## Keuringsverslag van een elektrische laagspanning- en zeer lage spanningsinstallatie

### NIET CONFORM

**Datum keuring:** 05/02/2026

Straatnaam Nieuwstraat  
Huisnummer 12  
Busnummer  
Postcode 9860  
Gemeente Oosterzele  
Land België

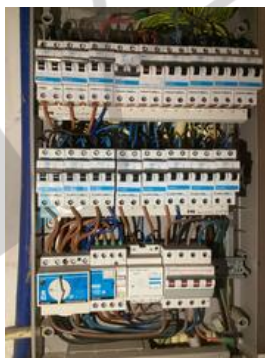
Afbeelding schakel- en verdeelbord:

| Aantal kringen | Curve | Bescherming IN (A) | (andere) | P | Sectie (mm²) |
|---|---|---|---|---|---|
| Visueel nazicht (algemeen) | OK | Directe aanraking | OK | Indirecte aanraking | OK |
| Aansluitingen | NOK | schema in bijlage door Aceg vzw | NA | | |
| Equipotentiale verbindingen | OK | Doorsnede geleiders | NOK | | |
