# Asbestinventarisatetest

Dreef 96, 2328 Hoogstraten

Attestnummer : **20230306-000088.000**

Uitgegeven op : **06.03.2023**

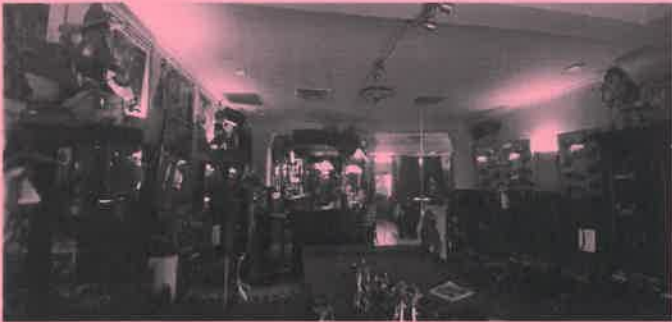
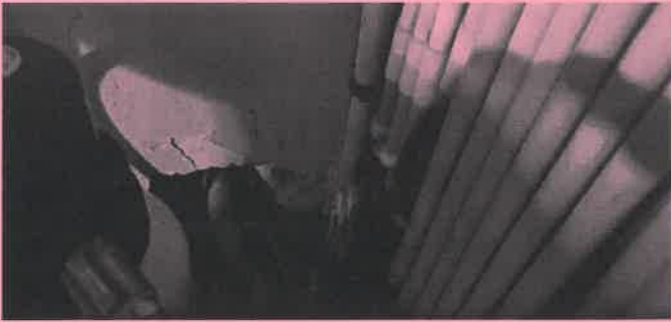
| Fiche 1: Pleisterwerk..... | 14 |

Geen asbest

Overzichtsfoto

Detailfoto

| # | Type | Referentie | Resultaat |
|---|---|---|---|
| 1.1 | Puntmonster | 23-033562 | Geen asbest |

| Beschrijving | Pleisterwerk |
| Primaire drager | Binnenwand |

| Bindmiddel van materiaal | Gips - kalk |
| Gebondenheid op basis van bindmiddel | Niet-hechtgebonden |
| Hoeveelheid (oppervlakte - dikte - aantal) | • 137,50 m <sup>2</sup> - 1,00 cm - 1 stuk |
| Opmerking | Laboanalyse toont aan dat er geen asbest aanwezig is in het pleisterwerk. |
