# Asbestinventarisatetest

Veurnestraat 246, 8660 De Panne

Attestnummer : 20250317-000024.000

**Niet-asbestveilig**

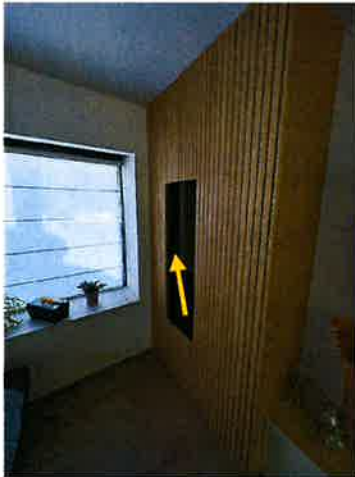
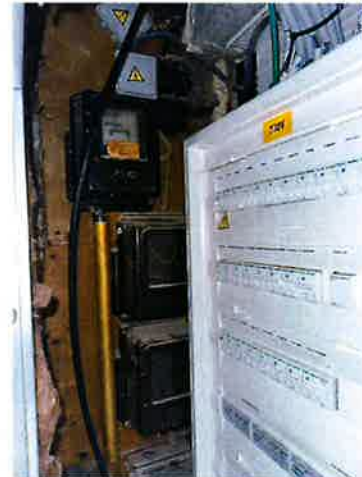
## Fiche 1: Bakeliet zekeringskast

Asbestmateriaal

Overzichtsfoto

Detailfoto

Eindbeoordeling materiaalrisico

Verhoogd materiaalrisico en/of verhoogde kans op vezelvrijgave

Categorie 1: hechtgebonden in oorsprong

Crocidoliet aanwezig

Laag (< 50%)

Geheel of deels (ook) vrij aan de binnenlucht

Licht beschadigd, licht verweerd. Intact calciumsilicaatmateriaal of categorie III 'gebondenheid'

| Beschrijving | Bakeliet zekeringskast |
| Asbestmateriaal | Plaat, paneel, tablet - Type Bakeliet |
| Hoeveelheid (oppervlakte - dikte - aantal) | • 0,10 m <sup>2</sup> - 1,00 cm - 5 stuks |

Het asbestmateriaal valt onder de mijlpaal van 2040.

**Verwijderen**

- Zorg voor een veilig beheer. Vermijd het beschadigen van het asbestmateriaal. Controleer de toestand jaarlijks op wijzigingen.

- Eenvoudige handelingen: mag via doe-het-zelf of door werknemer(s) met opleidingsattest eenvoudige handelingen  
Deze toepassing kan door een aannemer die over een opleidingsattest eenvoudige handelingen beschikt of door een particulier (doe-het-zelf), verwijderd worden indien er geen verhoogd risico op vrijgave van asbestvezels (max. concentratie 0,01 vezels/cm<sup>3</sup> - CODEX Art. VI.3-54) ontstaat en de toepassing voorafgaand wordt gefixeerd/bevochtigd; de individuele elementen zonder machinale werktuigen en zonder breken of gooien een voor een losgemaakt worden; en ten slotte in gesloten verpakking weggevoerd worden naar een erkend afvalpunt (recyclagepark).

In de zone mogen geen derden en/of minderjarigen aanwezig zijn en moet elke betrokken persoon steeds gepaste persoonlijke beschermingsmiddelen (P3-gelaatsmasker + handschoenen) dragen.

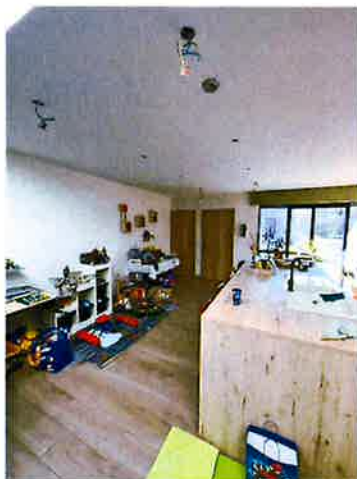
## Fiche 2: geen pleisterwerk plafond

Vrije foto

De woning heeft overal een verlaagd plafond afgewerkt met gipskartonplaten.

Vaststelling & expertise (niet-asbestverdacht)

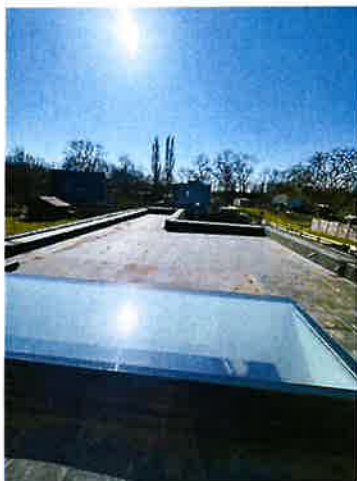
## Fiche 3: EPDM – plat dak

Het platte dak is afgewerkt met een niet-asbesthoudende EPDM.

Vaststelling & expertise (niet-asbestverdacht)

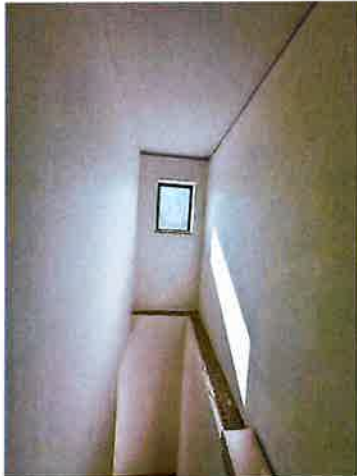
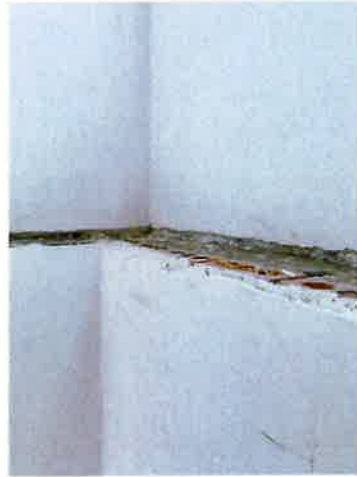
## Fiche 4: Pleisterwerk muren

Geen asbest

Definitiefoto

| # | Type | Referentie | Resultaat |
|---|---|---|---|
| 4.1 | Mengmonster | 1 | Geen asbest |

| Beschrijving | Pleisterwerk muren |
| Opmerking | Geen stooklokaal en traphal aanwezig in het appartement om extra staalnames uit te voeren. Enkel staalnames in een droge- en natte ruimte. |
