## Rapport de contrôle d'installations électriques à basse et à très basse tension

RÉF. 44/2025/98822/D01:1

DATE DU CONTRÔLE 08/04/2025 (9:00 - 9:50) AGENT VISITEUR Jean François Nibus  
 ADRESSE DU CONTRÔLE Rue de Landen 5 - 4287 Lincint TYPE DE CONTRÔLE Visite de contrôle vente ancienne installation (8.4.2.)

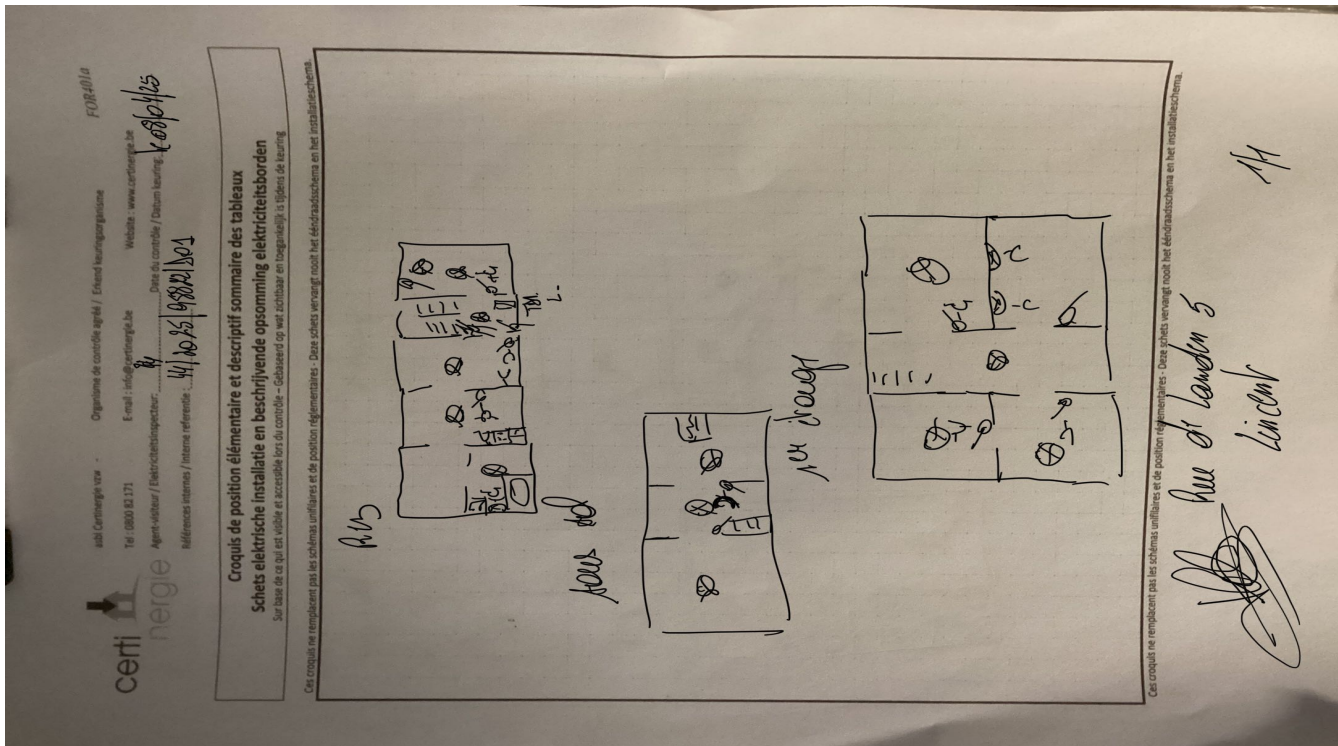
Croquis de position élémentaire et descriptif sommaire des tableaux

sur base de ce qui est visible et accessible lors du contrôle  
 Note : ces croquis ne remplacent pas les schémas unifilaires et de position réglementaires
