# Asbestinventarisat attest

Chrysantenstraat 92/4, 2610 Antwerpen

Attestnummer : 20260208-000102.000

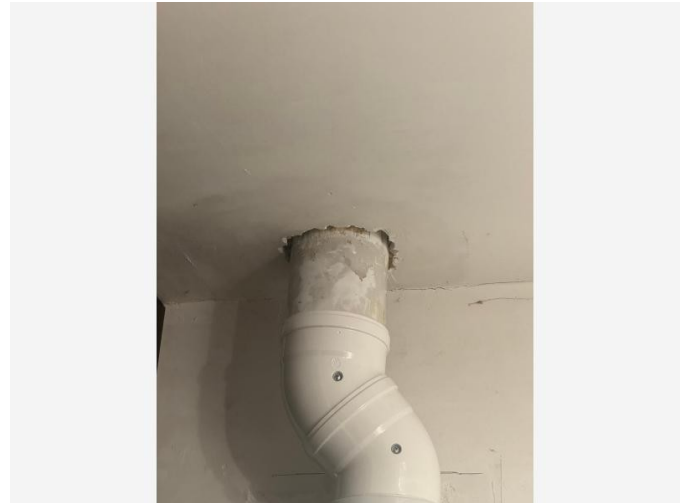
Geen asbest

| # | Type | Referentie | Resultaat |
|---|---|---|---|
| 2.1 | Mengmonster | MM02 | Geen asbest |

| Beschrijving | Pleisterwerk - plafond - appartement |
| Bindmiddel van materiaal | Gips - kalk |
| Gebondenheid op basis van bindmiddel | Niet-hechtgebonden |
| Hoeveelheid (oppervlakte - dikte - aantal) | • 120,00 m <sup>2</sup> - 2,00 cm - 1 stuk |
