# Asbestinventarisatetest

Berckhovenstraat 75/6, 2390 Malle

Attestnummer : **20240523-000507.000**

## Zone 1: Hoofdgebouw

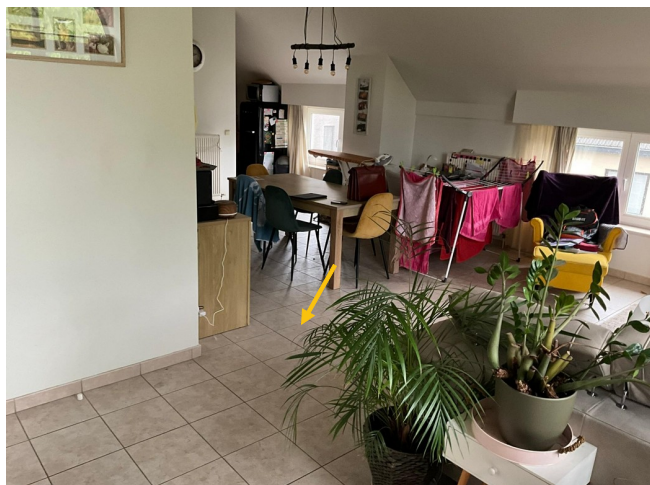
## Fiche 1: keramische vloeren en wanden - lijm niet bereikbaar

De vloeren van de benedenverdieping in het appartement zijn afgewerkt met keramische tegels en bijhorende plinten. Ook de wanden van de badkamer en toilet zijn (gedeeltelijk) afgewerkt met keramische tegels. De lijm onder deze tegels is niet bereikbaar voor inspectie.

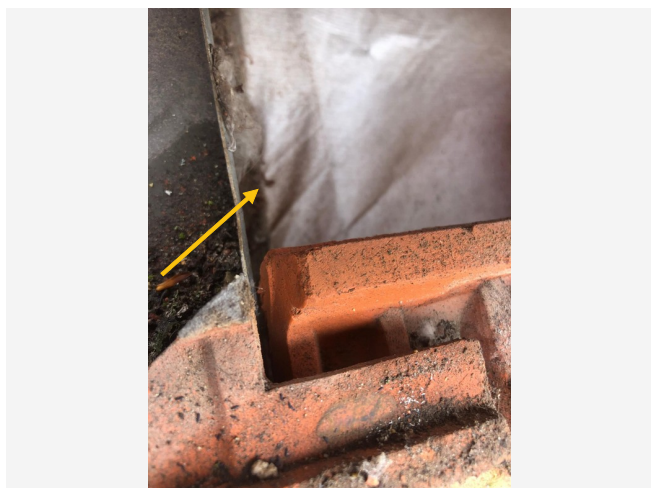
Het dak en onderdak maken deel uit van de gemeenschappelijk delen van het gebouw, maar staan in rechtstreeks contact met het appartement. De toepassing is enkel afgeschermd door de gipsbeplating en dakisolatie. Bij onze inspectie hebben wij het onderdak visueel geïnspecteerd. Het betreft een folie, die niet asbestverdacht is.

| Identificatiemethode | Vaststelling & expertise (niet-asbestverdacht) |
| Primaire drager | Schuin dak |

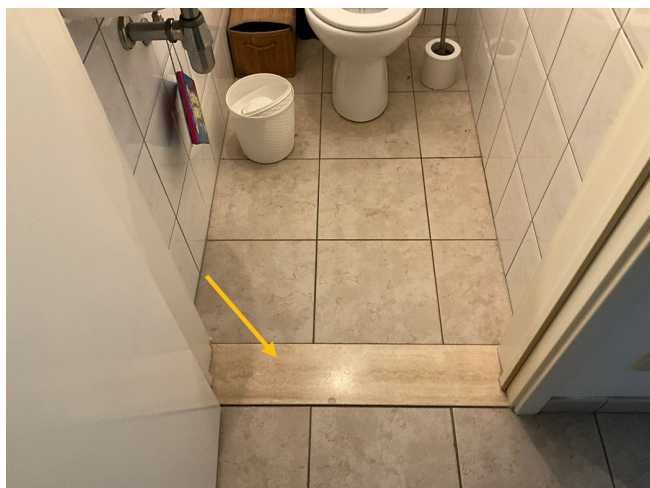
## Fiche 3: deurdorpels & vensterbanken

De deurdorpels en vensterbanken in het appartement zijn uitgevoerd in natuursteen.

| Identificatiemethode | Vaststelling & expertise (niet-asbestverdacht) |

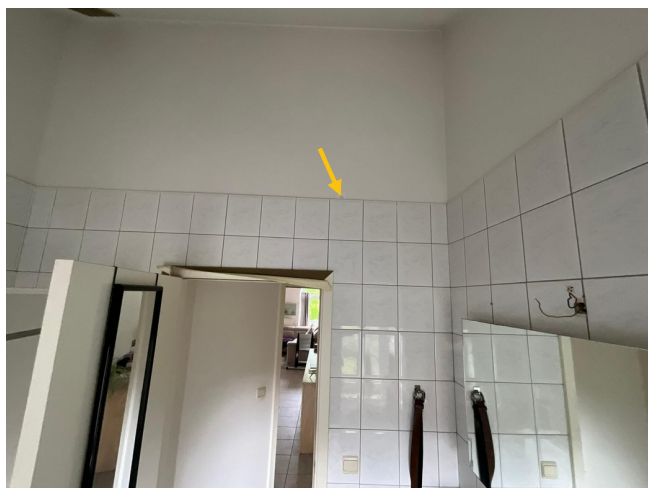
## Fiche 4: pleisterwerk muren

Geen asbest

| # | Type | Referentie | Resultaat |
|---|---|---|---|
| 4.1 | Mengmonster | AP 124-1 - pleister muren | Geen asbest |

| <b>Bindmiddel van materiaal</b> | Gips - kalk |
| <b>Gebondenheid op basis van bindmiddel</b> | Niet-hechtgebonden |

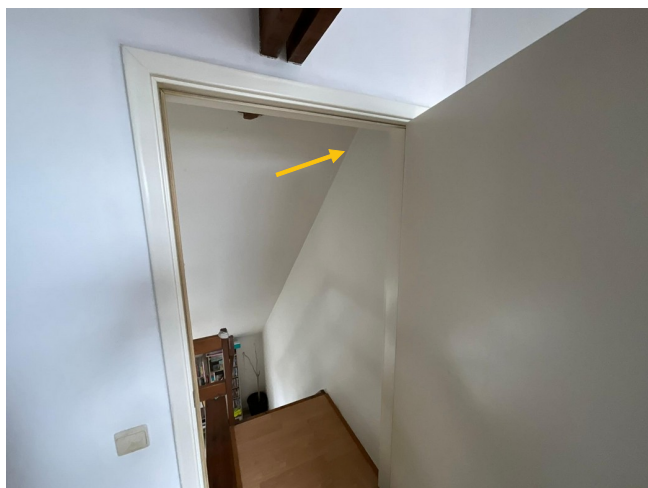
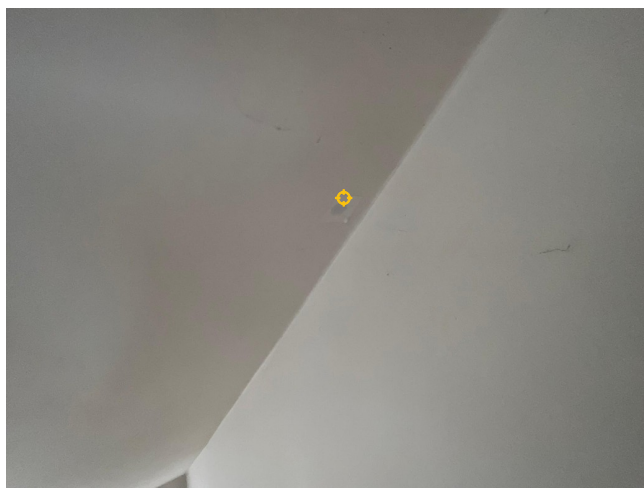
## Fiche 5: pleisterwerk plafonds

Geen asbest

| # | Type | Referentie | Resultaat |
|---|---|---|---|
| 5.1 | Mengmonster | AP 124-2 - pleister plafonds | Geen asbest |

| <b>Bindmiddel van materiaal</b> | Gips - kalk |
| <b>Gebondenheid op basis van bindmiddel</b> | Niet-hechtgebonden |
