**Verslag huishoudelijke elektrische installatie op laagspanning en zeer lage spanning****Algemeen:**

| Referentie: <b>006-20260127-03</b> | Datum controle: <b>27/01/2026</b> |

| Adres installatie: <b>Guido Gezellestraat 15, 2300 - Turnhout</b> | Nummer teller(s): <b>1lgz04669730446</b> |

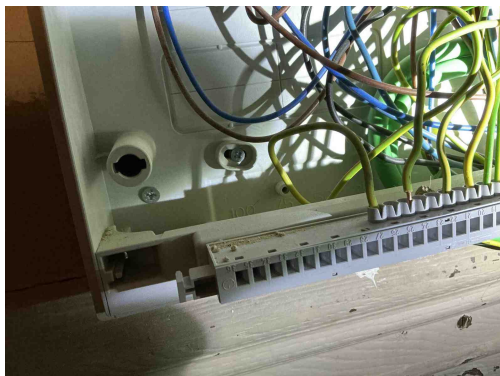
Het elektrisch materieel is niet geplaatst volgens de voorschriften van de fabrikant/ regels van goed vakmanschap .  
(Boek 1: 1.4.1.3)  
*Opmerking: Bord1, stopcontact keuken*

T21 - Het elektrisch materieel is niet geplaatst volgens de voorschriften van de fabrikant/ regels van goed vakmanschap . (Boek 1: 1.4.1.3)

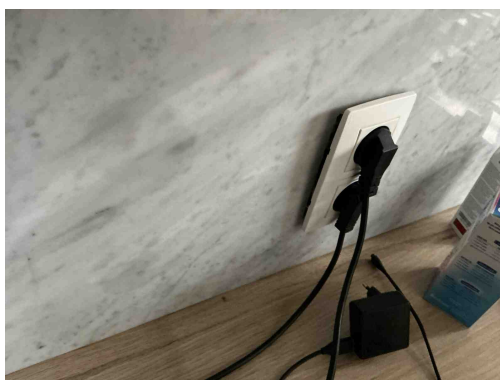
T21 - Het elektrisch materieel is niet geplaatst volgens de voorschriften van de fabrikant/ regels van goed vakmanschap . (Boek 1: 1.4.1.3)

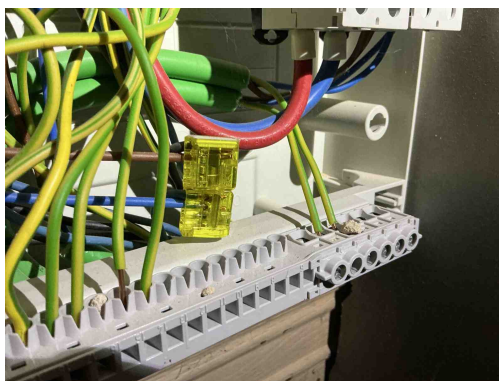
| Aarding | |
|---|---|
| <b>A19</b> | Er bevindt zich een geel-groene geleider in de meterbord verbinding aan de oorsprong van de installatie en deze is niet beveiligd tegen onrechtstreekse aanraking d.m.v. een differentieelstroominrichting van maximum 300 mA geplaatst in het begin van de elektrische installatie van een residentieel geheel (incl. in de gemeenschappelijke delen) (Boek 1: 1.5, 4.2.4.3, 4.2.4.4+ SYNERGRID C1/107). |

A19 - Er bevindt zich een geel-groene geleider in de meterbord verbinding aan de oorsprong van de installatie en deze is niet beveiligd tegen onrechtstreekse aanraking d.m.v. een differentieelstroominrichting van maximum 300 mA geplaatst in het begin van de elektrische installatie van een residentieel geheel (incl. in de gemeenschappelijke delen) (Boek 1: 1.5, 4.2.4.3, 4.2.4.4+ SYNERGRID C1/107).

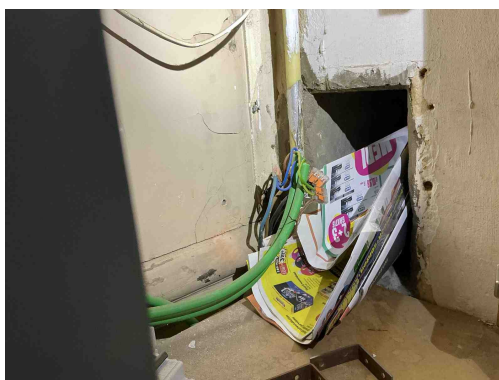
| Aarding | |
|---|---|
| <b>B34</b> | Het kabeltype van de meterbord verbinding aan de oorsprong van de installatie beantwoordt niet aan de minimale vereisten vastgelegd door de distributienet beheerder. (Boek1: 1.5 + SYNERGRID C1/107) |
| <b>C04</b> | De waarde van de beveiliging tegen overbelasting is niet in overeenstemming met de leiding of verbruiker stroomafwaarts (Boek 1: 4.4.1.1).<br><i>Opmerking: Meter bord verbinding.</i> |
| <b>C26</b> | De verbindingen zijn niet gebeurd in borden, in aftakdozen, aan de klemmen van contactdozen, schakelaars of in de verlichtingstoestellen (Boek 1: 5.2.6.1).<br><i>Opmerking: Aan meter</i> |

C04 - De waarde van de beveiliging tegen overbelasting is niet in overeenstemming met de leiding of verbruiker stroomafwaarts (Boek 1: 4.4.1.1).

C26 - De verbindingen zijn niet gebeurd in borden, in aftakdozen, aan de klemmen van contactdozen, schakelaars of in de verlichtingstoestellen (Boek 1: 5.2.6.1).

B34 - Het kabeltype van de meterbord verbinding aan de oorsprong van de installatie beantwoordt niet aan de minimale vereisten vastgelegd door de distributienet beheerder. (Boek1: 1.5 + SYNERGRID C1/107)

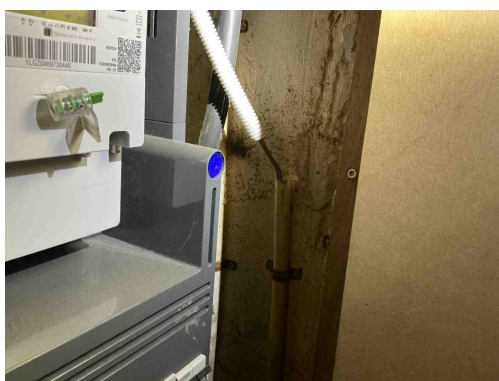
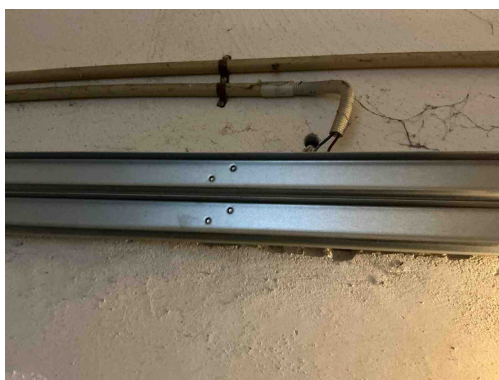
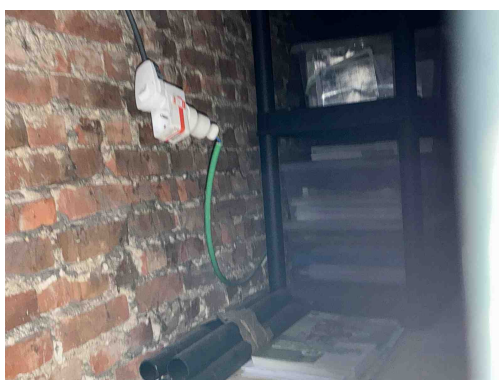
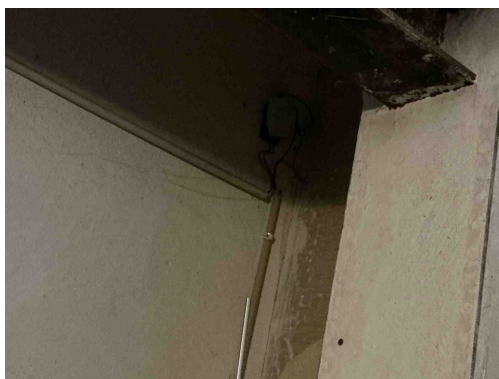
| Aarding | |
|---|---|
| <b>C21</b> | Het gebruik van geleiders van het type VOB, zonder bijkomende afscherming is niet toegestaan (Boek 1: 5.2.9.6).<br><i>Opmerking: Aan meter, garage</i> |

C21 - Het gebruik van geleiders van het type VOB, zonder bijkomende afscherming is niet toegestaan (Boek 1: 5.2.9.6).

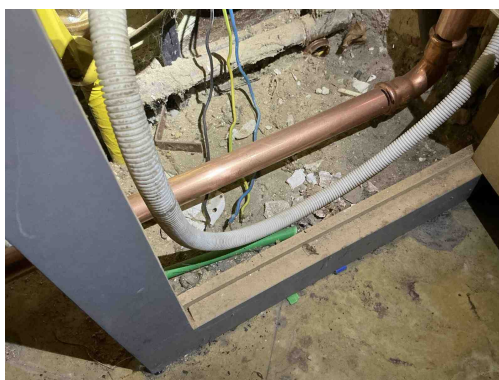
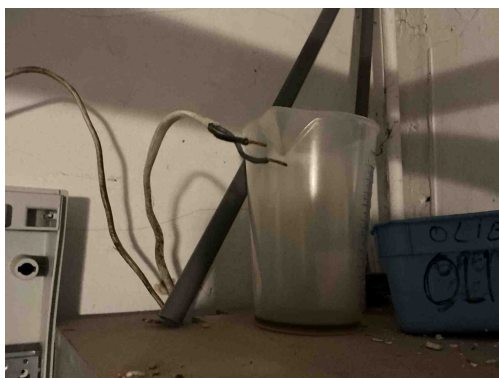
| Aarding | |
|---|---|
| <b>C28</b> | Niet gebruikte leidingen onder spanning zijn niet op een degelijke manier geïsoleerd of verwijderd (Boek 1: 4.2.1.1). |

C28 - Niet gebruikte leidingen onder spanning zijn niet op een degelijke manier geïsoleerd of verwijderd (Boek 1: 4.2.1.1).

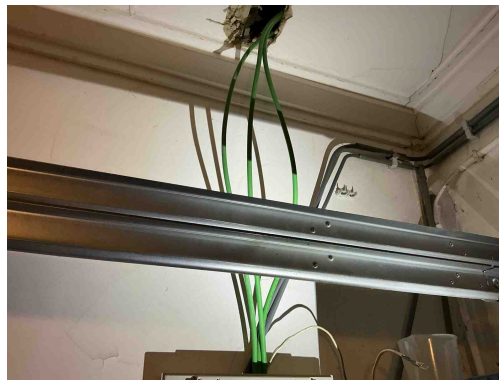
| Aarding | |
|---|---|
| <b>C13</b> | Onvoldoende bevestiging van de leiding(en) (Boek 1: 5.2.9.5). |

C13 - Onvoldoende bevestiging van de leiding(en) (Boek 1: 5.2.9.5).

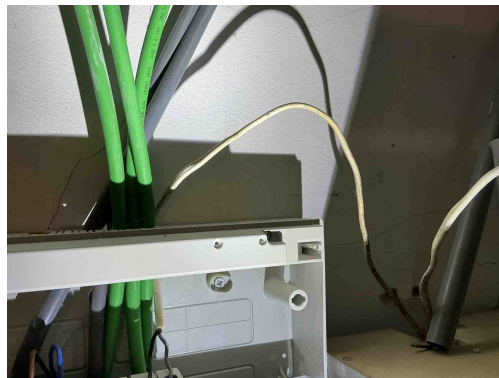
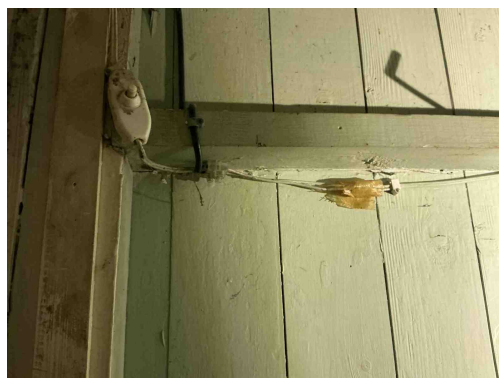
| Aarding | |
|---|---|
| <b>C27</b> | Het gebruik van geleiders van het type VTLMb (côte-à-côte) is niet toegestaan (Boek 1: 1.4.2.1). |

C27 - Het gebruik van geleiders van het type VTLmB (côte-à-côte) is niet toegestaan (Boek 1: 1.4.2.1).

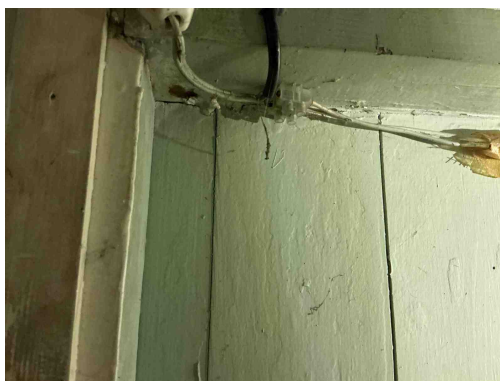
| Aarding | |
|---|---|
| <b>C35</b> | Er zijn doorverbindingen gemaakt met lusterklemmen; er kon niet aangetoond worden dat deze klemmen geschikt zijn voor de aanwezige spanning, stroom en draadsectie en dat ze "CE" zijn (Boek 1: 1.4.2.1.).<br><i>Opmerking: Kelder</i> |

C35 - Er zijn doorverbindingen gemaakt met lusterklemmen; er kon niet aangetoond worden dat deze klemmen geschikt zijn voor de aanwezige spanning, stroom en draadsectie en dat ze "CE" zijn (Boek 1: 1.4.2.1.).
