Asbestinventarisatetest

Paviljoenlaan 6/10, 2610 Antwerpen

Attestnummer : **20240918-000370.000**

Uitgegeven op : **18.09.2024**

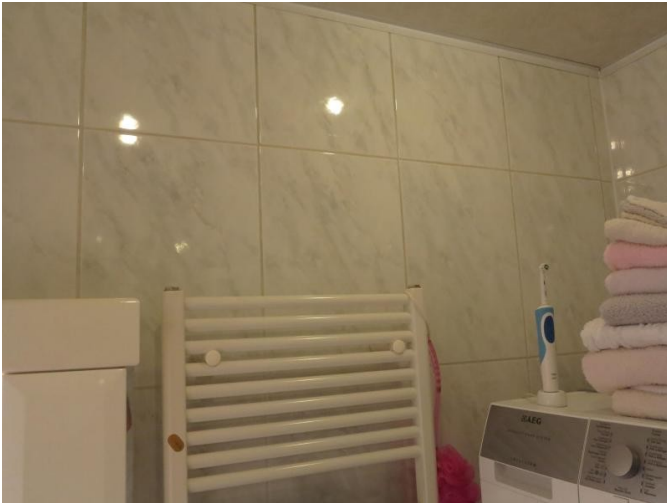
Situeringfoto

Permanente beperking

Reden: Er is geen volledige risicobeoordeling mogelijk

Uitleg van de asbestdeskundige: De lijm van de faiencetegels is niet waarneembaar en dus niet inspecteerbaar. De mogelijkheid bestaat dat deze lijm asbesthoudend is. Bij het verwijderen van de tegels wordt best een staal voor onderzoek genomen.

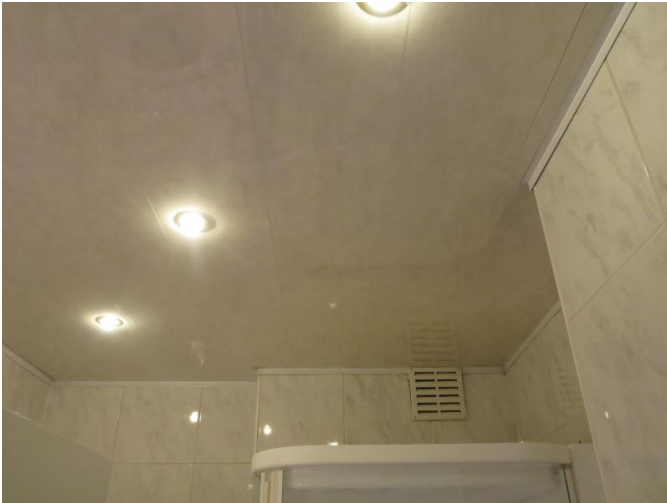
Vrije foto

In de vochtige ruimten zijn er valse plafonds zodat een monsternamen niet mogelijk is.

In de andere ruimten is het plafond in beton (zonder bepleistering)

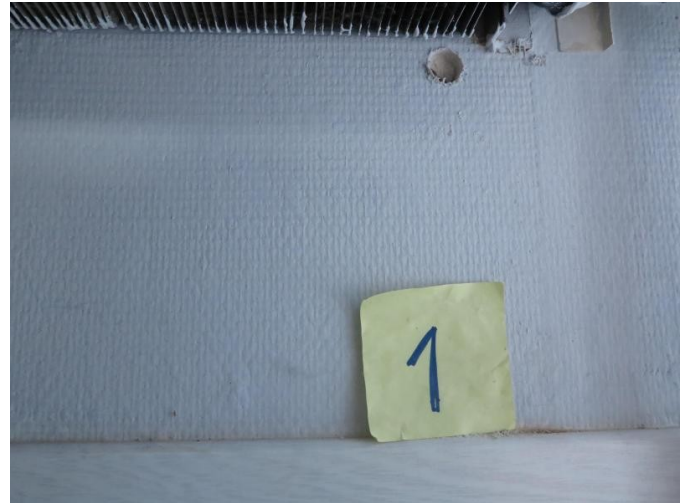
Fiche 3: Muren

Geen asbest

#	Type	Referentie	Resultaat
3.1	Puntmonster	1	Geen asbest

Beschrijving	Muren
Omgeving	Binnen
Primaire drager	Binnenwand
Bindmiddel van materiaal	Gips - kalk
Gebondenheid op basis van bindmiddel	Niet-hechtgebonden
Hoeveelheid (oppervlakte - dikte - aantal)	• 215,00 m ² - 1,00 cm - 1 stuk
Totaal volume	2,15 m ³
Identificatiemethode	Vaststelling met monsternamen
Destructieve handeling voor identificatie	Nee
