# Asbestinventarisatetest

Broekstraat 17/0102, 3001 Leuven

Attestnummer : **20260209-000061.000**

Uitgegeven op : **09.02.2026**

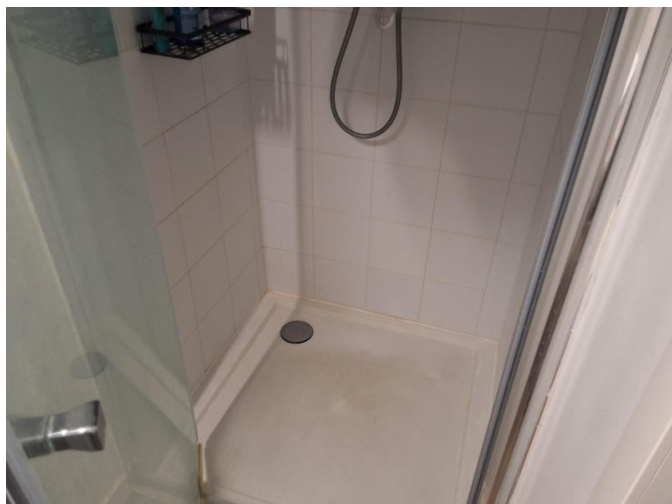
| Fiche 2: Faiencetegels (lijm)..... | 11 |

Situeringfoto

Detailfoto

Binnenwanden en/of plafonds afgewerkt met een intacte laag faiencetegels zonder zichtbare beschadigingen. Inspectie van de onderliggende lijmlaag is niet mogelijk zonder uitbreiding naar een destructief onderzoek.

| Basis voor advies | Beoordeling op basis van expertise, zonder een vaststelling door de asbestdeskundige. |

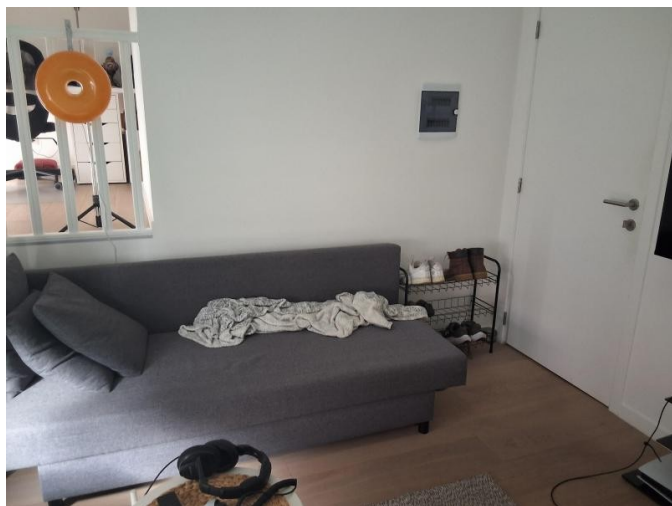
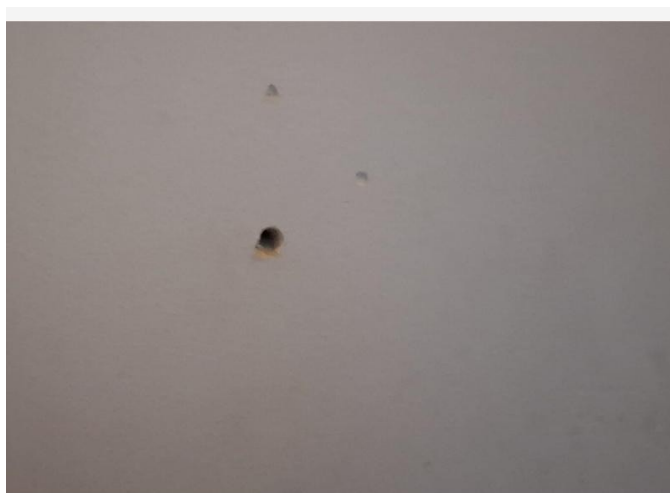
## Fiche 3: Pleisterwerk wanden

Overzichtsfoto

Detailfoto

Geen asbest

| # | Type | Referentie | Resultaat |
|---|---|---|---|
| 3.1 | Mengmonster | MM01 | Geen asbest |

| Beschrijving | Pleisterwerk wanden |
| Bindmiddel van materiaal | Gips - kalk |
| Gebondenheid op basis van bindmiddel | Niet-hechtgebonden |
| Hoeveelheid (oppervlakte - dikte - aantal) | • 300,00 m <sup>2</sup> - 1,00 cm - 1 stuk |
