Keuringsverslag van een elektrische laagspanning- en zeer lage spanningsinstallatie

NIET CONFORM

**Datum keuring:** 10/02/2026

**Plaats van het onderzoek**

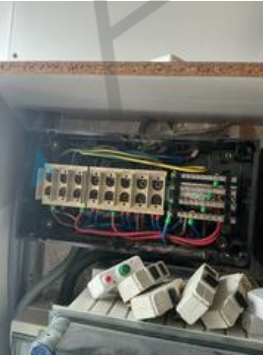
Afbeelding schakel- en verdeelbord:

- 15.08 Beschadigd en gebroken materiaal dient vervangen of hersteld te worden. De beschermingsgraad van het verdeelbord tegen rechstreekse aanraking is onvoldoende. (niet tenminste IPXX-B) (Boek 1 Onderafdeling 4.2.2.3.)

- 15.10 De genaakbare, naakte onder spanning staande delen zijn onvoldoende afgeschermd. (Boek 1 Afdeling 5.1.4. en 4.2.2.3.)
- 15.14 De nominale spanning dient duidelijk vermeld te worden op een oordeelkundig gekozen plaats. (Boek 1 Onderafdeling 3.1.3.3.)
