Asbestinventarisatetest

Maria de Heeltstraat 15/001, 2100 Antwerpen

Attestnummer : 20230516-000302.000

Uitgegeven op : 16.05.2023

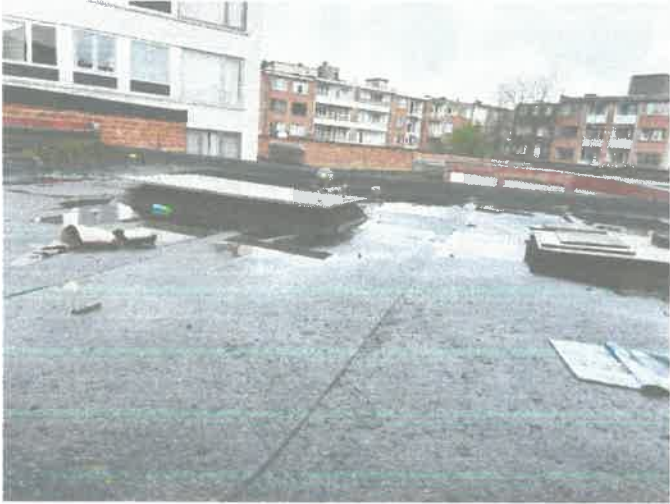
Vrije foto

Fiche 1: Bitumen plat dak garage

Bitumen van oudere platte daken kunnen asbesthoudend zijn.

Identificatiemethode	Redelijk vermoeden
Primaire drager	Plat dak
(Asbest)materiaal	Dakgoot
Bindmiddel	Bitumen (roofing, teer, asfalt)
Gebondenheid bindmiddel	Hecht

Bij renovatie laat dit controleren

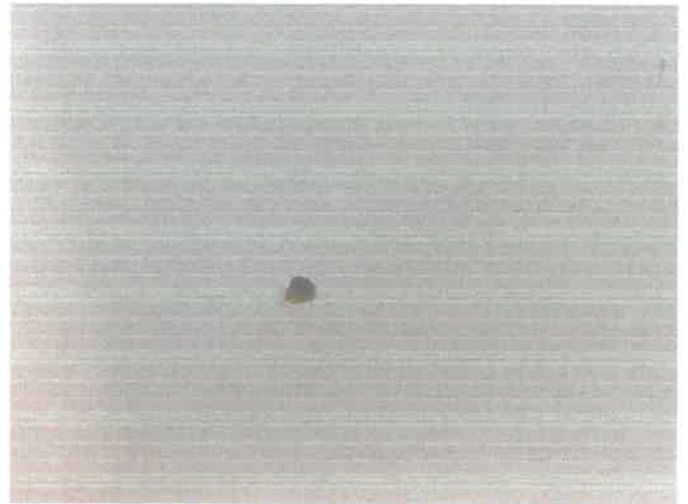
Fiche 2: Pleisterwerk plafond

Geen asbest

#	Type	Referentie	Resultaat
2.1	Mengmonster	202304014B	Geen asbest

Beschrijving	Pleisterwerk plafond
Omgeving	Binnen
Primaire drager	Plafond
Bindmiddel van materiaal	Gips - kalk

Gebondenheid op basis van bindmiddel	Niet-hechtgebonden
Hoeveelheid (oppervlakte - dikte - aantal)	• 74,00 m ² - 0,80 cm - 1 stuk
Totaal volume	0,592 m ³
Identificatiemethode	Vaststelling met monstername
Destructieve handeling voor identificatie	Nee

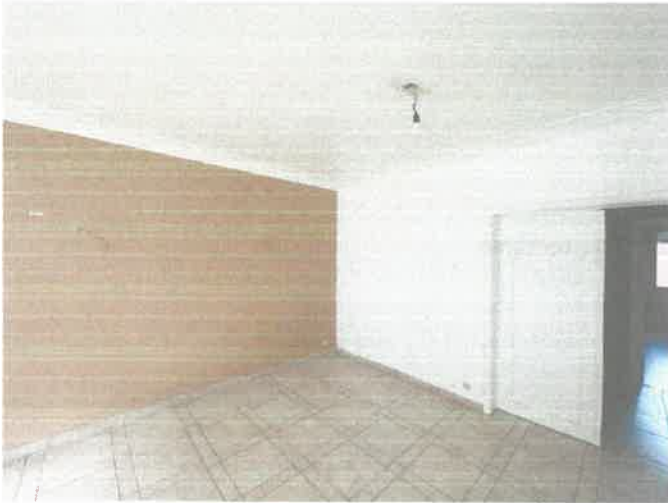
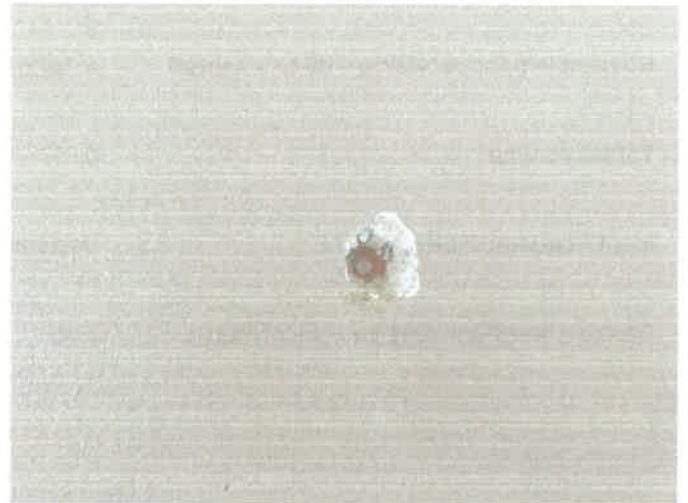
Fiche 3: Pleisterwerk muren

Geen asbest

#	Type	Referentie	Resultaat
3.1	Puntmonster	202304014A	Geen asbest.

Beschrijving	Pleisterwerk muren
Omgeving	Binnen
Primaire drager	Binnenwand
Bindmiddel van materiaal	Gips - kalk

Gebondenheid op basis van bindmiddel	Niet-hechtgebonden
Hoeveelheid (oppervlakte - dikte - aantal)	• 80,00 m ² - 1,00 cm - 1 stuk
Totaal volume	0,80 m ³
Identificatiemethode	Vaststelling met monstername
Destructieve handeling voor identificatie	Nee
