Asbestinventarisatetest

Londenstraat 38/301, 2000 Antwerpen

Attestnummer : 20230725-000310.000

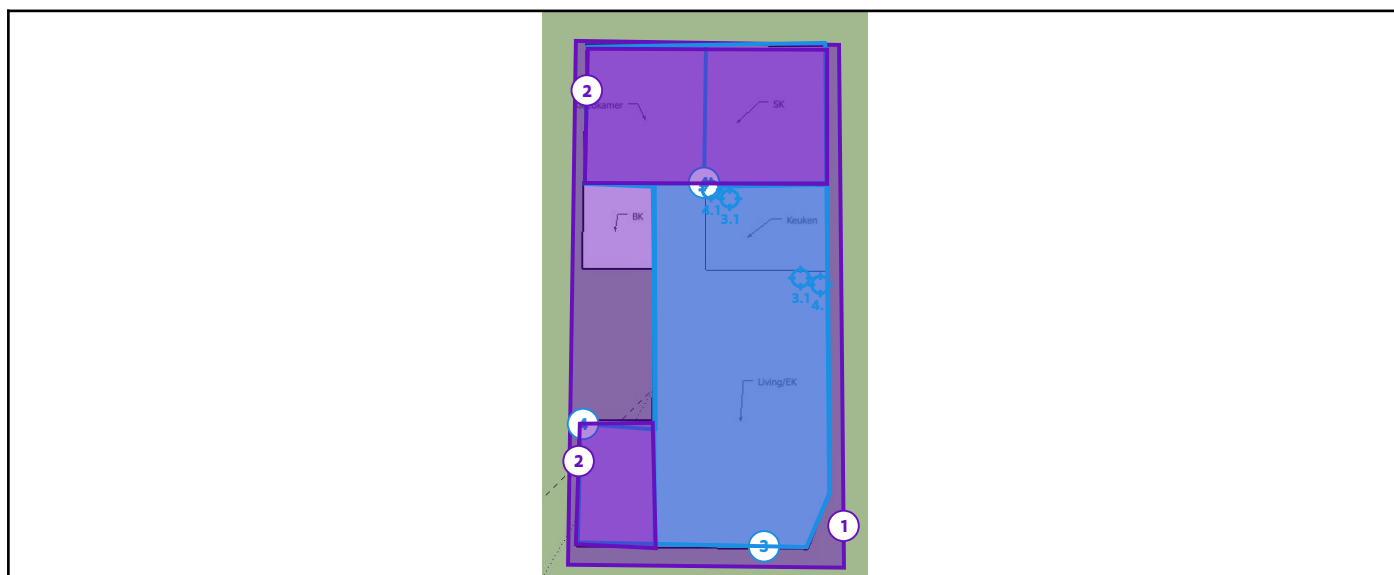
Plan 1.1: Bus 301

Beschrijving	Type	Actie
1. Roofing plat dak	Beperking	-
2. Onafgewerkte plafonds	Advies	-
3. Pleisterwerk plafonds	Geen asbest	-
3.1 Code: 2407102	Mengmonster	-
4. Pleisterwerk muren	Geen asbest	-
4.1 Code: 2407101	Mengmonster	-

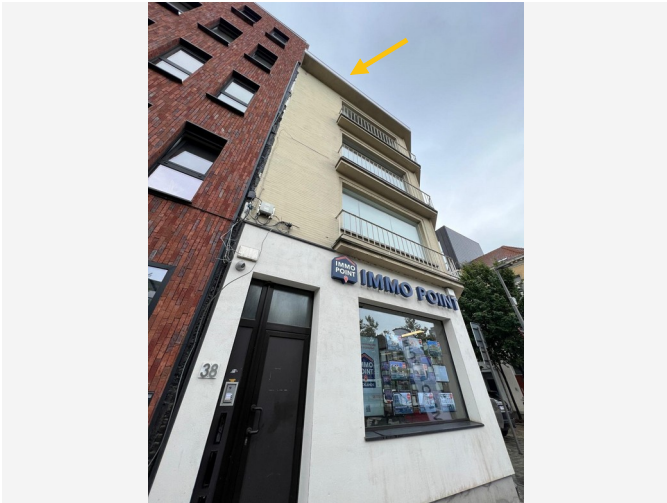
Situeringsfoto

Permanente beperking

Reden: Er is geen volledige risicobeoordeling mogelijk

Uitleg van de asbestdeskundige: Het dak werd in 2021 vernieuwd. Echter kan er nog oude roofing aanwezig zijn onder de nieuwe afwerking. Roofing die werd aangebracht vóór 2001 kan asbest bevatten. De roofing werd echter niet bemonsterd gezien de functionaliteit hierna niet meer gegarandeerd kan worden. Bijgevolg stellen wij huidige beperkingsfiche op. Wij adviseren om bij eventuele dakrenovatiewerken of verwijdering van de roofing alsnog over te gaan tot monsternamen om de aanwezigheid van asbestvezels te kunnen uitsluiten.

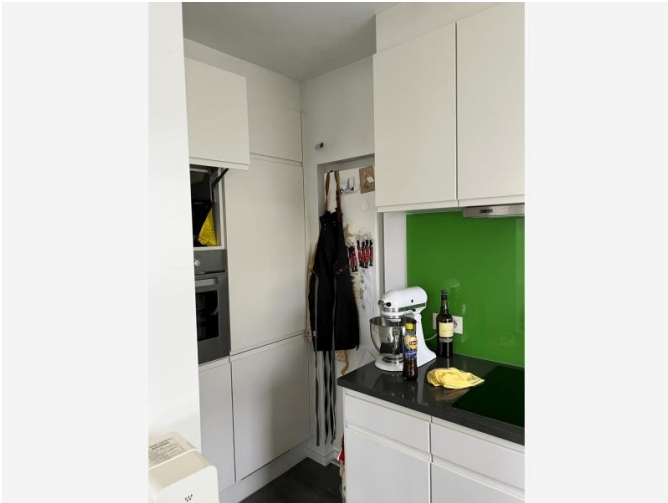
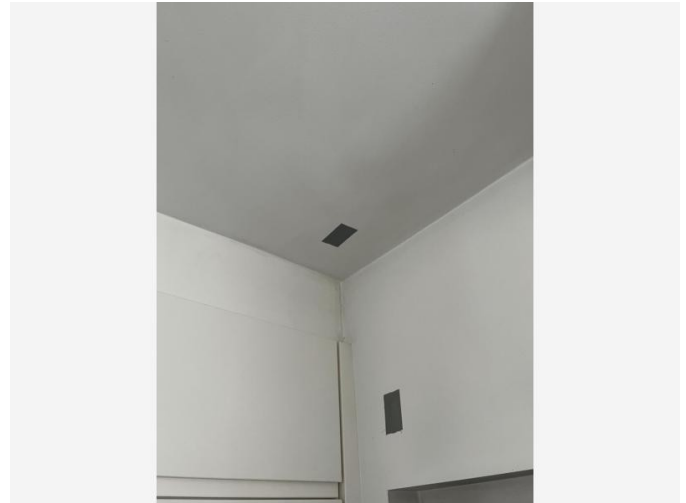
Fiche 3: Pleisterwerk plafonds

Geen asbest

#	Type	Referentie	Resultaat
3.1	Mengmonster	2407102	Geen asbest

Beschrijving	Pleisterwerk plafonds
Omgeving	Binnen
Primaire drager	Plafond
Bindmiddel van materiaal	Gips - kalk

Gebondenheid op basis van bindmiddel	Niet-hechtgebonden
Hoeveelheid (oppervlakte - dikte - aantal)	• 0,10 m ² - 1,00 cm - 1 stuk
Totaal volume	0,001 m ³
Identificatiemethode	Vaststelling met monstername
Destructieve handeling voor identificatie	Nee
Opmerking	Aangezien er geen asbest werd teruggevonden in het mengstaal werd er ook geen hoeveelheid asbest bepaald in het pleisterwerk

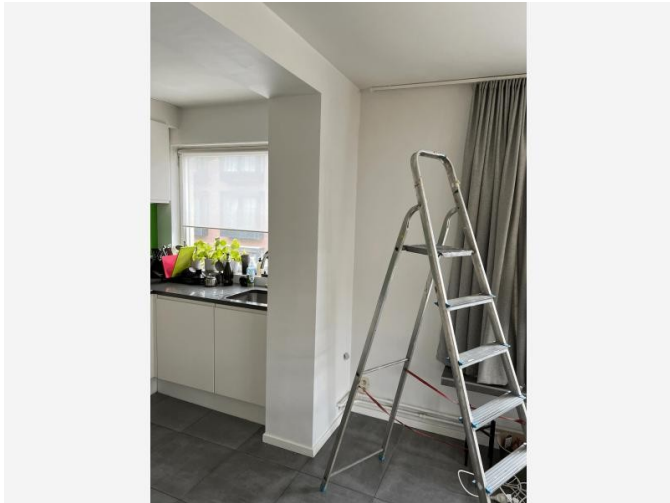
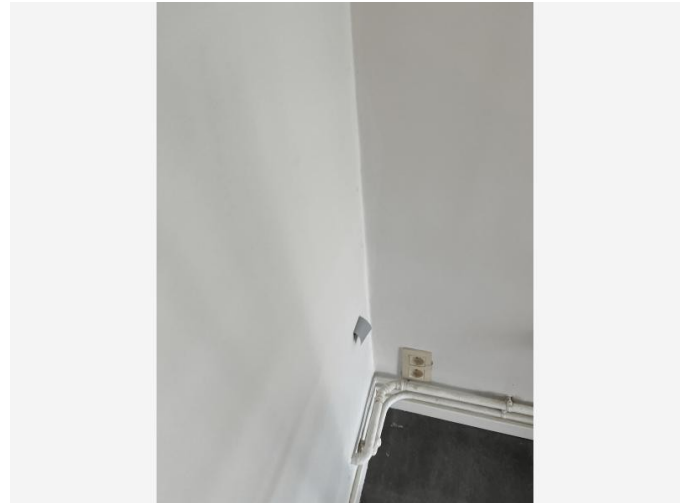
Geen asbest

#	Type	Referentie	Resultaat
4.1	Mengmonster	2407101	Geen asbest

Beschrijving	Pleisterwerk muren
Omgeving	Binnen
Primaire drager	Binnenwand
Bindmiddel van materiaal	Gips - kalk

Gebondenheid op basis van bindmiddel	Niet-hechtgebonden
Hoeveelheid (oppervlakte - dikte - aantal)	• 0,10 m ² - 1,00 cm - 1 stuk
Totaal volume	0,001 m ³
Identificatiemethode	Vaststelling met monstername
Destructieve handeling voor identificatie	Nee
Opmerking	Aangezien er geen asbest werd teruggevonden in het mengstaal werd er ook geen hoeveelheid asbest bepaald in het pleisterwerk.
