## Keuringsverslag van een elektrische laagspanning- en zeer lage spanningsinstallatie

### NIET CONFORM

Straatnaam Gebr. Persoonsstraat  
Huisnummer 14  
Busnummer  
Postcode 3150  
Gemeente Haacht  
Land België

**Type :** woning

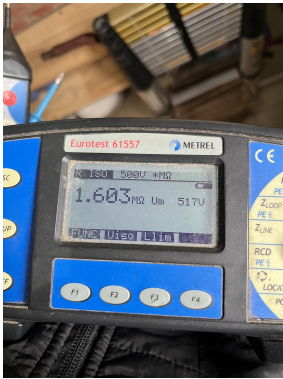
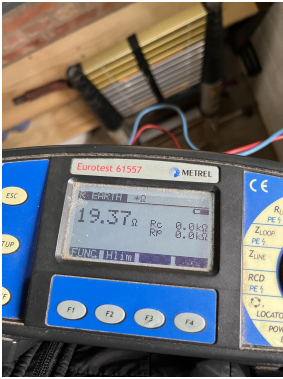
DIFFERENTIEELSTROOMINRICHTING

| Δ (mA) | In (A) | In - andere (A) | It | Type | Beveiligde kringen | Test | x 2,5 |
| 30 | 40 | | 22,5kA2s (3000A) | A | 6 | OK | OK |
| 30 | 40 | | 22,5kA2s (3000A) | A | 1 | OK | OK |

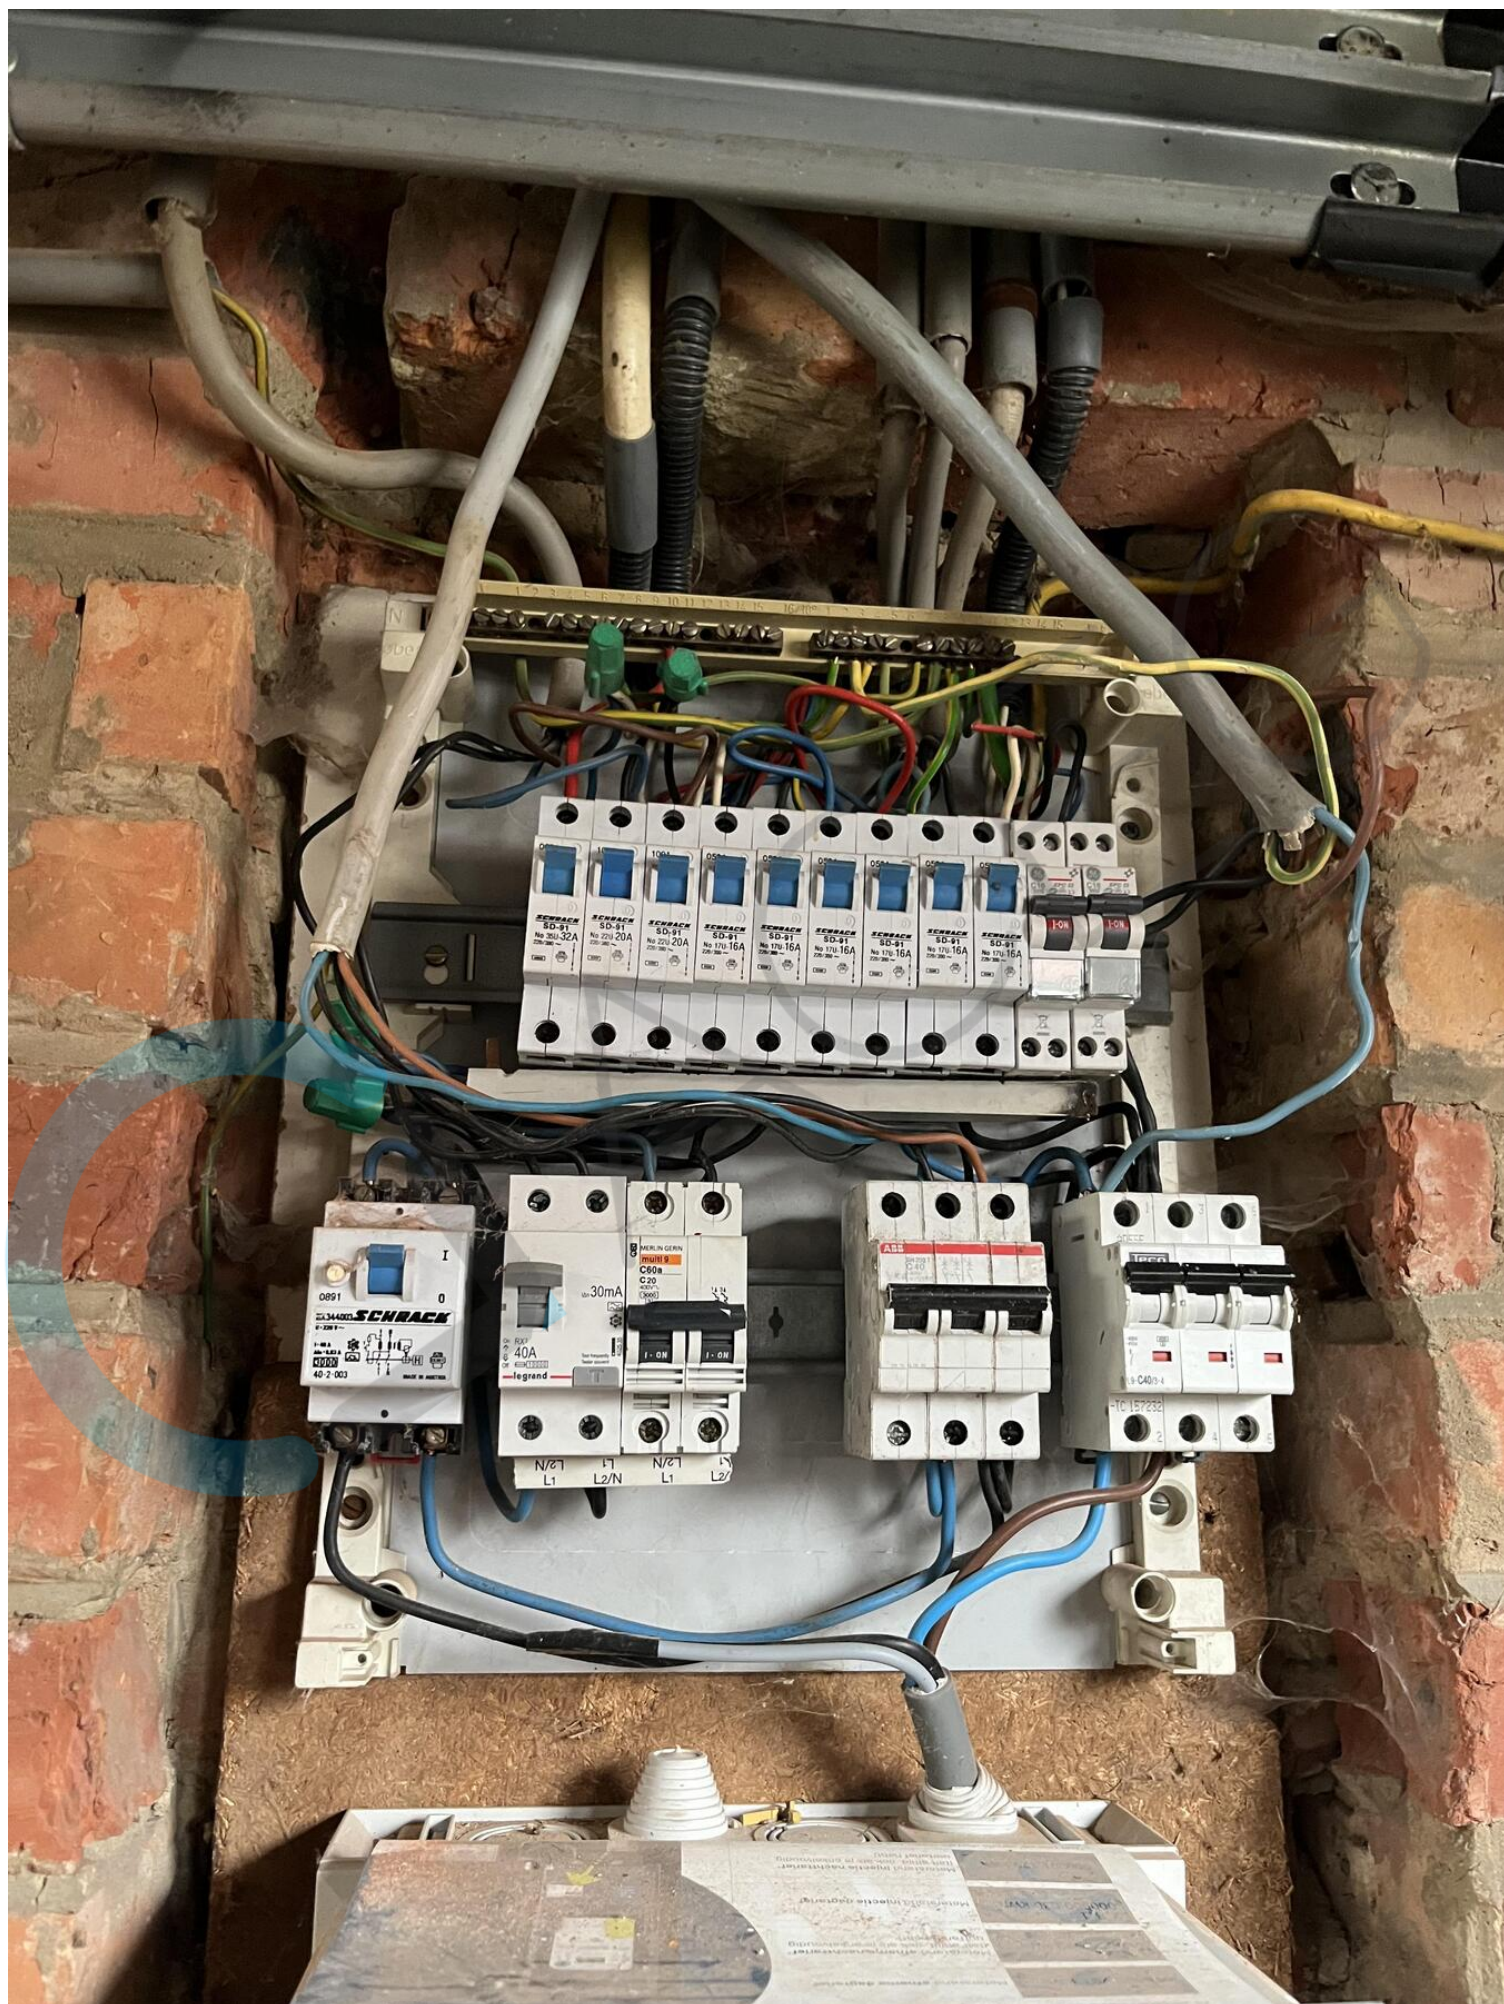
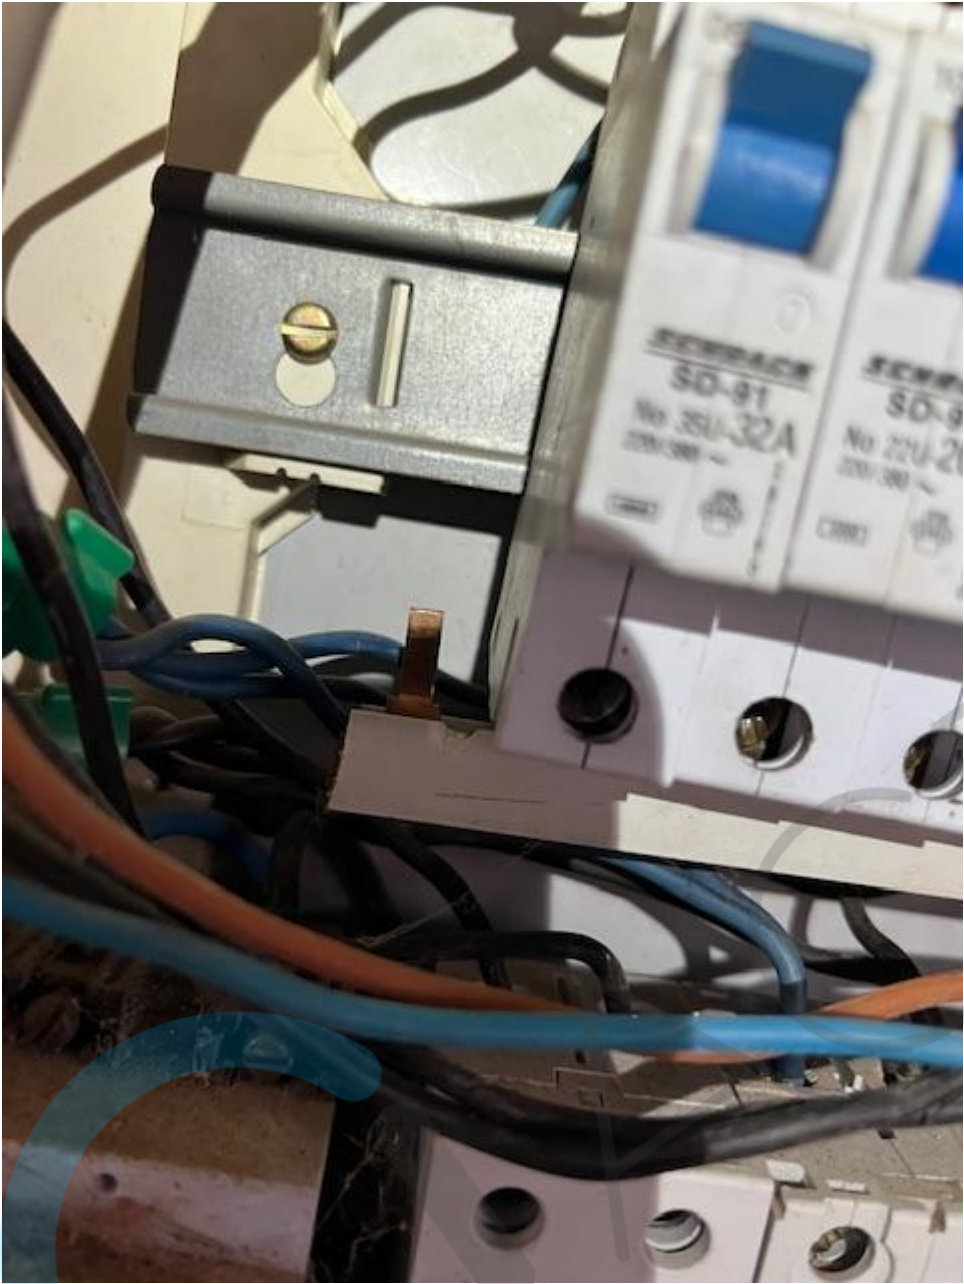
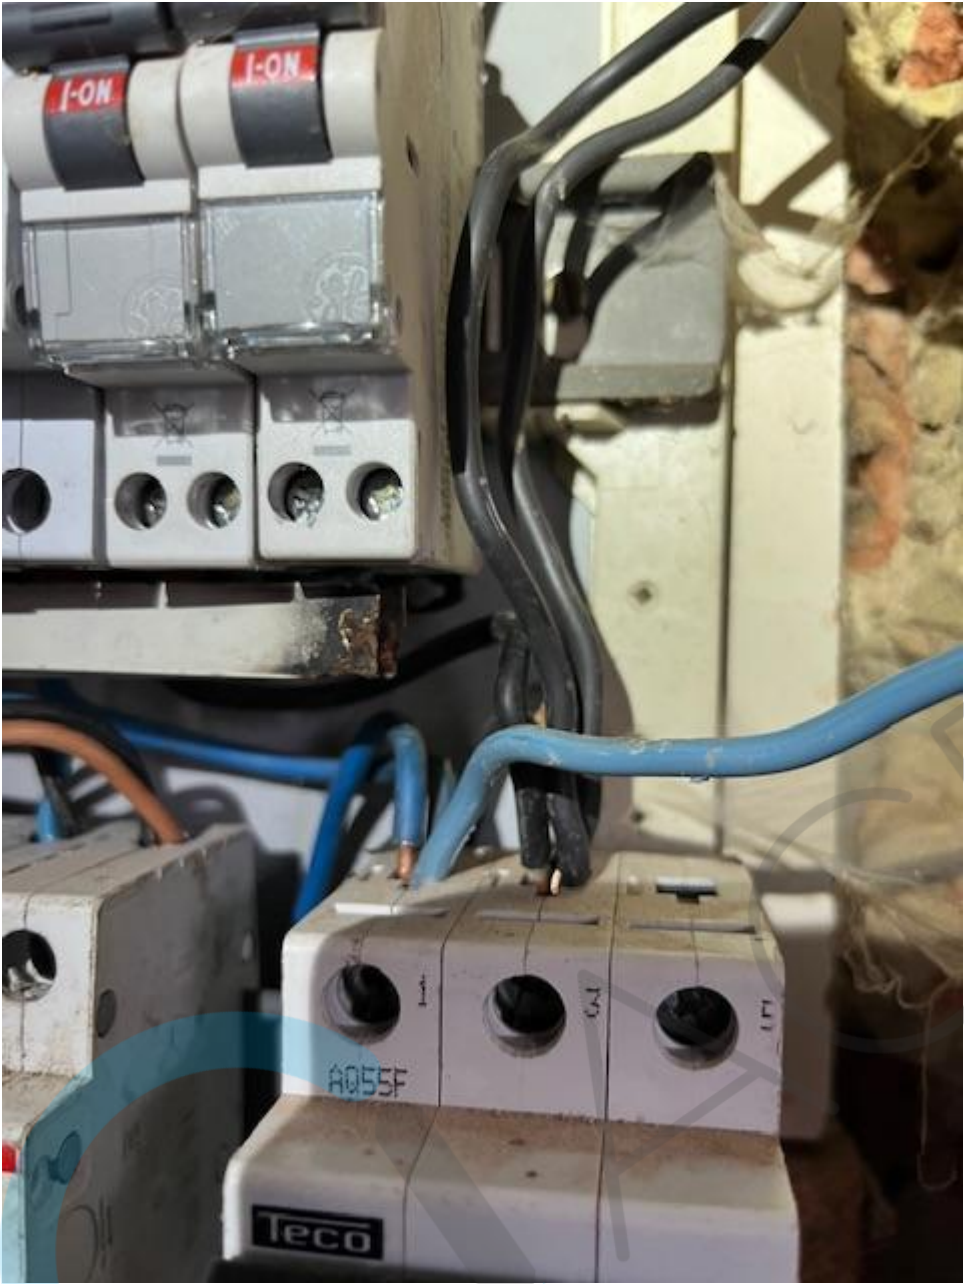
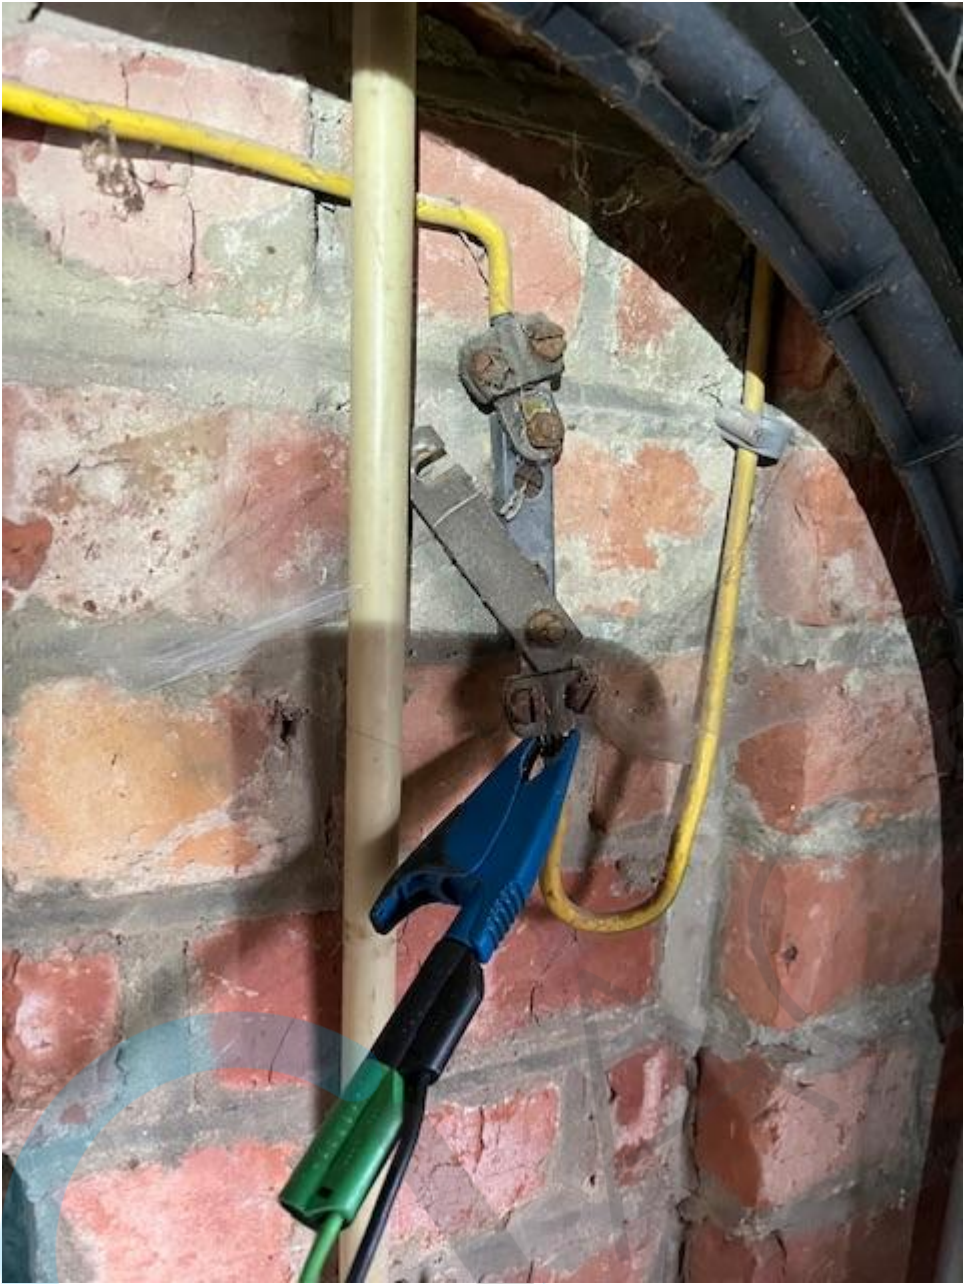
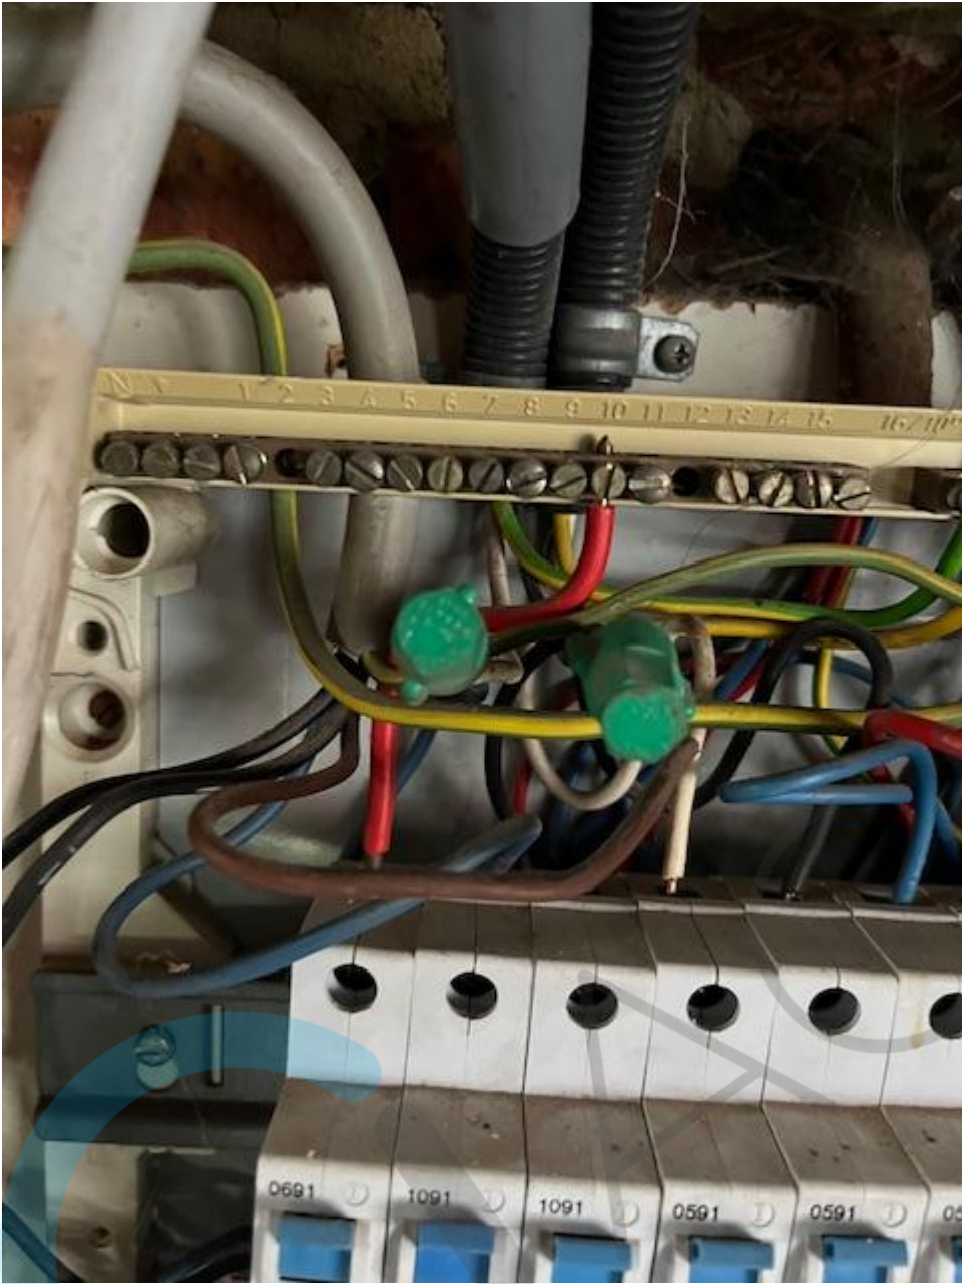
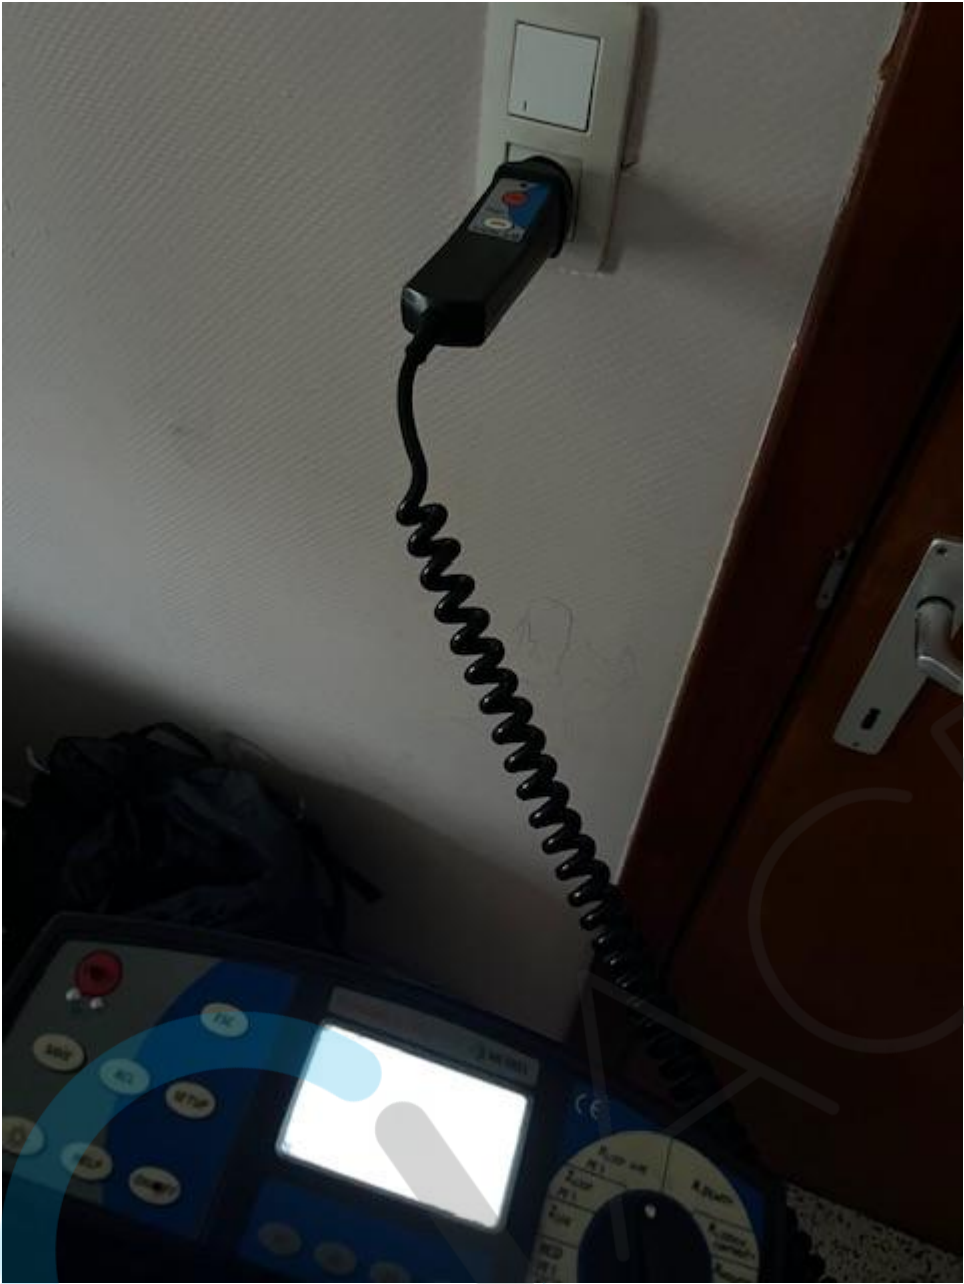
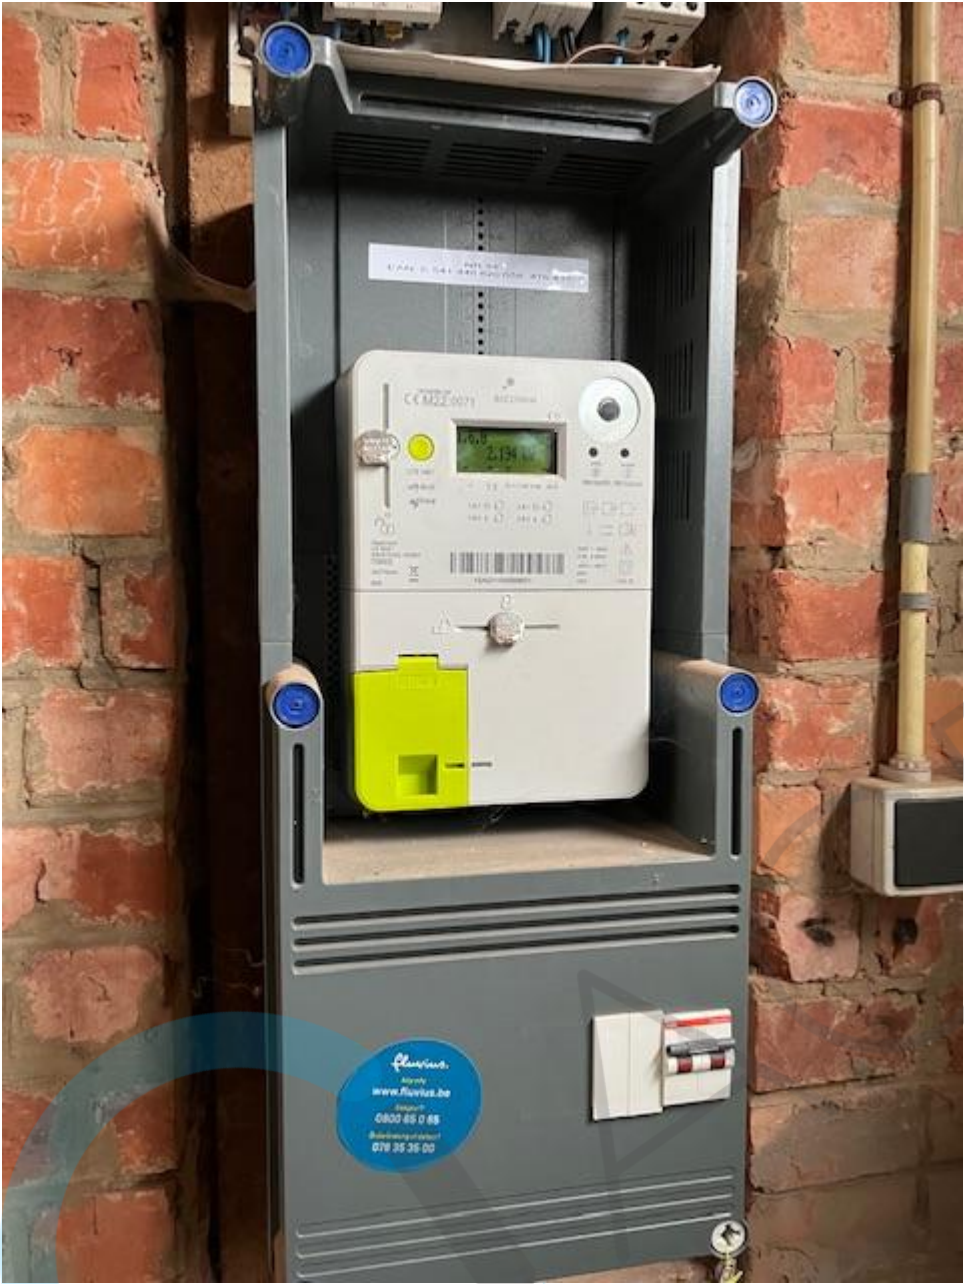
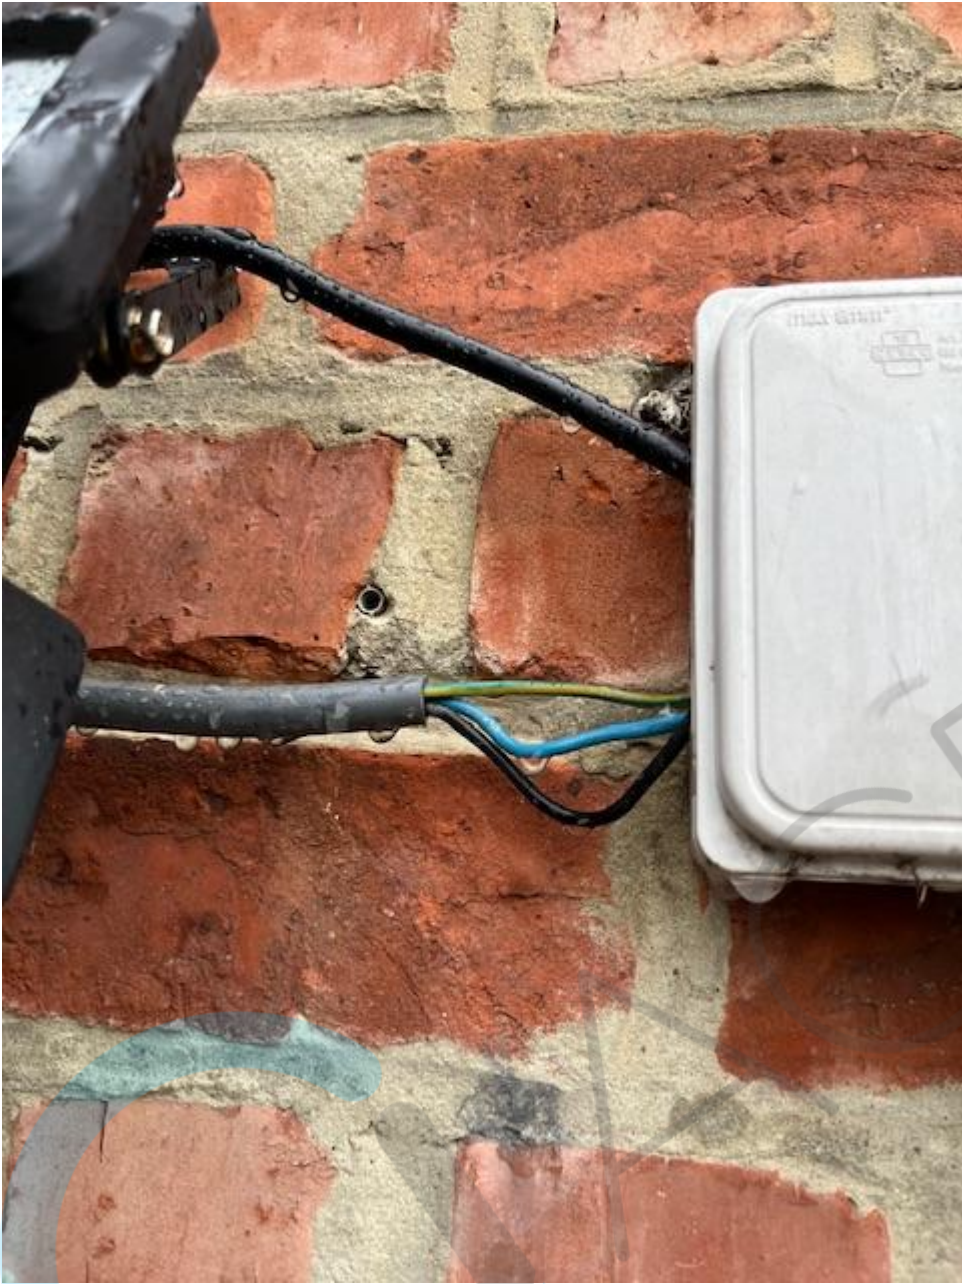
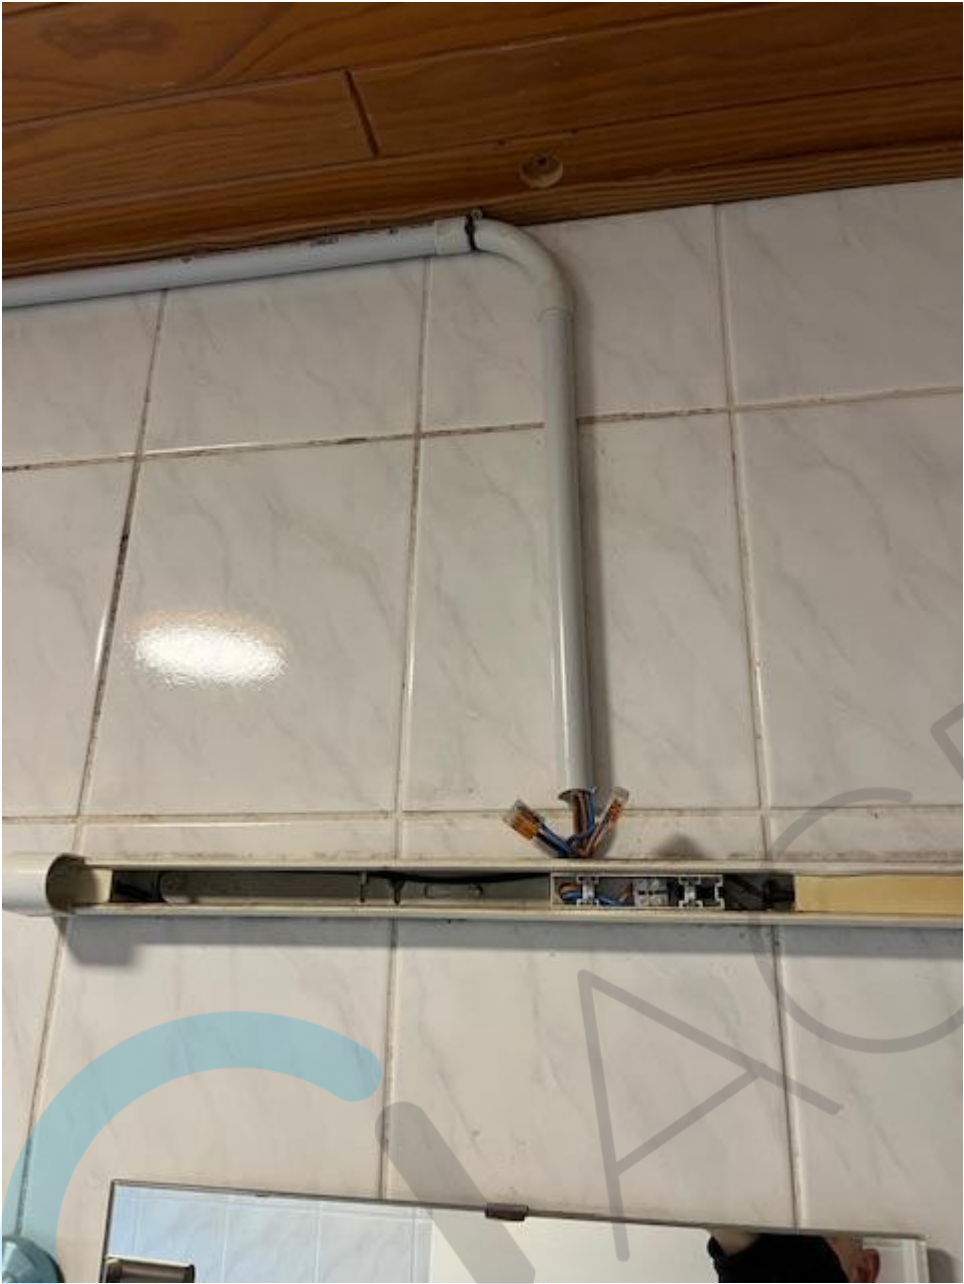
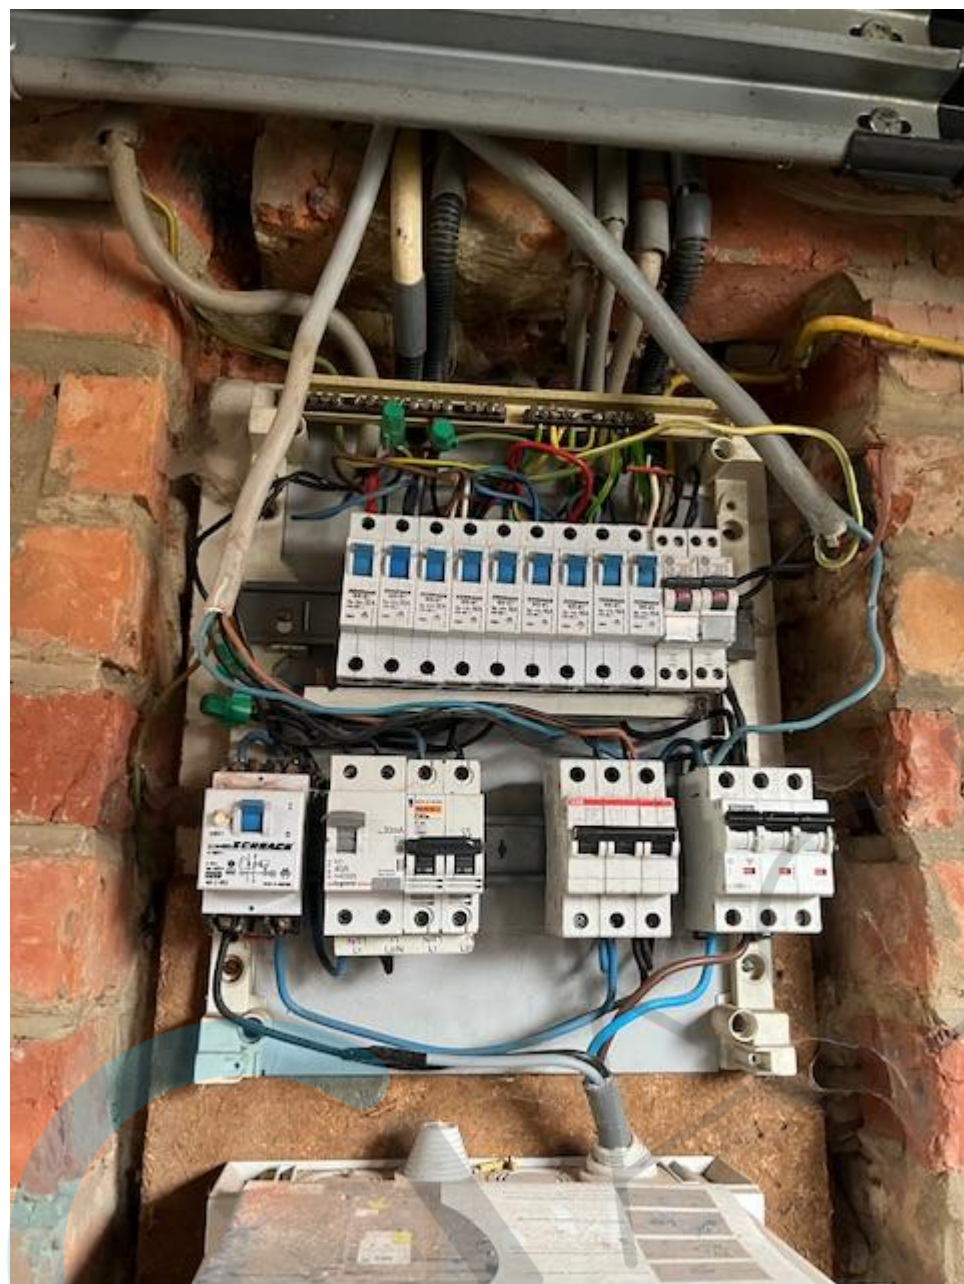
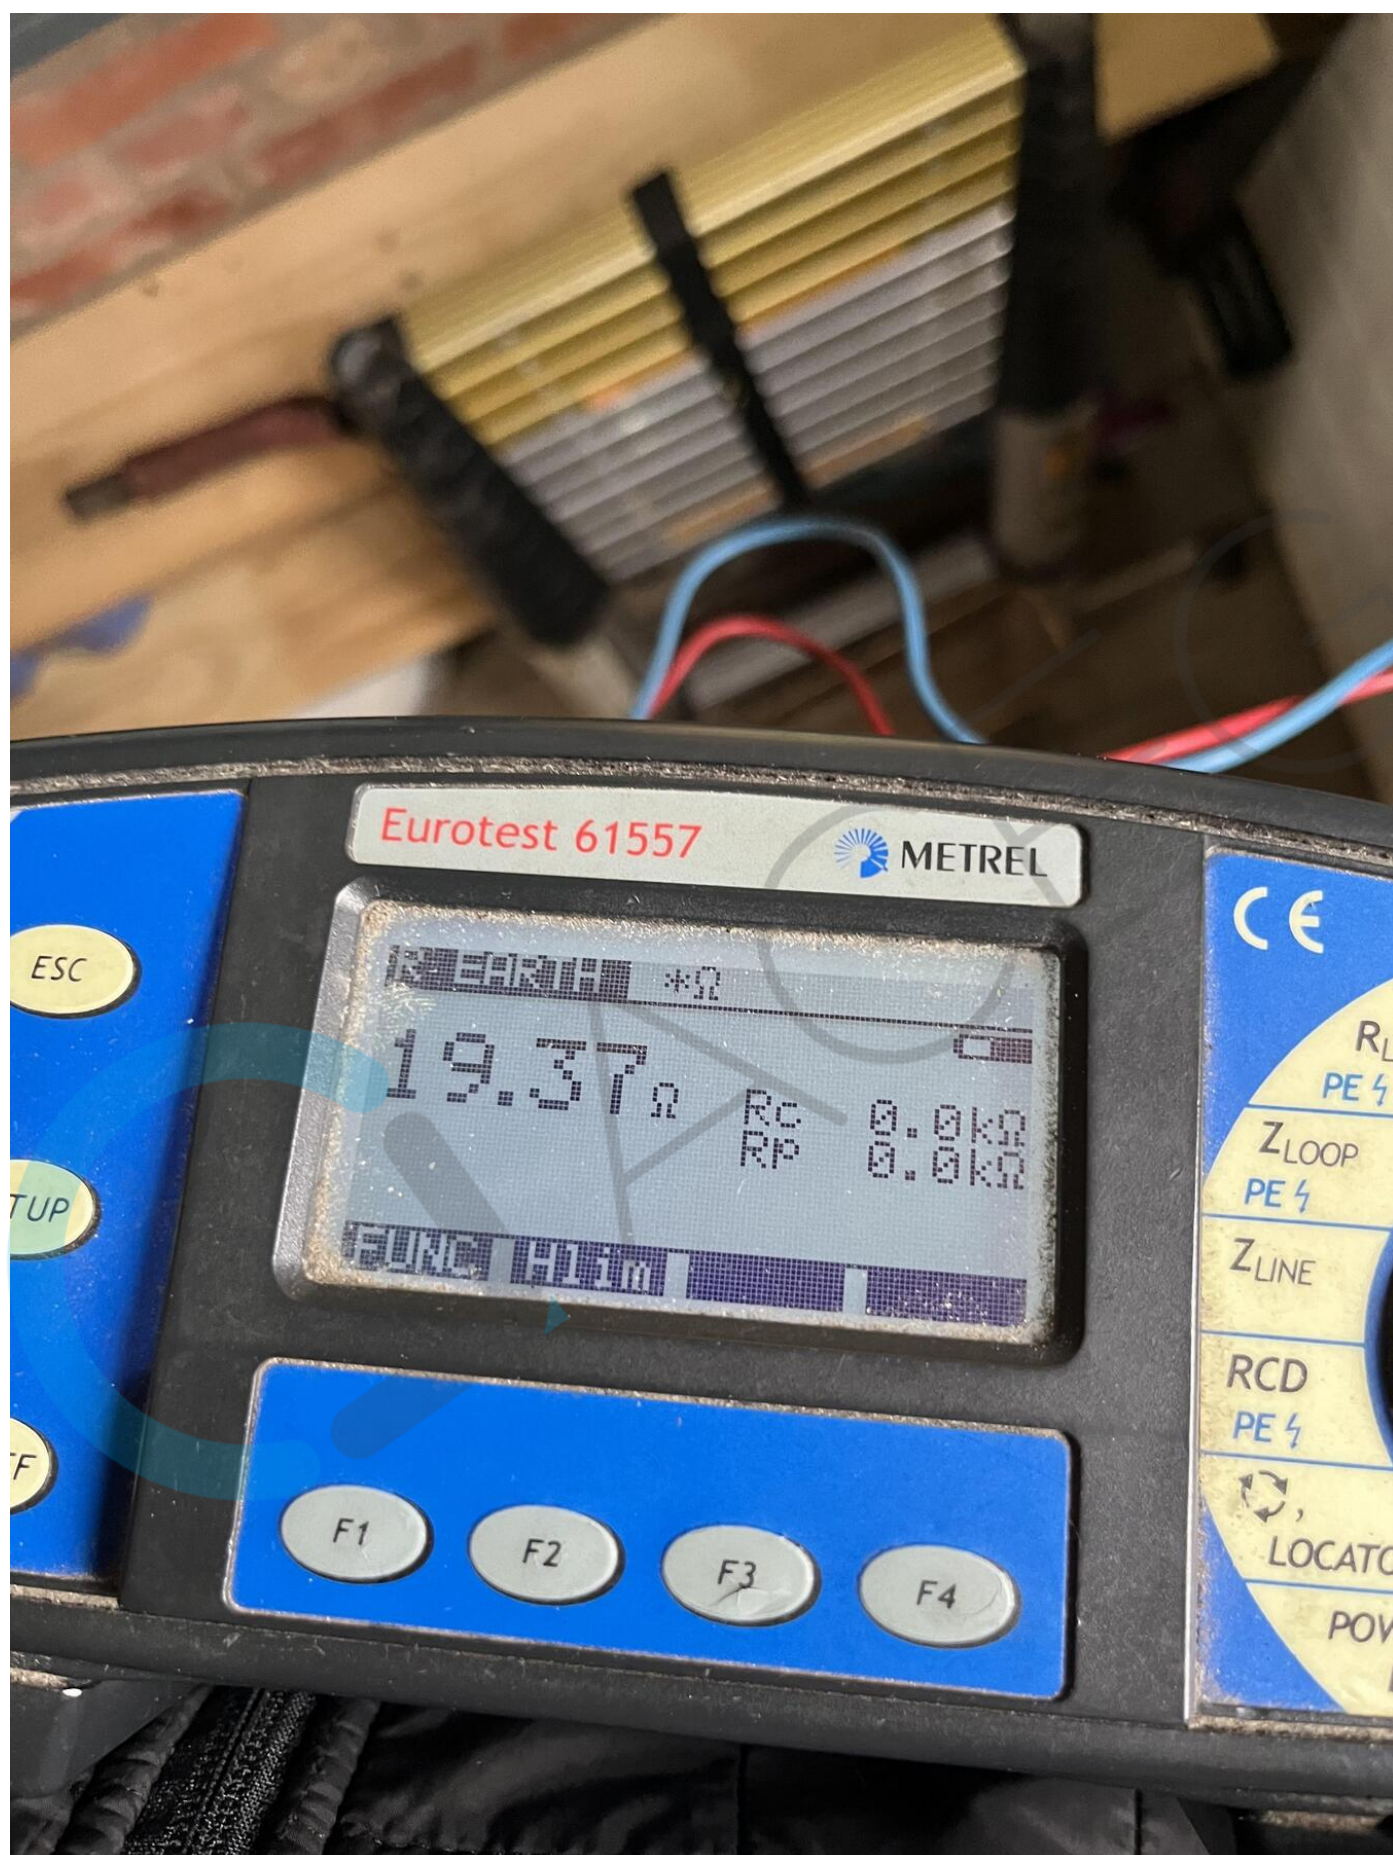
- I1.01 Eëndraadschema van de installatie is niet aanwezig. (Boek 1 Afdeling 2.12 - 2.13 en 3.1.2)
- I1.03 Situatieschema van de installatie is niet aanwezig. (Boek 1 Afdeling 2.12 - 2.13 en 3.1.2)

- I2.03 De continuïteit van equipotentiaalverbindingen en/of beschermingsgeleiders zijn niet gewaarborgd. (Boek 1 Onderafdeling 5.3.5.3.G. en 5.4.3.5)
- I4.01 Hoofdequipotentiale verbinding(en) niet verwezenlijkt. (Boek 1 Onderafdeling 5.4.4.1. en 5.1.6.2)

- I5.01 De aanduiding van de stroomkringen en/of apparatuur, aansluitklemmen, enz dient aangebracht of vervolledigd te worden. (Boek 1 Onderafdeling 3.1.3.1. en 3.1.3.3.A. en 5.1.6.1)

- I5.06 De deur en/of afschermplaat van het schakelbord dient (terug)geplaatst te worden. Aanraking van onder spanning staande delen mogelijk. (Boek 1 Afdeling 5.1.4. en 5.3.5.1.A. en 4.2.2.3.)

- I5.10 De genaakbare, naakte onder spanning staande delen zijn onvoldoende afgeschermd. (Boek 1 Afdeling 5.1.4. en 4.2.2.3.)
- I6.01 De differentieelschakelaar aan het begin van de huishoudelijke installatie is niet verzegelbaar. (Boek 1 Onderafdeling 4.2.4.3.)

- I6.04 Een differentieelstroombeschermingsinrichting met een gevoeligheid van 30mA is te plaatsen voor installaties van badkamer, wasmachine, vaatwas, droogkast en/of gelijkaardige toestellen. Deze dient ondergeschikt te zijn aan de hoofddifferentieelstroombeschermingsinrichting (Boek 1 Onderafdeling 7.1.4.3. en 4.2.4.3.)

- I6.05 De algemene differentieelstroombeschermingsinrichting dient aan het begin van de installatie geplaatst te worden (onmiddellijk na kWh teller), dit om de bescherming tegen onrechtstreekse aanraking te verzekeren bij gebruik van leidingen van klasse I (XFVB, VFVB, EXAVB, EVAVB, ...). (Boek 1 Onderafdeling 5.3.5.3 + 4.2.4.3.)

- I7.04 Niet alle stroombanen zijn beveiligd tegen overstroom. (Boek 1 Afdeling 4.4.1.)
- I8.14 Elektrische leidingen zijn niet ingevoerd, zodat een continue bescherming verzekerd is. (Boek 1 Onderafdeling 5.2.6.1.)

- I8.19 Beschadigde geleiders door o.a. overbelasting en/of slecht contact dienen hersteld of vervangen te worden. (Boek 1 Onderafdeling 1.4.2.1.)
- I9.04 De verbindingen dienen verwezenlijkt te worden in borden, bindings- of aftakdozen, aan de klemmen van schakelaars, contactdozen of verlichtingsarmaturen. (Boek 1 Onderafdeling 5.2.6.1.)

- Aanwezig maar slechts 1 kring beschermd.
- Niet alle kringen beschermd
- Vertrek vanaf differentieel 30 mA zonder automaat.
- Verdeelrail verbrand.

N22 De elektrische installatie is grondig na te zien en conform te maken volgens de voorschriften van het AREI boek 1.
