Verlag huishoudelijke elektrische installatie op laagspanning en zeer lage spanning

Referentie: 006-20260205-01	Datum controle: 05/02/2026
Keurder: 006

Eigenaar:	Onbekend	EAN-code:	541448820056892237
Adres installatie:	Wouter van Gierlestraat 2, 2360 - Oud-Turnhout	Nummer teller(s):	Lgz0469729823
		Distributienetbeheerder installatie:	Fluvius
Datum uitvoering installatie:	<input type="checkbox"/> Vóór 01/10/1981 <input checked="" type="checkbox"/> Tussen 01/10/1981 en 01/06/2020 <input type="checkbox"/> Vanaf 01/06/2020		
Type:	<input checked="" type="checkbox"/> Wooneenheid <input type="checkbox"/> Niet-huishoudelijk <input type="checkbox"/> PV <input type="checkbox"/> Batterij <input checked="" type="checkbox"/> Laadpaal

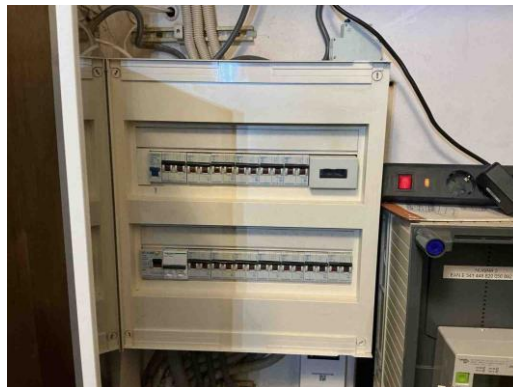
B17 - De voedingsspanning is niet op elk bord vermeld (Boek 1: 3.1.3.3).

B04 - De aanduiding van de kringen, klemmen en/of schakelapparatuur ontbreekt, is onjuist of is onvolledig (Boek 1: 3.1.3.1/5.1.6.1).

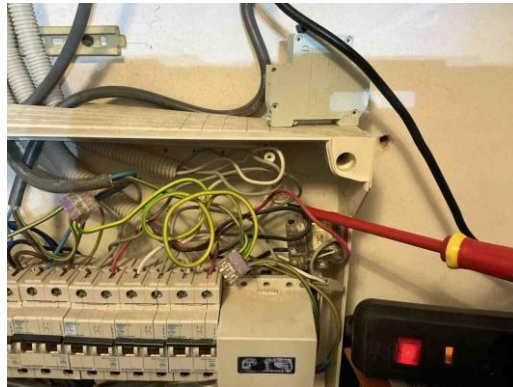
T21 - Het elektrisch materieel is niet geplaatst volgens de voorschriften van de fabrikant/ regels van goed vakmanschap . (Boek 1: 1.4.1.3)

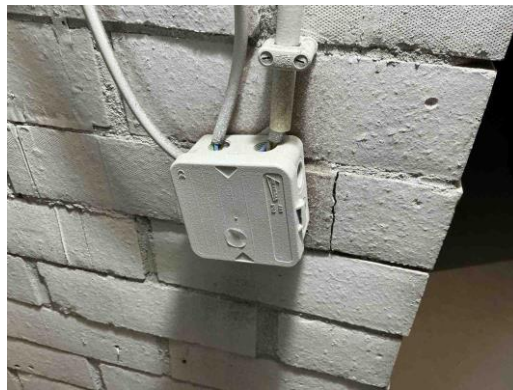
T21 - Het elektrisch materieel is niet geplaatst volgens de voorschriften van de fabrikant/ regels van goed vakmanschap . (Boek 1: 1.4.1.3)

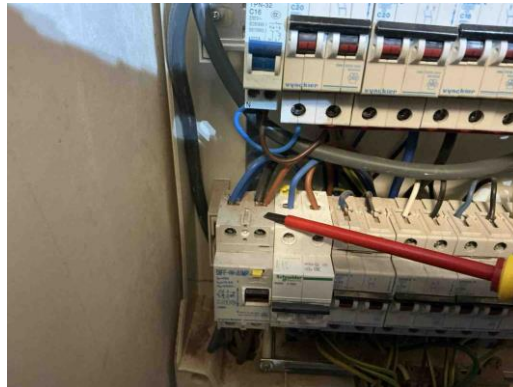
B16 - De interne soepele geleiders zijn niet aan beide uiteinden voorzien van samenknijpende hulzen of evenwaardig (Boek 1: 5.3.5.5).

D04 - De hoofddifferentieelstroominrichting is niet verzegelbaar (Boek 1: 4.2.4.3).

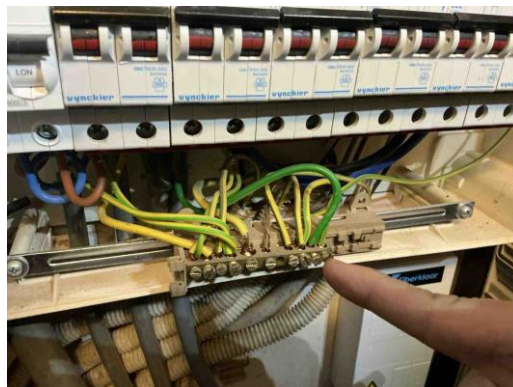
A15 - De kabelomvlechting en/of mantel is niet met de aardingsinstallatie verbonden (Boek 1: 5.4.3.1).

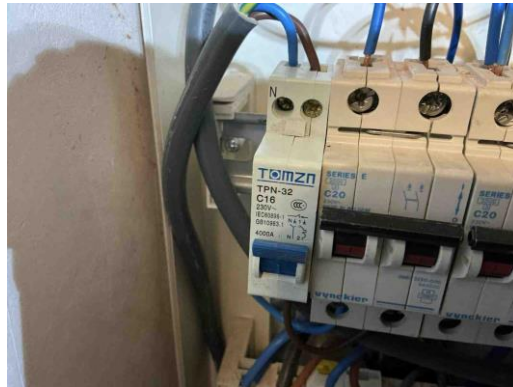
D08 - De nodige markeringen op de beveiligingstoestellen ontbreken of zijn onleesbaar (Boek 1: 5.3.5.5).

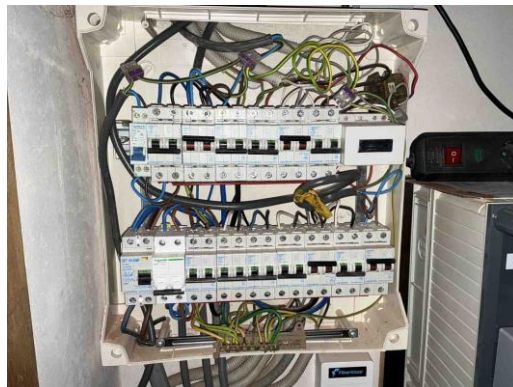
I01 - De waarde van de isolatieweerstand per kring dient tenminste 0,50 Mohm ($1000 \times U_{test}$) te zijn (Boek 1: 6.4.5.1).

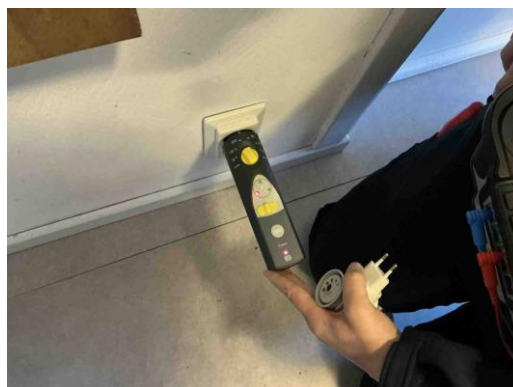
A16 - Er is geen continuïteit van de beschermingsgeleider van de contactdoos (Boek 1: 5.4.3.4).

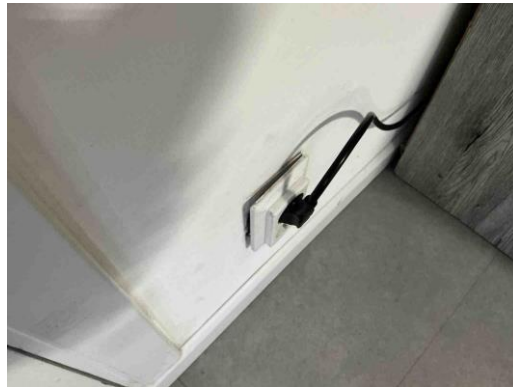
T10 - Bepaalde contactdozen en/of schakelaars zijn niet degelijk bevestigd (Boek 1: 1.4.1.3).

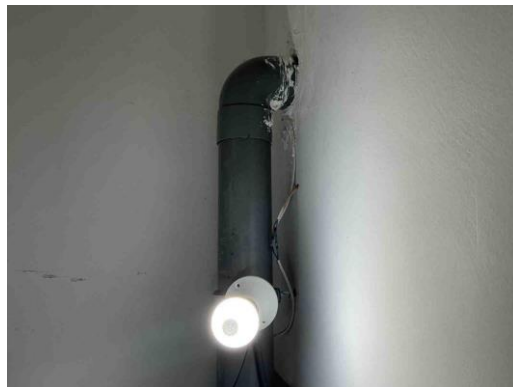
C21 - Het gebruik van geleiders van het type VOB, zonder bijkomende afscherming is niet toegestaan (Boek 1: 5.2.9.6).

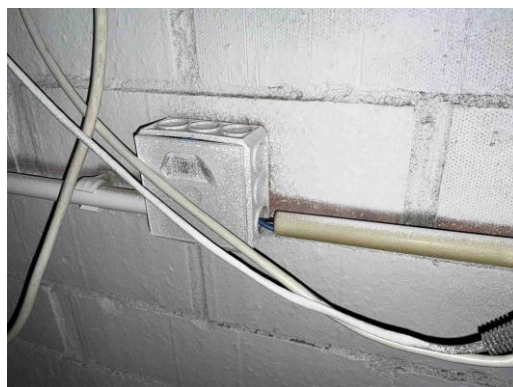
C21 - Het gebruik van geleiders van het type VOB, zonder bijkomende afscherming is niet toegestaan (Boek 1: 5.2.9.6).

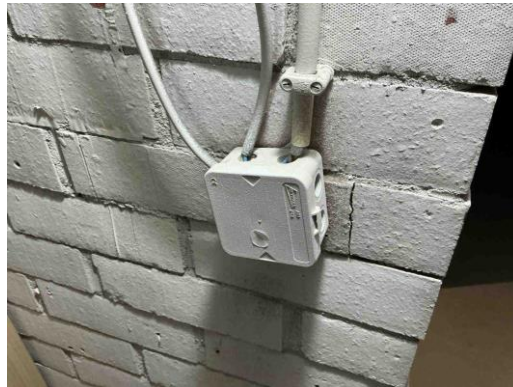
C21 - Het gebruik van geleiders van het type VOB, zonder bijkomende afscherming is niet toegestaan (Boek 1: 5.2.9.6).

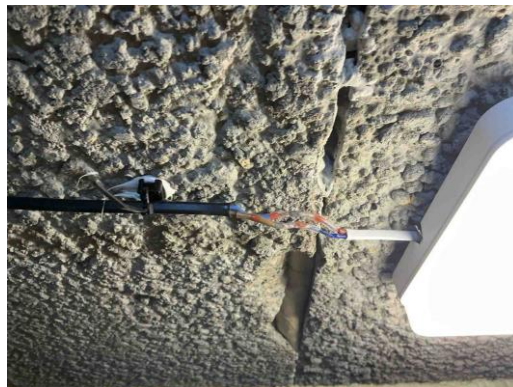
C21 - Het gebruik van geleiders van het type VOB, zonder bijkomende afscherming is niet toegestaan (Boek 1: 5.2.9.6).

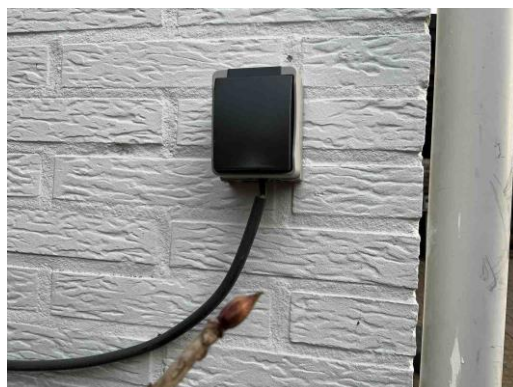
C21 - Het gebruik van geleiders van het type VOB, zonder bijkomende afscherming is niet toegestaan (Boek 1: 5.2.9.6).

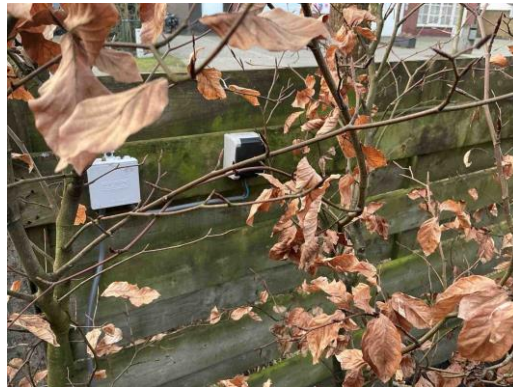
C21 - Het gebruik van geleiders van het type VOB, zonder bijkomende afscherming is niet toegestaan (Boek 1: 5.2.9.6).

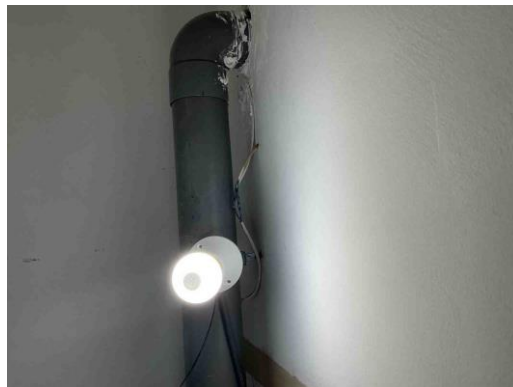
C26 - De verbindingen zijn niet gebeurd in borden, in aftakdozen, aan de klemmen van contactdozen, schakelaars of in de verlichtingstoestellen (Boek 1: 5.2.6.1).

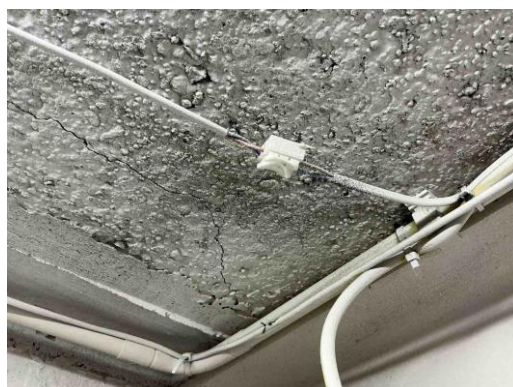
C26 - De verbindingen zijn niet gebeurd in borden, in aftakdozen, aan de klemmen van contactdozen, schakelaars of in de verlichtingstoestellen (Boek 1: 5.2.6.1).

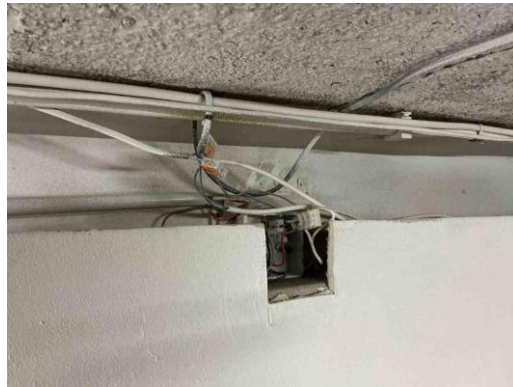
C26 - De verbindingen zijn niet gebeurd in borden, in aftakdozen, aan de klemmen van contactdozen, schakelaars of in de verlichtingstoestellen (Boek 1: 5.2.6.1).

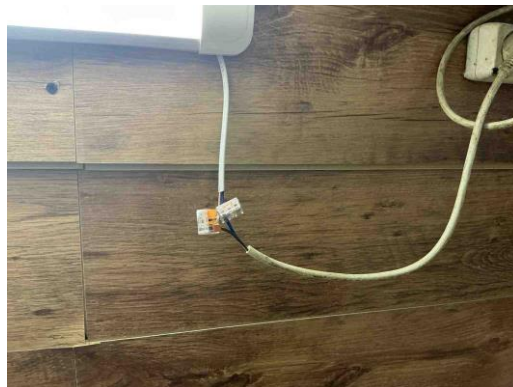
C26 - De verbindingen zijn niet gebeurd in borden, in aftakdozen, aan de klemmen van contactdozen, schakelaars of in de verlichtingstoestellen (Boek 1: 5.2.6.1).

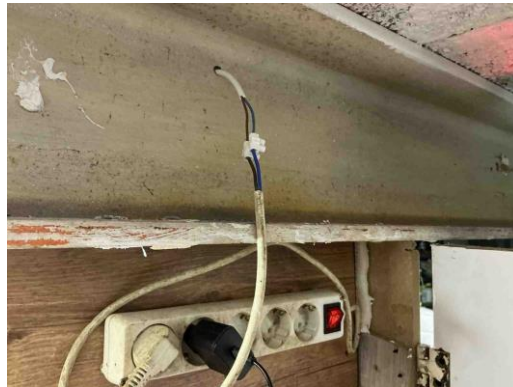
C26 - De verbindingen zijn niet gebeurd in borden, in aftakdozen, aan de klemmen van contactdozen, schakelaars of in de verlichtingstoestellen (Boek 1: 5.2.6.1).

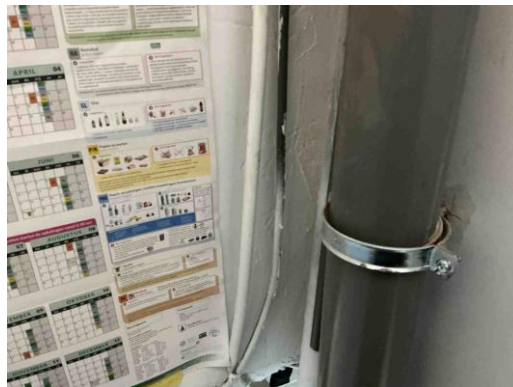
C13 - Onvoldoende bevestiging van de leiding(en) (Boek 1: 5.2.9.5).

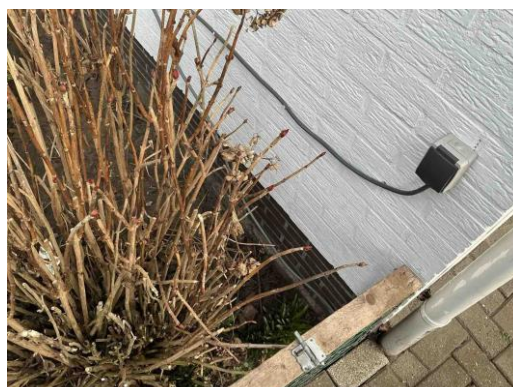
C13 - Onvoldoende bevestiging van de leiding(en) (Boek 1: 5.2.9.5).

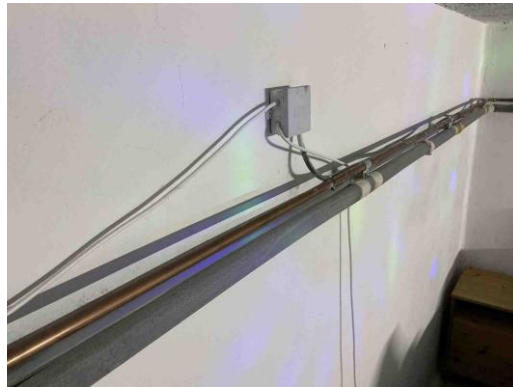
C38 - Het gebruikte kabeltype (snoerkabel) voldoet niet aan de specificaties die van toepassing zijn op voedingsleidingen voor vaste installatie (Boek 1: 1.4.2.1, 5.2.6.2).

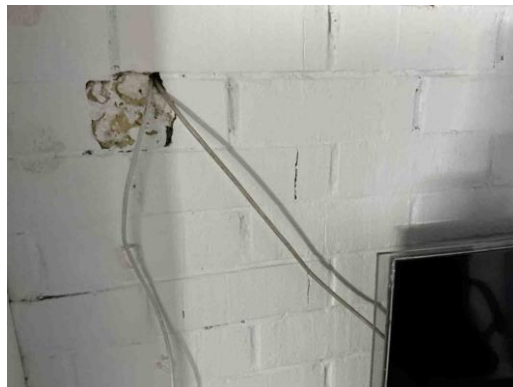
C38 - Het gebruikte kabeltype (snoerkabel) voldoet niet aan de specificaties die van toepassing zijn op voedingsleidingen voor vaste installatie (Boek 1: 1.4.2.1, 5.2.6.2).

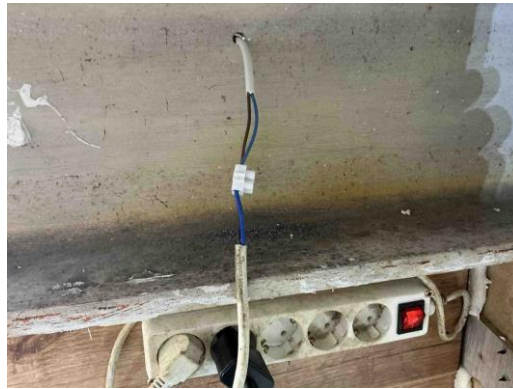
C35 - Er zijn doorverbindingen gemaakt met lusterklemmen; er kon niet aangetoond worden dat deze klemmen geschikt zijn voor de aanwezige spanning, stroom en draadsectie en dat ze "CE" zijn (Boek 1: 1.4.2.1.).

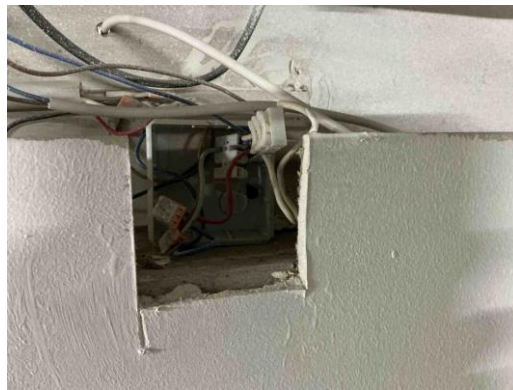
C35 - Er zijn doorverbindingen gemaakt met lusterklemmen; er kon niet aangetoond worden dat deze klemmen geschikt zijn voor de aanwezige spanning, stroom en draadsectie en dat ze "CE" zijn (Boek 1: 1.4.2.1.).

C30 - De deksels van de aftakdoos/aftakdozen ontbreken (Boek 1: 4.2.2.1, 5.2.6.1).

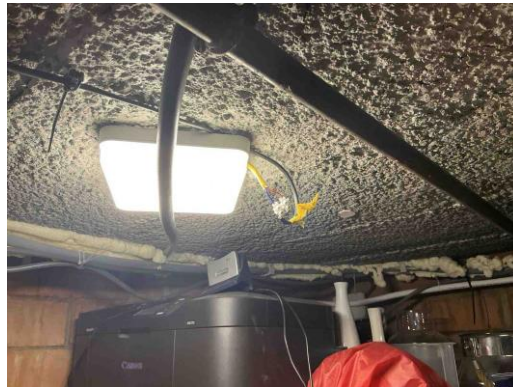
C35 - Er zijn doorverbindingen gemaakt met lusterklemmen; er kon niet aangetoond worden dat deze klemmen geschikt zijn voor de aanwezige spanning, stroom en draadsectie en dat ze "CE" zijn (Boek 1: 1.4.2.1).

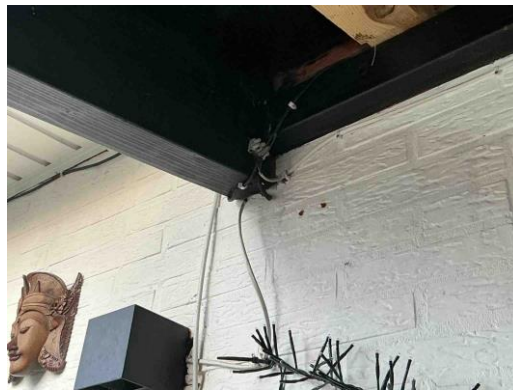
C35 - Er zijn doorverbindingen gemaakt met lusterklemmen; er kon niet aangetoond worden dat deze klemmen geschikt zijn voor de aanwezige spanning, stroom en draadsectie en dat ze "CE" zijn (Boek 1: 1.4.2.1).

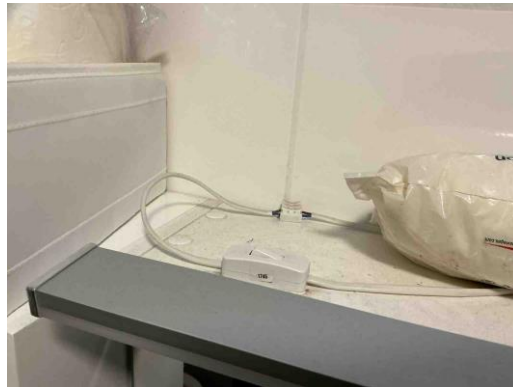
C35 - Er zijn doorverbindingen gemaakt met lusterklemmen; er kon niet aangetoond worden dat deze klemmen geschikt zijn voor de aanwezige spanning, stroom en draadsectie en dat ze "CE" zijn (Boek 1: 1.4.2.1.).

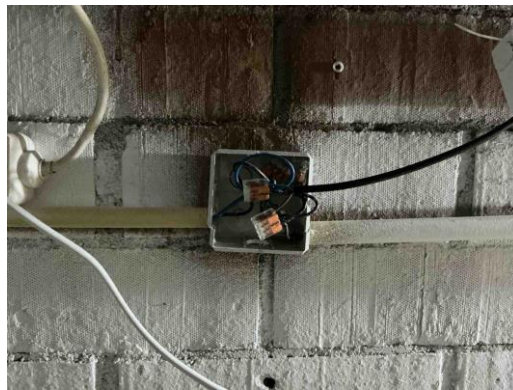
C30 - De deksels van de aftakdoos/aftakdozen ontbreken (Boek 1: 4.2.2.1, 5.2.6.1).

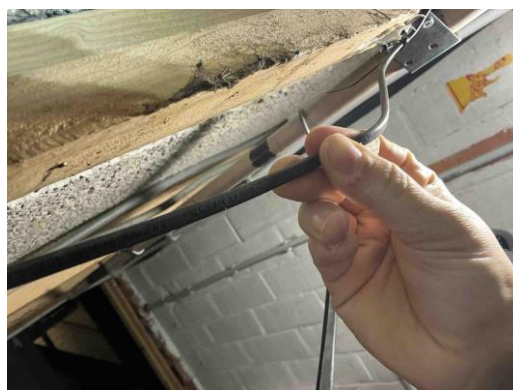
Draadsectie onvoldoende verlichting kelder

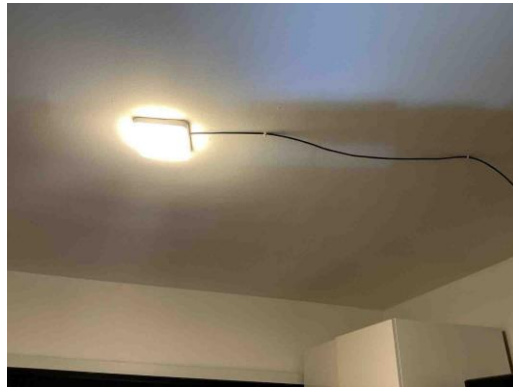
Draadsectie onvoldoende verlichting kelder

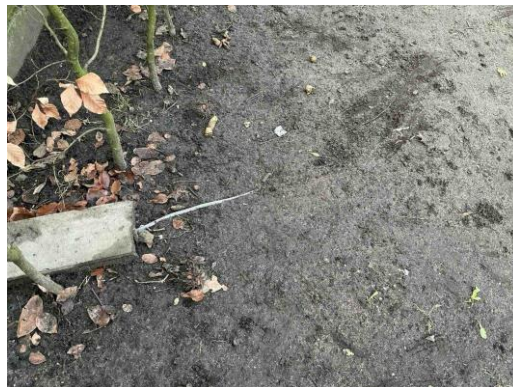
Leidingen niet diep genoeg begraven. Min 60cm.

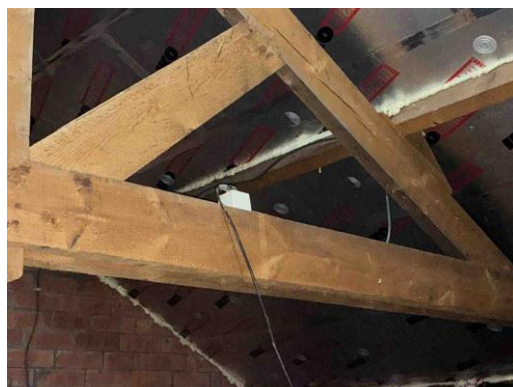
T13 - Opbouwcontactdozen en/of -schakelaars zonder achterplaatje mogen niet rechtstreeks op een brandbare ondergrond bevestigd worden (Boek 1: 4.3.3.5).
