Asbestinventarisattest

Zonnebloemlaan 68, 2980 Zoersel

Attestnummer : **20260212-000052.000**
Uitgegeven op : **12.02.2026**
Geldig tot : **12.02.2036**

Niet-asbestveilig

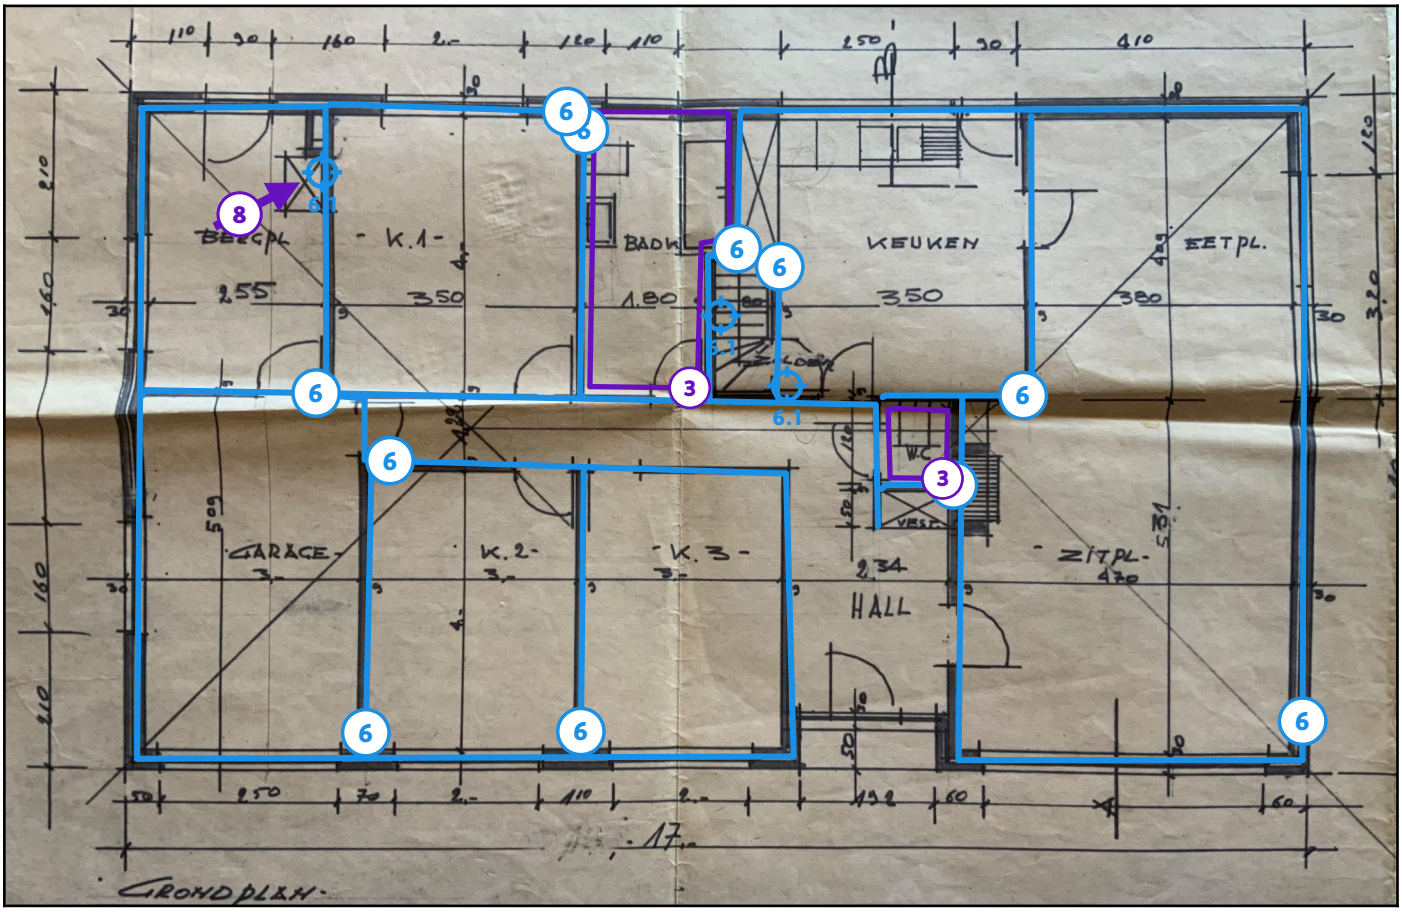
Plan 1.1: Grondplan glv

Beschrijving	Type	Actie
3. Binnenwanden	Advies	-
6. Pleisterwerk wanden	Geen asbest	-
6.1 Code: ID1	Mengmonster	-
8. CV-ketel (niet verdacht)	Overige ruimte of materiaal	-

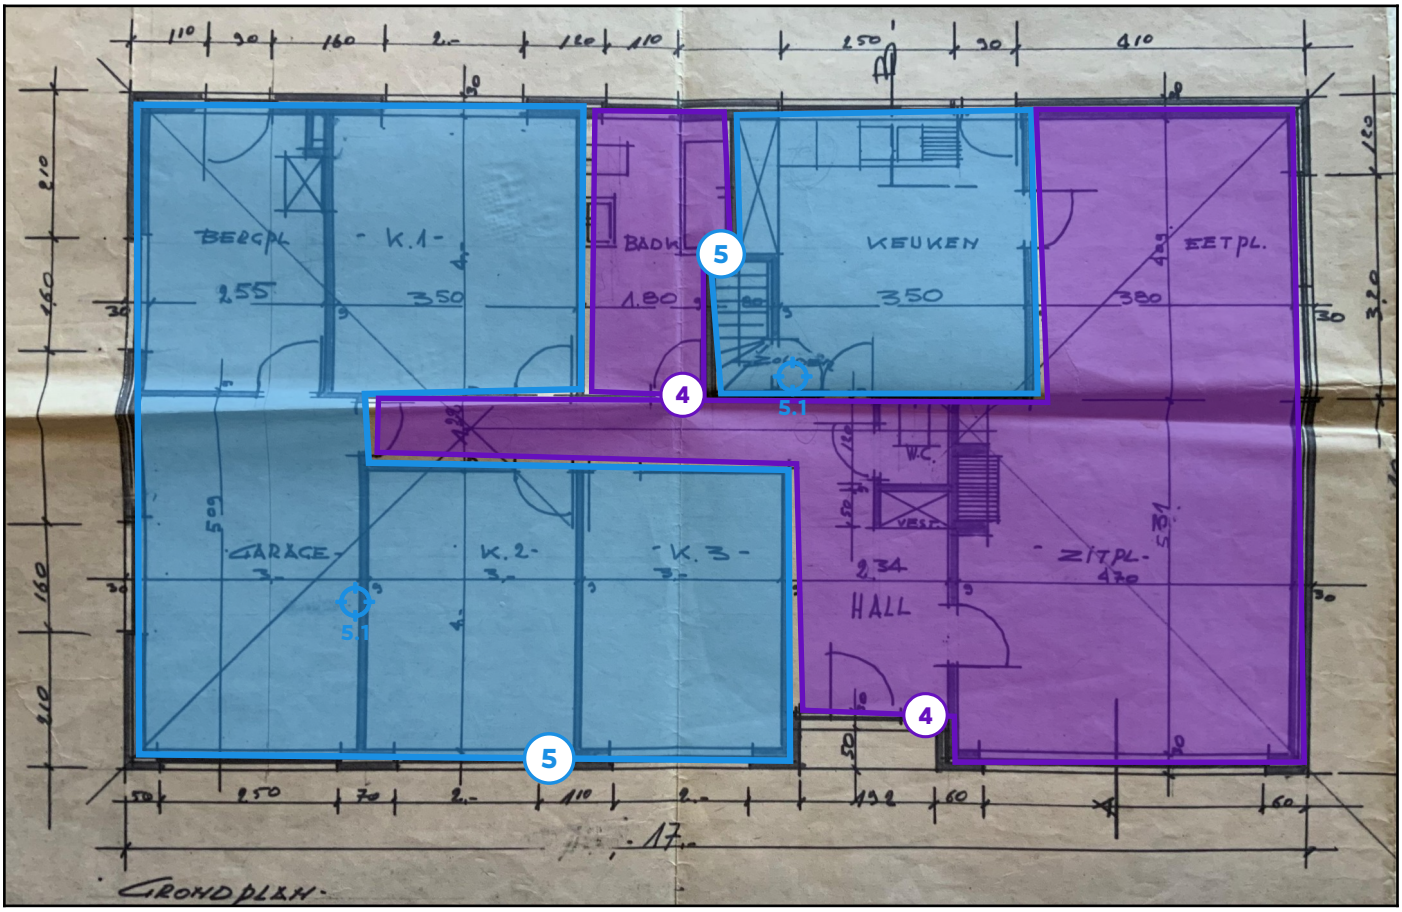
Plan 1.2: Grondplan glv

Beschrijving	Type	Actie
4. Plafonds	Advies	-
5. Pleisterwerk plafonds	Geen asbest	-
5.1 Code: ID2	Mengmonster	-

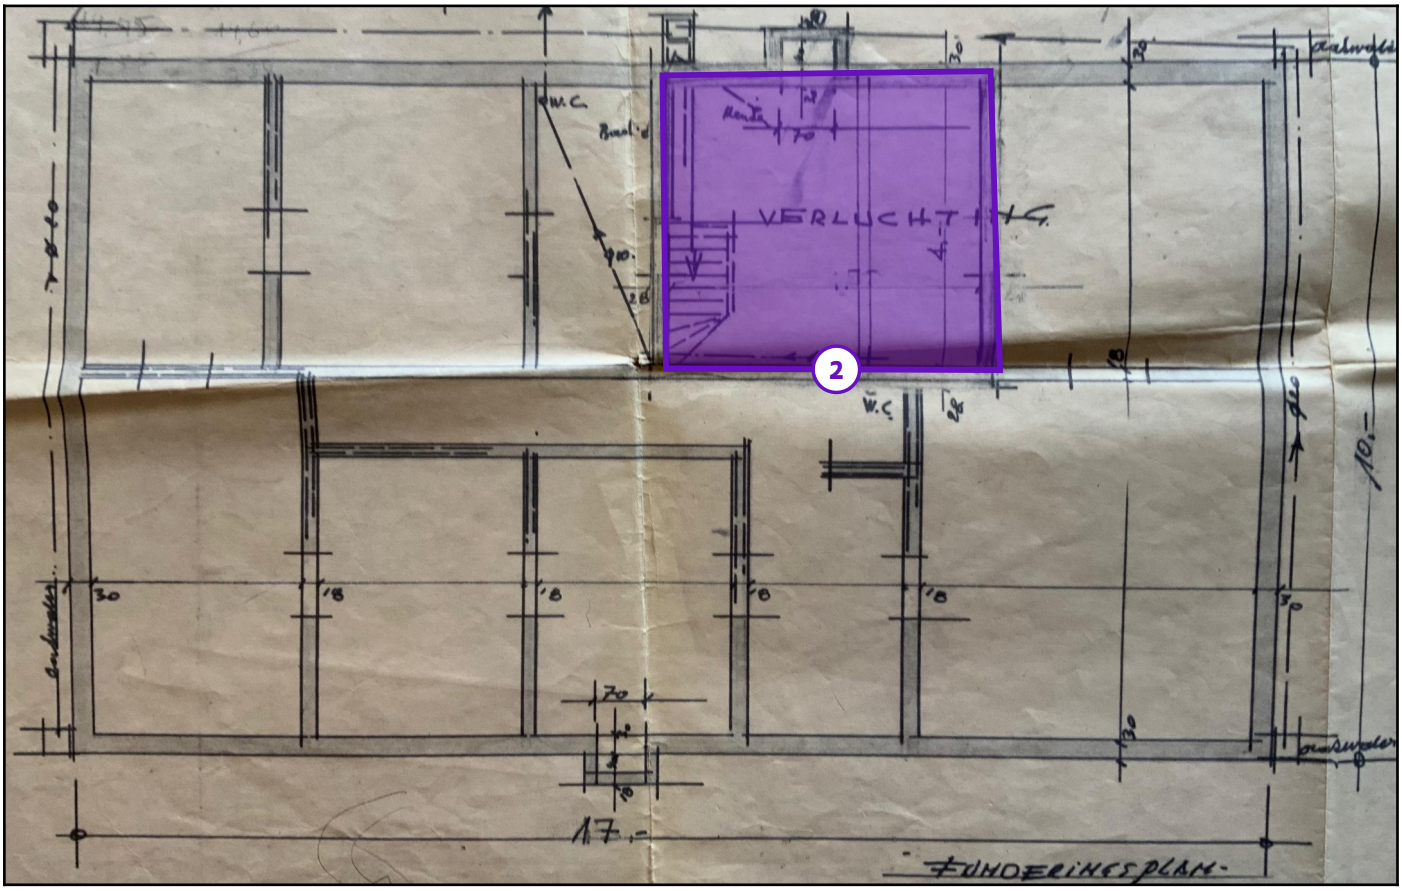
Plan 1.3: Kelder

Beschrijving	Type	Actie
2. Kelder	Advies	-

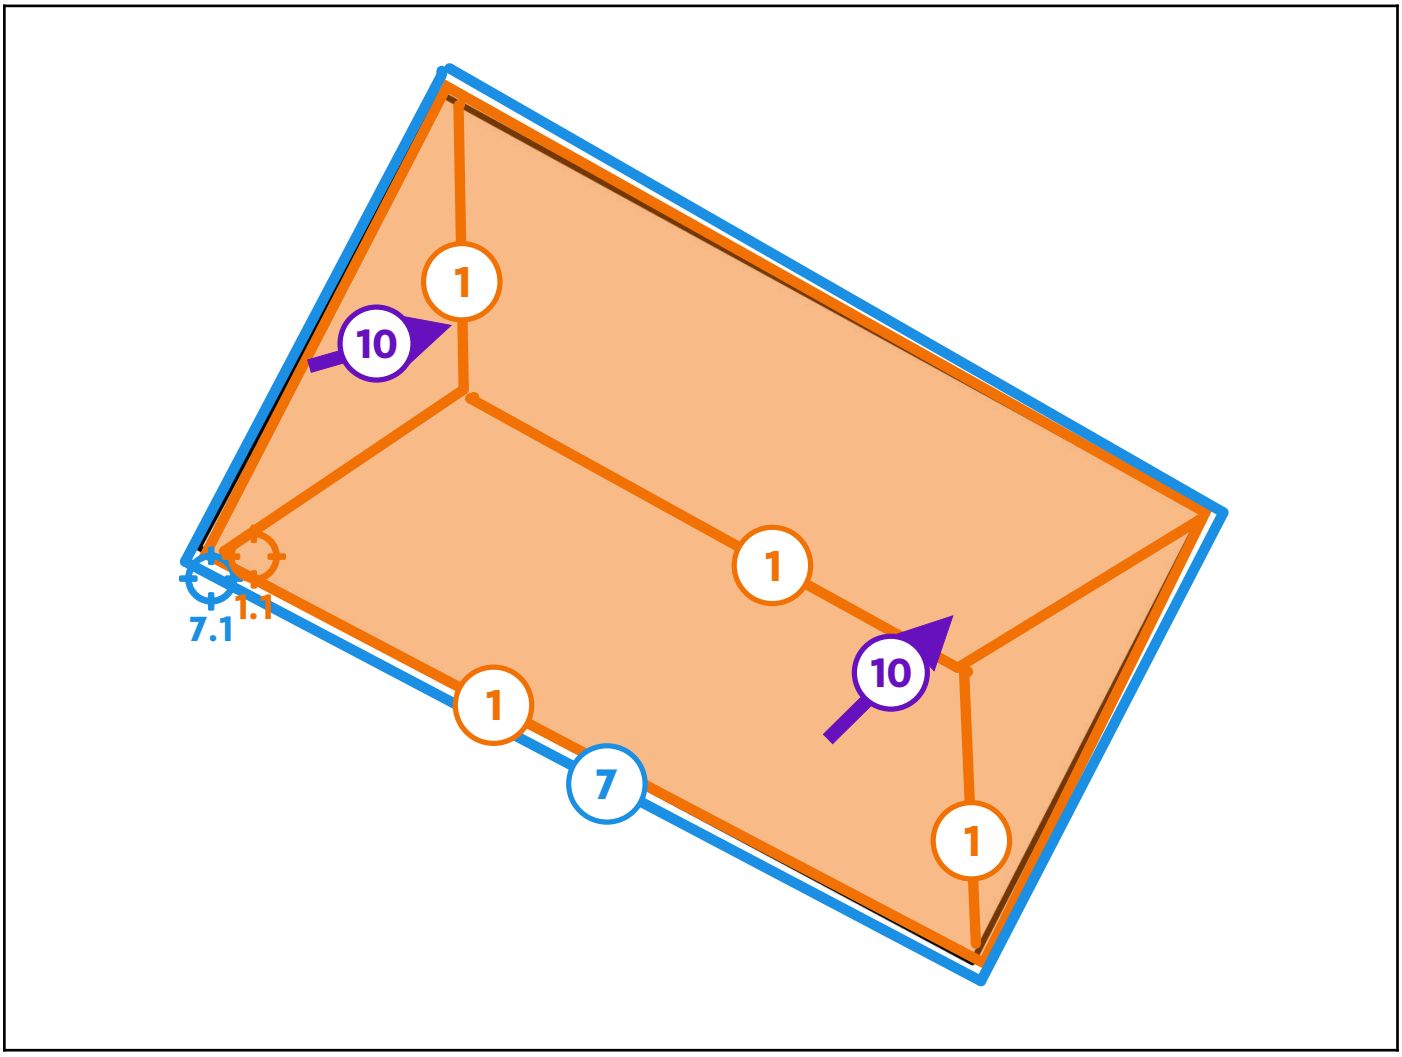
Plan 1.4: Dakplan

Beschrijving	Type	Actie
1. Dak bestaande uit leien	Asbestmateriaal	Verwijderen
1.1 Code: ID3	Puntmonster	-
7. Roofing	Geen asbest	-
7.1 Code: ID4	Puntmonster	-
10. Rookgaskanaal (niet verdacht)	Overige ruimte of materiaal	-

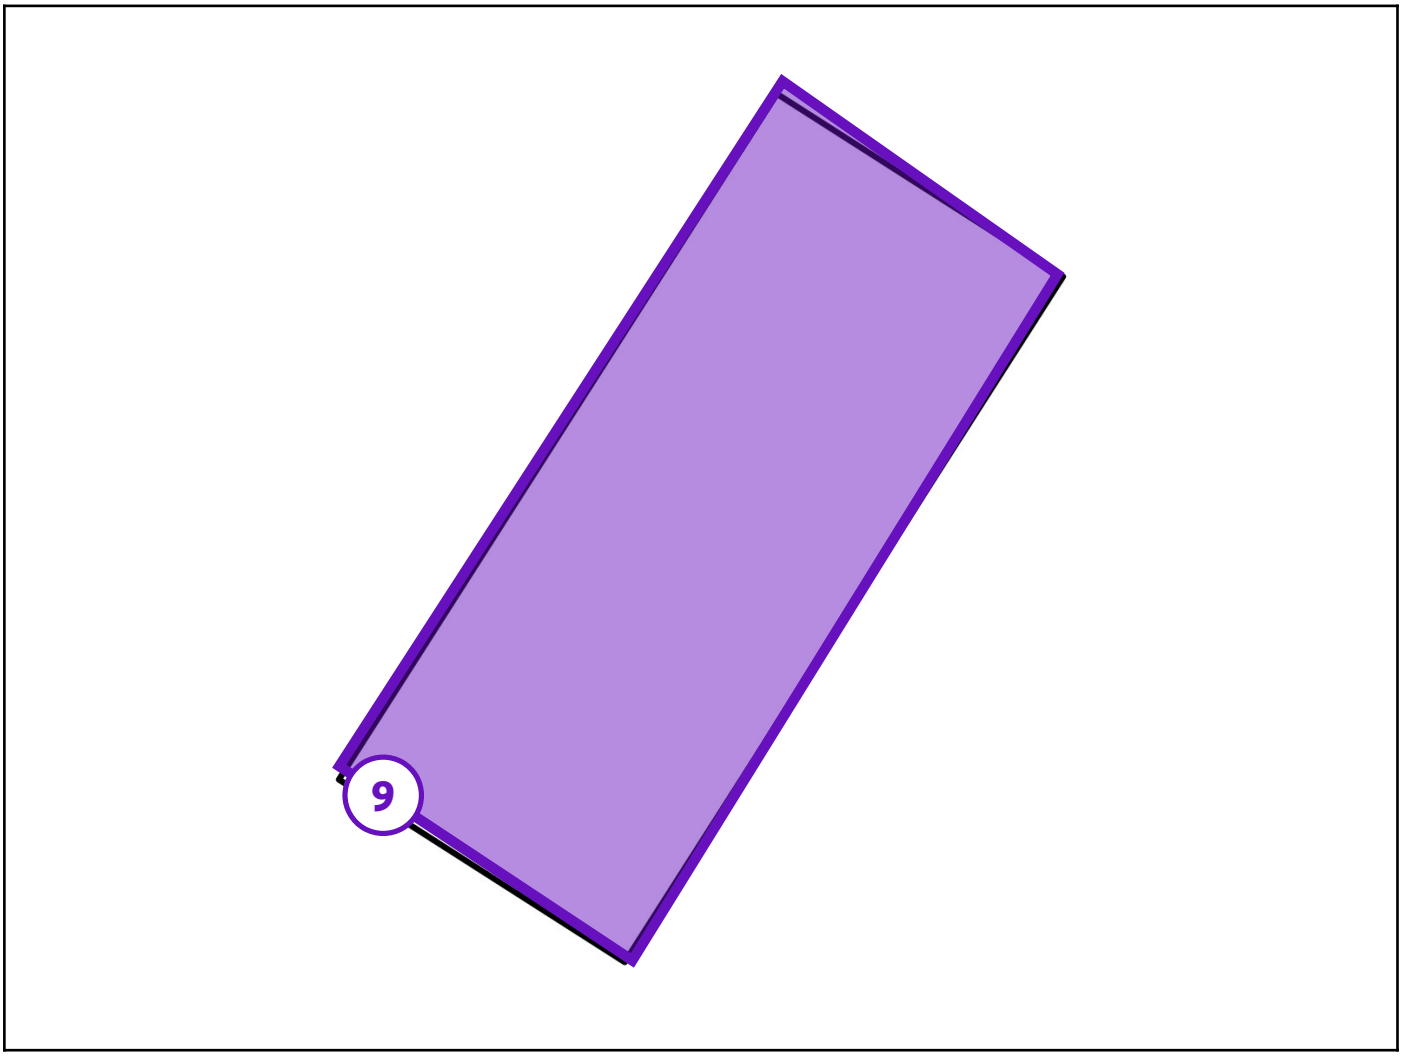
Plan 2.1: Garage plan

Beschrijving	Type	Actie
9. Dakbedekking plat dak (niet verdacht)	Overige ruimte of materiaal	-

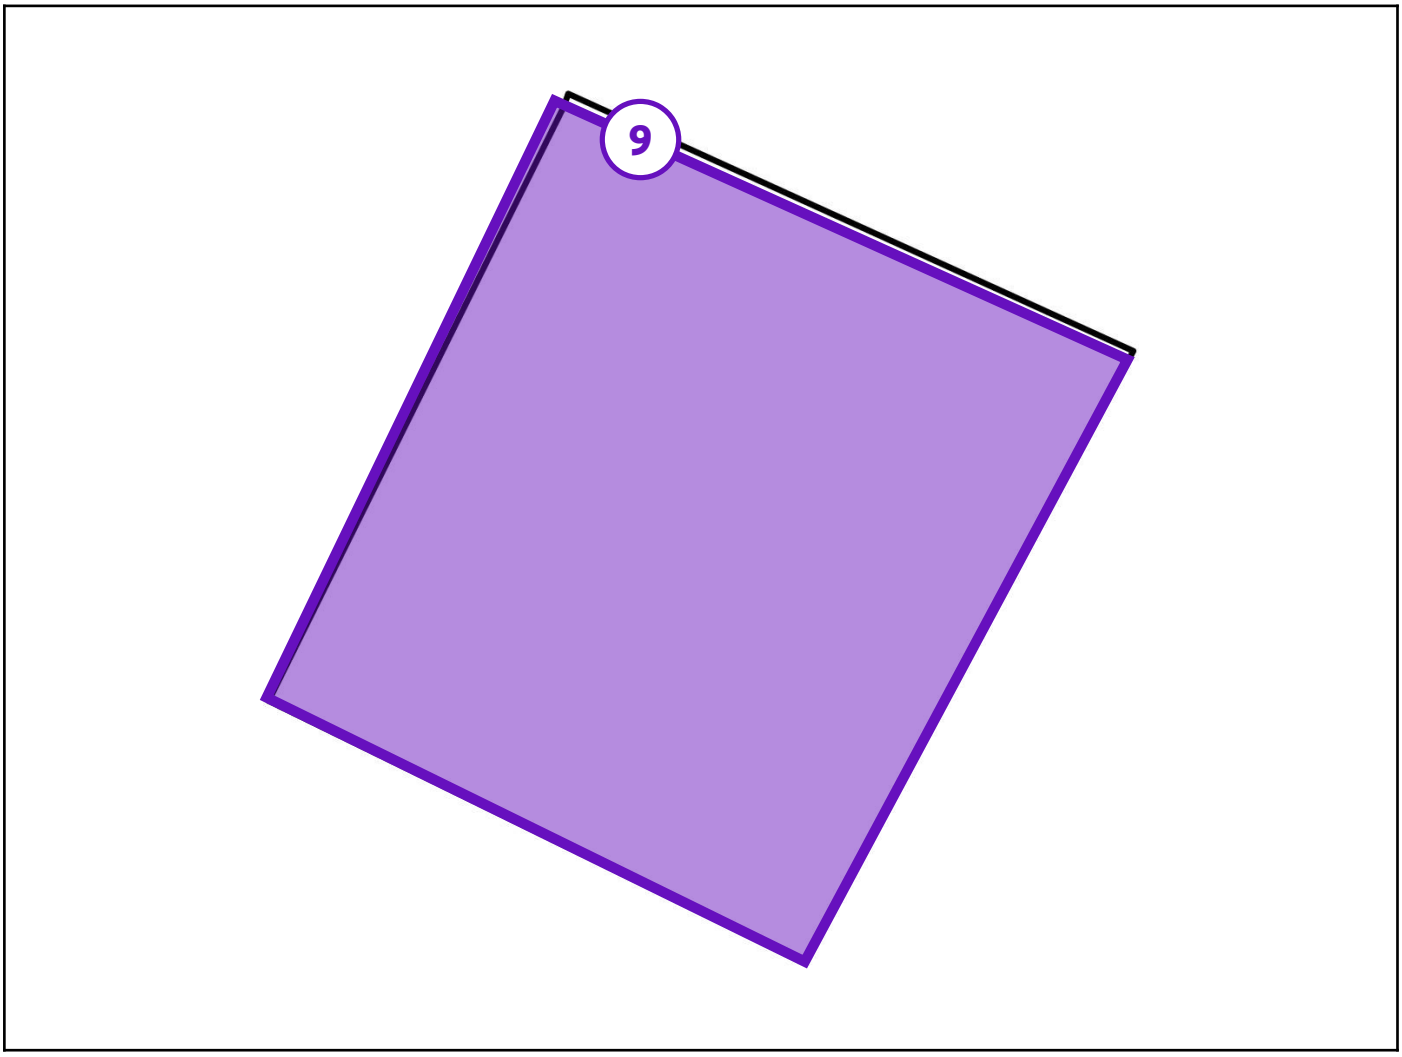
Plan 3.1: Pergola plan

Beschrijving	Type	Actie
9. Dakbedekking plat dak (niet verdacht)	Overige ruimte of materiaal	-

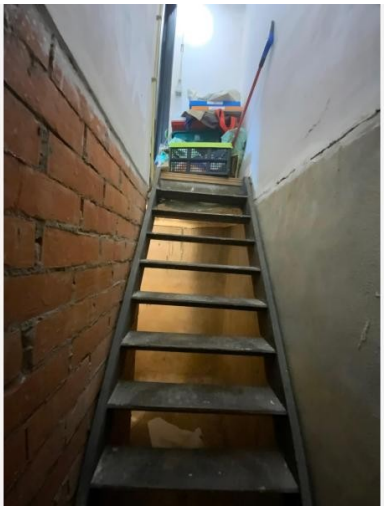
Fiche 2: Kelder

Basis voor advies	De asbestdeskundige beoordeelt het materiaal als niet-asbestverdacht.

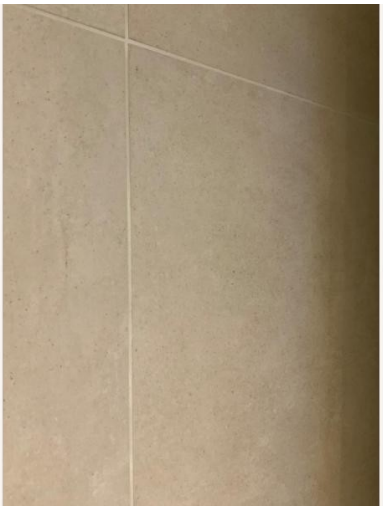
Fiche 3: Binnenwanden

Overige binnenwanden zijn uitgevoerd met wandtegels

Basis voor advies	De asbestdeskundige beoordeelt het materiaal als niet-asbestverdacht.

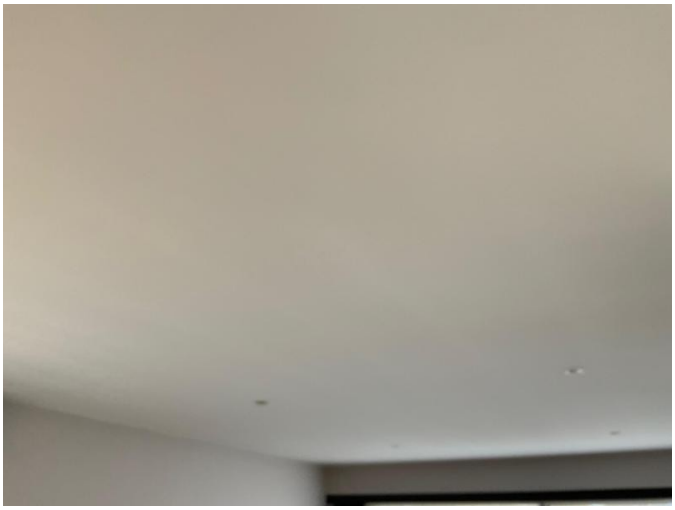
Fiche 4: Plafonds

Overige plafonds zijn uitgevoerd met gipskartonplaten

Basis voor advies	De asbestdeskundige beoordeelt het materiaal als niet-asbestverdacht.

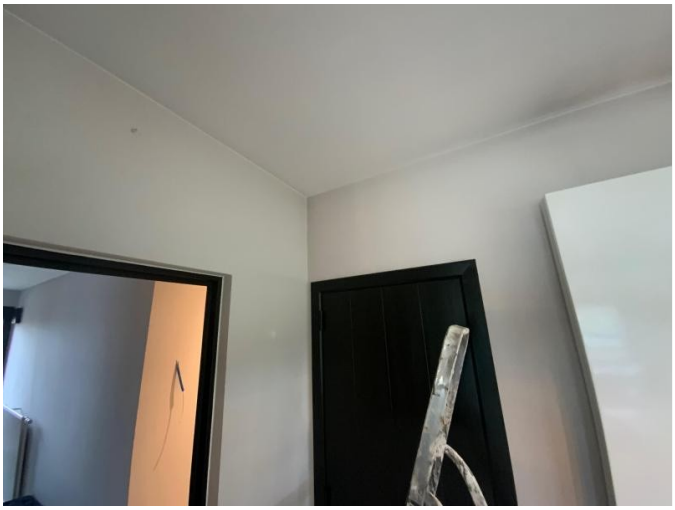
Fiche 5: Pleisterwerk plafonds

Geen asbest

#	Type	Referentie	Resultaat
5.1	Mengmonster	ID2	Geen asbest

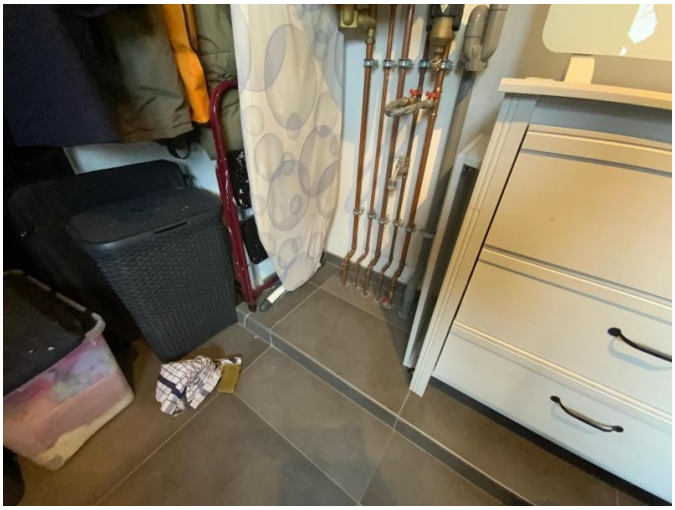
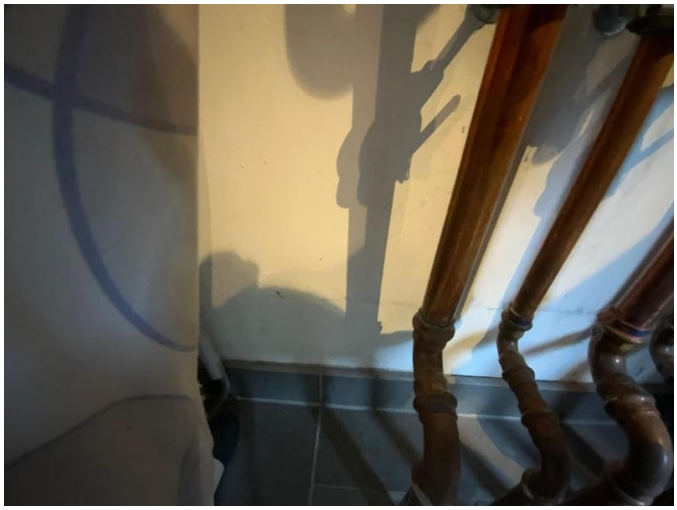
Fiche 6: Pleisterwerk wanden

Geen asbest

#	Type	Referentie	Resultaat
6.1	Mengmonster	ID1	Geen asbest

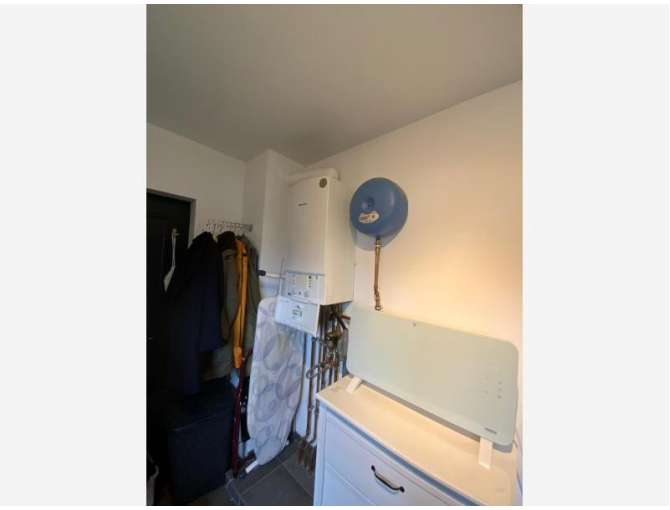
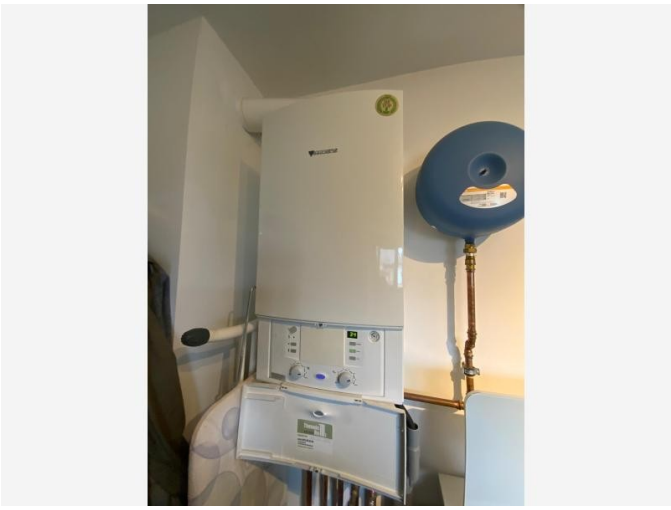
Beschrijving	Notitie	Terug te vinden op plannen
Fiche 8: CV-ketel (niet verdacht)	De CV-ketel (dichtingen, isolerend materiaal) is niet asbestverdacht.	Plan 1.1: Grondplan glv
Fiche 9: Dakbedekking plat dak (niet verdacht)	De dakbedekking (EPDM) is niet asbestverdacht. Het is niet uitgesloten dat de EPDM werd gelegd op bestaande, mogelijk asbestverdachte roofing. Bij werken, laat dit controleren.	Plan 2.1: Garage plan Plan 3.1: Pergola plan
Fiche 10: Rookgaskanaal (niet verdacht)	Het rookgaskanaal is niet-asbestverdacht.	Plan 1.4: Dakplan
