Asbestinventarisattest

Fazantenlaan 32, 2242 Zandhoven

Attestnummer : **20241103-000100.000**
Uitgegeven op : **03.11.2024**
Geldig tot : **03.11.2034**

Niet-asbestveilig

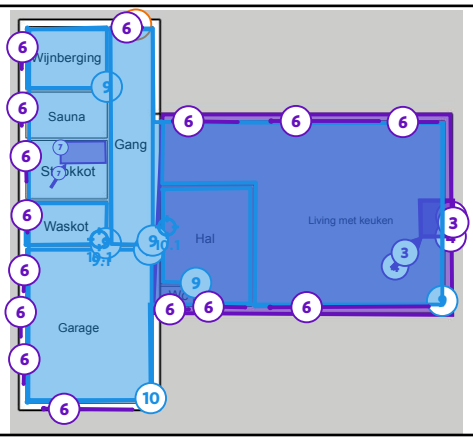
Plan 1.1: Gelijkvloers

Beschrijving	Type	Actie
1. Deur met picalplaat	Asbestmateriaal	Verwijderen
2. Zoldering boven woning	Beperking	-
3. Schouw	Beperking	-
4. Asbestcementbuis	Advies	-
6. Mastiek	Advies	-
7. Pakkingen mazoutbrander	Advies	-
9. M01 - Muurpleister	Geen asbest	-
9.1 Code: M55438	Mengmonster	-
10. M02 - Plafondpleister	Geen asbest	-
10.1 Code: M55439	Mengmonster	-

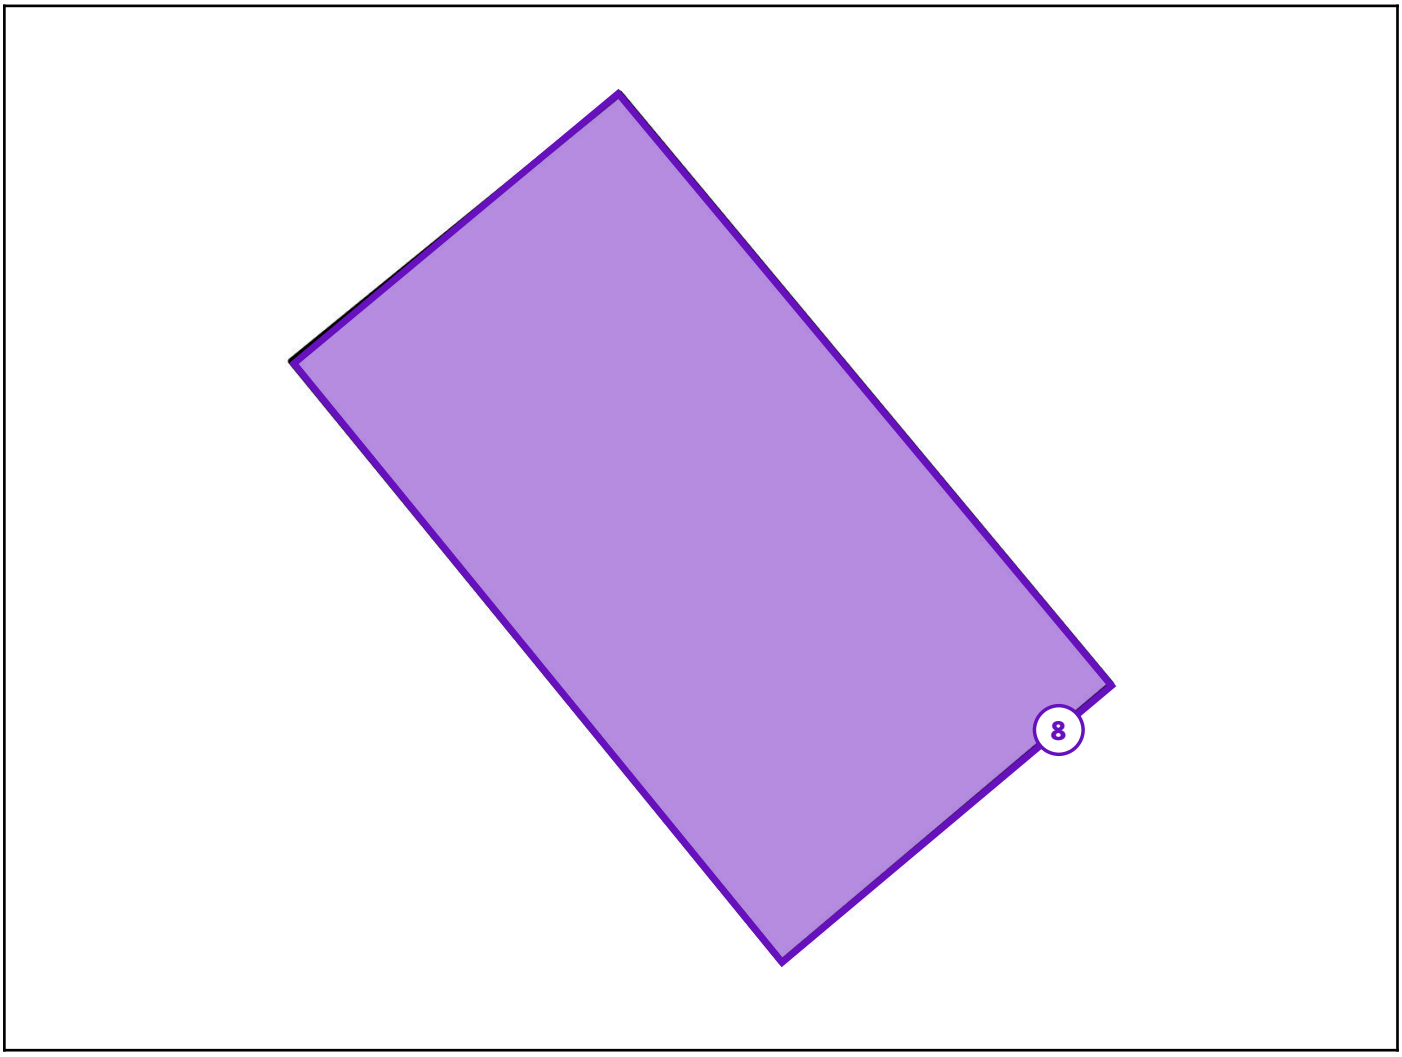
Plan 2.1: Dieren

Beschrijving	Type	Actie
8. Dierenverblijf	Advies	-

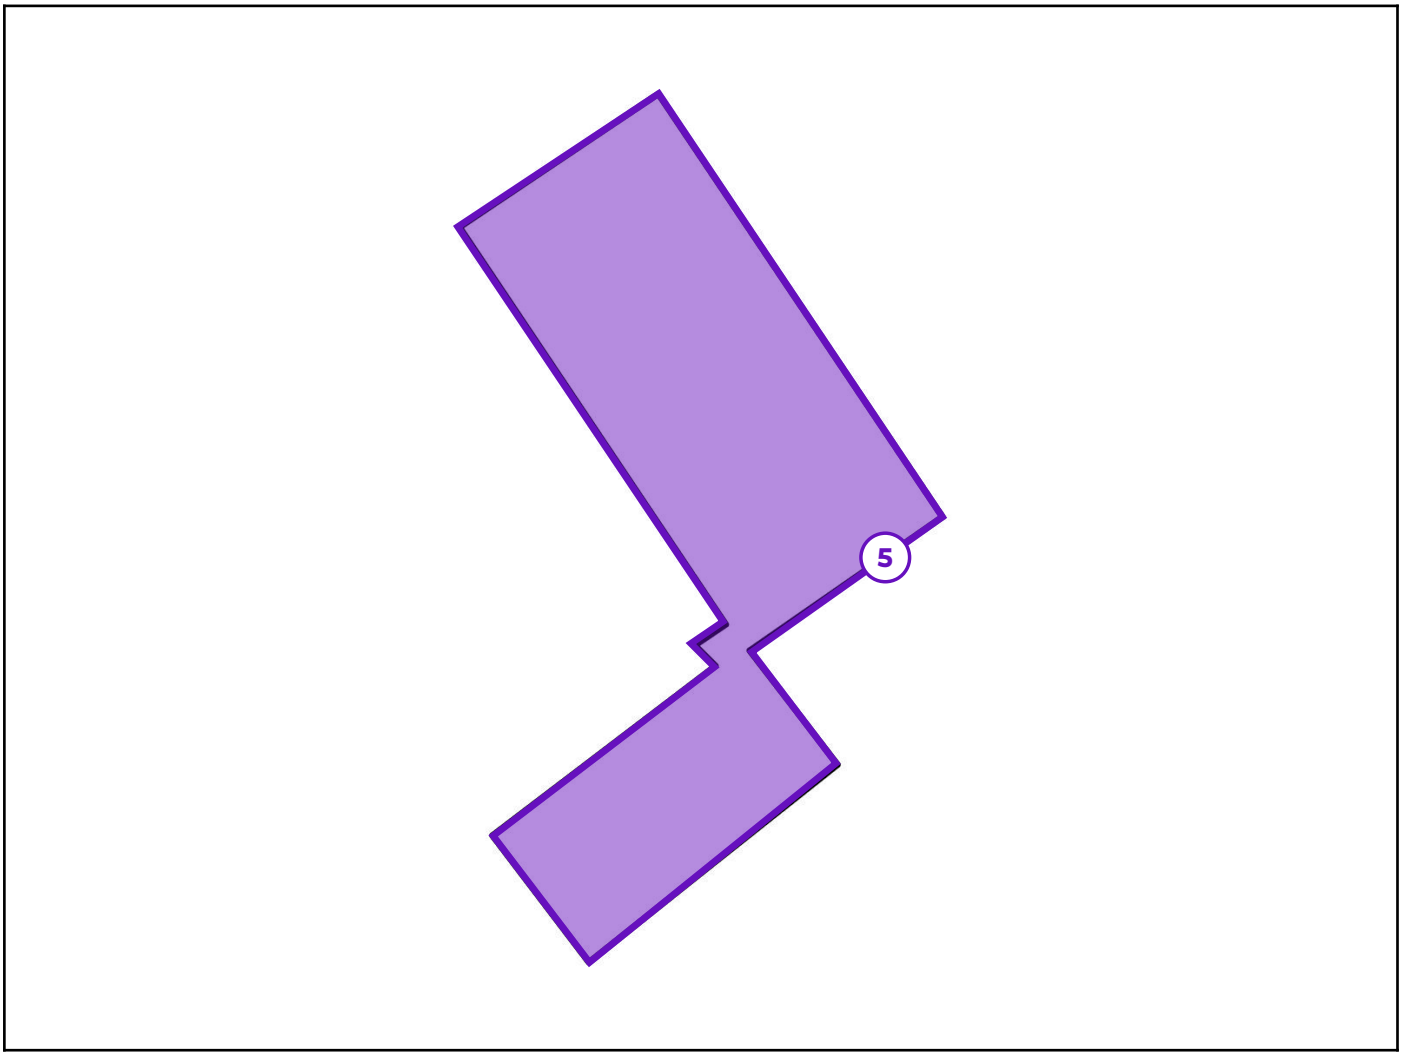
Plan 3.1: Duiven

Beschrijving	Type	Actie
5. Duivenkoterij	Advies	-

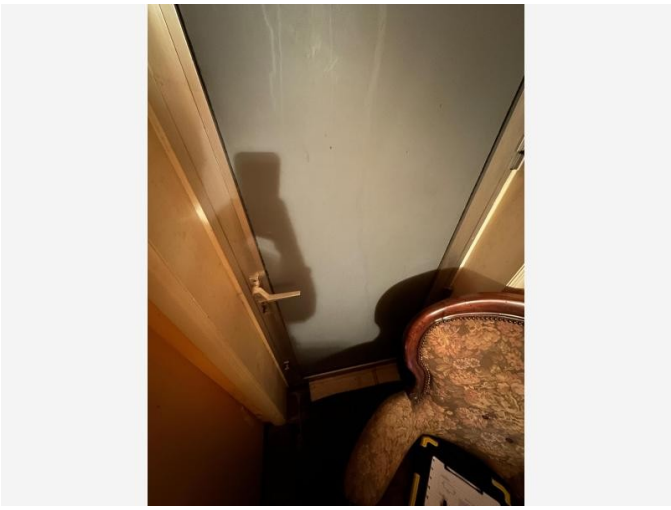
Fiche 1: Deur met picalplaat

Asbestmateriaal

Het asbestmateriaal valt onder de mijlpaal van 2034.

Eindbeoordeling materiaalrisico	Verhoogd materiaalrisico en/of verhoogde kans op vezelvrijgave

Gebondenheid	Categorie 2: niet-hechtgebonden met matrix
Asbestsoort (vezeltype)	Crocidoliet aanwezig
Asbestconcentratie	Hoog (>= 50%)
Afschermingsgraad van het gehele materiaal	Geheel of deels (ook) vrij aan de binnenlucht
Toestand van het materiaal	Onbeschadigd, niet verweerd

Beschrijving	Deur met picalplaat
Omgeving	Grenst aan binnen- en buitenlucht
Primaire drager	Wandopening verticaal (raam, deur, ...)
Asbestmateriaal	Plaat, paneel, tablet - Geëmailleerd, type Glasal
Bindmiddel van asbestmateriaal	Calciumsilicaat
Gebondenheid op basis van bindmiddel	Niet-hechtgebonden
Hoeveelheid (gewicht - aantal)	• 15,00 kg - 1 stuk
Totaal gewicht	15,00 kg
Eenvoudig bereikbaar	Ja
Bevestigingswijze	• Geklemd
Identificatiemethode	Vaststelling zonder monstername
Destructieve handeling voor identificatie	Nee

- Zorg voor een veilig beheer. Vermijd het beschadigen van het asbestmateriaal. Controleer de toestand jaarlijks op wijzigingen.
- Verwijder dit asbestmateriaal zo snel mogelijk. Volg de toestand goed op.

- Eenvoudige handelingen: enkel door erkend asbestverwijderaar
  Verwijder de deur (incl. kader rond plaat) in zijn geheel.

Verwijder deze zonder de plaat te beschadigen, zo is het vrijkomen van eventuele vezelbundels beperkt/onbestaande.
