Asbestinventarisattest

Buizerdlaan 6, 2970 Schilde

Attestnummer : **20251023-000113.000**
Uitgegeven op : **23.10.2025**
Geldig tot : **23.10.2035**

Asbestveilig (maar niet asbestvrij)

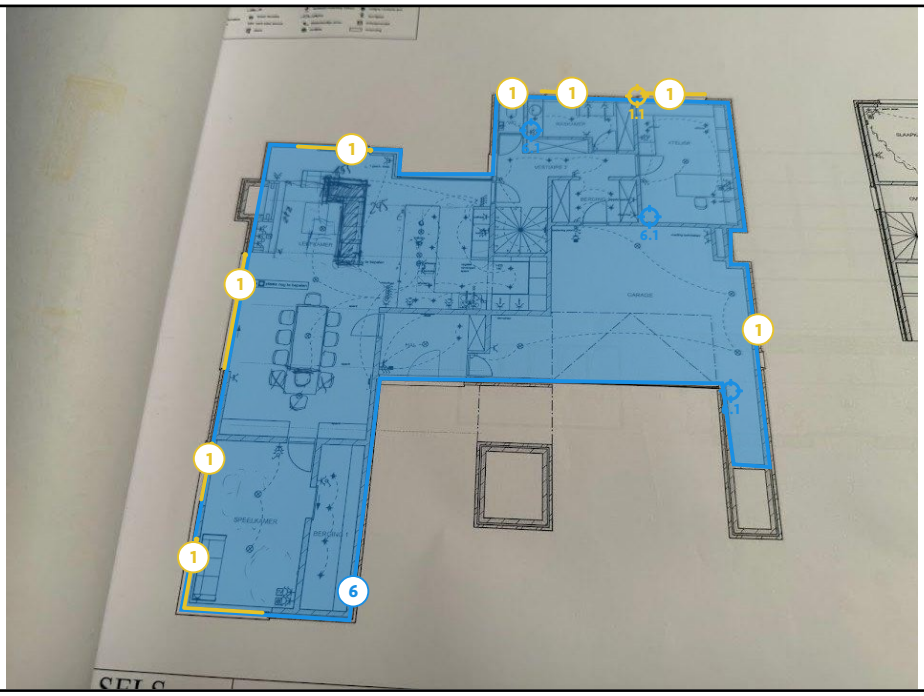
Plan 1.1: Plan 1 gelijkvloers

Beschrijving	Type	Actie
1. Kit ramen	Asbestmateriaal	Zorgvuldig beheren
1.1 Code: 9721	Puntmonster	-
6. Plafond	Geen asbest	-
6.1 Code: 9720	Mengmonster	-

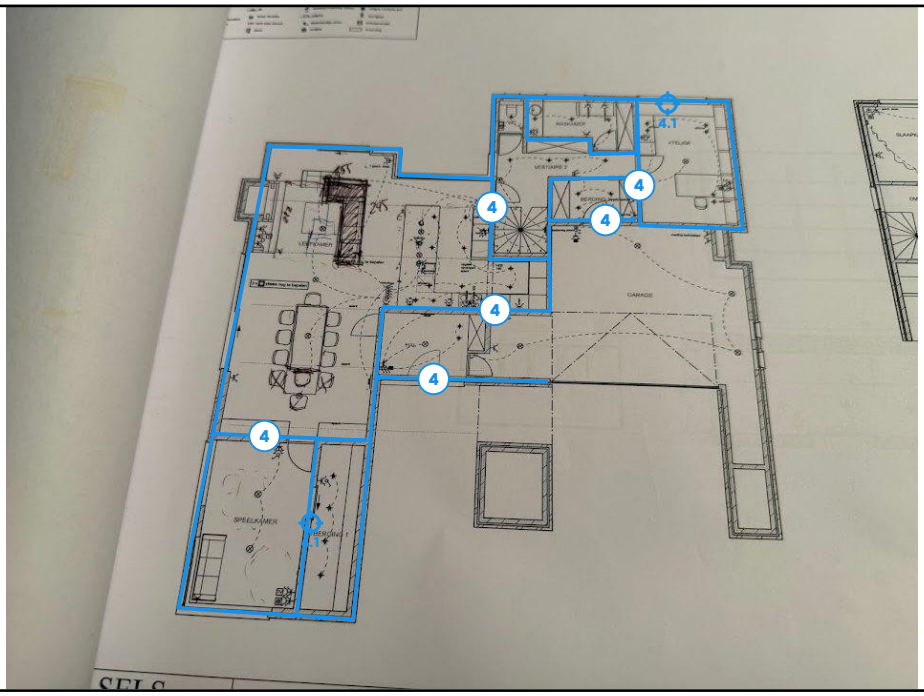
Plan 1.2: Plan 2 gelijkvloers

Beschrijving	Type	Actie
4. Pleisterwerk	Geen asbest	-
4.1 Code: 9719	Mengmonster	-

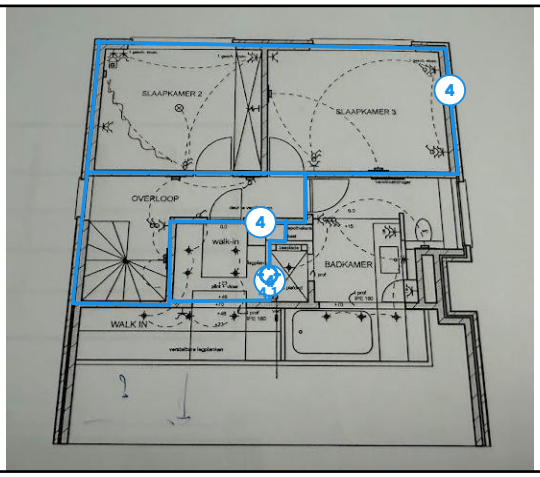
Plan 1.3: Plan verdieping

Beschrijving	Type	Actie
4. Pleisterwerk	Geen asbest	-
4.1 Code: 9719	Mengmonster	-

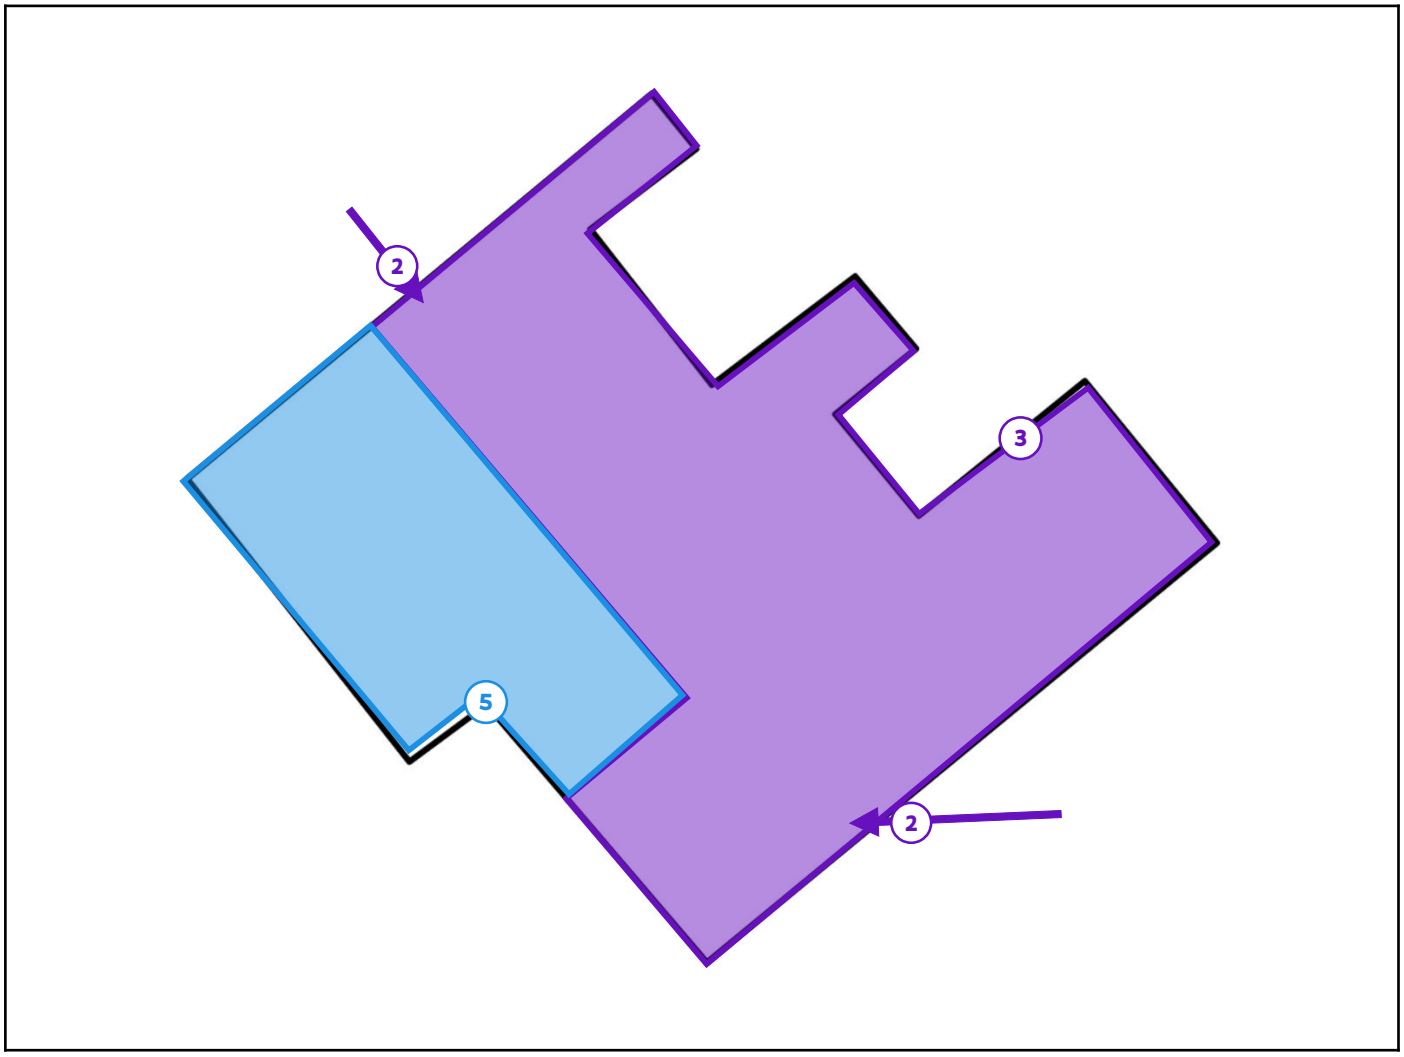
Plan 1.4: Plan daken

Beschrijving	Type	Actie
2. Schouwen	Beperking	-
3. Onderdak	Beperking	-
5. Roofing	Geen asbest	-

Reden: Het te onderzoeken materiaal situeert zich hoger dan 3,50 m te rekenen vanaf een veilige ondergrond

Uitleg van de asbestdeskundige: De schouwen kunnen mogelijks asbesthoudende toepassingen bevatten.

Reden: Niet bereikbaar

Uitleg van de asbestdeskundige: Het onderdak onder de vernagelde natuurleien is nergens zichtbaar en bijgevolg niet inspecteerbaar zonder destructief onderzoek.

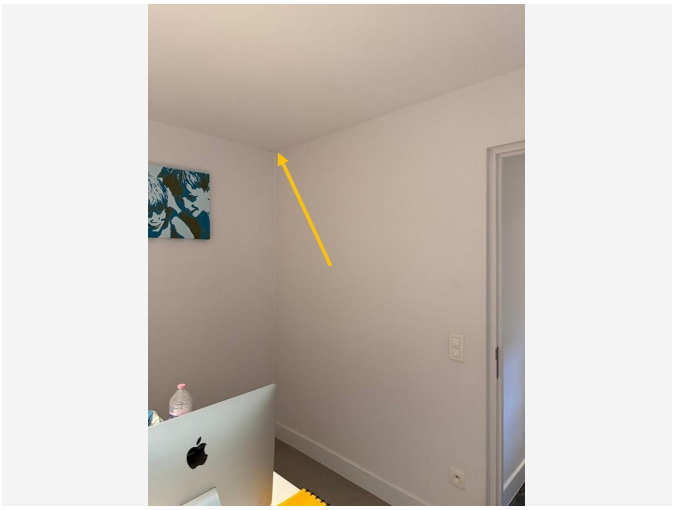
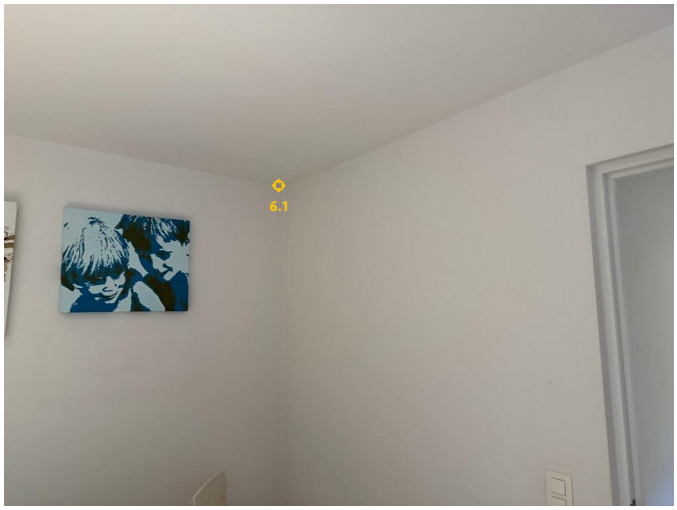
Fiche 6: Plafond

Geen asbest

#	Type	Referentie	Resultaat
6.1	Mengmonster	9720	Geen asbest
