Asbestinventarisattest

Zoerselsteenweg 21, 2980 Zoersel

Attestnummer : **20250630-000399.000**
Uitgegeven op : **30.06.2025**
Geldig tot : **30.06.2030**

Niet-asbestveilig

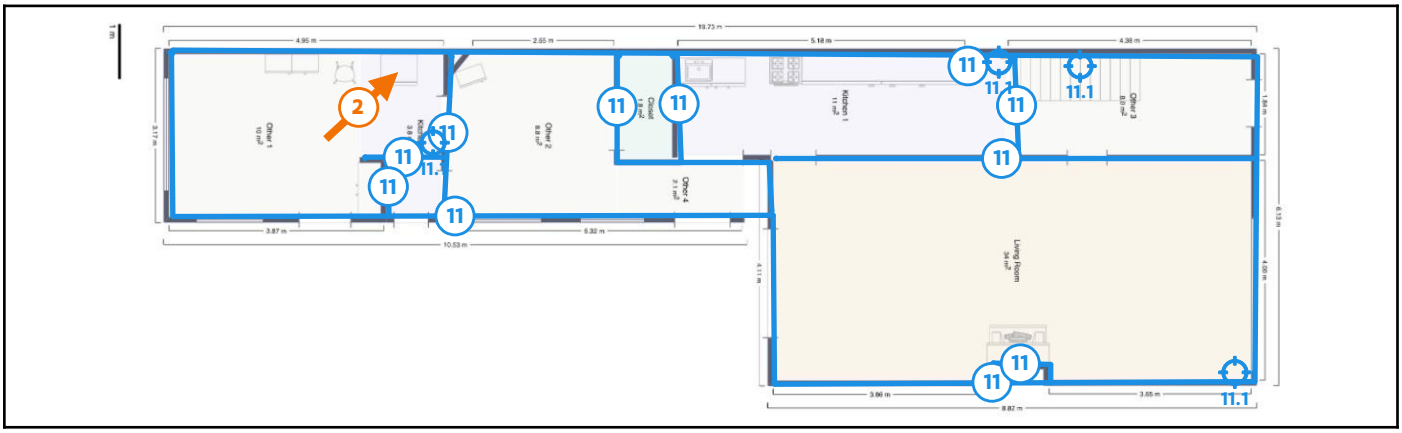
Plan 1.1: Grondplan glv

Beschrijving	Type	Actie
2. Verwarmingsketel	Asbestmateriaal	Verwijderen
11. Pleisterwerk muur	Geen asbest	-
11.1 Code: ID1	Mengmonster	-

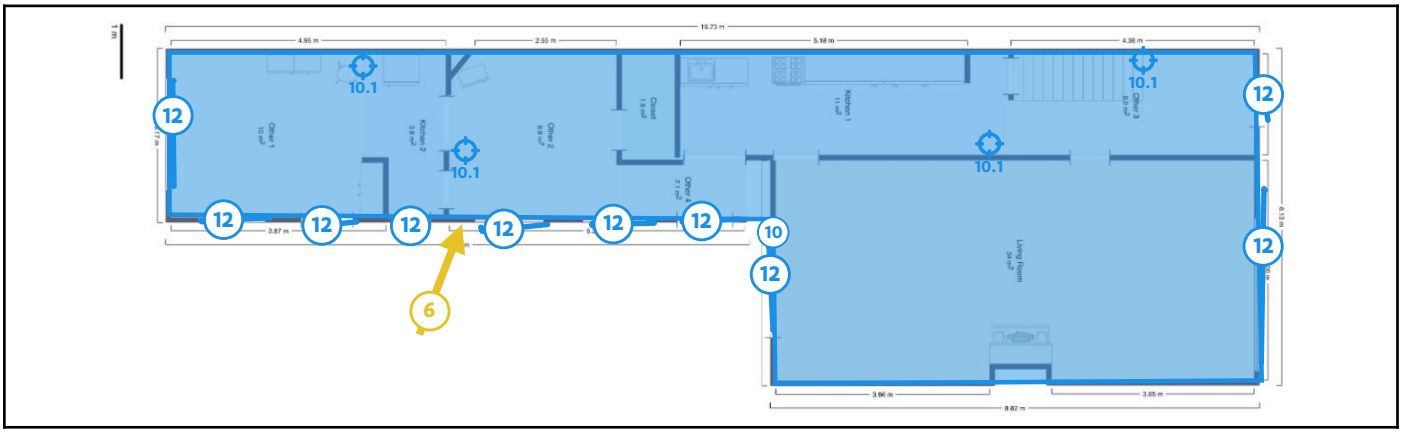
Plan 1.2: Grondplan glv

Beschrijving	Type	Actie
6. Buis regenafvoer	Asbestmateriaal	Zorgvuldig beheren
10. Pleisterwerk plafond	Geen asbest	-
10.1 Code: ID2	Mengmonster	-
12. Mastiek raam deur	Geen asbest	-

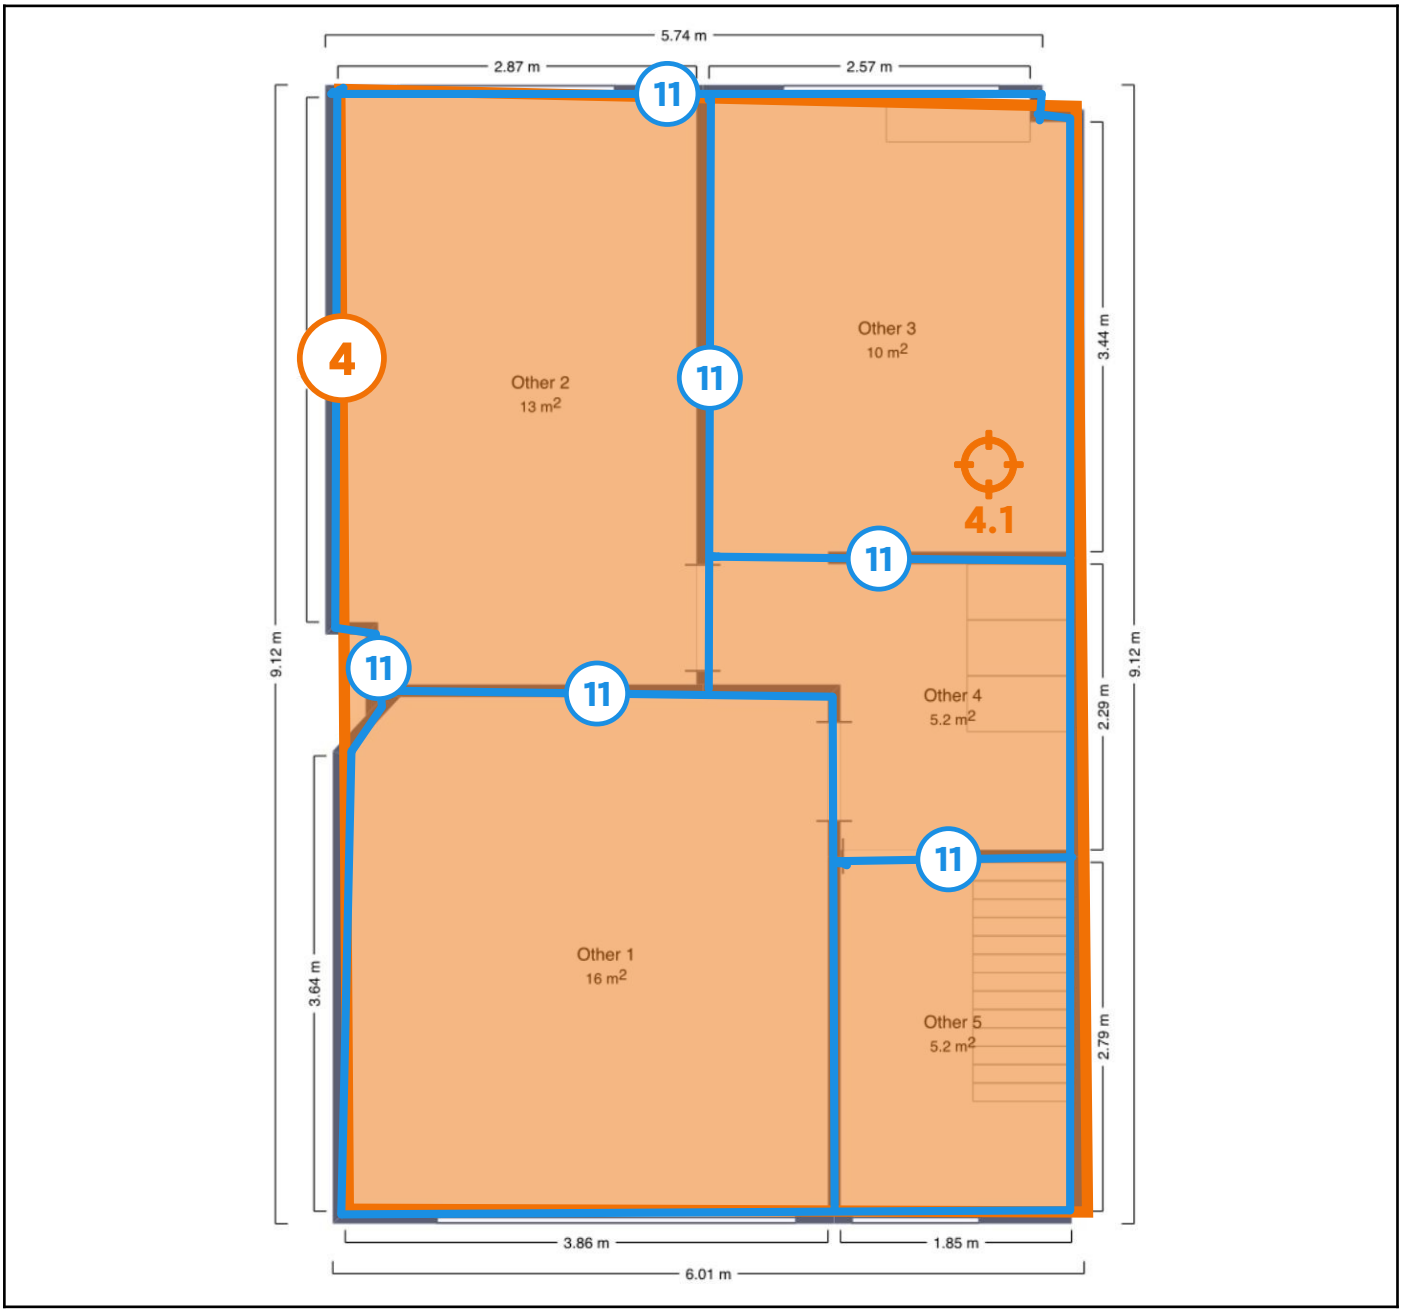
Plan 1.3: Grondplan 1v

Beschrijving	Type	Actie
4. Lijm vinyl tegel	Asbestmateriaal	Verwijderen
4.1 Code: ID3	Puntmonster	-
11. Pleisterwerk muur	Geen asbest	-

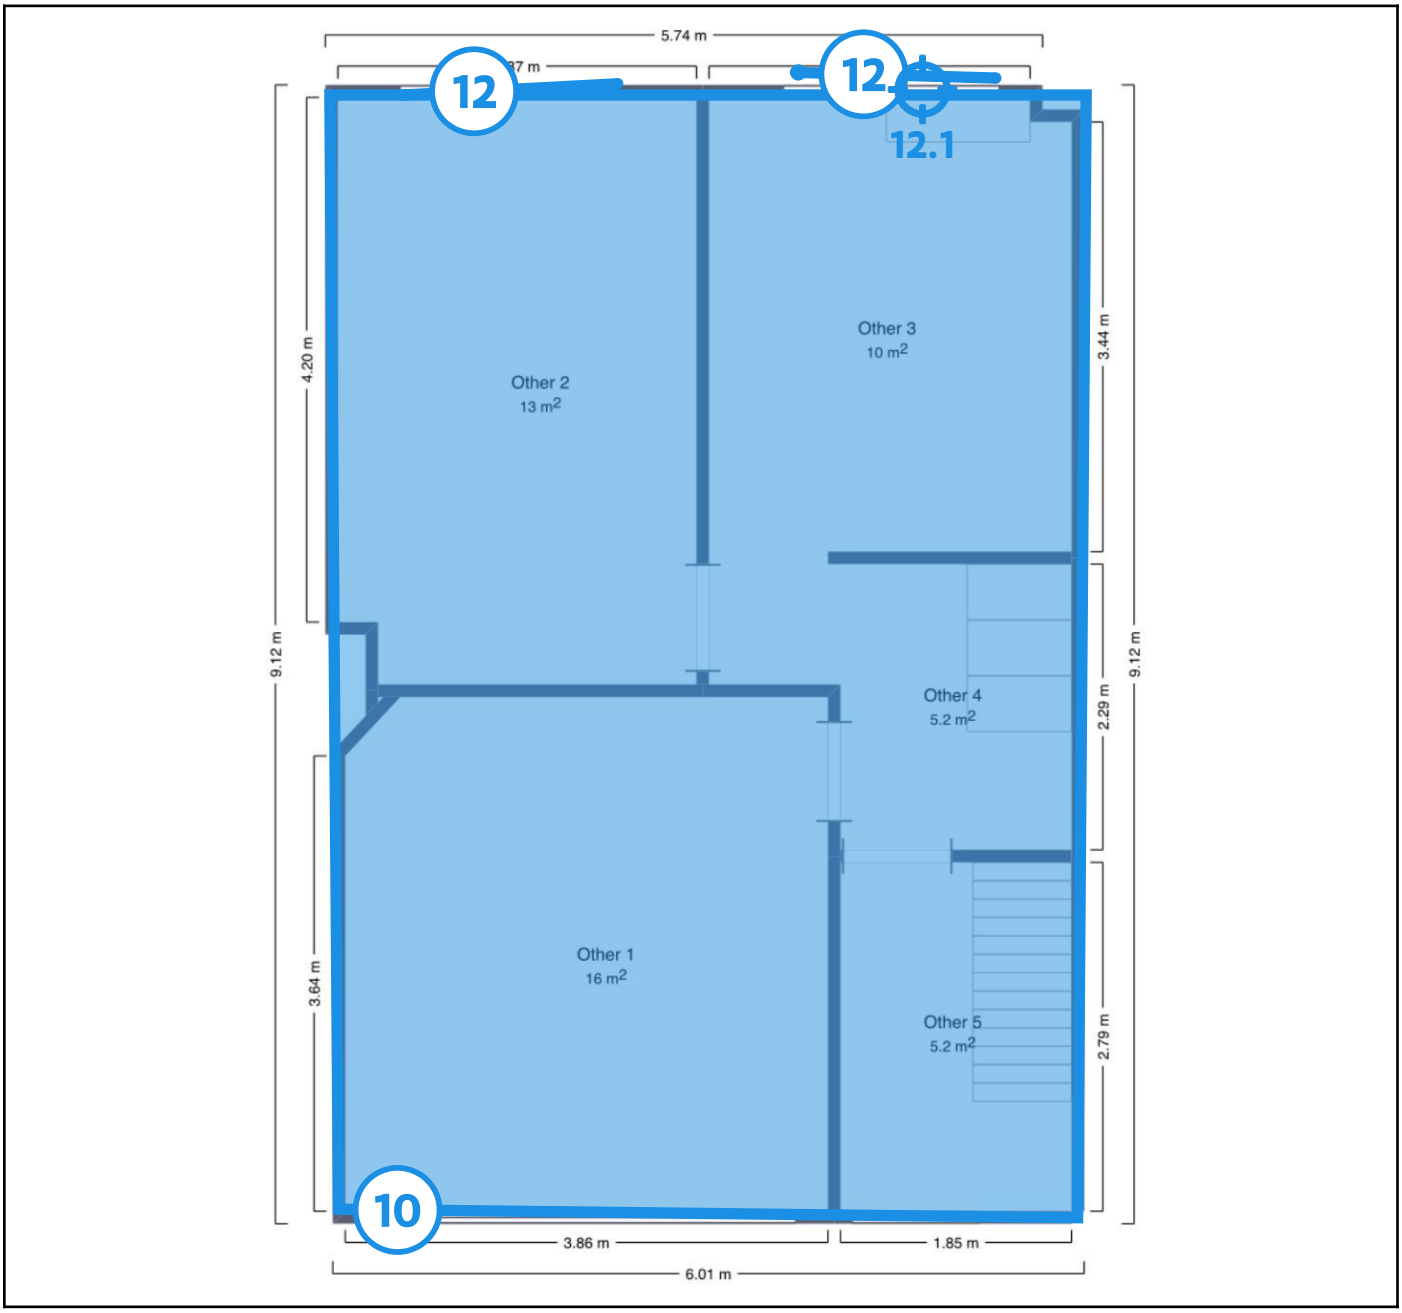
Plan 1.4: Grondplan 1v

Beschrijving	Type	Actie
10. Pleisterwerk plafond	Geen asbest	-
12. Mastiek raam deur	Geen asbest	-
12.1 Code: ID4	Puntmonster	-

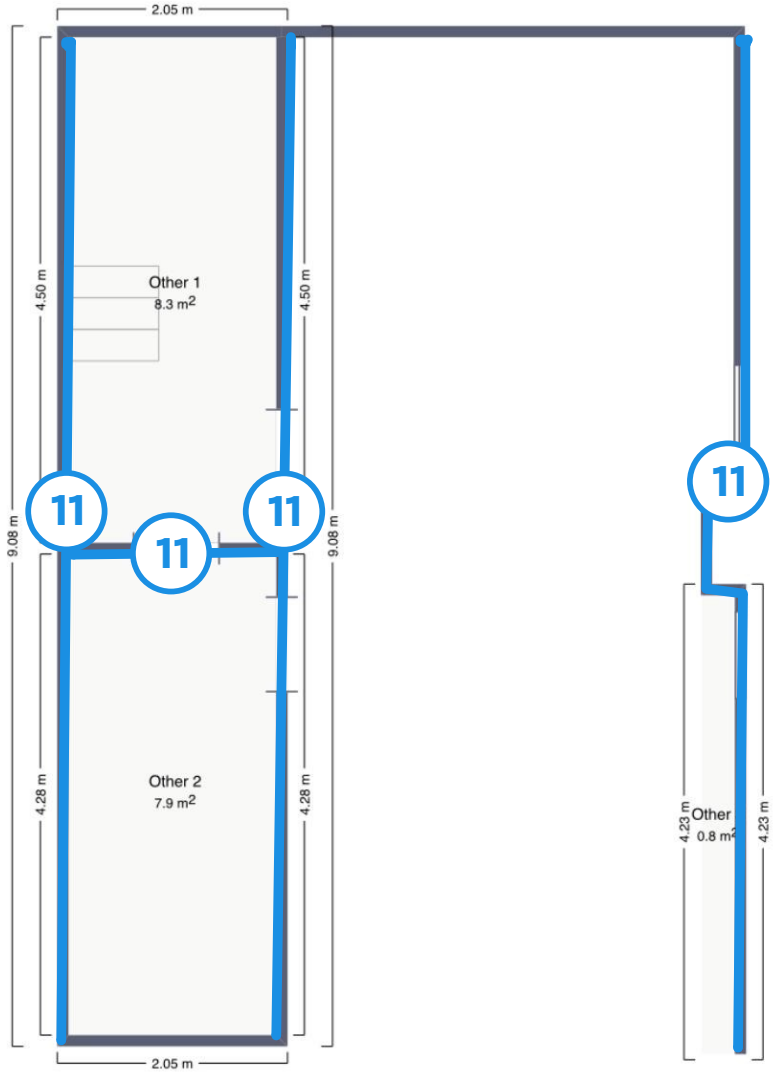
Plan 1.5: Zolderverdieping

Beschrijving	Type	Actie
11. Pleisterwerk muur	Geen asbest	-

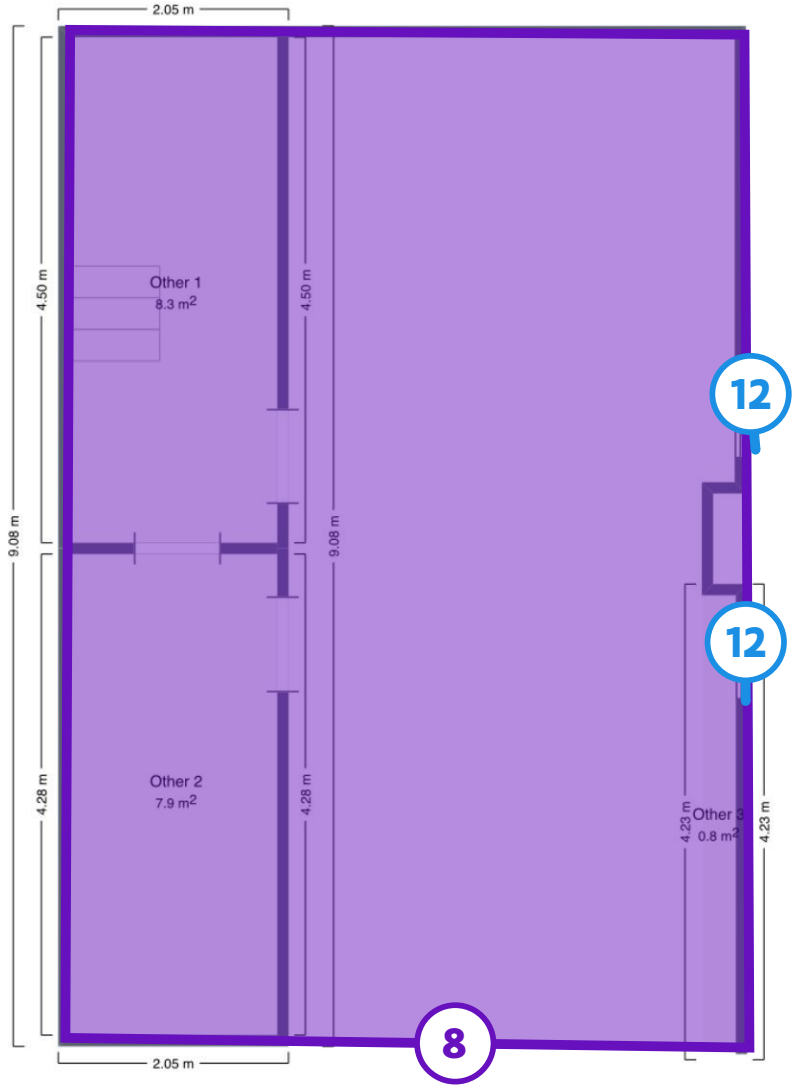
Plan 1.6: Zolderverdieping

Beschrijving	Type	Actie
8. Plafonds	Advies	-
12. Mastiek raam deur	Geen asbest	-

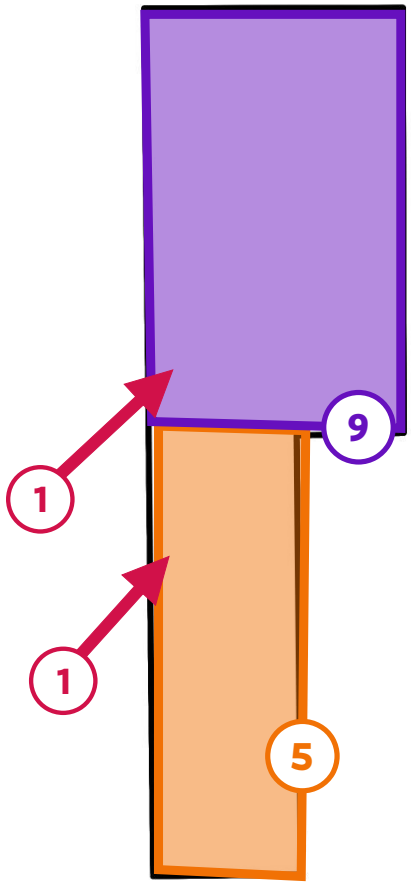
Plan 1.7: Dakplan

Beschrijving	Type	Actie
1. Rookgaskanaal	Asbestmateriaal	Dringend verwijderen
5. Dakbedekking roofing	Asbestmateriaal	Verwijderen
9. Dakbedekking schuindak	Advies	-

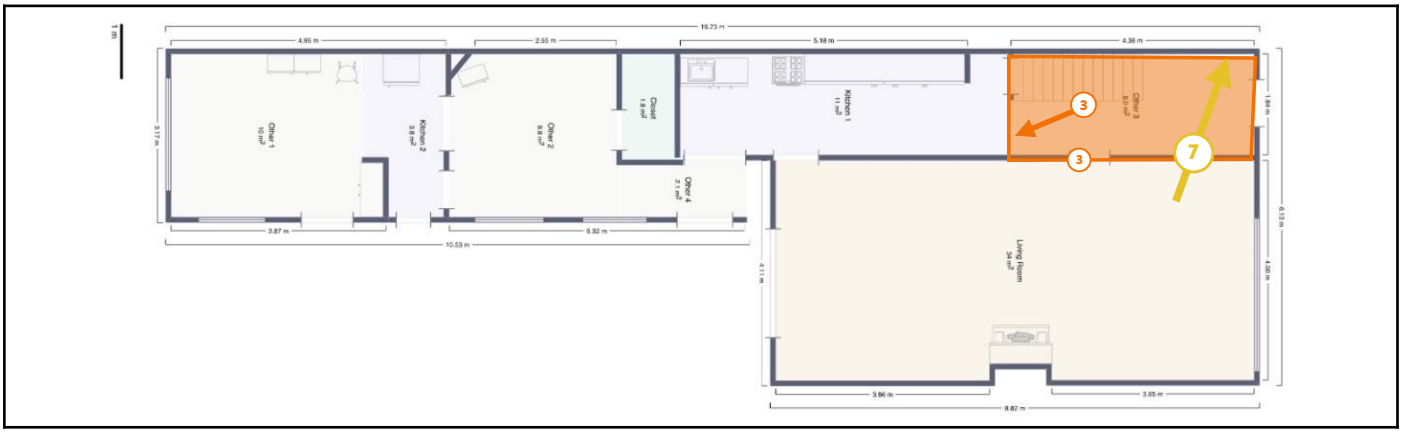
Plan 1.8: Kelder

Beschrijving	Type	Actie
3. Doorvoer kelder	Asbestmateriaal	Verwijderen
7. Elektriciteit kast en meterkast	Asbestmateriaal	Zorgvuldig beheren

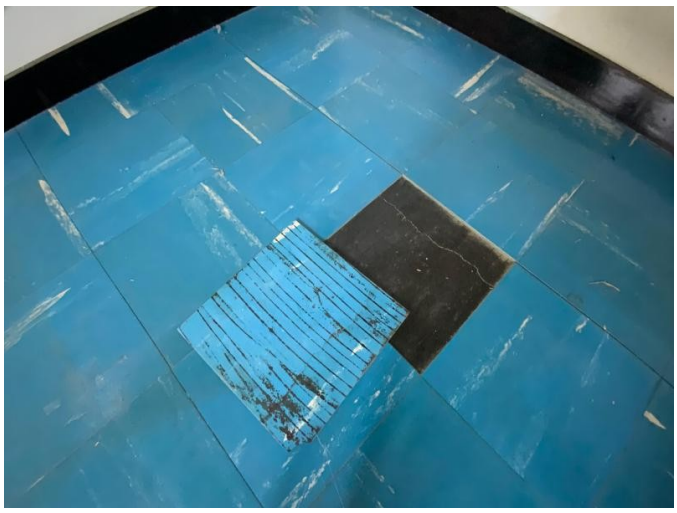
Fiche 4: Lijm vinyl tegel

Eindbeoordeling materiaalrisico	Verhoogd materiaalrisico en/of verhoogde kans op vezelvrijgave

Gebondenheid	Categorie 1: hechtgebonden in oorsprong
Asbestsoort (vezeltype)	Alleen chrysotiel
Asbestconcentratie	Laag (< 50%)
Afschermingsgraad van het gehele materiaal	Geheel of deels (ook) vrij aan de binnenlucht
Toestand van het materiaal	Matig beschadigd, matig verweerd

#	Type	Referentie	Resultaat
4.1	Puntmonster	ID3	Chrysotiel

- Verwijder dit asbestmateriaal zo snel mogelijk. Volg de toestand goed op.

- Hermetische zone (erkend asbestverwijderaar)
  Bij het verwijderen van de lijm is er een hoog risico op het vrijkomen van asbestvezels. Daarom mag dit enkel verwijderd worden door een erkende asbestverwijderaar in een hermetische zone.
