Asbestinventarisattest

11017C0513/00A002

Attestnummer : **20260304-000249.000**
Uitgegeven op : **04.03.2026**
Geldig tot : **04.03.2036**

Niet-asbestveilig

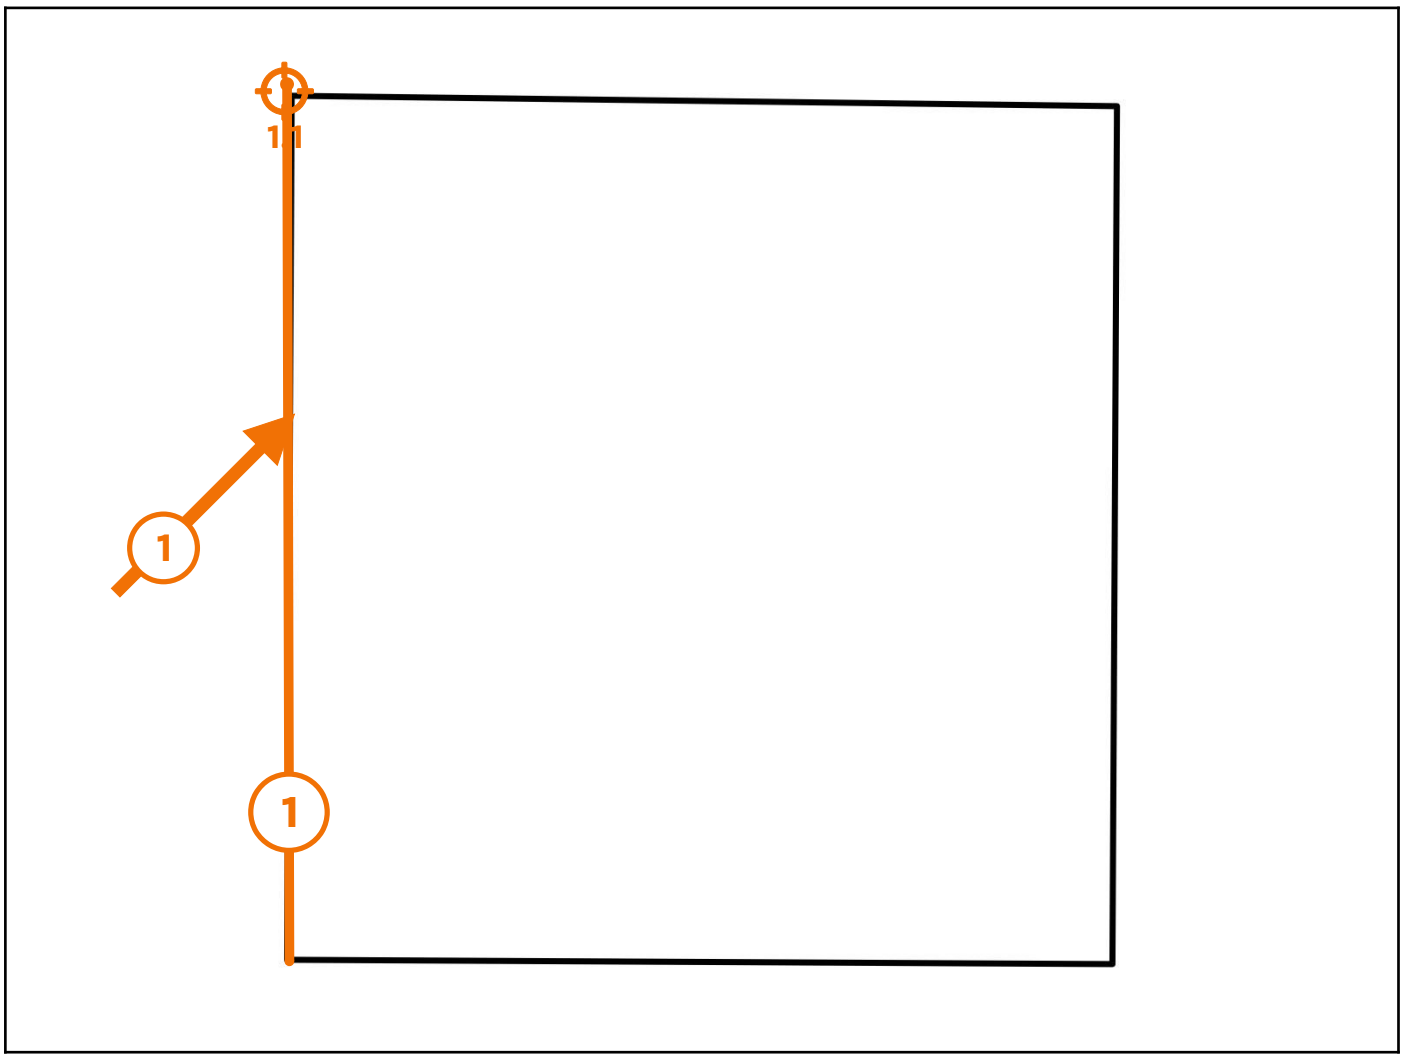
Plan 1.1: Stal plan

Beschrijving	Type	Actie
1. Plaat dakrand stal	Asbestmateriaal	Verwijderen
1.1 Code: ID2	Puntmonster	-

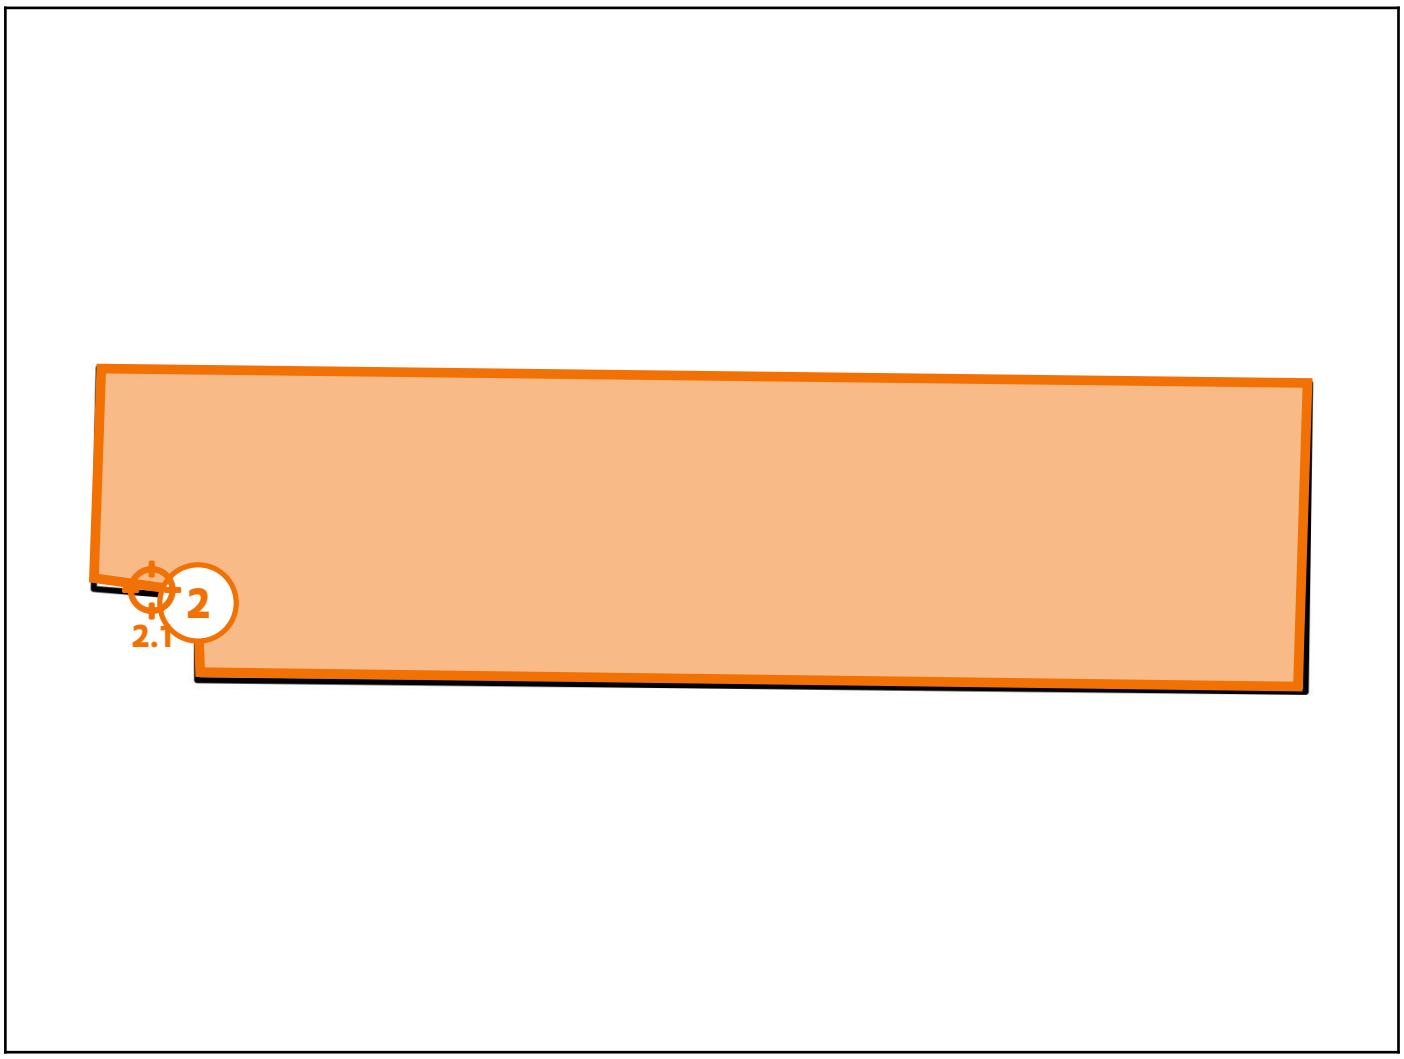
Plan 2.1: Garages plan

Beschrijving	Type	Actie
2. Dak bestaande uit golfplaten	Asbestmateriaal	Verwijderen
2.1 Code: ID1	Puntmonster	-
