Asbestinventarisattest

Hardstraat 43, 1970 Wezembeek-Oppem

Attestnummer : **20260306-000070.000**
Uitgegeven op : **06.03.2026**
Geldig tot : **06.03.2036**

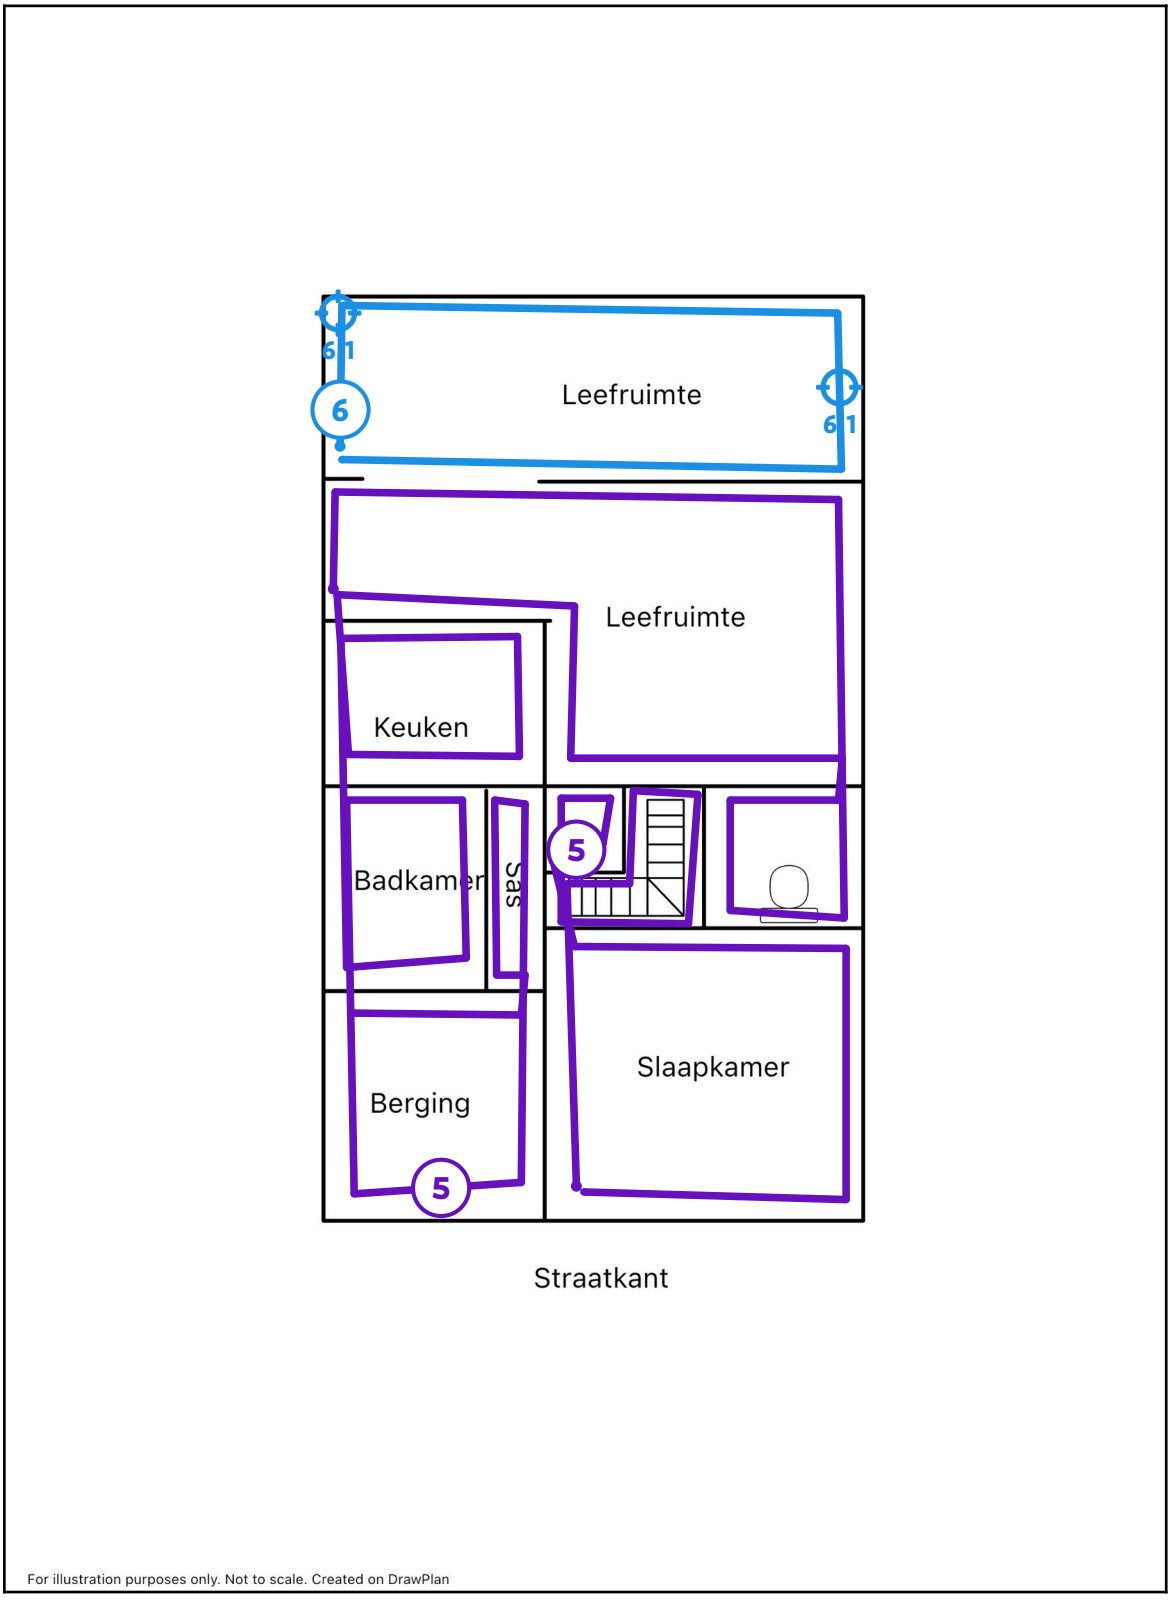
Plan 1.1: Woning plan - V+0 - wanden

5. Plafonds en muren bestaande uit voorzetpanelen	Advies	-
6. Pleisterwerk wand	Geen asbest	-
6.1 Code: MM01	Mengmonster	-

De plafonds en muren werden afgewerkt met niet-asbestverdachte voorzetpanelen (hetzij hout, hetzij geverfd geperst hout, hetzij een ander niet-asbestverdacht materiaal).

Er kan zonder destructief onderzoek geen inspectie onder deze voorzetwanden/plafonds uitgevoerd worden.

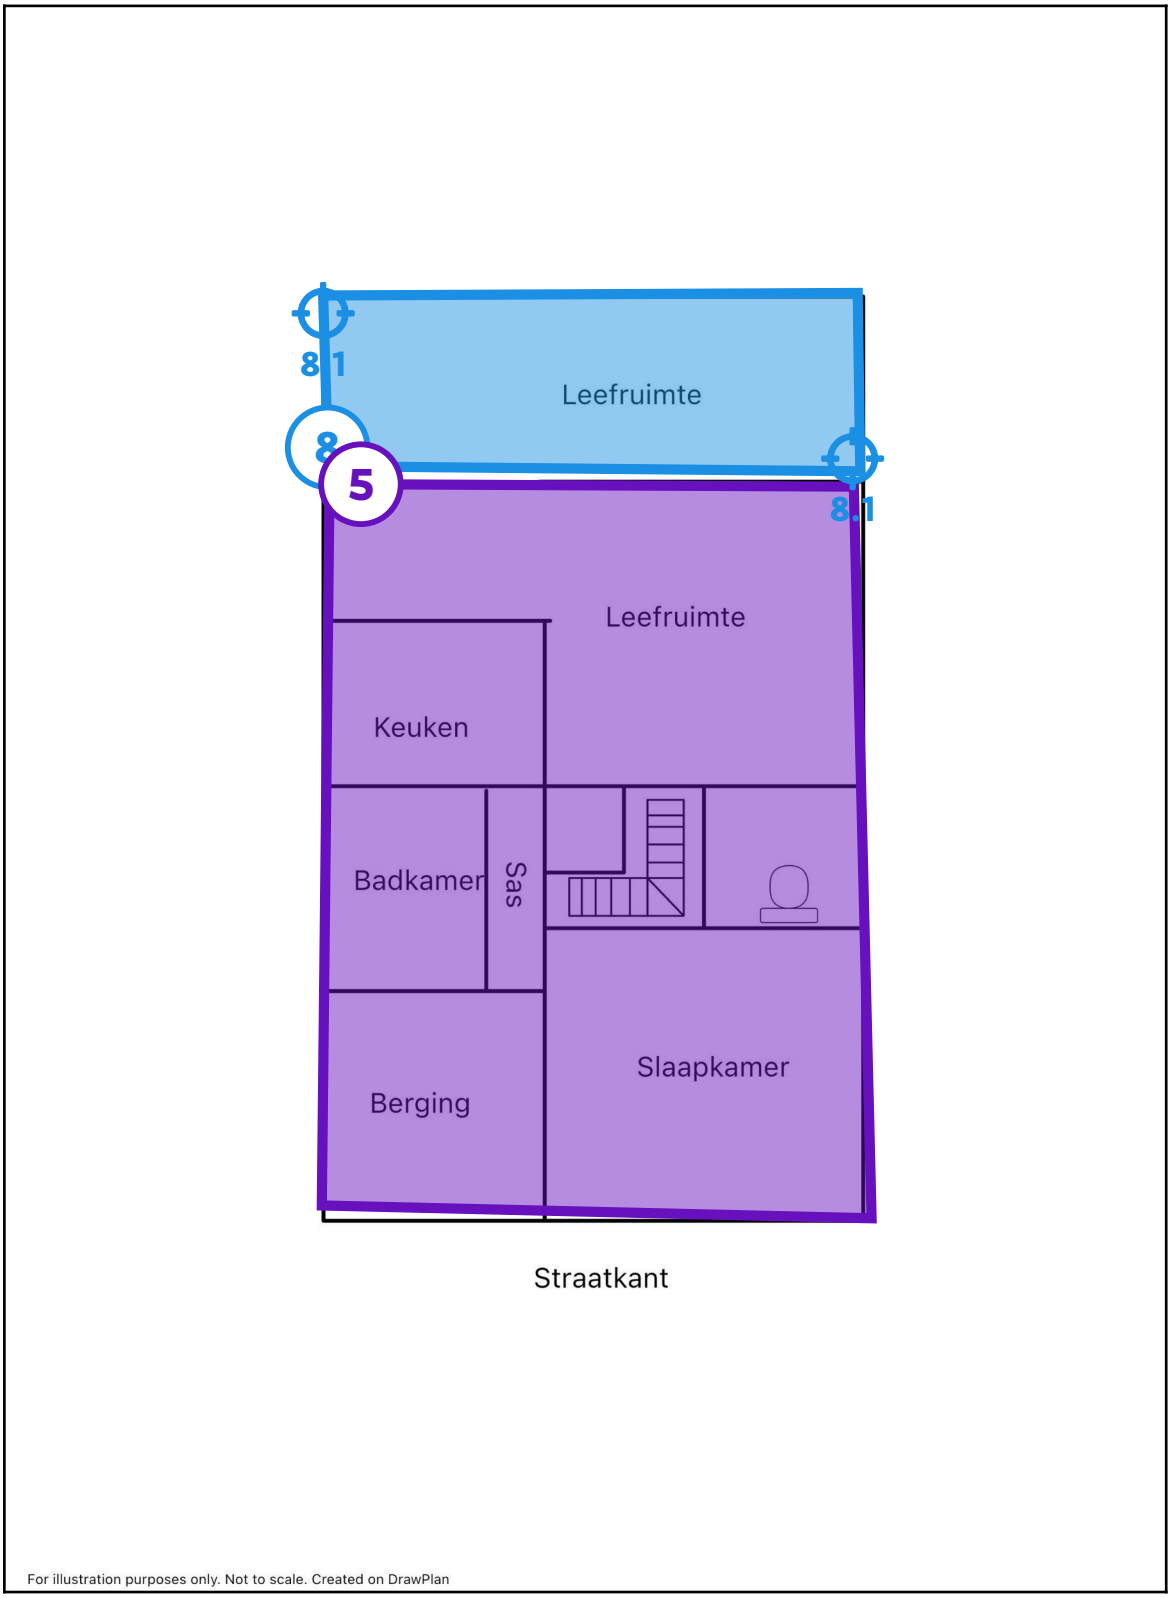
Plan 1.2: Woning plan - V+0 - plafond

5. Plafonds en muren bestaande uit voorzetpanelen	Advies	-
8. Pleisterwerk plafond	Geen asbest	-
8.1 Code: MM02	Mengmonster	-

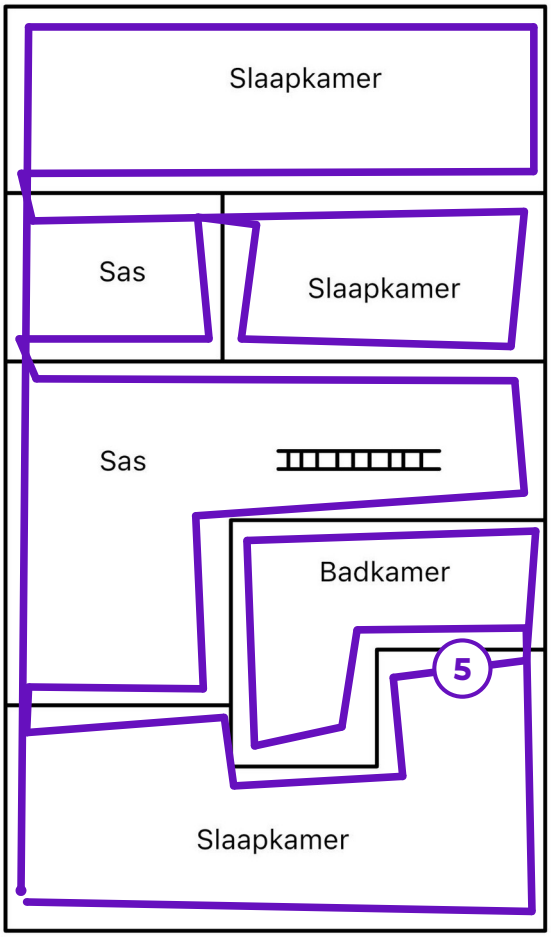
Plan 1.4: Woning plan - V+1 - wanden

5. Plafonds en muren bestaande uit voorzetpanelen	Advies	-

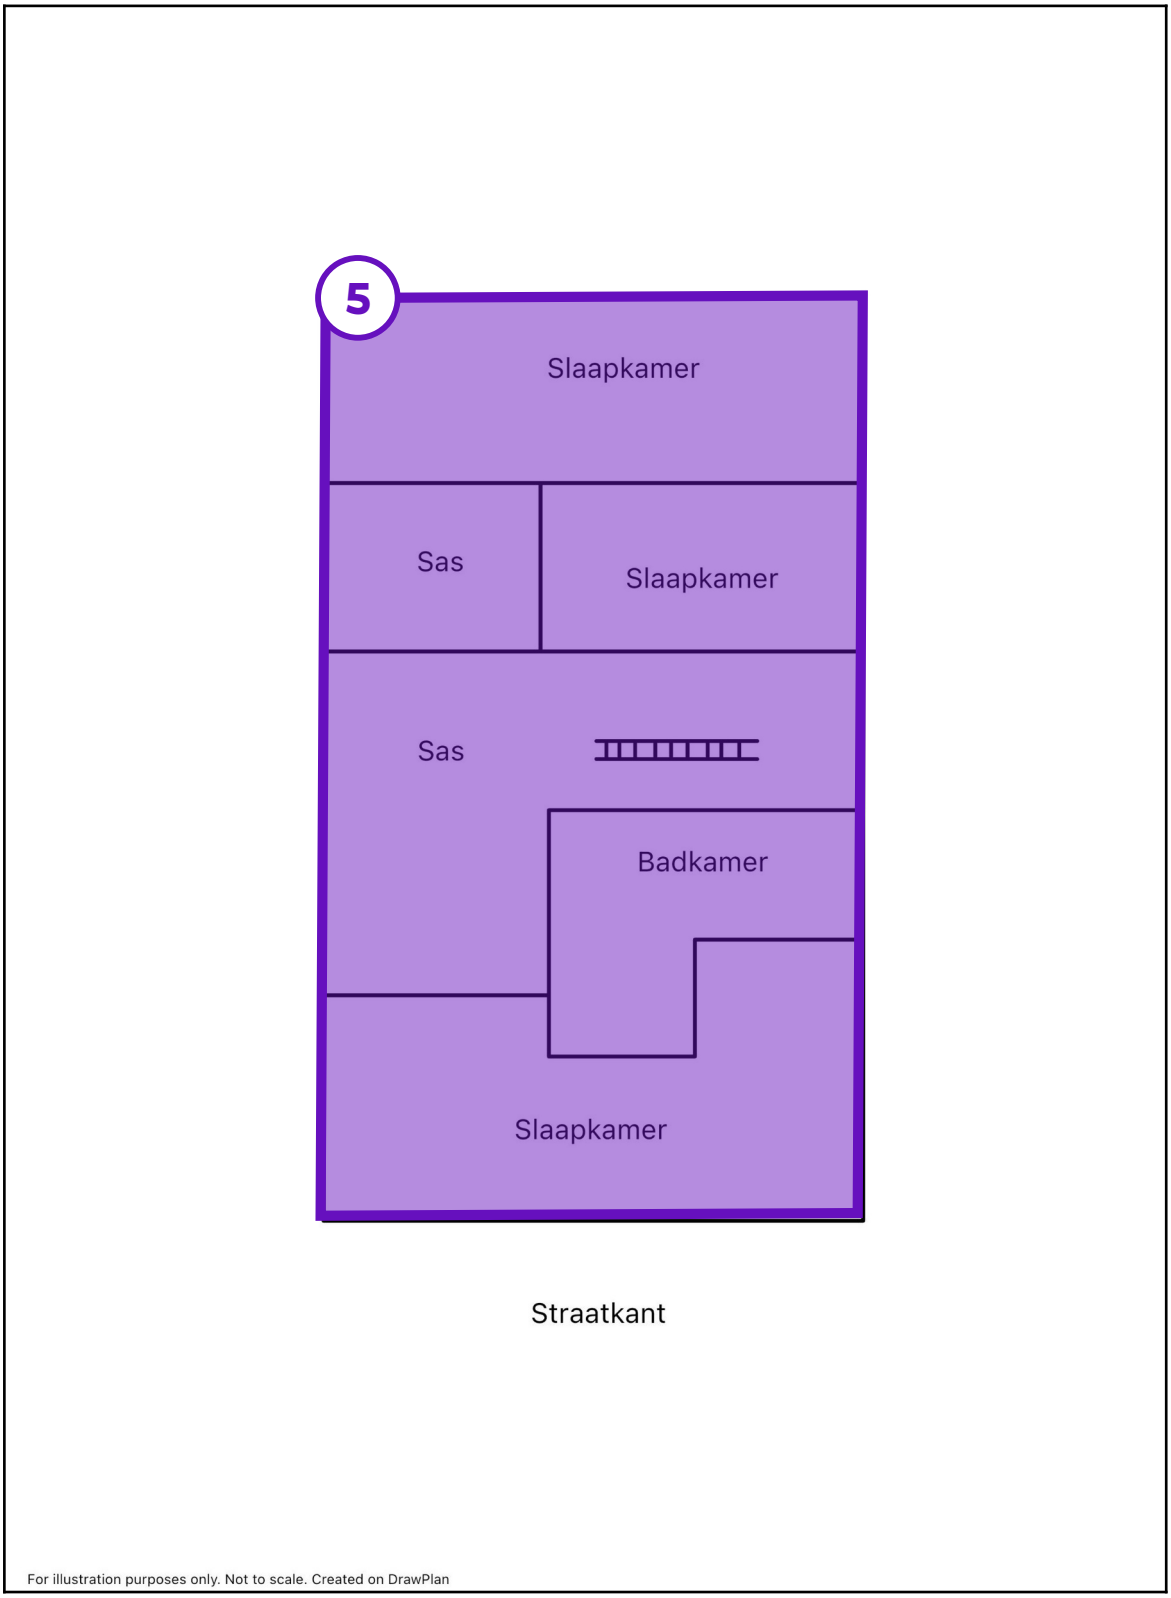
Plan 1.5: Woning plan - V+1 - plafond

5. Plafonds en muren bestaande uit voorzetpanelen	Advies	-

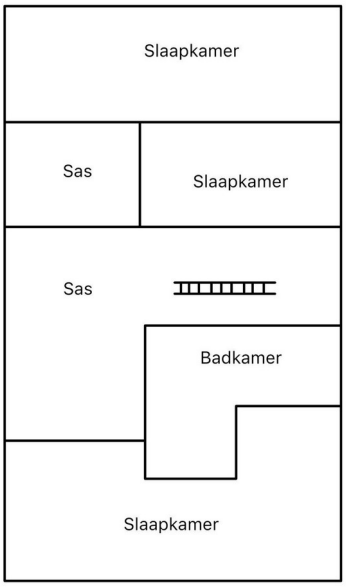
Plan 1.6: Woning plan - V+1 - varia

Alle ramen werden gecontoleerd: de kit aan alle ramen is niet-asbestverdacht.

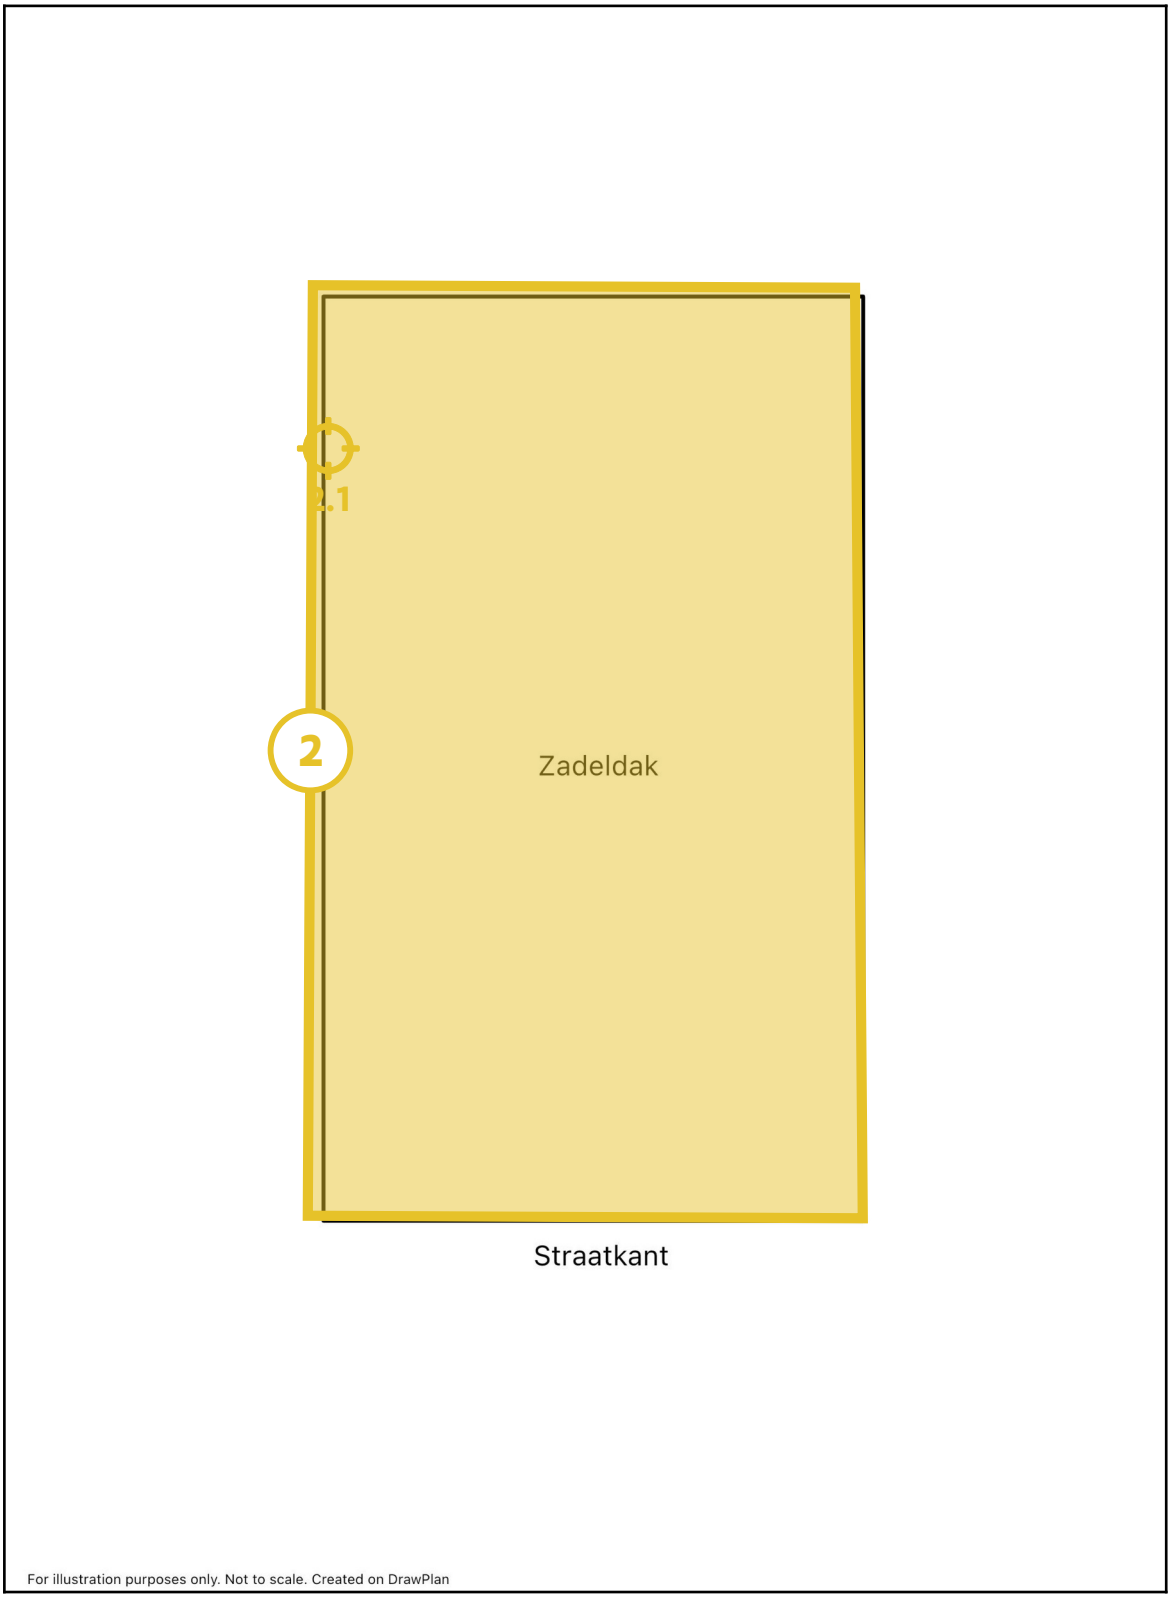
Plan 1.7: Woning plan - dak

2. Onderdak type Menuiserite	Asbestmateriaal	Zorgvuldig beheren
2.1 Code: MM05	Puntmonster	-

Het asbestmateriaal valt onder de mijlpaal van 2040.

Eindbeoordeling materiaalrisico	Laag materiaalrisico en/of verlaagde kans op vezelvrijgave

- Zorg voor een veilig beheer. Vermijd het beschadigen van het asbestmateriaal. Controleer de toestand jaarlijks op wijzigingen.

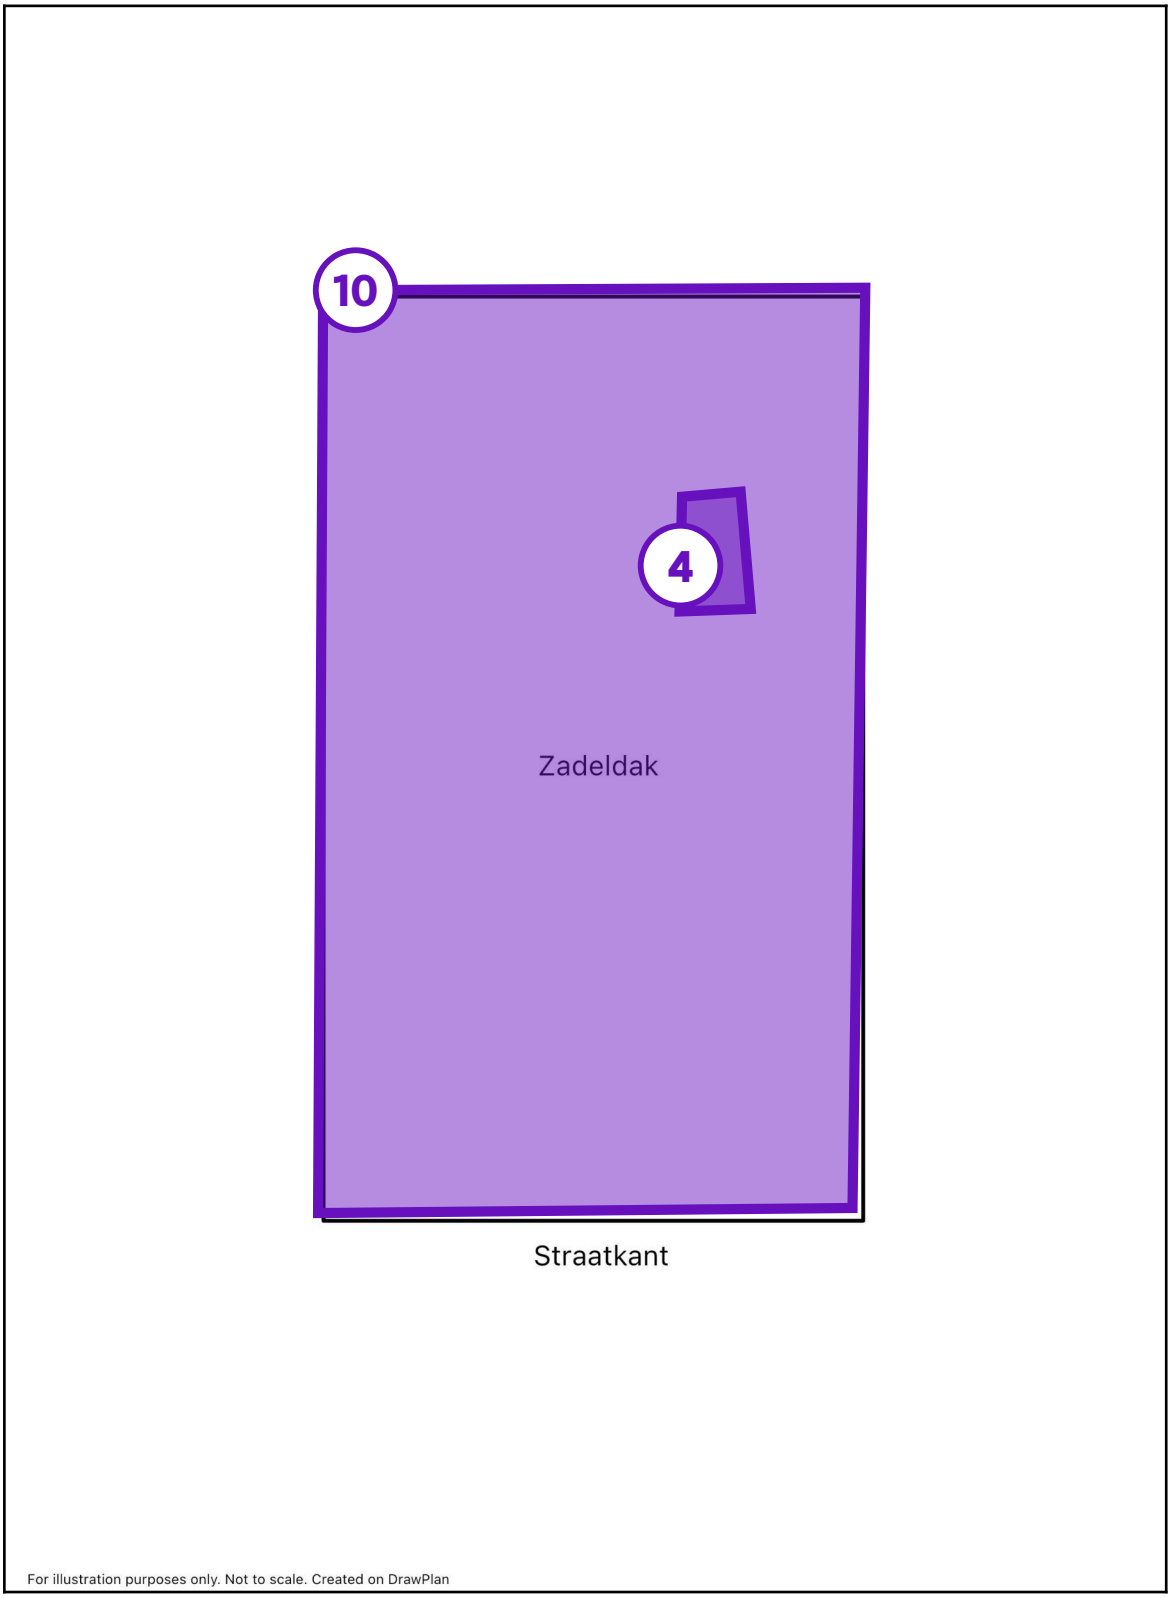
Plan 1.8: Woning plan - dak II

4. Beperking schouw	Beperking	-
10. Dakbedekking (niet asbestverdacht)	Overige ruimte of materiaal	-

Reden: Het te onderzoeken materiaal situeert zich hoger dan 3,50 m te rekenen vanaf een veilige ondergrond

Uitleg van de asbestdeskundige: Er konden, tijdens de rondgang door de TCR (=toegankelijke constructie met risicobouwjaar), geen vaststellingen gedaan worden in de schouw:

1) Er kunnen geen vaststelling gedaan worden in de schouw, daar het materiaal zich hoger dan 3,50 m te rekenen vanaf een veilige ondergrond situeert.

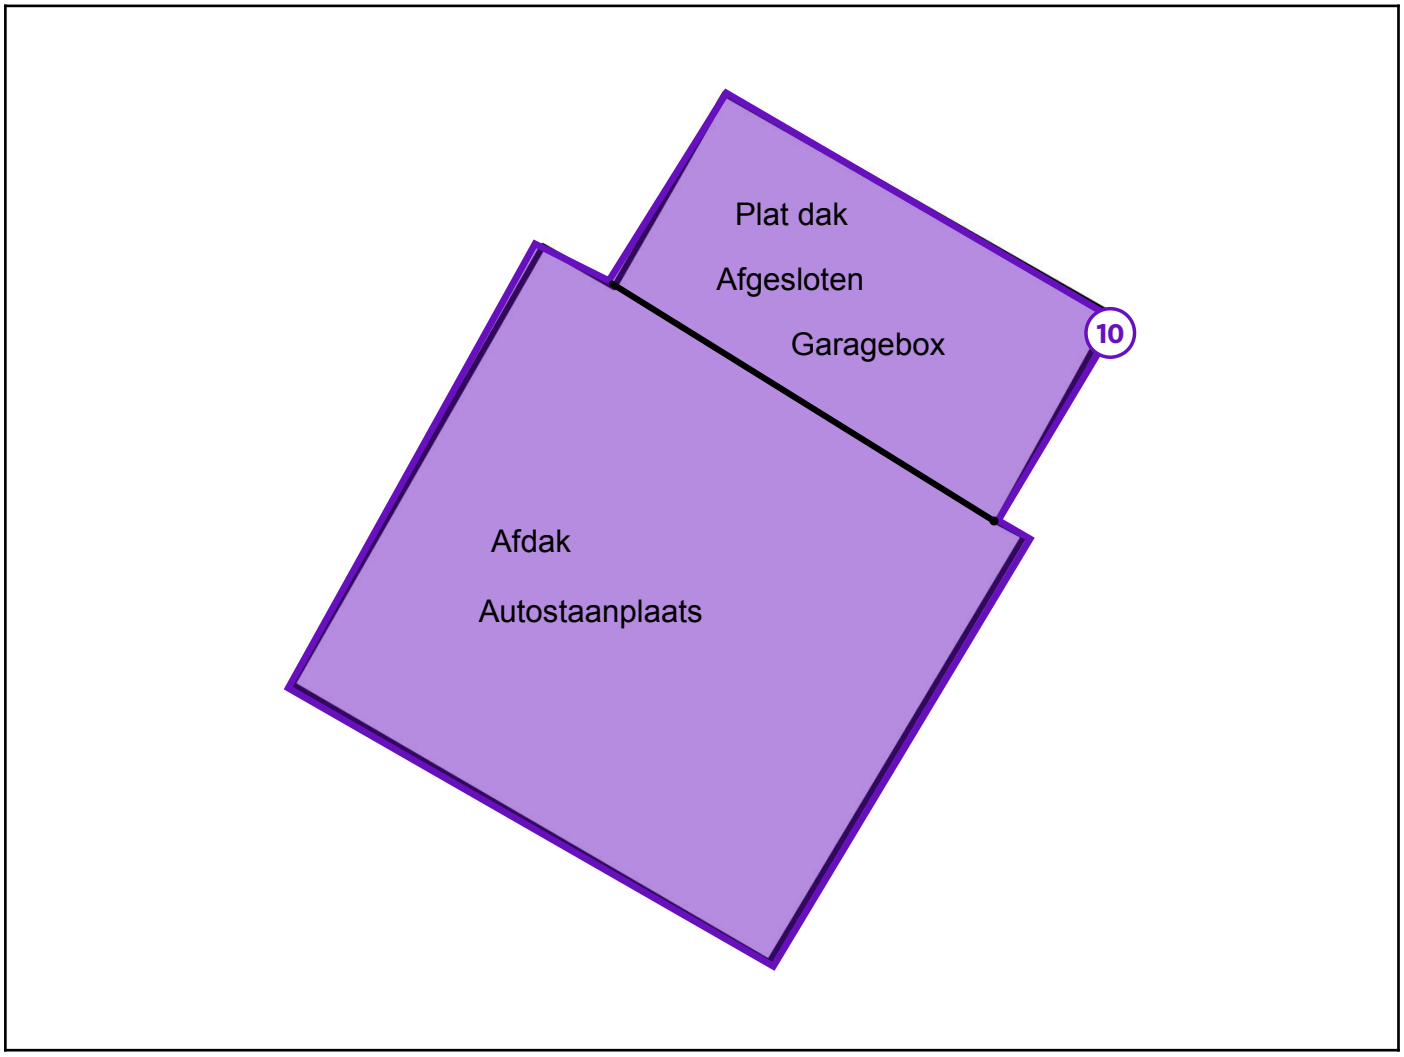
Plan 2.2: Carport + garage plan - dak

Beschrijving	Type	Actie
10. Dakbedekking (niet asbestverdacht)	Overige ruimte of materiaal	-

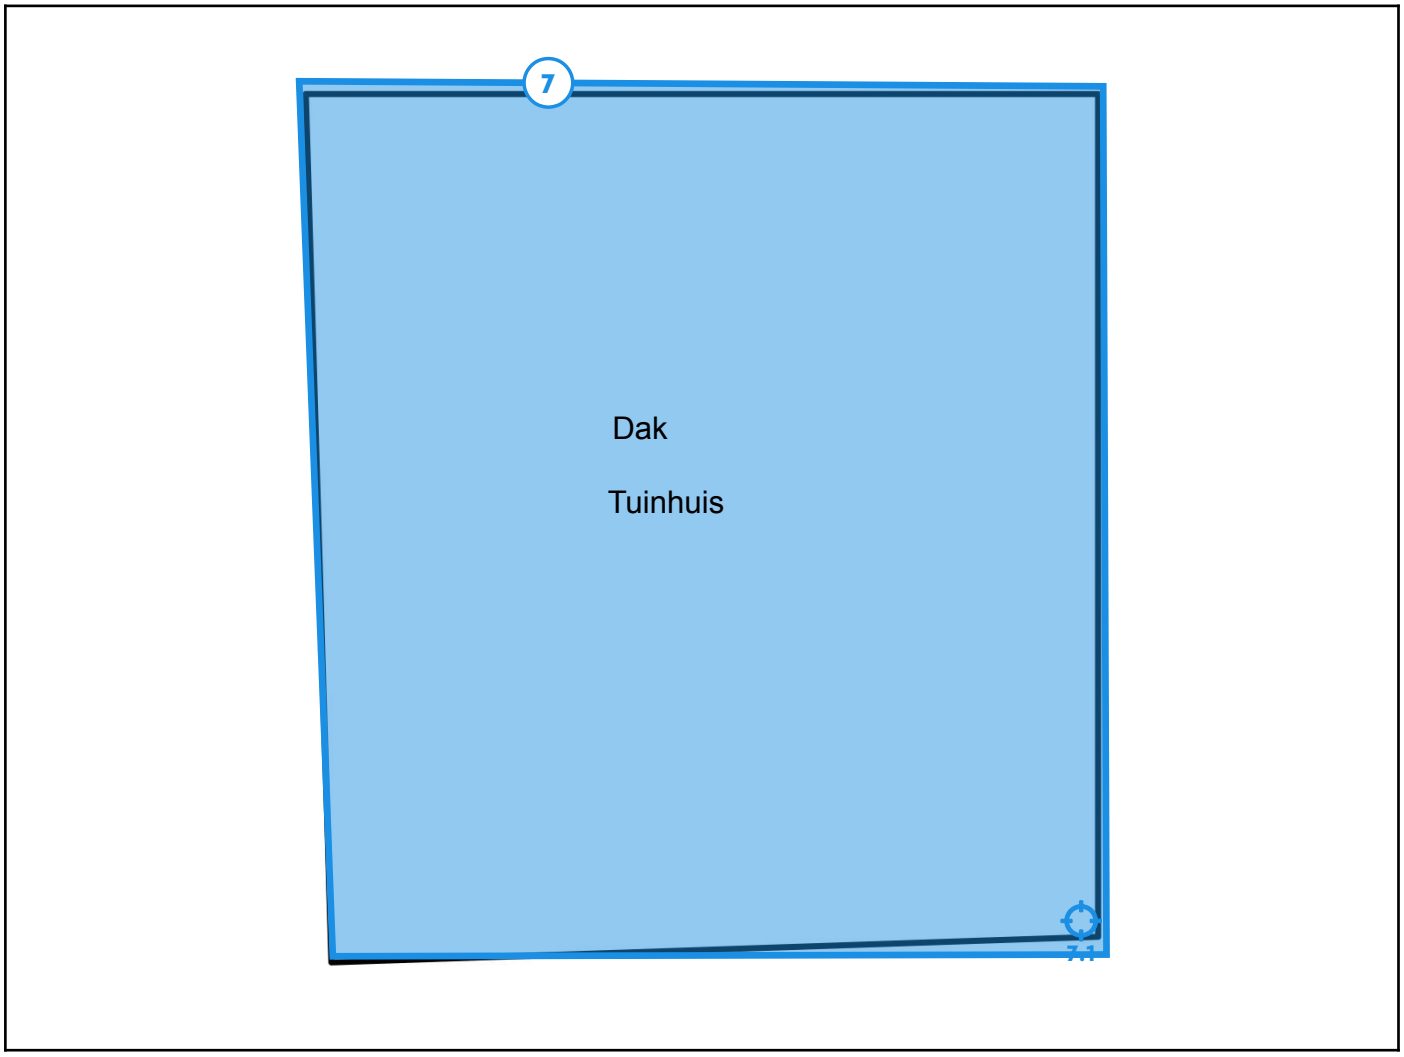
Plan 3.2: Constructie - Tuinhuis plan - dak

Beschrijving	Type	Actie
7. Roofing	Geen asbest	-
7.1 Code: MM03	Puntmonster	-

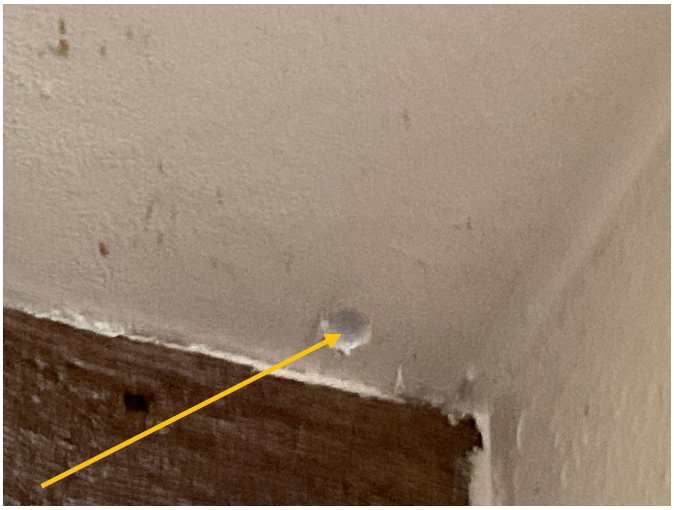
Overzichtsfoto

Geen asbest

#	Type	Referentie	Resultaat
8.1	Mengmonster	MM02	Geen asbest
