Asbestinventarisattest

Kapellestraat 119, 9230 Wetteren

Attestnummer : **20260407-000147.000**
Uitgegeven op : **07.04.2026**
Geldig tot : **07.04.2036**

Niet-asbestveilig

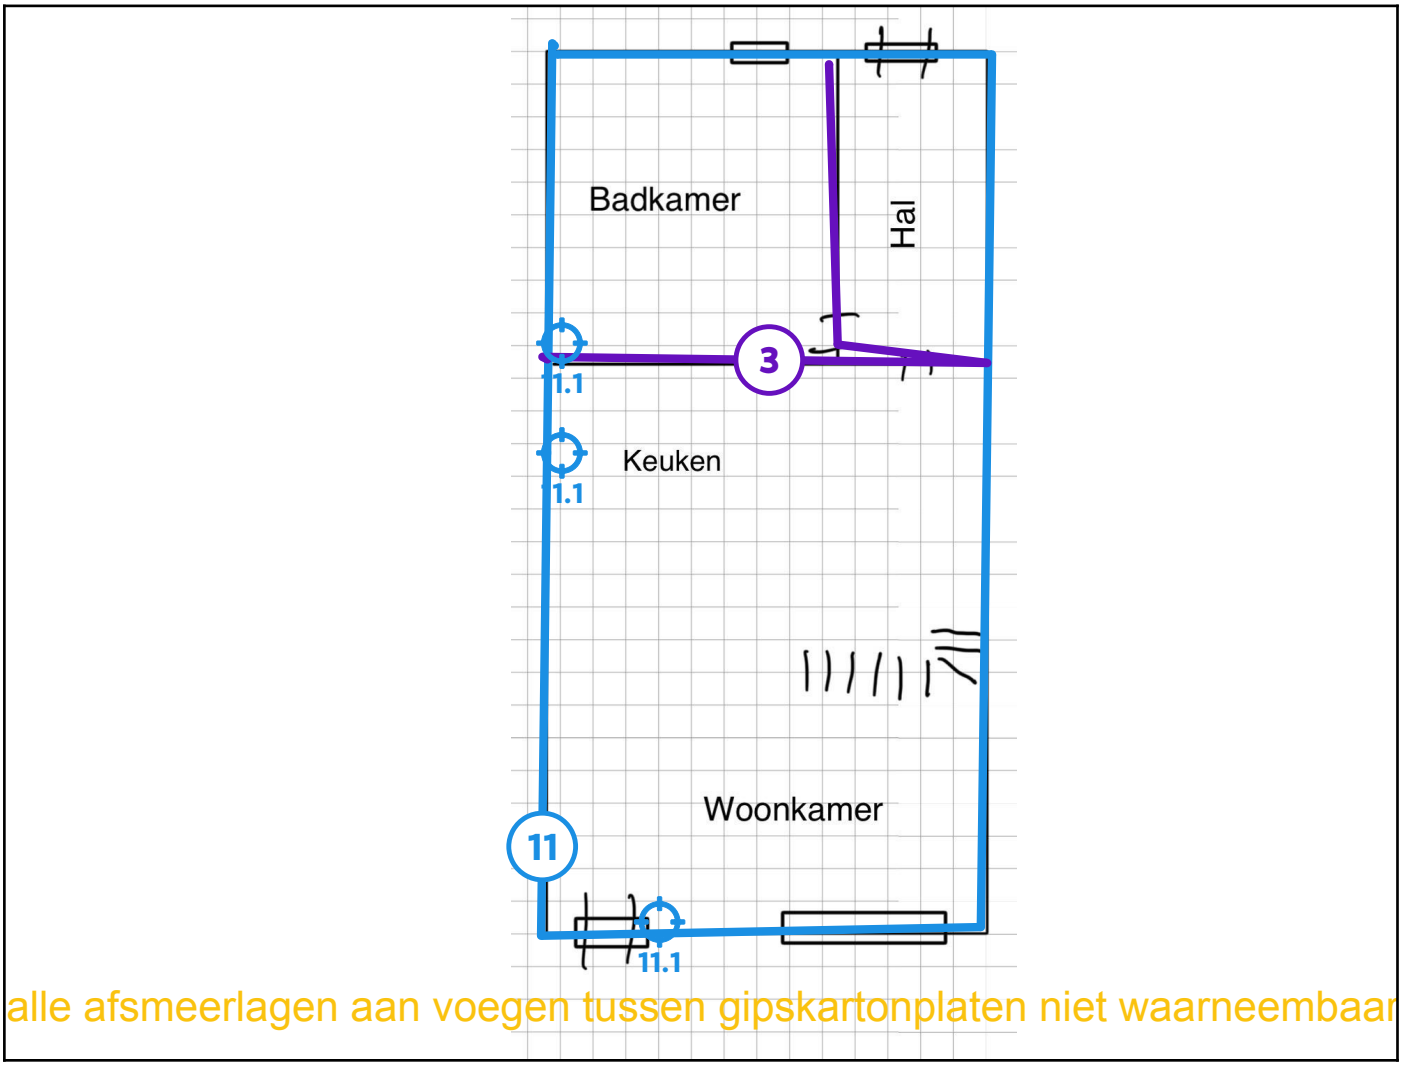
Plan 1.1: Gelijkvloers

Beschrijving	Type	Actie
3. Valse wand(en)/voorzetwand(en) - Gipskarton	Advies	-
7. Afsmeerlagen aan voegen tussen gipskartonplaten niet waarneembaar	Advies	-
11. Pleisterwerk wanden	Geen asbest	-
11.1 Code: M01	Mengmonster	-

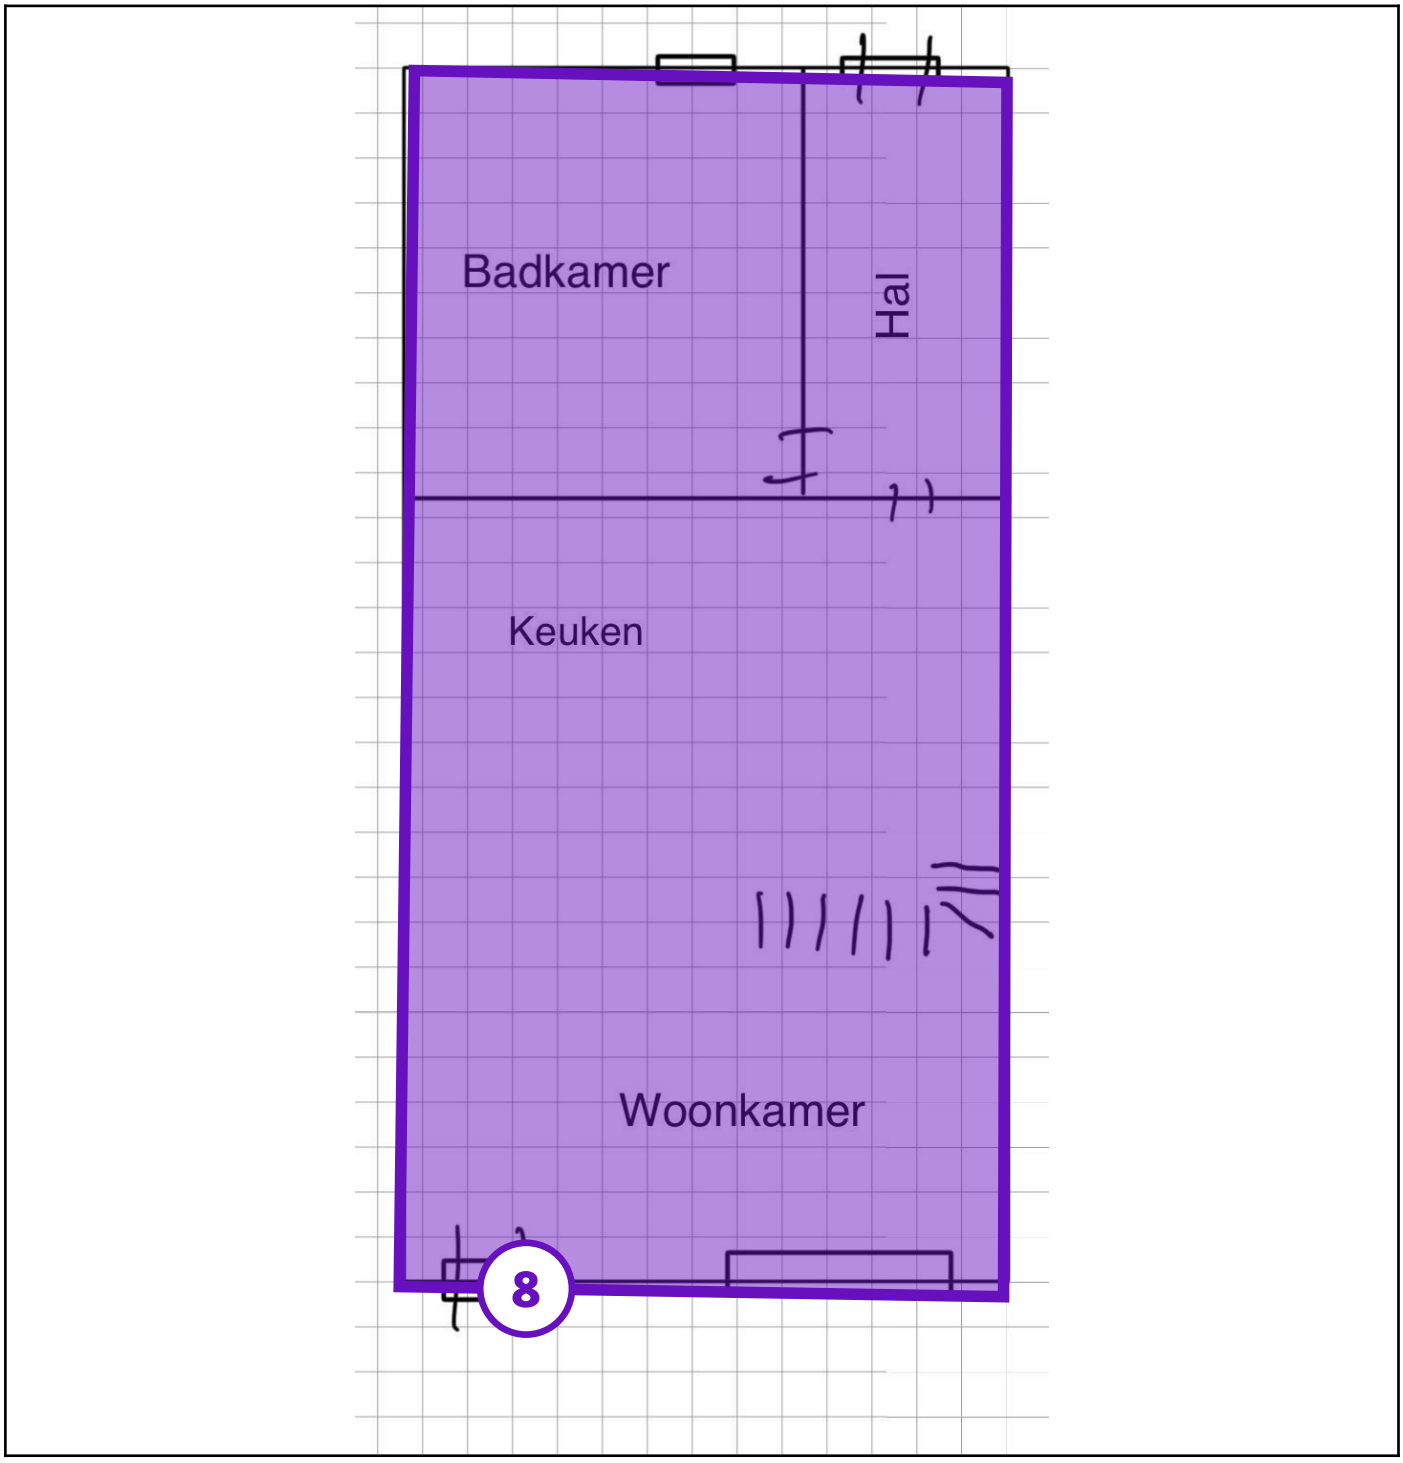
Plan 1.2: Gelijkvloers

Beschrijving	Type	Actie
8. Tegellijm onder vloertegels	Advies	-

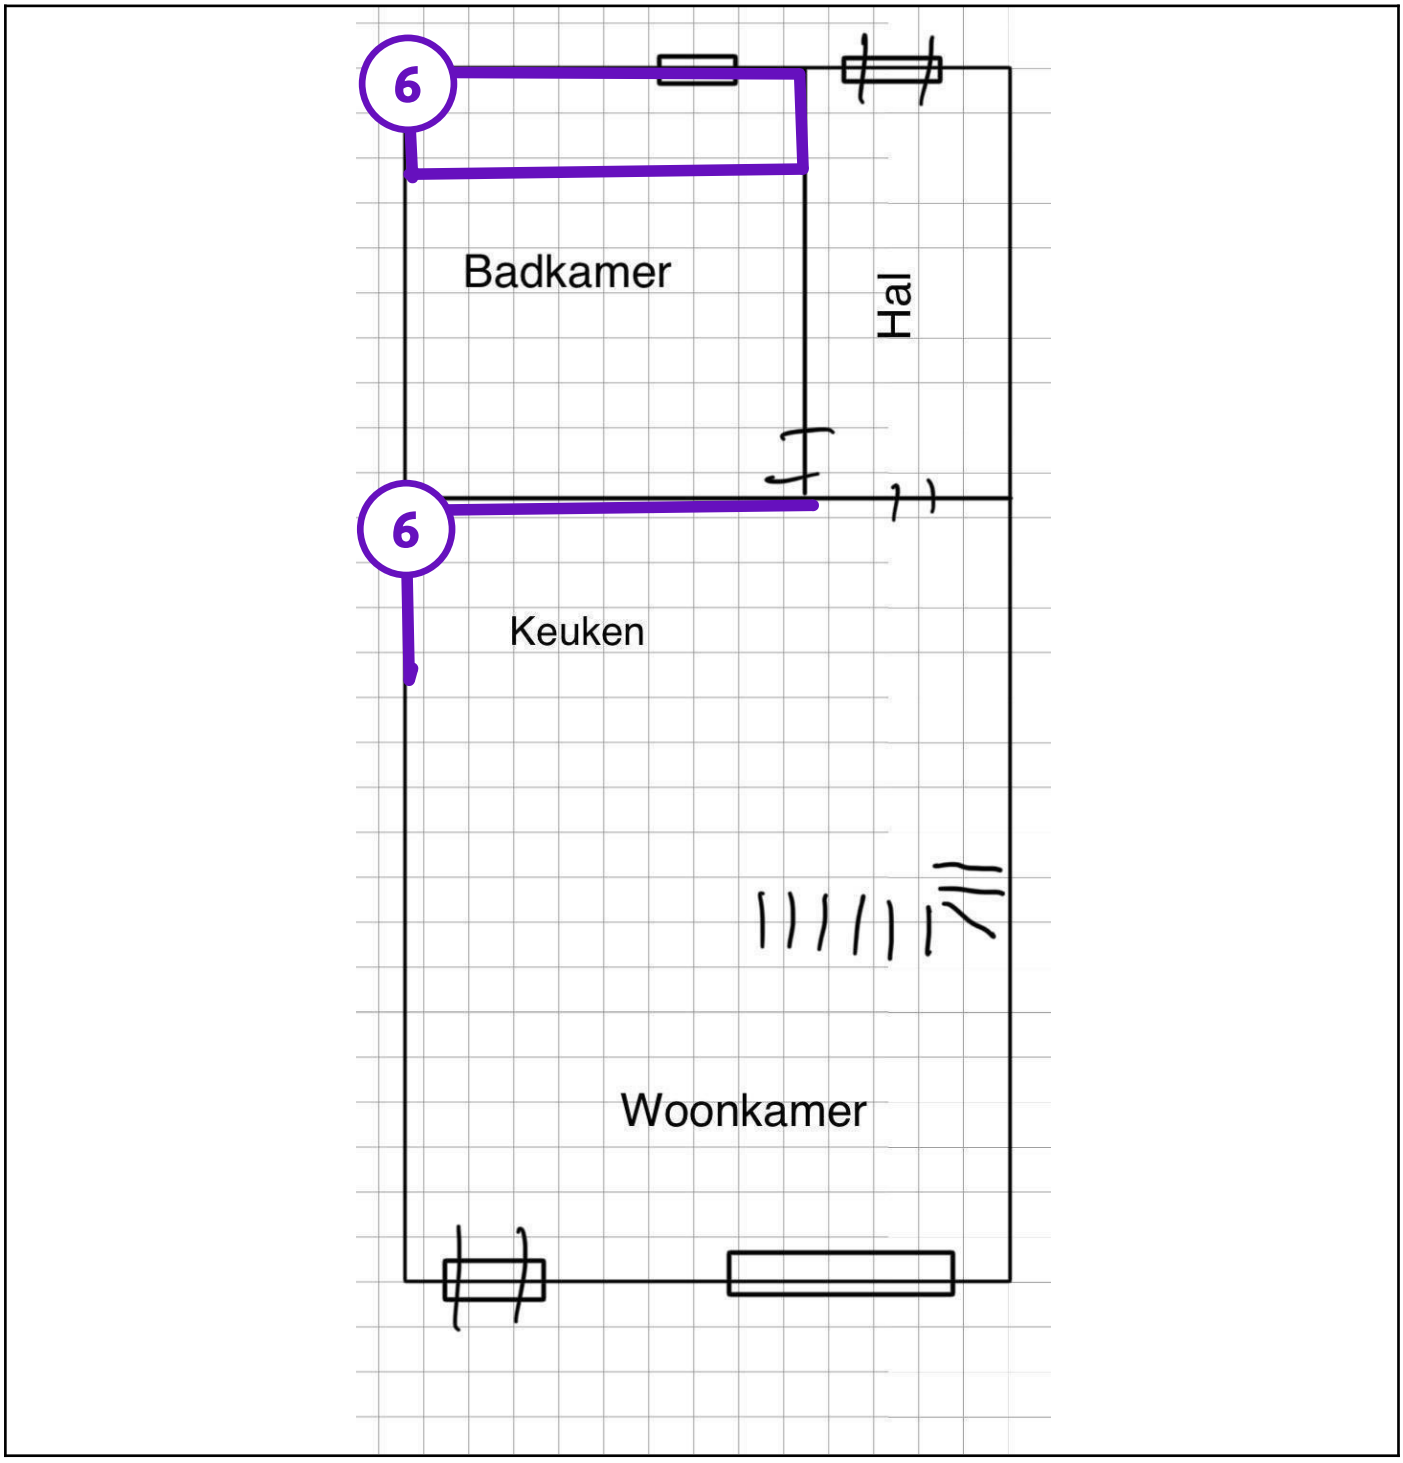
Plan 1.4: Gelijkvloers

Beschrijving	Type	Actie
6. Tegellijm achter wandtegels & plinten	Advies	-

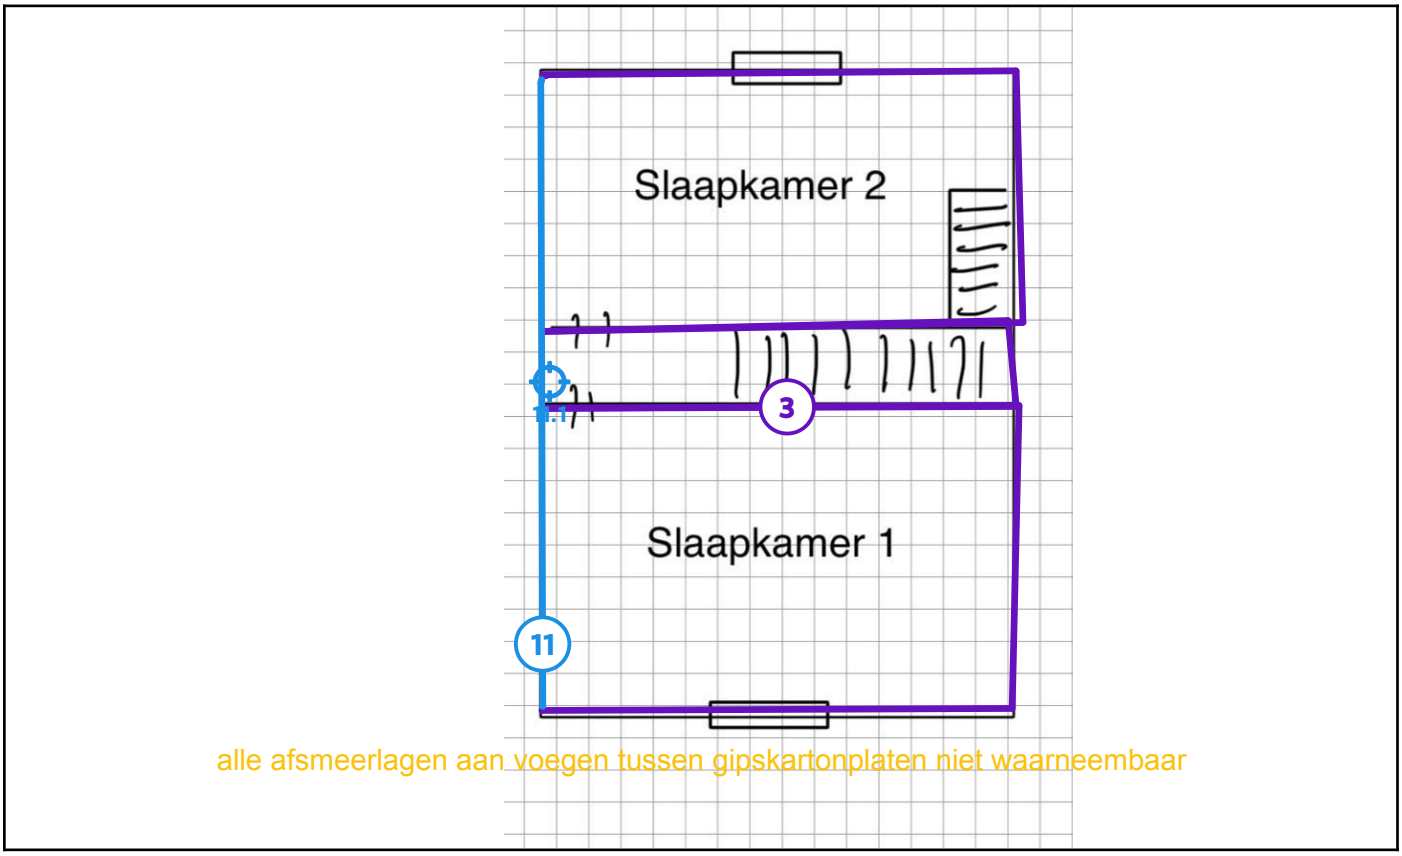
Plan 1.5: Verdieping

Beschrijving	Type	Actie
3. Valse wand(en)/voorzetwand(en) - Gipskarton	Advies	-
7. Afsmeerlagen aan voegen tussen gipskartonplaten niet waarneembaar	Advies	-
11. Pleisterwerk wanden	Geen asbest	-
11.1 Code: M01	Mengmonster	-

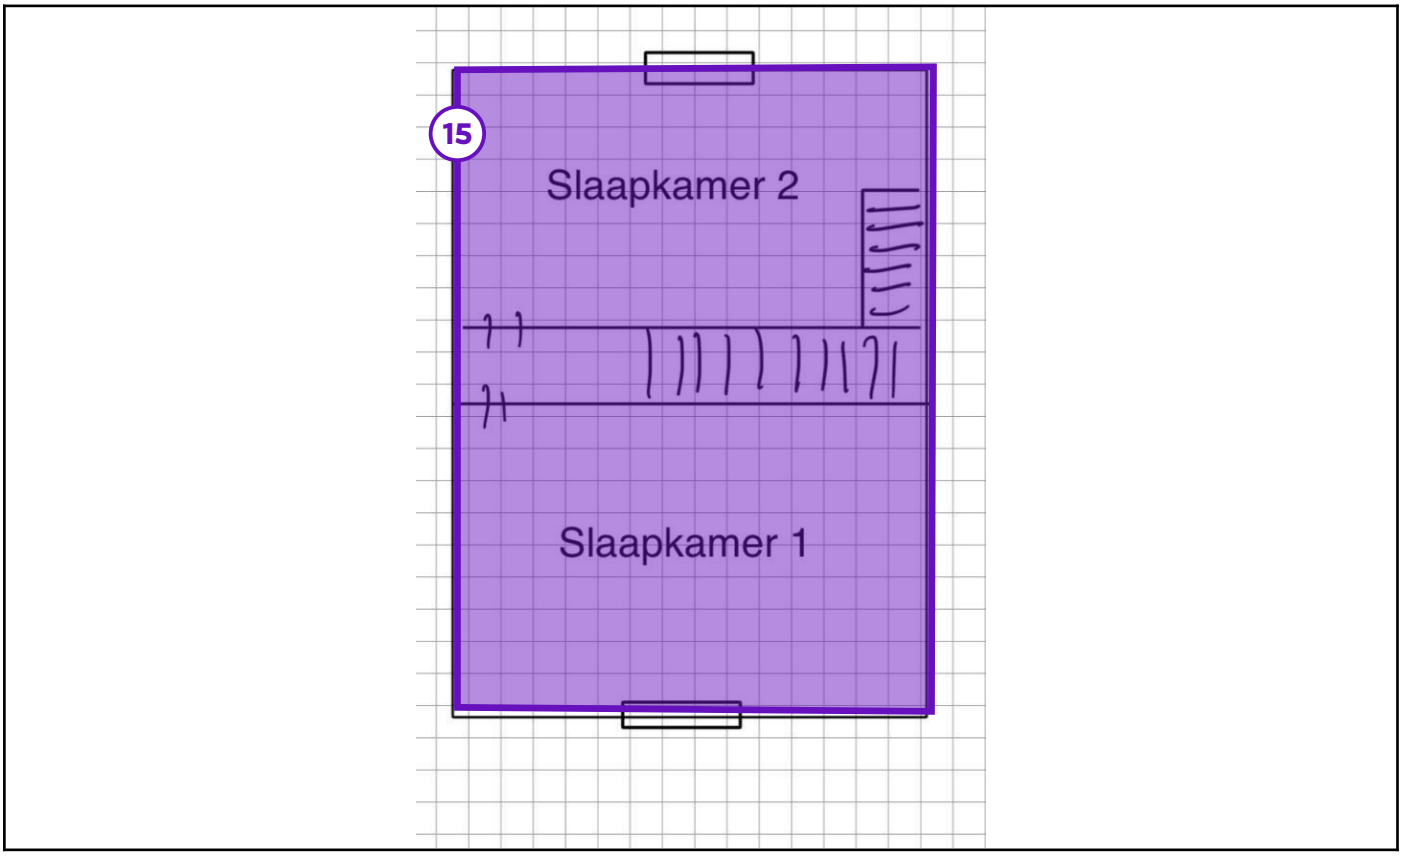
Plan 1.6: Verdieping

Beschrijving	Type	Actie
15. Plafondafwerking in gipskarton	Overige ruimte of materiaal	-

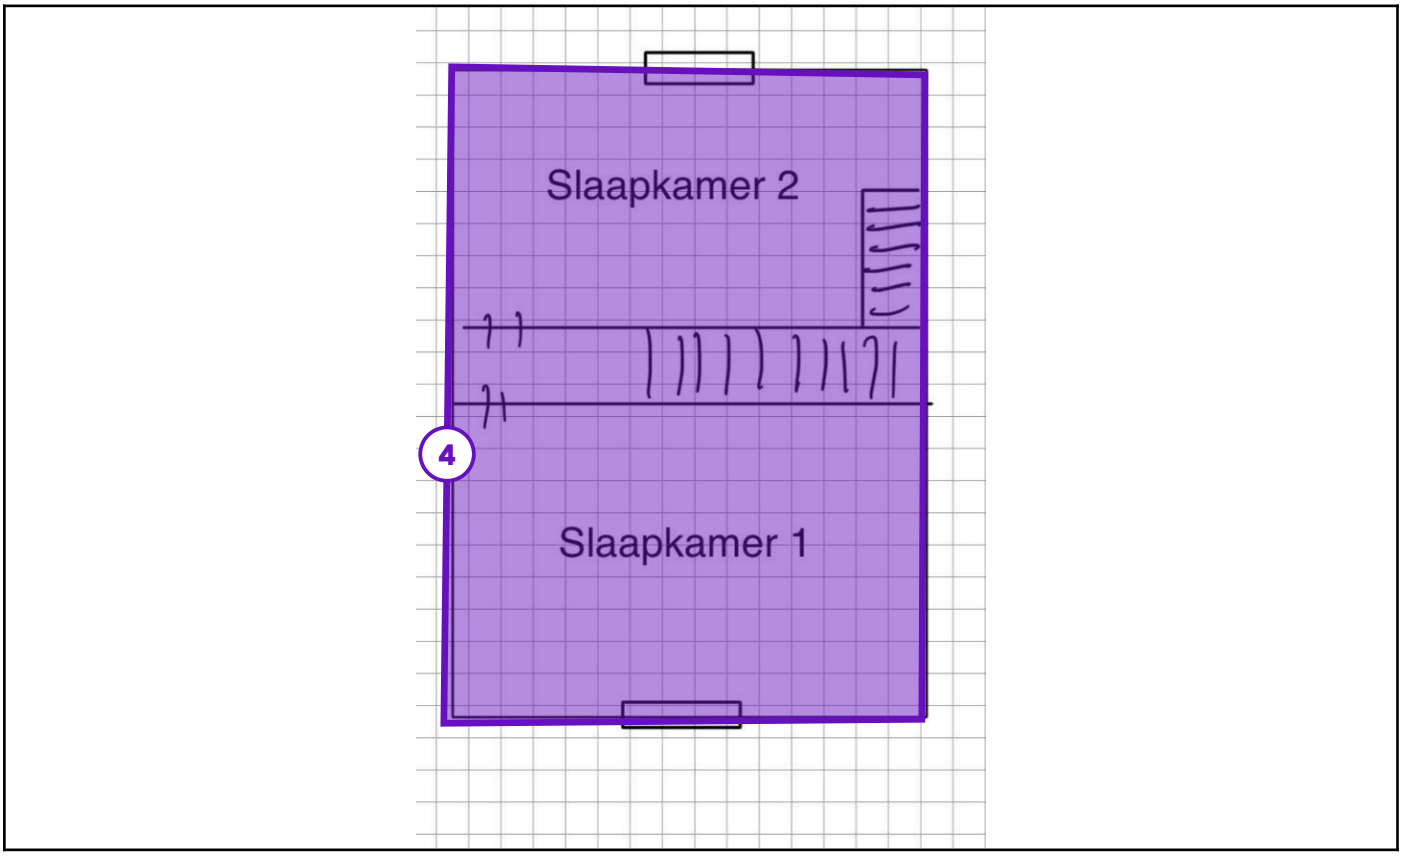
Plan 1.7: Verdieping

Beschrijving	Type	Actie
4. Vloerbekleding laminaat - Niet verdacht	Advies	-

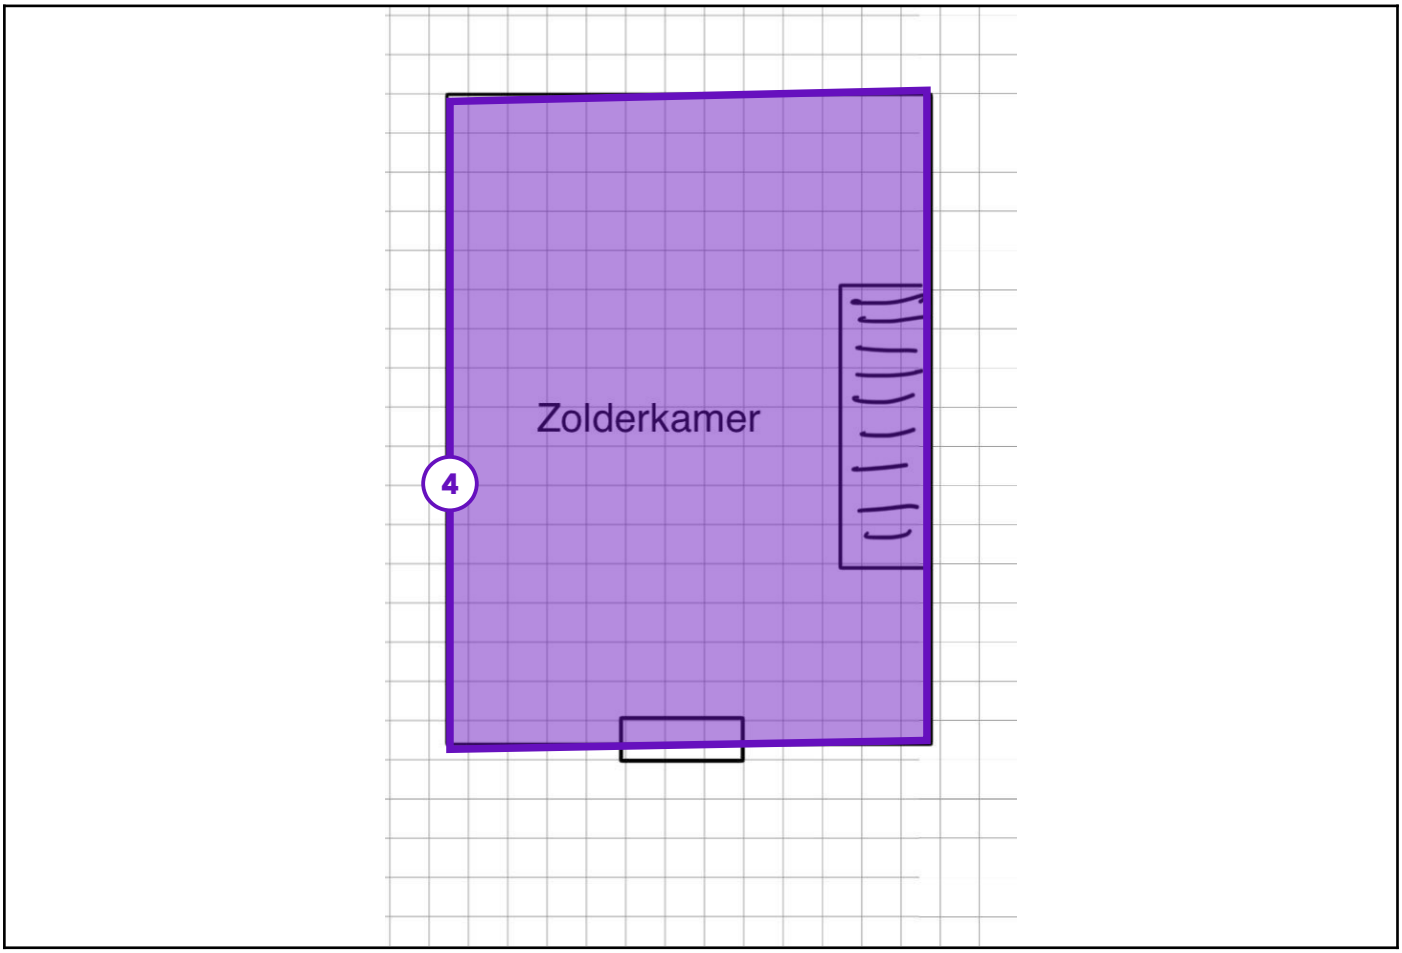
Plan 1.8: Zolderkamer

Beschrijving	Type	Actie
4. Vloerbekleding laminaat - Niet verdacht	Advies	-

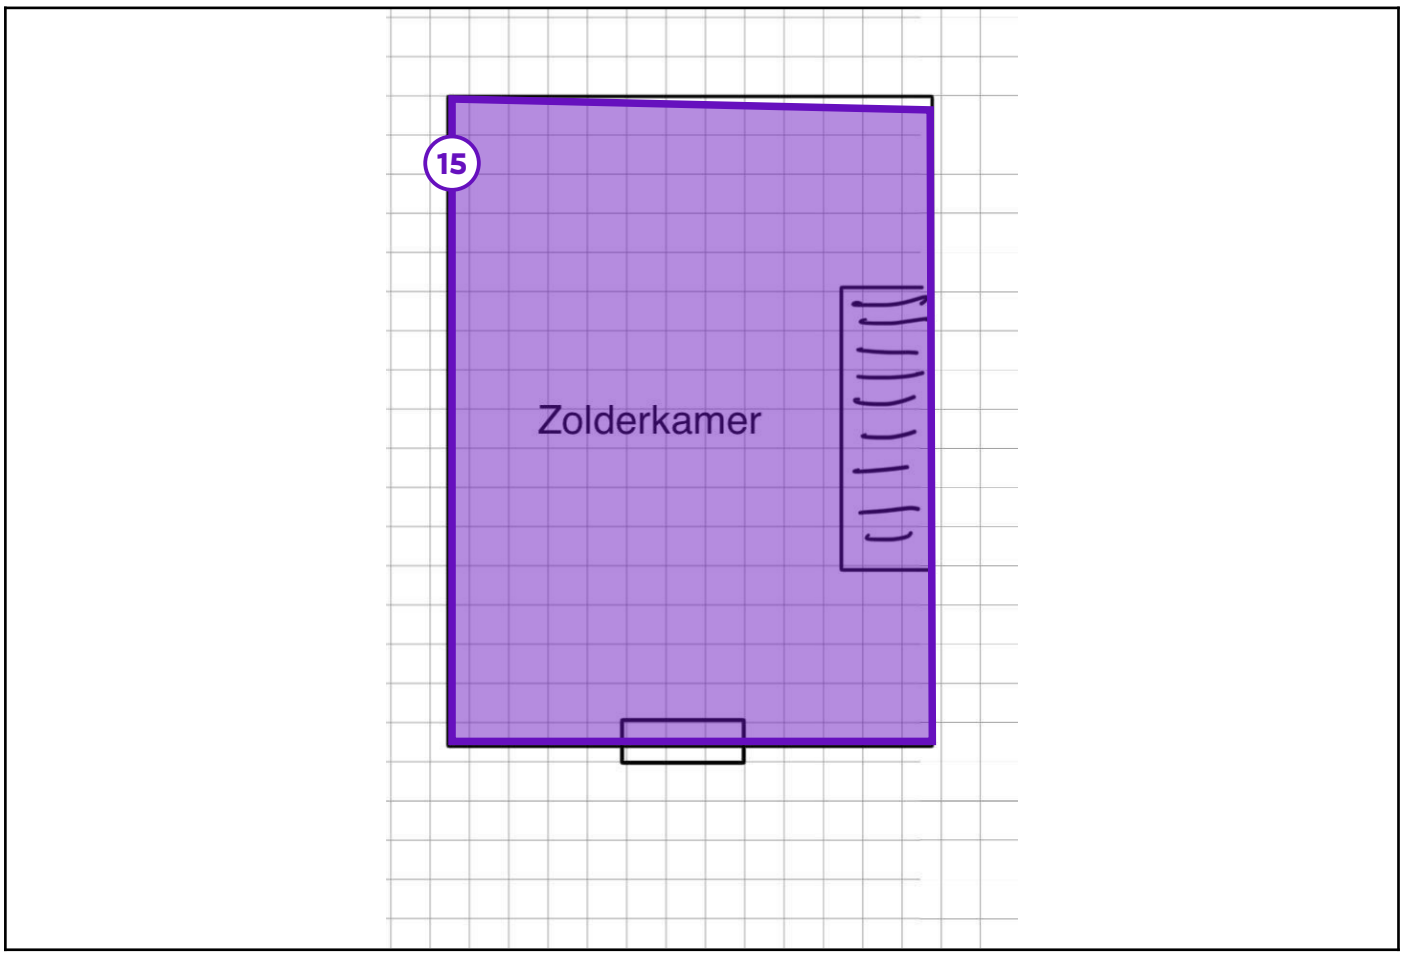
Plan 1.9: Zolderkamer

Beschrijving	Type	Actie
15. Plafondafwerking in gipskarton	Overige ruimte of materiaal	-

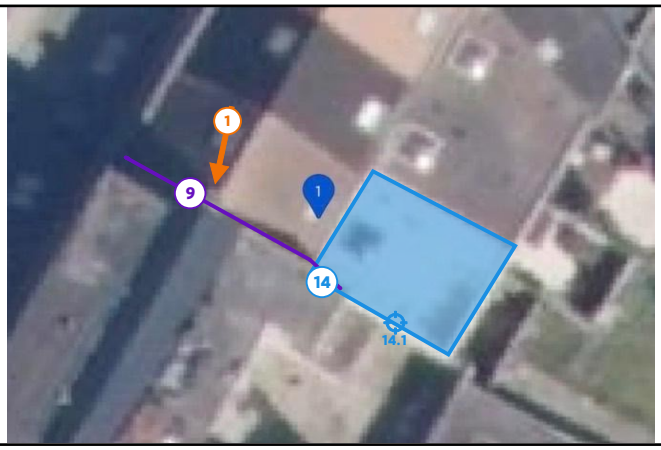
Plan 1.11: Dak

Beschrijving	Type	Actie
1. Gevelleien Rond schouw	Asbestmateriaal	Verwijderen
9. Afdruip of afvloeiing van een gevel	Advies	-
14. Dakbedekking - Roofing	Geen asbest	-
14.1 Code: M03	Puntmonster	-

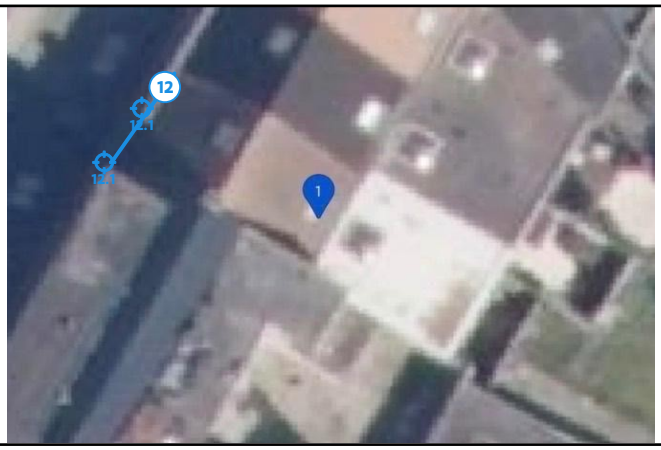
Plan 1.14: Dak

Beschrijving	Type	Actie
12. Crepi voorgevel	Geen asbest	-
12.1 Code: M05	Mengmonster	-

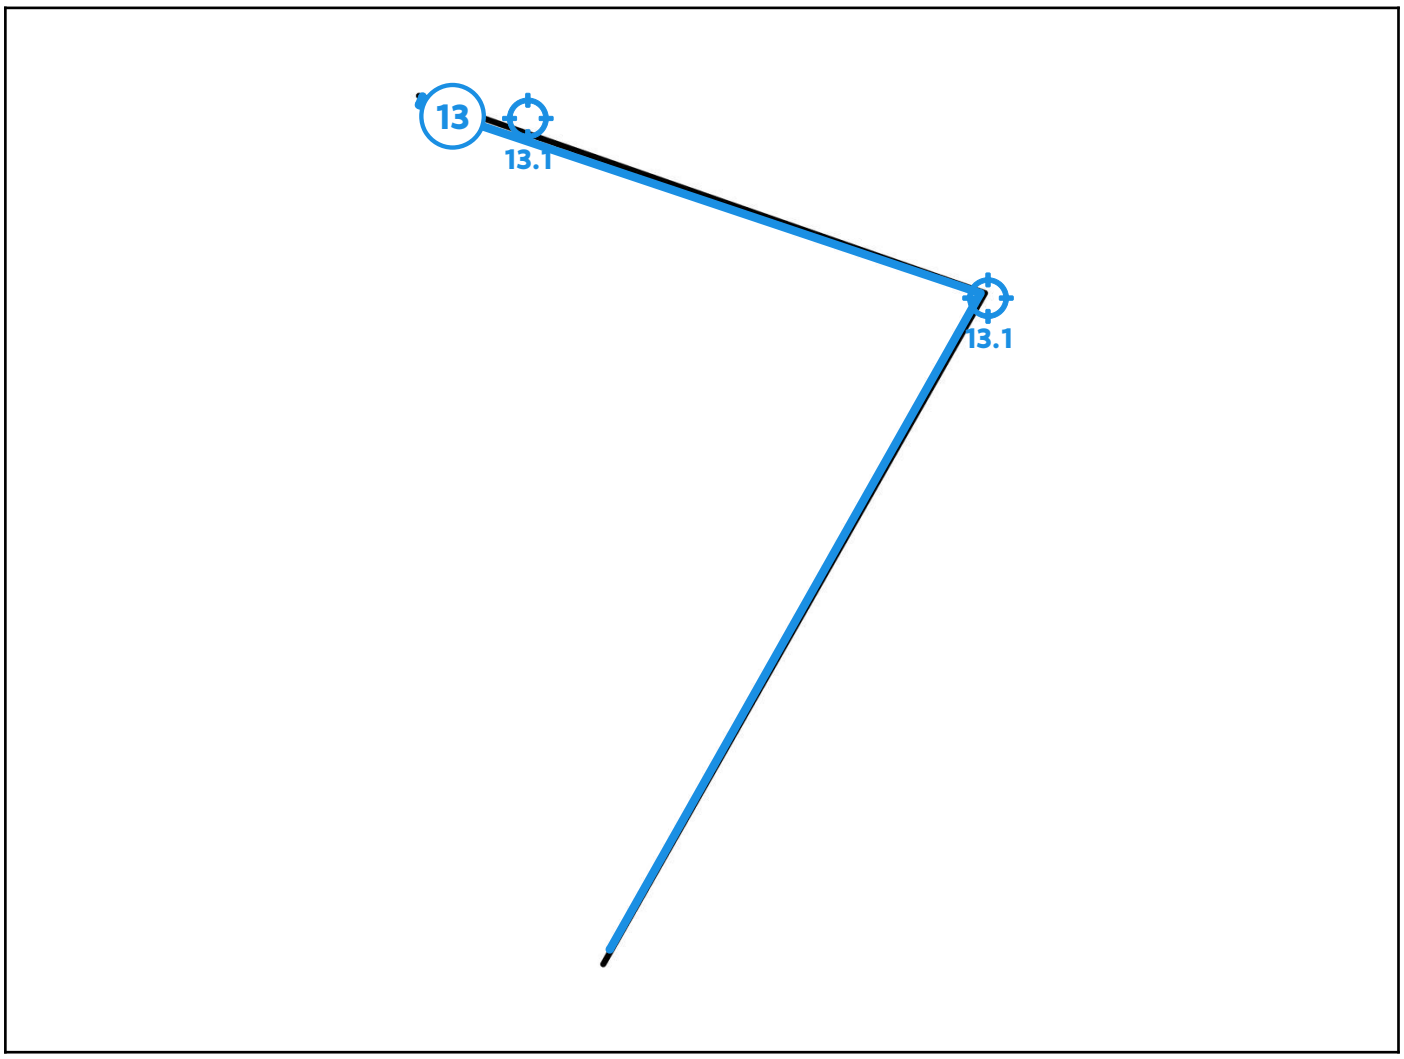
Plan 2.1: Muur terras plan

Beschrijving	Type	Actie
13. Crepi terrasmuur	Geen asbest	-
13.1 Code: M04	Mengmonster	-

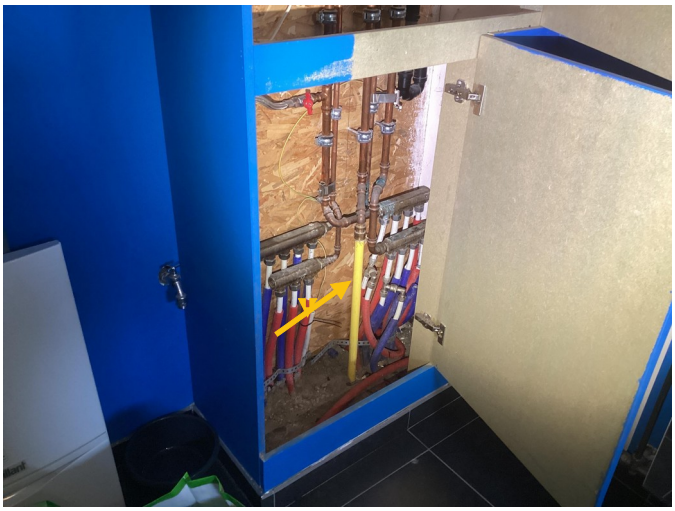
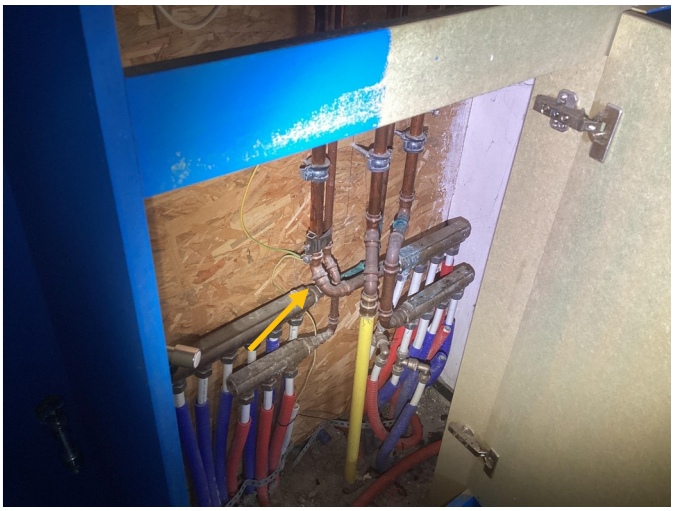
Beschrijving	Notitie	Terug te vinden op plannen
Fiche 21: Leidingisolatie - niet aanwezig	Geen leidingisolatie aanwezig.	-
Fiche 22: Liftinfrastructuur - niet aanwezig		-
