Asbestinventarisattest

Sportstraat 124, 9000 Gent
Gemeenschappelijke delen

Attestnummer : **20240112-000007.000**
Uitgegeven op : **12.01.2024**
Geldig tot : **12.01.2034**

Niet-asbestveilig

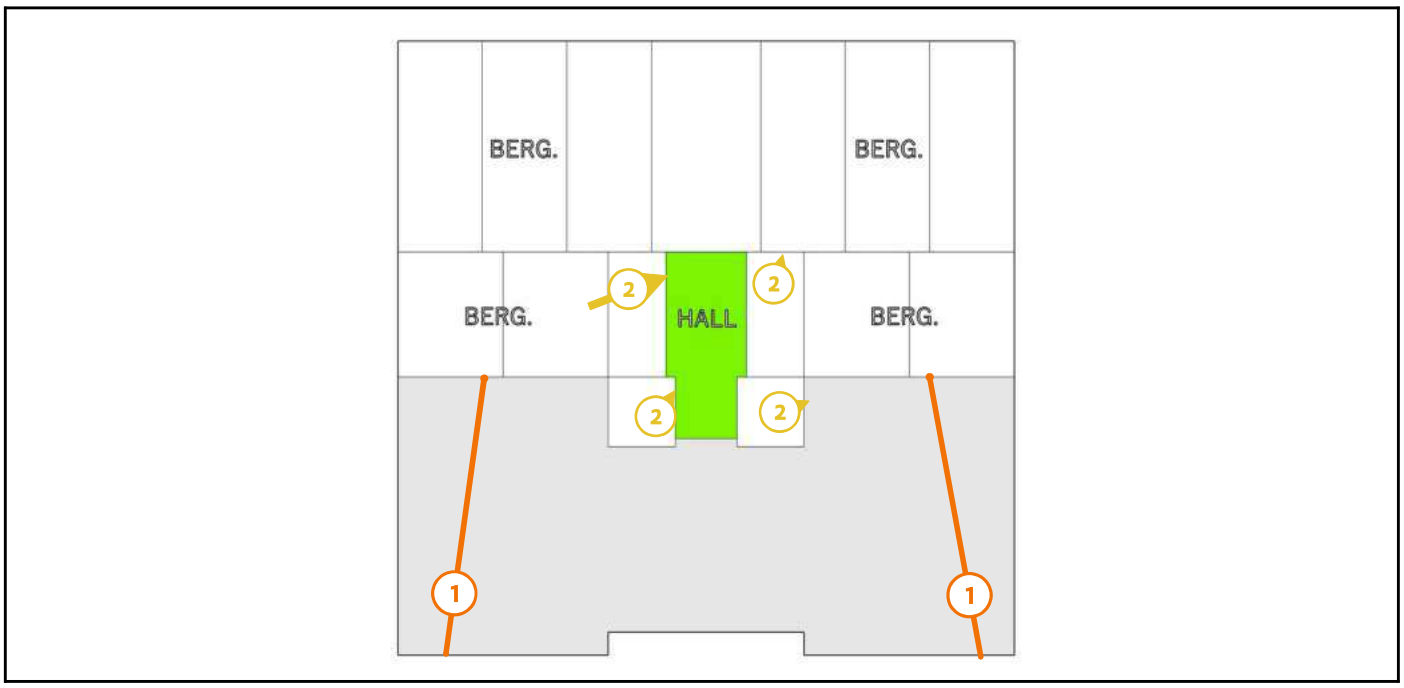
Plan 1.1: 1 Kelder

Beschrijving	Type	Actie
1. Leidingen	Asbestmateriaal	Verwijderen
2. Schakelaars	Asbestmateriaal	Zorgvuldig beheren

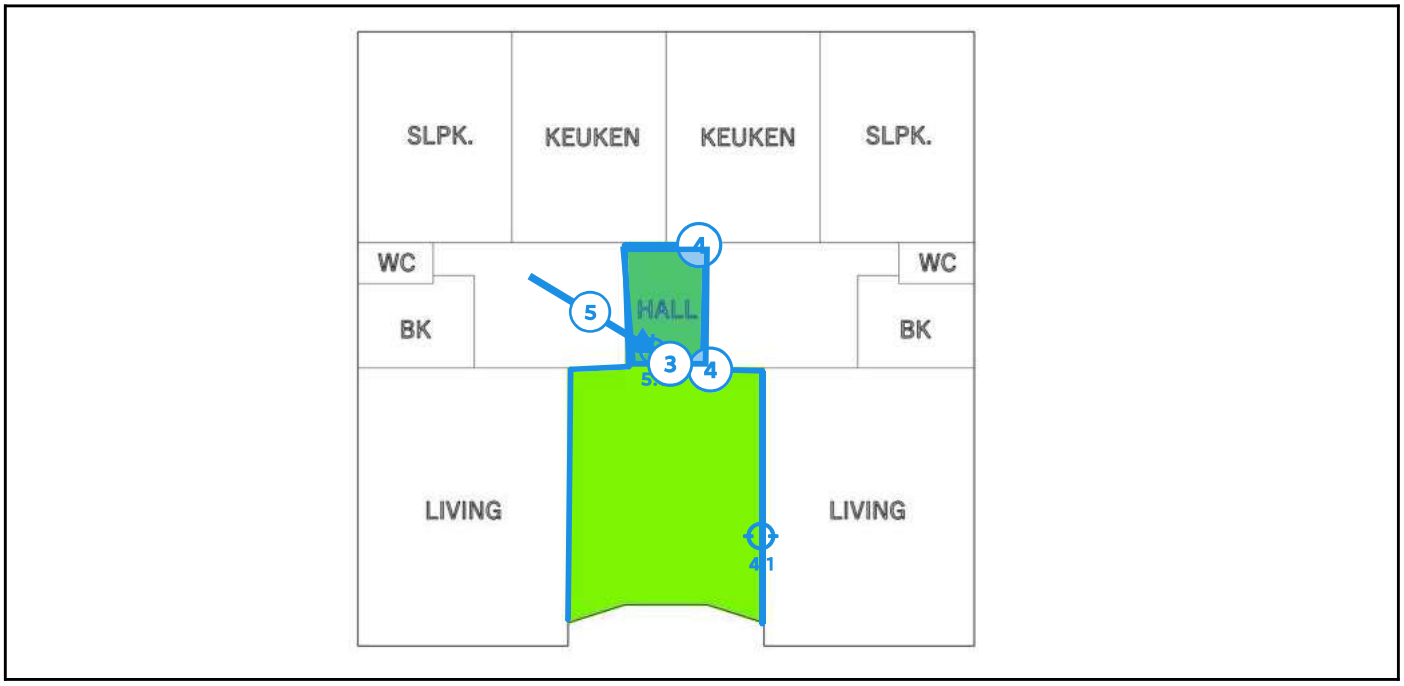
Plan 1.2: 2 Gelijkvloers

Beschrijving	Type	Actie
3. Pleisterwerk plafonds	Geen asbest	-
4. Pleisterwerk trappenzaal	Geen asbest	-
4.1 Code: 110324	Mengmonster	-
5. Vloerbekleding lift	Geen asbest	-
5.1 Code: 110326	Puntmonster	-

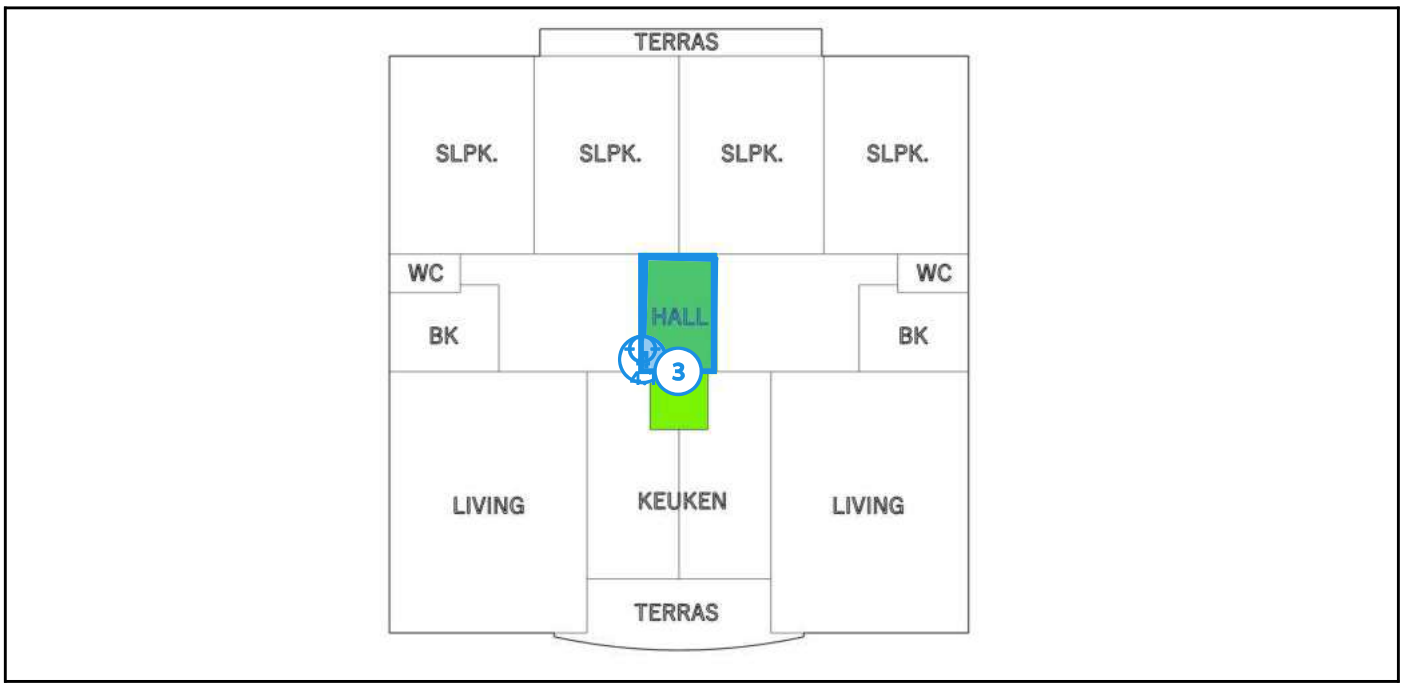
Plan 1.3: 3 Verdieping 1

Beschrijving	Type	Actie
3. Pleisterwerk plafonds	Geen asbest	-
4. Pleisterwerk trappenzaal	Geen asbest	-
4.1 Code: 110324	Mengmonster	-

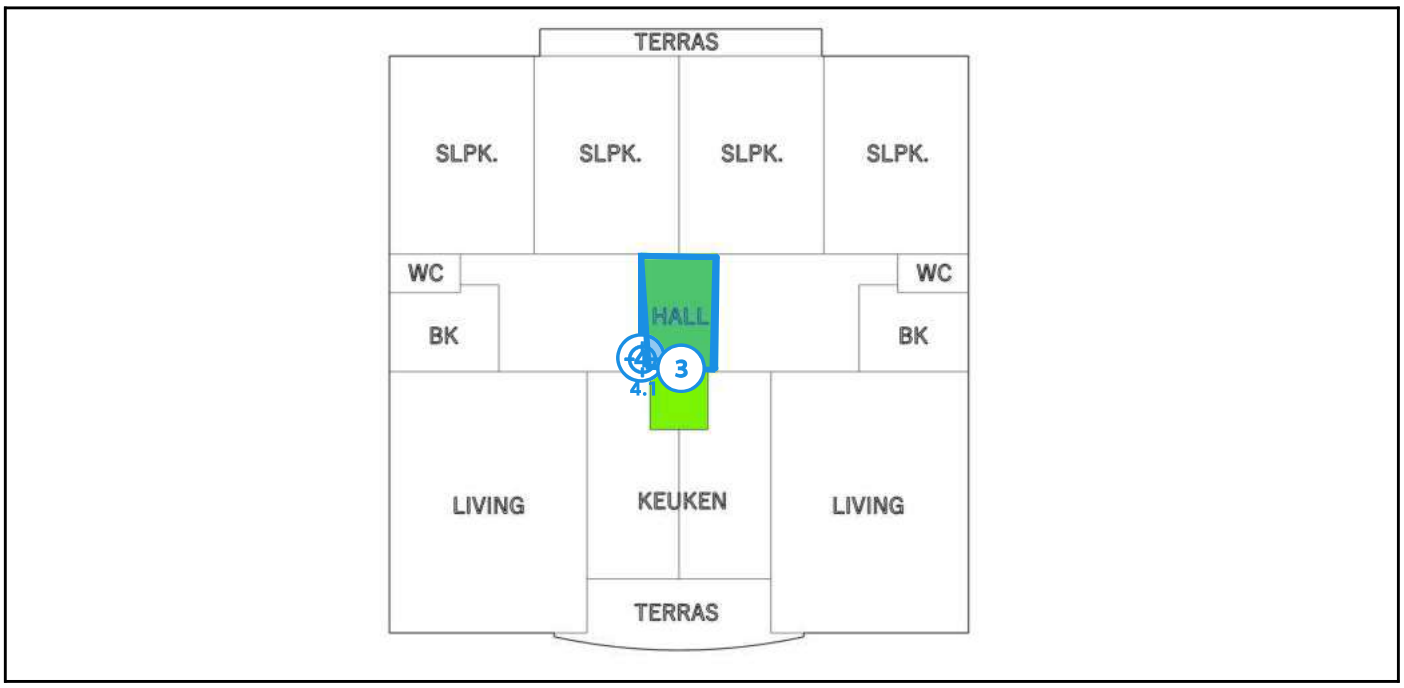
Plan 1.4: 4 Verdieping 2

Beschrijving	Type	Actie
3. Pleisterwerk plafonds	Geen asbest	-
4. Pleisterwerk trappenzaal	Geen asbest	-
4.1 Code: 110324	Mengmonster	-

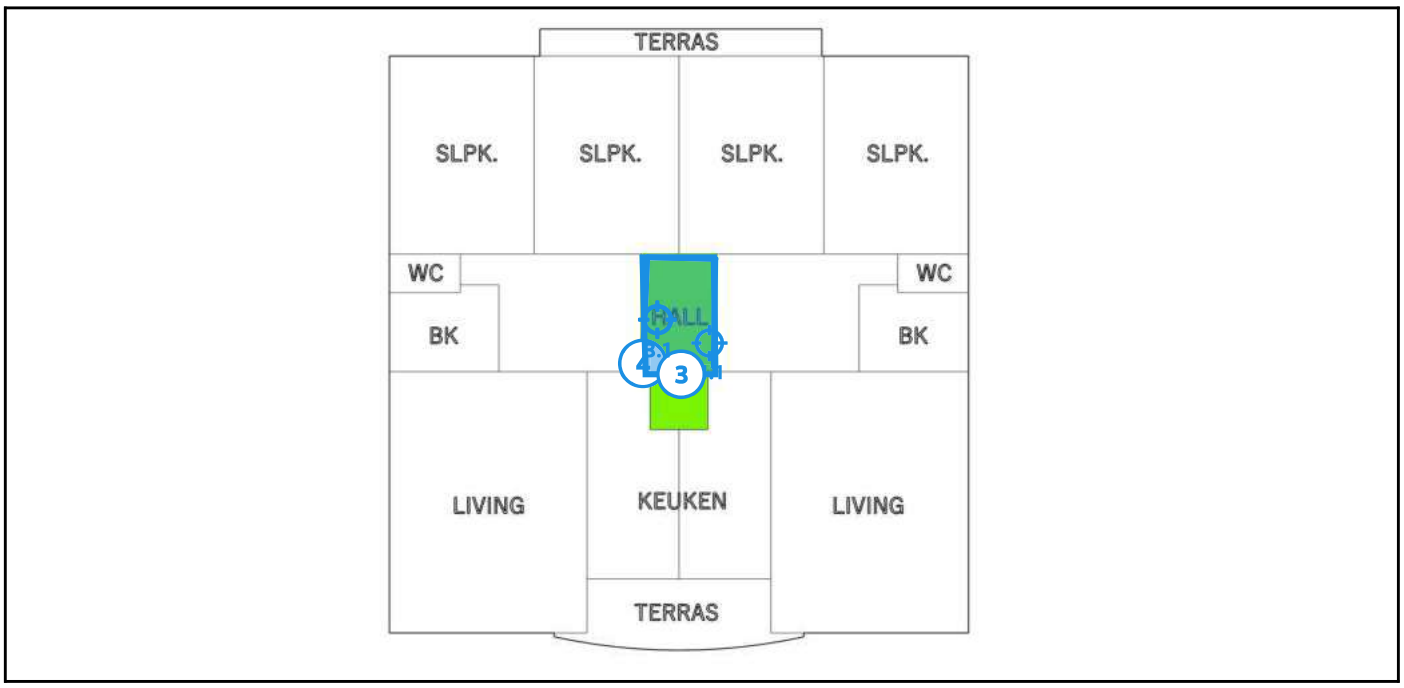
Plan 1.5: 5 Verdieping 3

Beschrijving	Type	Actie
3. Pleisterwerk plafonds	Geen asbest	-
3.1 Code: 110325	Mengmonster	-
4. Pleisterwerk trappenzaal	Geen asbest	-
4.1 Code: 110324	Mengmonster	-

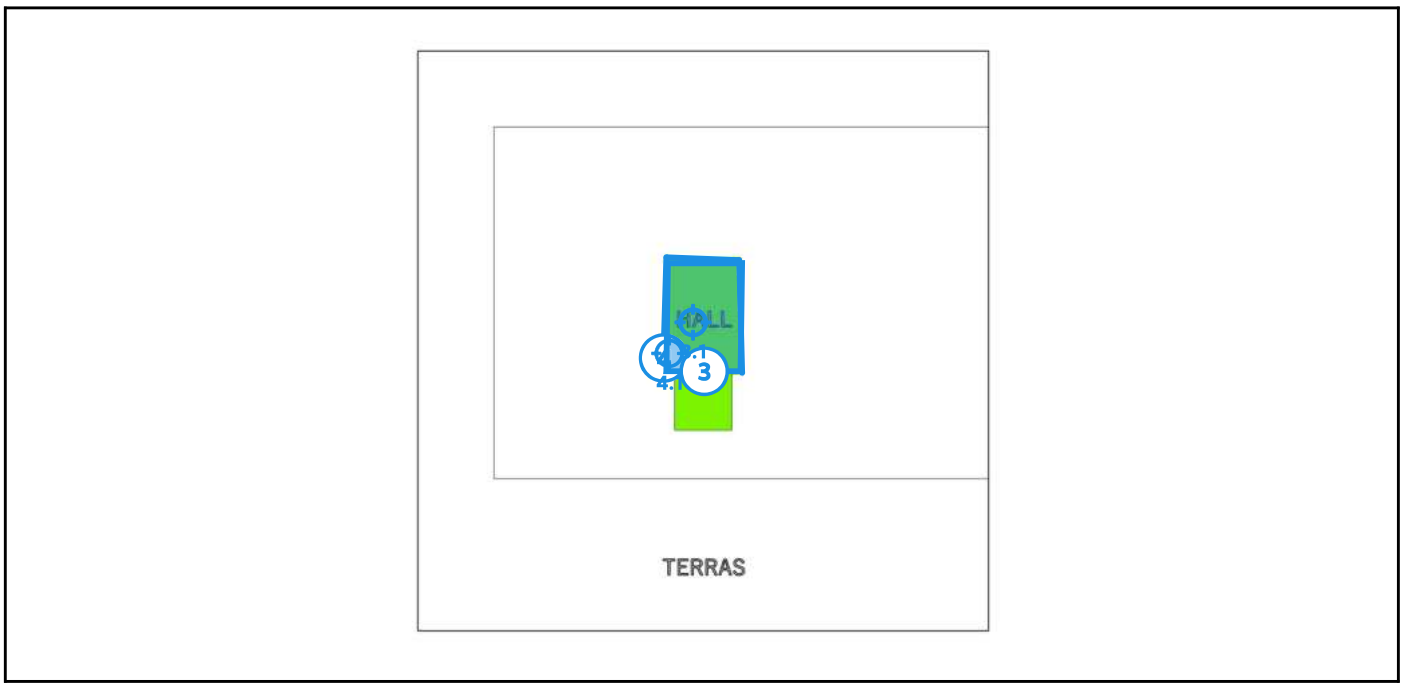
Plan 1.6: 6 Verdieping 4

Beschrijving	Type	Actie
3. Pleisterwerk plafonds	Geen asbest	-
3.1 Code: 110325	Mengmonster	-
4. Pleisterwerk trappenzaal	Geen asbest	-
4.1 Code: 110324	Mengmonster	-

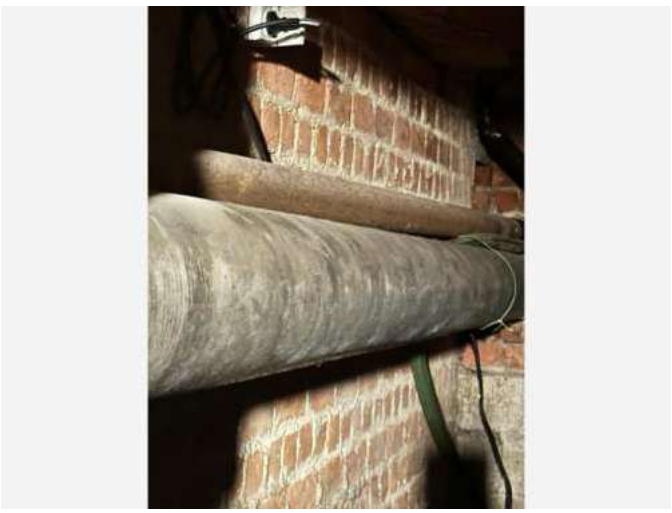
Fiche 1: Leidingen

Asbestmateriaal

Het asbestmateriaal valt onder de mijlpaal van 2040.

Eindbeoordeling materiaalrisico	Verhoogd materiaalrisico en/of verhoogde kans op vezelvrijgave

Gebondenheid	Categorie 1: hechtgebonden in oorsprong
Asbestsoort (vezeltype)	Crocidoliet aanwezig
Asbestconcentratie	Laag (< 50%)
Afschermingsgraad van het gehele materiaal	Geheel of deels (ook) vrij aan de binnenlucht
Toestand van het materiaal	Licht beschadigd, licht verweerd. Intact materiaal type Pical – asbestboard of categorie III 'gebondenheid'

Beschrijving	Leidingen
Omgeving	Binnen
Primaire drager	Schacht-koker (technisch)
Asbestmateriaal	Buis, koker, leiding, pijp, doorvoer
Bindmiddel van asbestmateriaal	Cement
Gebondenheid op basis van bindmiddel	Hecht

Hoeveelheid (lengte – omtrek – dikte – aantal)	• 6,80 m - 35,00 cm - 0,50 cm - 2 stuks
Totaal volume	0,024 m^3
Eenvoudig bereikbaar	Ja
Bevestigingswijze	• Verlijmd, ingegoten, versmeerd
Identificatiemethode	Vaststelling zonder monstername
Destructieve handeling voor identificatie	Nee

Verwijderen

- Zorg voor een veilig beheer. Vermijd het beschadigen van het asbestmateriaal. Controleer de toestand jaarlijks op wijzigingen.

- Eenvoudige handelingen: mag via doe-het-zelf of door werknemer(s) met opleidingsattest eenvoudige handelingen
  Deze toepassing mag nog zelf verwijderd worden. Opgelet, bescherm uzelf en uw omgeving goed en volg de veiligheidsvoorschriften inzake afvoer van het afval op. U dient voorafgaandelijk na te gaan welke de voorschriften zijn die gehanteerd worden door het containerpark indien u het afval daar wenst achter te laten. Het afval kan u ook deponeren bij een erkend afvalverwerker. Neem op voorhand contact op om de procedure door te nemen.

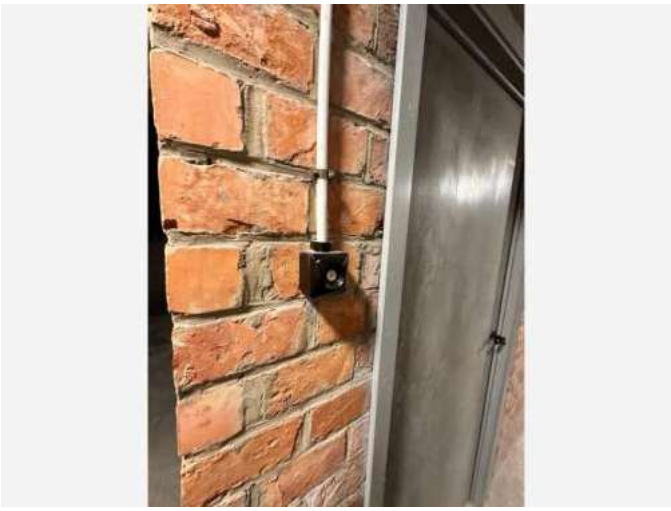
Fiche 2: Schakelaars

Asbestmateriaal

Het asbestmateriaal valt onder de mijlpaal van 2040.

Eindbeoordeling materiaalrisico	Laag materiaalrisico en/of verlaagde kans op vezelvrijgave

Gebondenheid	Categorie 1: hechtgebonden in oorsprong
Asbestsoort (vezeltype)	Crocidoliet aanwezig
Asbestconcentratie	Laag (< 50%)
Afschermingsgraad van het gehele materiaal	Geheel of deels (ook) vrij aan de binnenlucht
Toestand van het materiaal	Onbeschadigd, niet verweerd

Beschrijving	Schakelaars
Omgeving	Binnen
Primaire drager	Communicatie en elektrische infrastructuur en uitrusting
Asbestmateriaal	Plaat, paneel, tablet - Type Bakeliet
Bindmiddel van asbestmateriaal	Kunststof of -hars
Gebondenheid op basis van bindmiddel	Hecht
Hoeveelheid (oppervlakte - dikte - aantal)	• 0,10 m² - 0,40 cm - 8 stuks

Zorgvuldig beheren

- Zorg voor een veilig beheer. Vermijd het beschadigen van het asbestmateriaal. Controleer de toestand jaarlijks op wijzigingen.

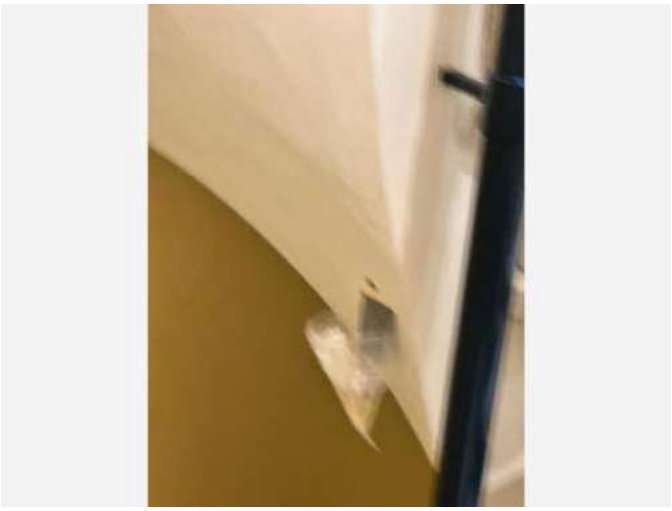
Fiche 3: Pleisterwerk plafonds

Geen asbest

#	Type	Referentie	Resultaat
3.1	Mengmonster	110325	Geen asbest

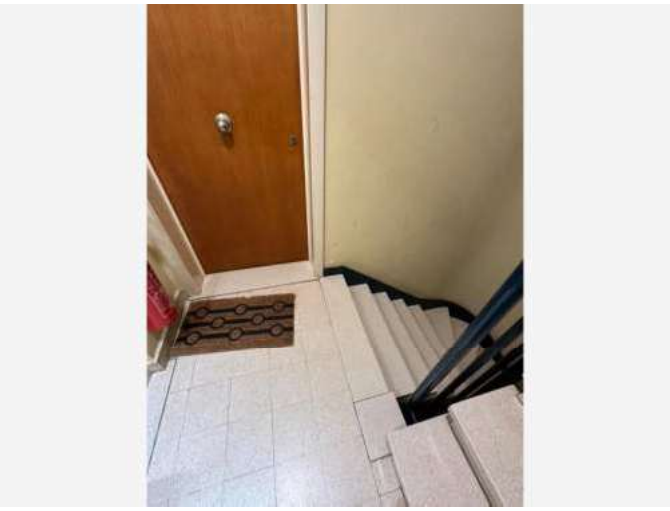
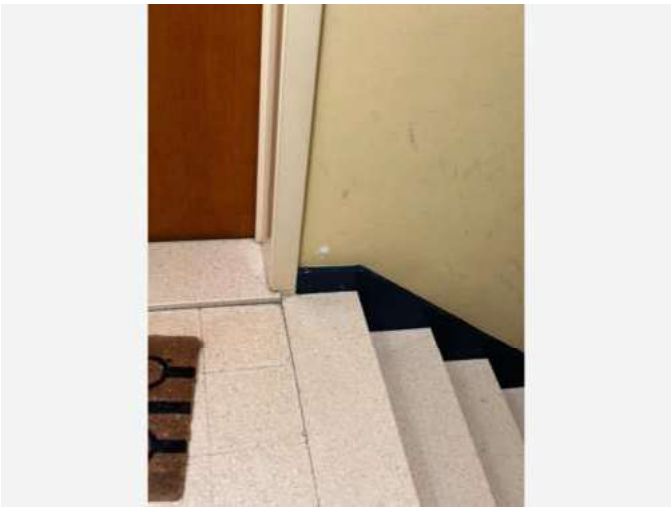
Fiche 4: Pleisterwerk trappenzaal

Geen asbest

#	Type	Referentie	Resultaat
4.1	Mengmonster	110324	Geen asbest
