Asbestinventarisattest

Arthur Scheirisstraat 18/2, 9620 Zottegem

Attestnummer : **20241212-000354.001**
Uitgegeven op : **12.12.2024**
Geldig tot : **Onbeperkt** (tenzij de toestand wijzigt)

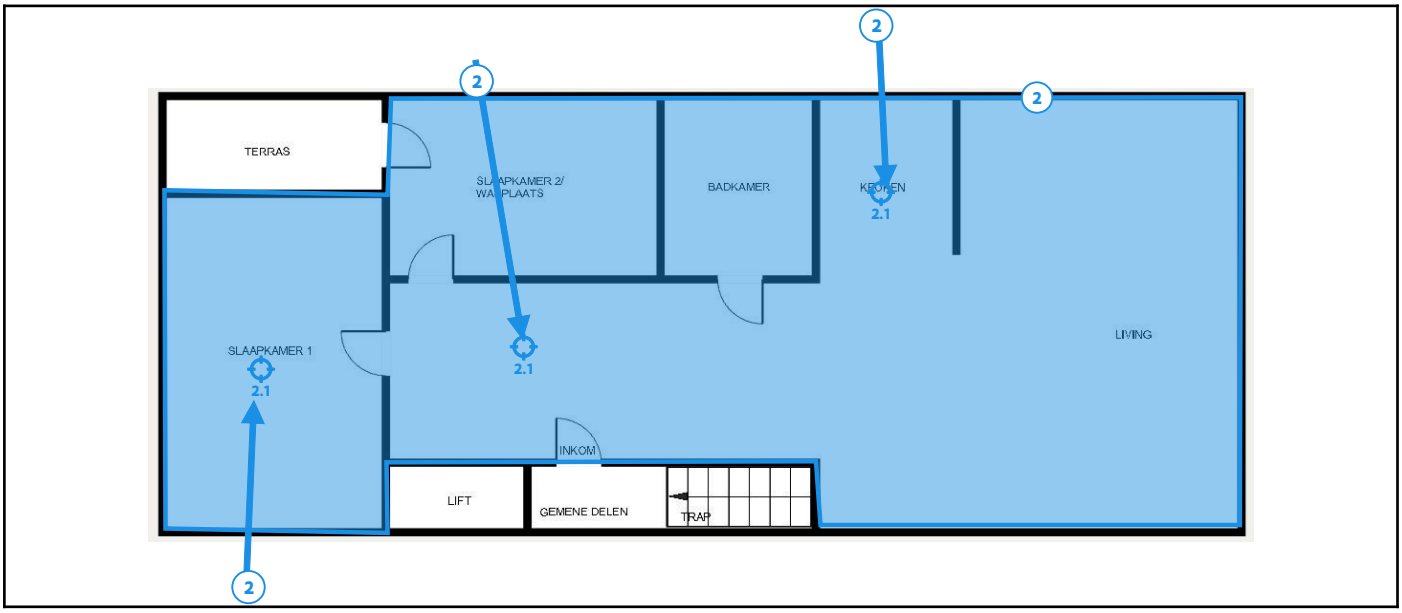
Plan 1.1: Plattegrond

Beschrijving	Type	Actie
2. Pleisterwerk plafond	Geen asbest	-
2.1 Code: E-24-059797/02	Mengmonster	-

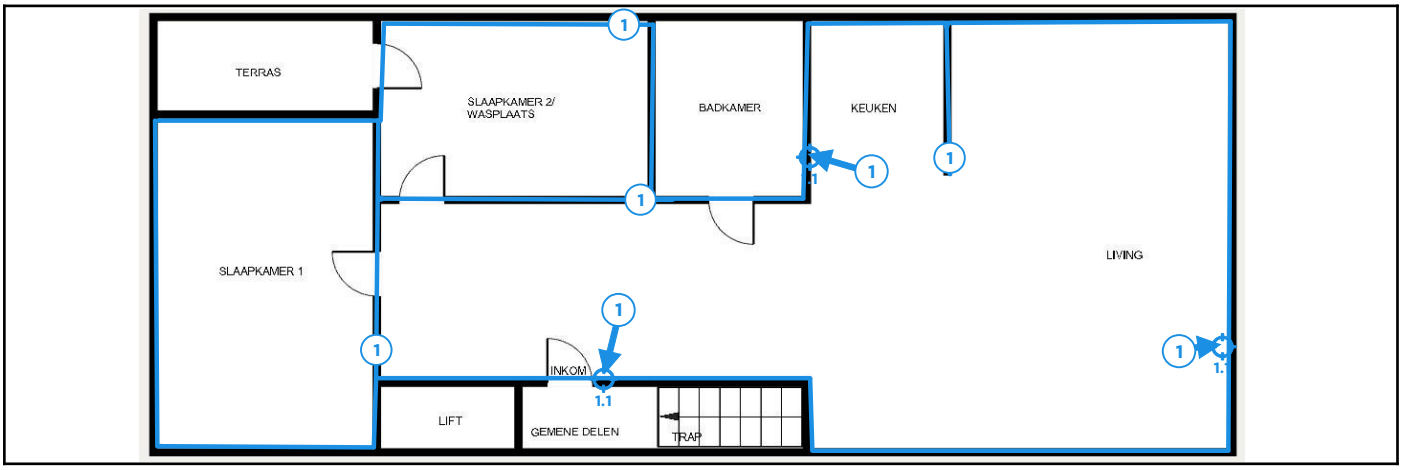
Plan 1.2: Plattegrond

Beschrijving	Type	Actie
1. Pleisterwerk muren	Geen asbest	-
1.1 Code: E-24-059797/01	Mengmonster	-

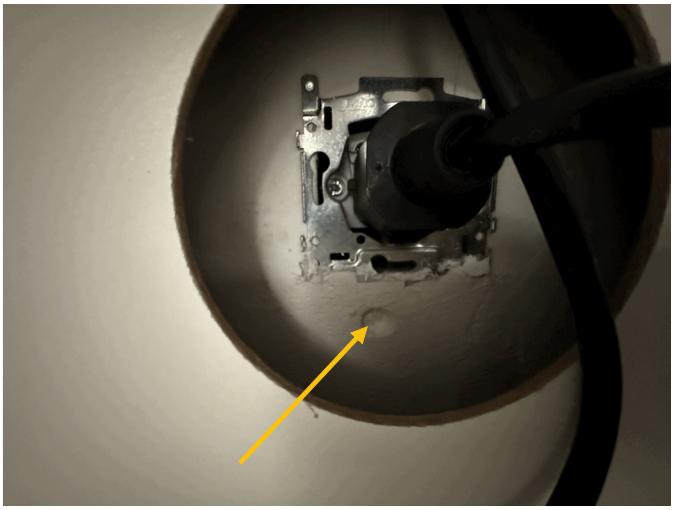
Fiche 1: Pleisterwerk muren

Conclusie

Geen asbest

#	Type	Referentie	Resultaat
1.1	Mengmonster	E-24-059797/01	Geen asbest
