Asbestinventarisattest

Esdoornenhof 10, 1950 Kraainem

Attestnummer : **20250712-000019.000**
Uitgegeven op : **12.07.2025**
Geldig tot : **12.07.2035**

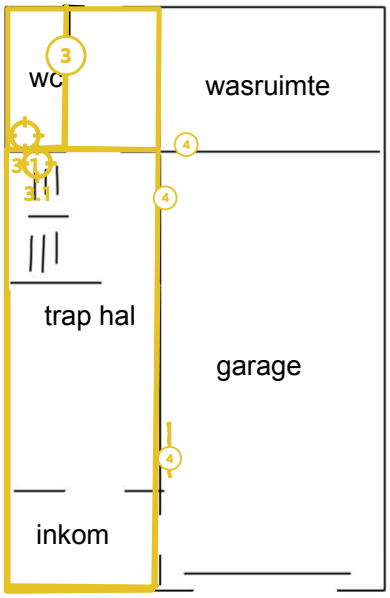
Plan 1.1: Gelijksvloer

Beschrijving	Type	Actie
3. Pleisterwerk muren	Asbestmateriaal	Zorgvuldig beheren
3.1 Code: 25304/01	Mengmonster	-
4. Elektrische bakelieten materialen	Asbestmateriaal	Zorgvuldig beheren

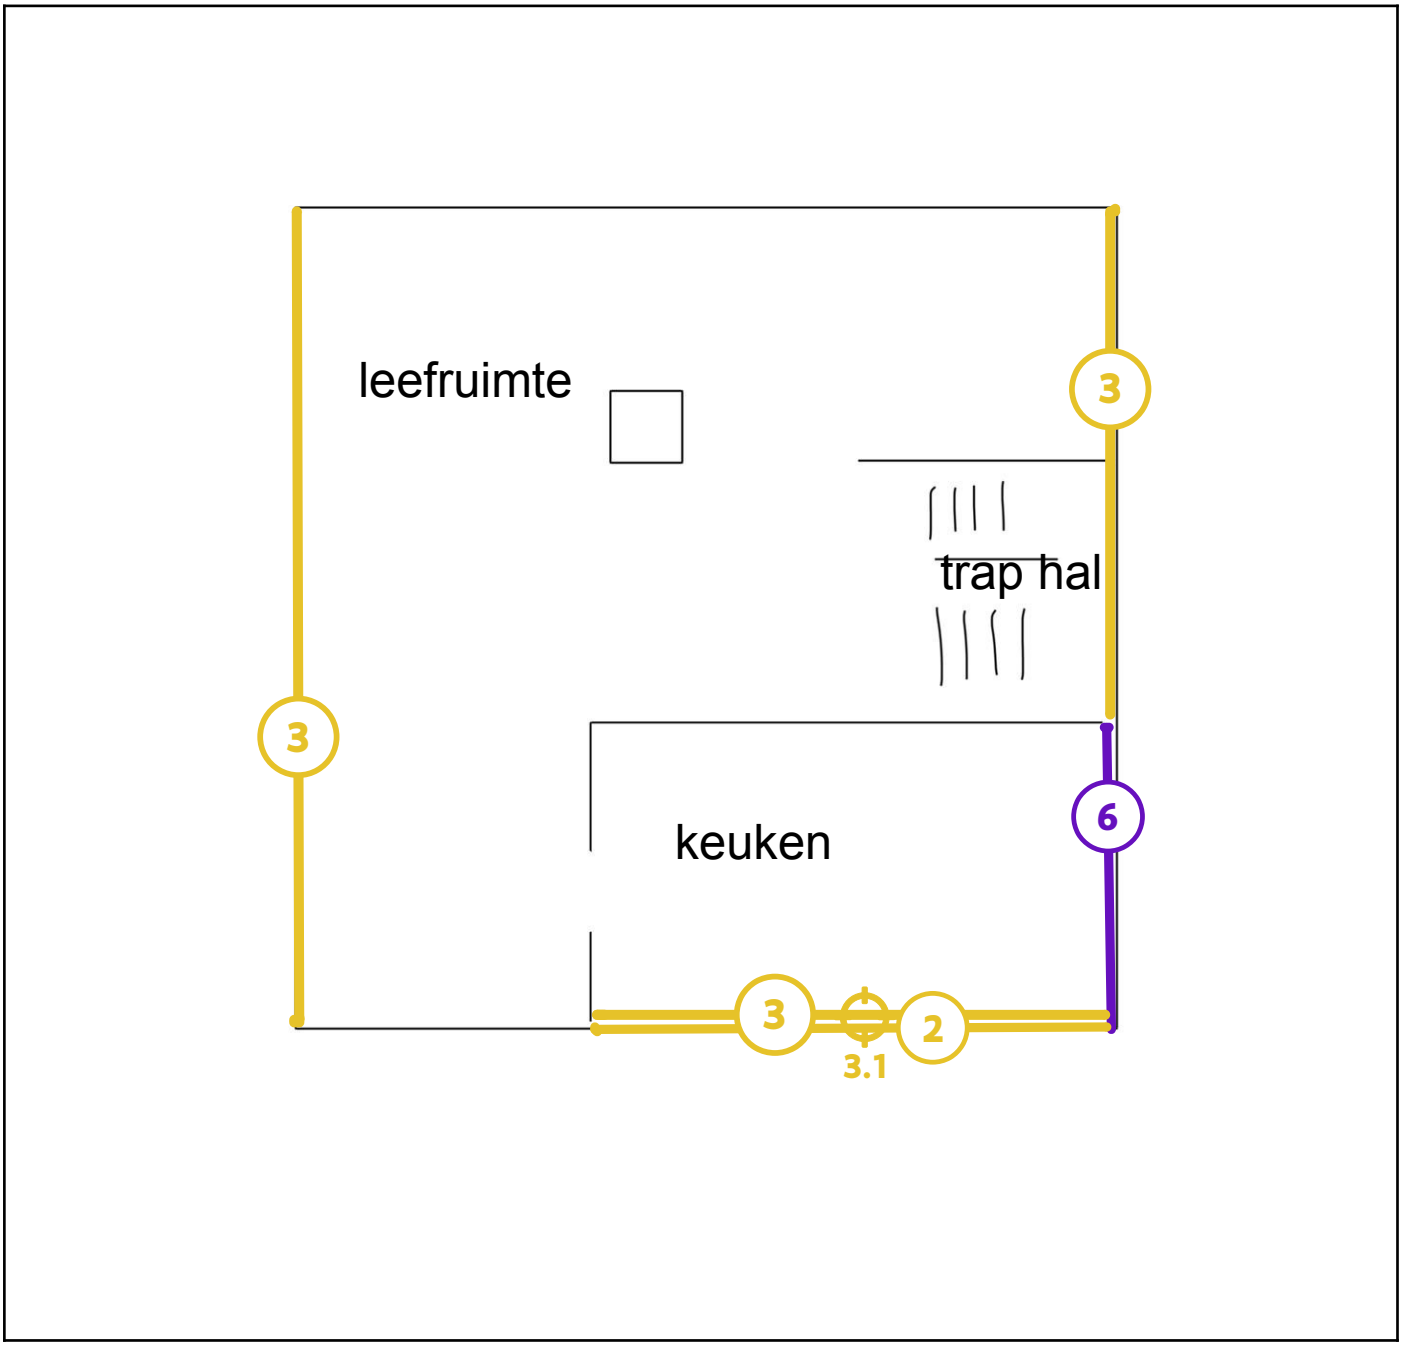
Plan 1.2: 1ste verdiep

Beschrijving	Type	Actie
2. Vensterbanken	Asbestmateriaal	Zorgvuldig beheren
3. Pleisterwerk muren	Asbestmateriaal	Zorgvuldig beheren
3.1 Code: 25304/01	Mengmonster	-

6. betegeld / tegellijm	Advies	-

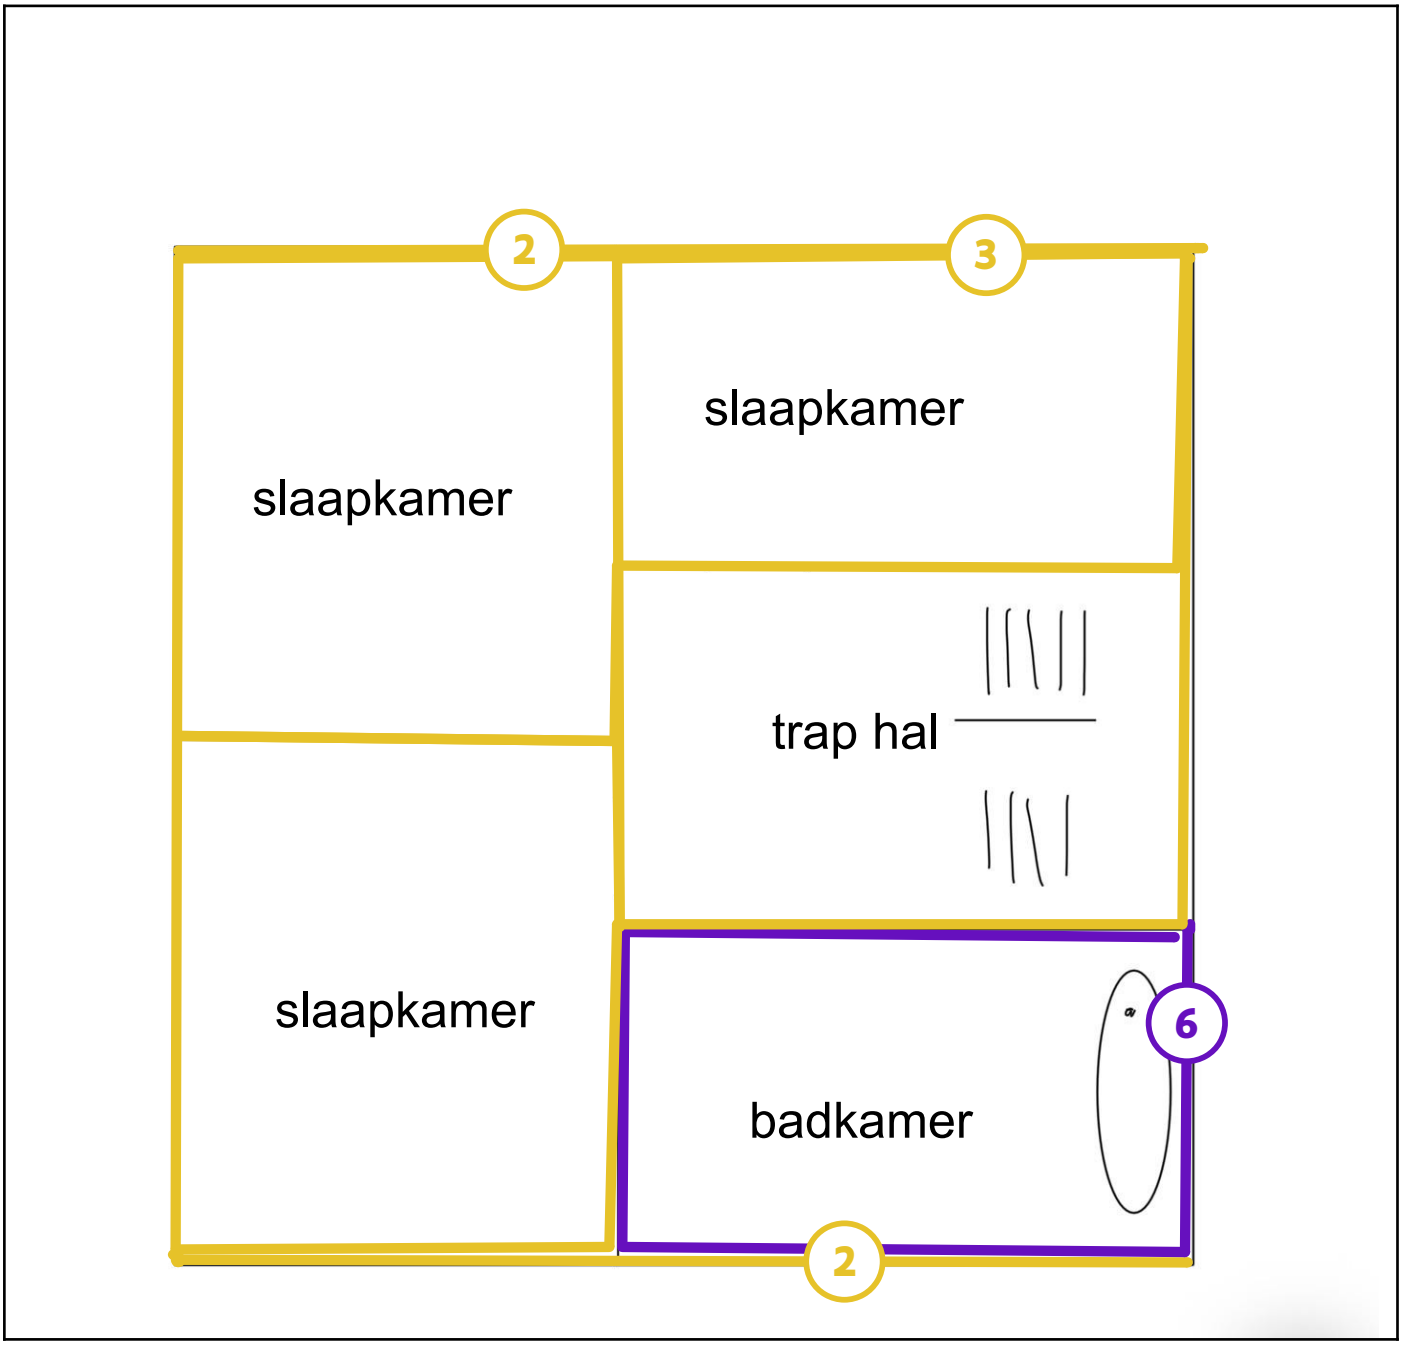
Plan 1.3: 2de verdiep

Beschrijving	Type	Actie
2. Vensterbanken	Asbestmateriaal	Zorgvuldig beheren
3. Pleisterwerk muren	Asbestmateriaal	Zorgvuldig beheren
6. betegeld / tegellijm	Advies	-

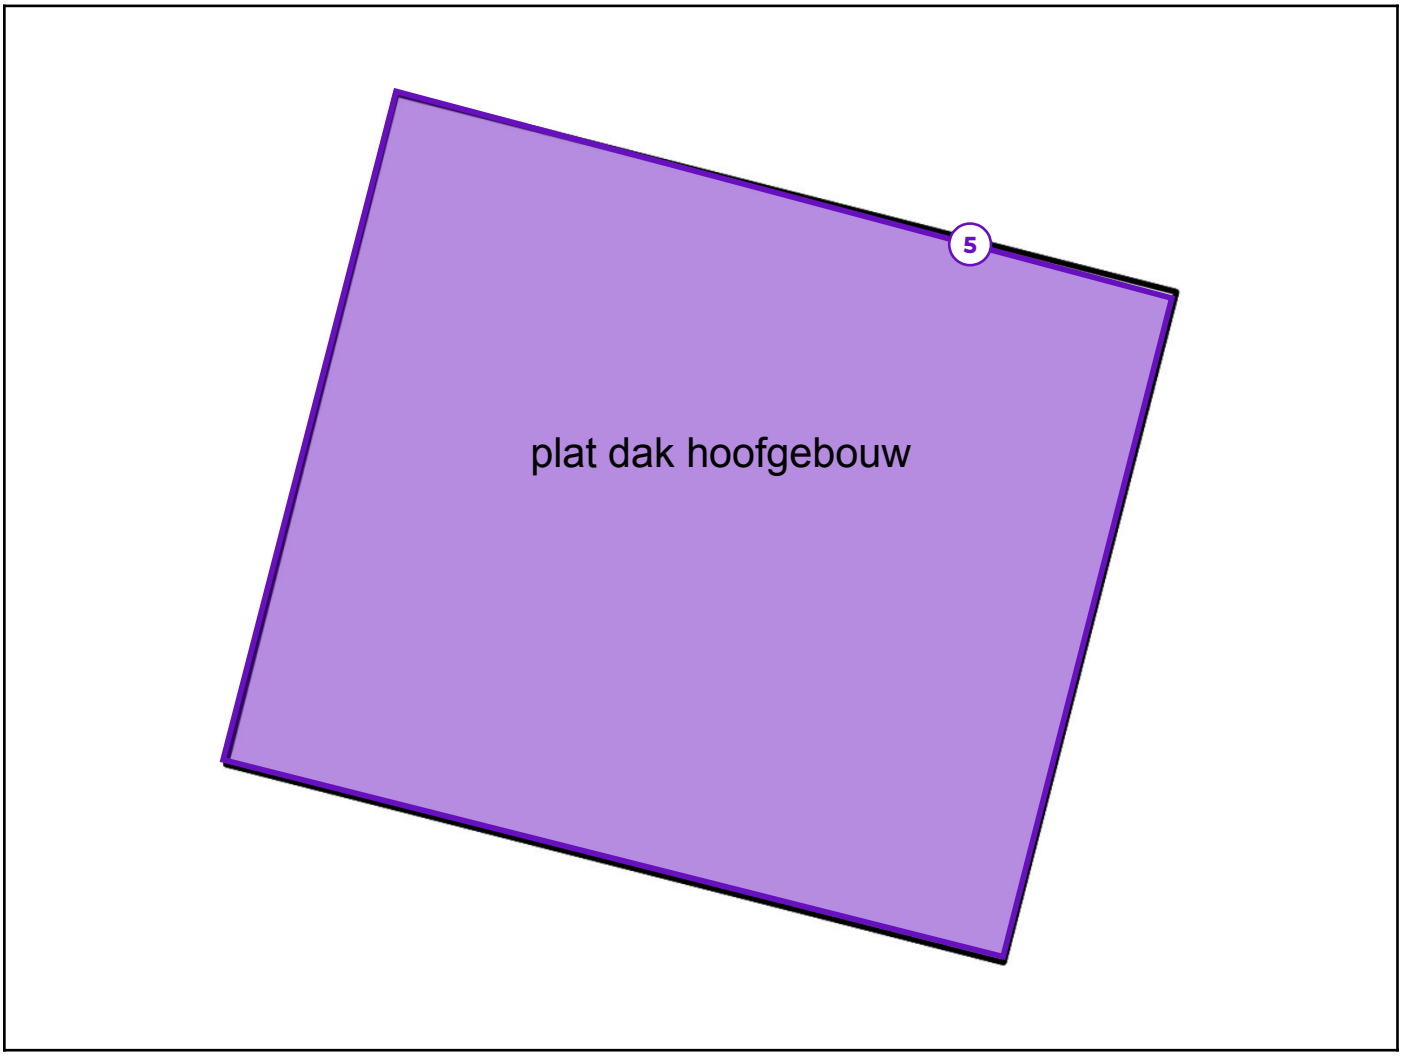
Plan 1.4: plat dak

Beschrijving	Type	Actie
5. platdak niet inspecteerbaar	Beperking	-

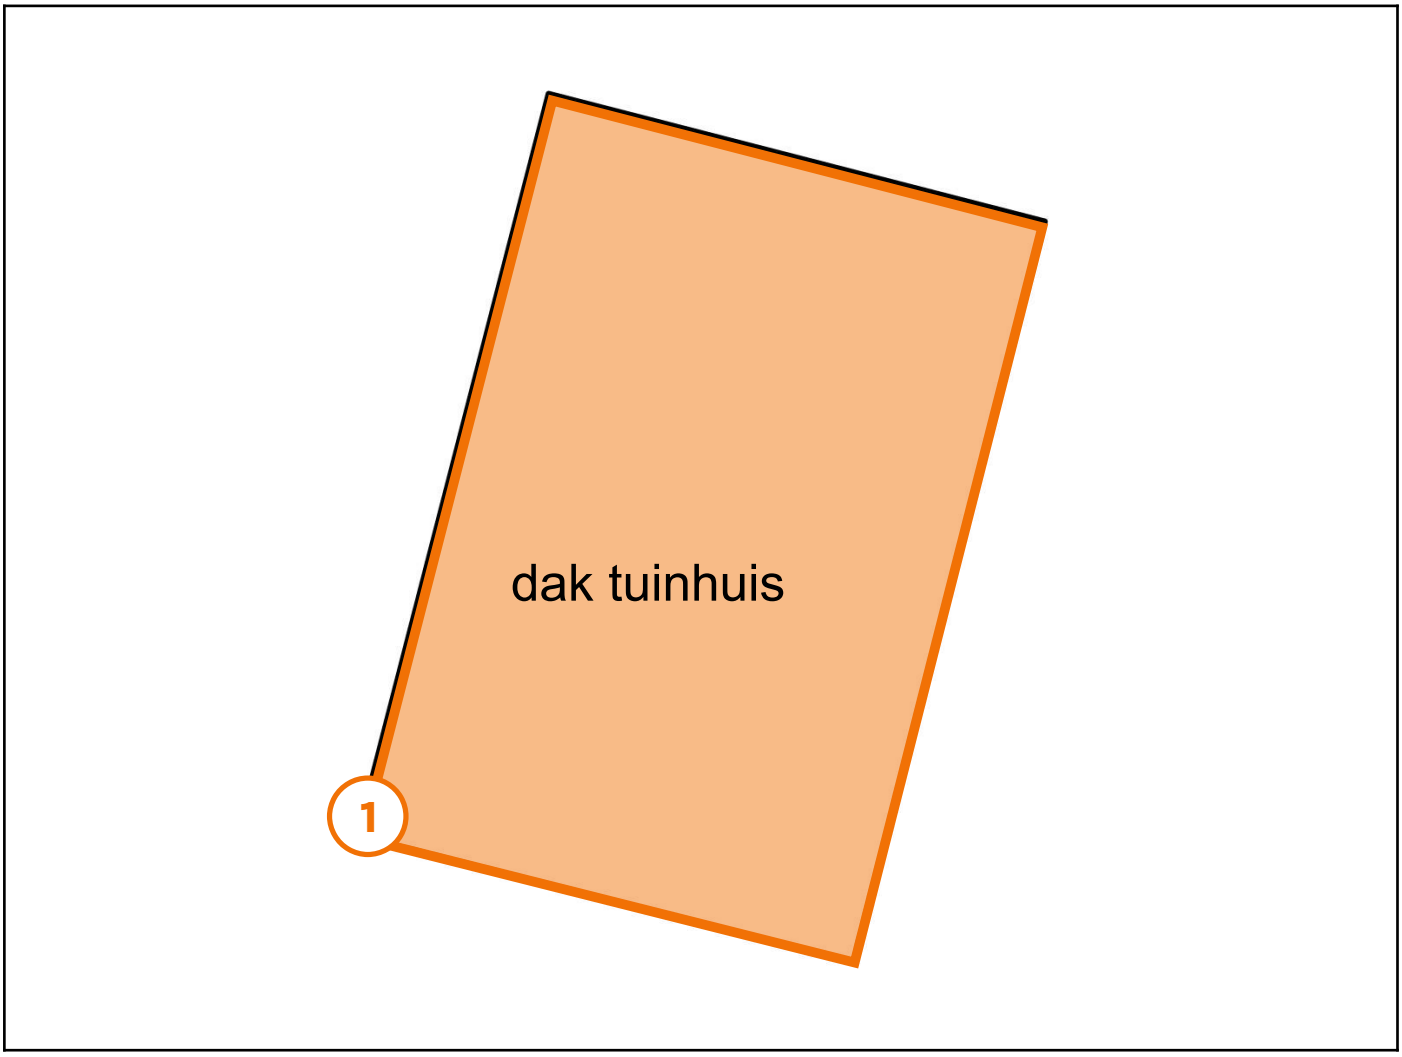
Plan 2.1: Tuinhuis

Beschrijving	Type	Actie
1. Golfplaten dak tuin huis	Asbestmateriaal	Verwijderen

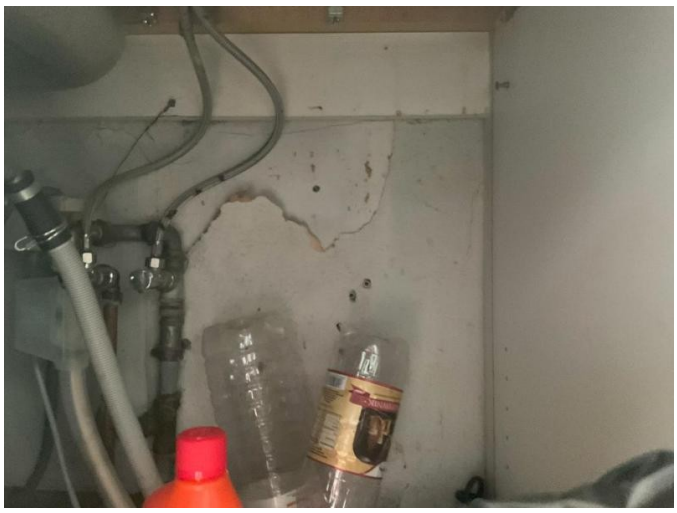
Fiche 3: Pleisterwerk muren

Overzichtsfoto

Het asbestmateriaal valt onder de mijlpaal van 2040.

Eindbeoordeling materiaalrisico	Laag materiaalrisico en/of verlaagde kans op vezelvrijgave

Gebondenheid	Categorie 2: niet-hechtgebonden met matrix
Asbestsoort (vezeltype)	Alleen chrysotiel
Asbestconcentratie	Laag (< 50%)
Afschermingsgraad van het gehele materiaal	Geheel of deels (ook) vrij aan de binnenlucht
Toestand van het materiaal	Onbeschadigd, niet verweerd

#	Type	Referentie	Resultaat
3.1	Mengmonster	25304/01	Chrysotiel

- Zorg voor een veilig beheer. Vermijd het beschadigen van het asbestmateriaal. Controleer de toestand jaarlijks op wijzigingen.
- Voer bijkomende staalname(s) uit.

- Hermetische zone (erkend asbestverwijderaar)
  Dit betreft een niet-hechtgebonden binnentoepassing. Enkel verwijdering in hermetische zone door erkend verwijderaar mogelijk

Vermijd het boren , slijpen en of elke handeling waardoor de muur beschadigd word en er stof kan vrij komen

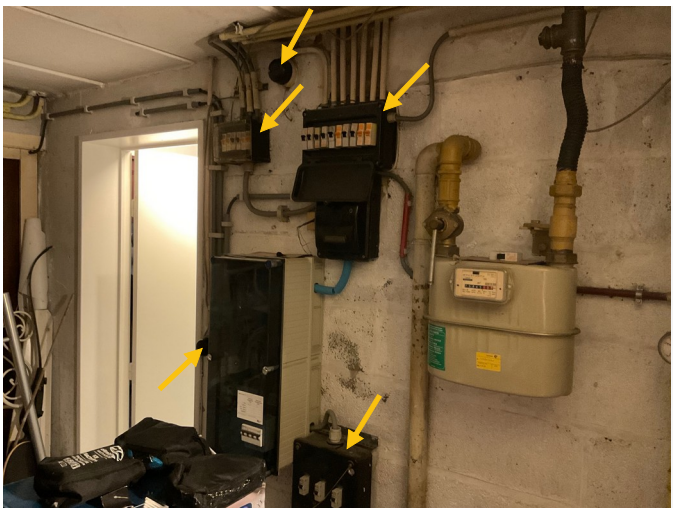
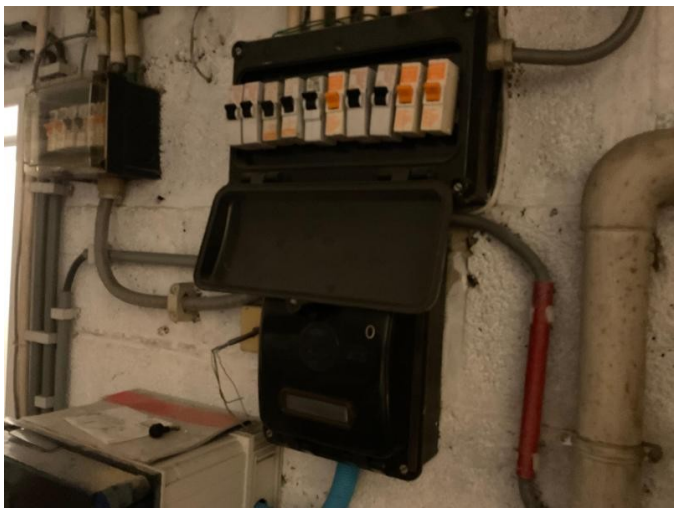
Fiche 4: Elektrische bakelieten materialen

Het asbestmateriaal valt onder de mijlpaal van 2040.

Eindbeoordeling materiaalrisico	Laag materiaalrisico en/of verlaagde kans op vezelvrijgave

Gebondenheid	Categorie 1: hechtgebonden in oorsprong
Asbestsoort (vezeltype)	Crocidoliet aanwezig
Asbestconcentratie	Laag (< 50%)
Afschermingsgraad van het gehele materiaal	Geheel of deels (ook) vrij aan de binnenlucht
Toestand van het materiaal	Onbeschadigd, niet verweerd

- Zorg voor een veilig beheer. Vermijd het beschadigen van het asbestmateriaal. Controleer de toestand jaarlijks op wijzigingen.
- Voer bijkomende staalname(s) uit.

- Eenvoudige handelingen: mag via doe-het-zelf of door werknemer(s) met opleidingsattest eenvoudige handelingen
  De techniek van de eenvoudige handelingen mag worden toegepast bij de verwijdering van deze toepassing .

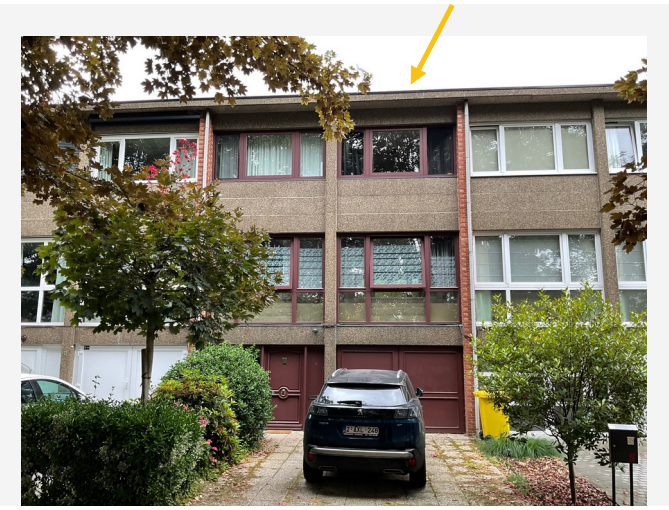
Fiche 5: platdak niet inspecteerbaar

Tijdelijke beperking

Reden: Het te onderzoeken materiaal situeert zich hoger dan 3,50 m te rekenen vanaf een veilige ondergrond

Uitleg van de asbestdeskundige: het grote plat dak kan niet bereikt worden van een veilige onderdrond lager als 3.5m, hierdoor werd deze niet geinspecteerd .
