Asbestinventarisattest

Heuvelstraat 39, 3090 Overijse

Attestnummer : **20260114-000370.000**
Uitgegeven op : **14.01.2026**
Geldig tot : **14.01.2036**

Asbestveilig (maar niet asbestvrij)

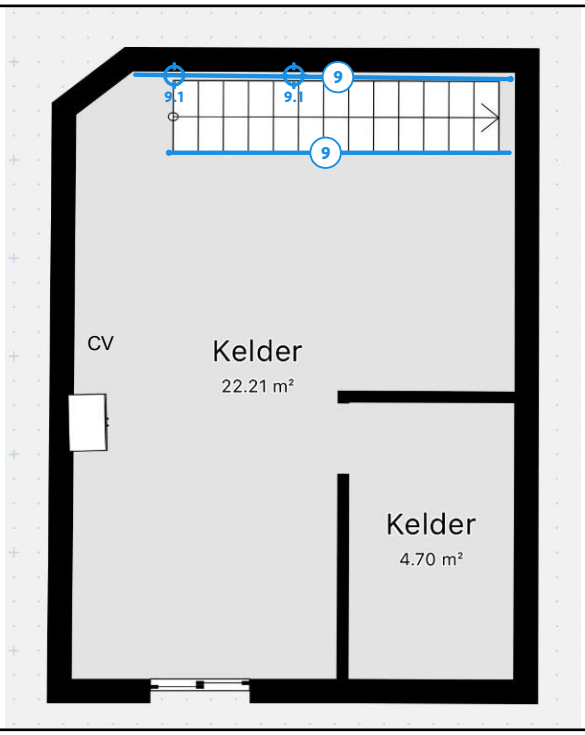
Plan 1.1: Kelder

Beschrijving	Type	Actie
9. Cementering binnentoepassing traphal naar kelder (met staalname)	Geen asbest	-
9.1 Code: 2	Mengmonster	-

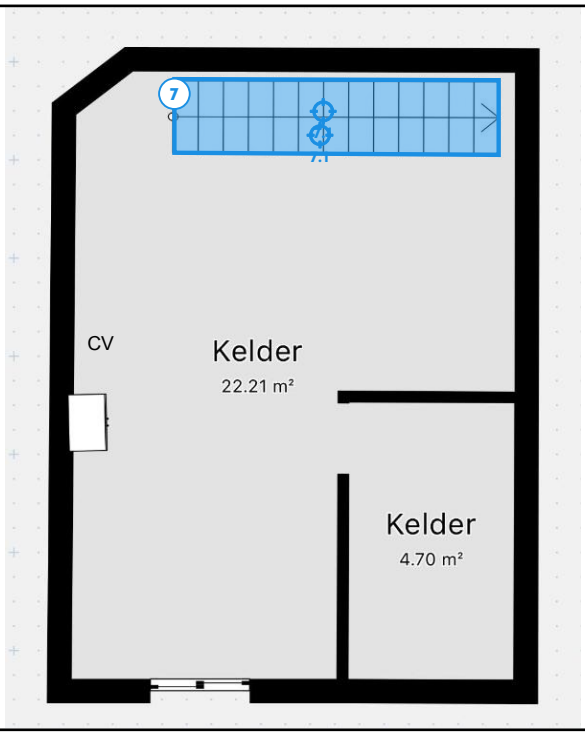
Plan 1.2: Kelder

Beschrijving	Type	Actie
7. Cementering/plaat trap (met staalname)	Geen asbest	-
7.1 Code: 1	Mengmonster	-

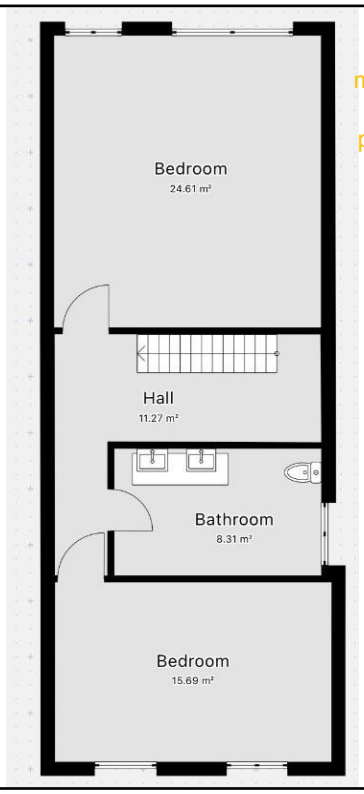
Plan 1.5: Verdieping

muurpleister niet verdacht

platen glasal zijn verwijderd

Beschrijving	Type	Actie
4. platen type glasal badkamer	Advies	-
8. muurpleister	Geen asbest	-

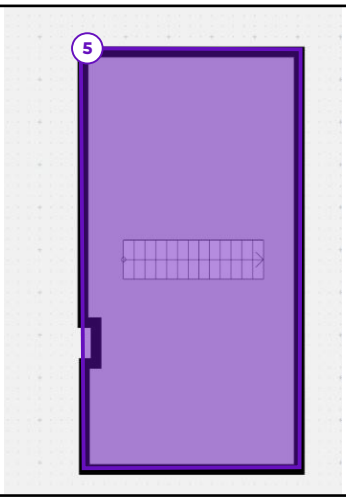
Plan 1.7: Zolder

Beschrijving	Type	Actie
5. Valse plafonds	Advies	-

Alle plafonds zijn afgewerkt met valse plafonds in plaatmateriaal. Het is niet duidelijk of er pleisterwerk of ander verdacht asbestmateriaal aanwezig is achter / op deze valse plafonds, het is aangewezen om bijkomend onderzoek uit te voeren bij werken. Het plafond bestaat uit gipsplaten.Zonder destructieve handeling is het niet mogelijk om na te gaan of er asbesthoudende materialen aanwezig zijn achter de plafond afwerking. Als bij sloop of renovatie blijkt dat er achter deze plafonds nog pleisterwerk of asbest verdachte toepassingen aanwezig zijn, moet dit bemonsterd worden.

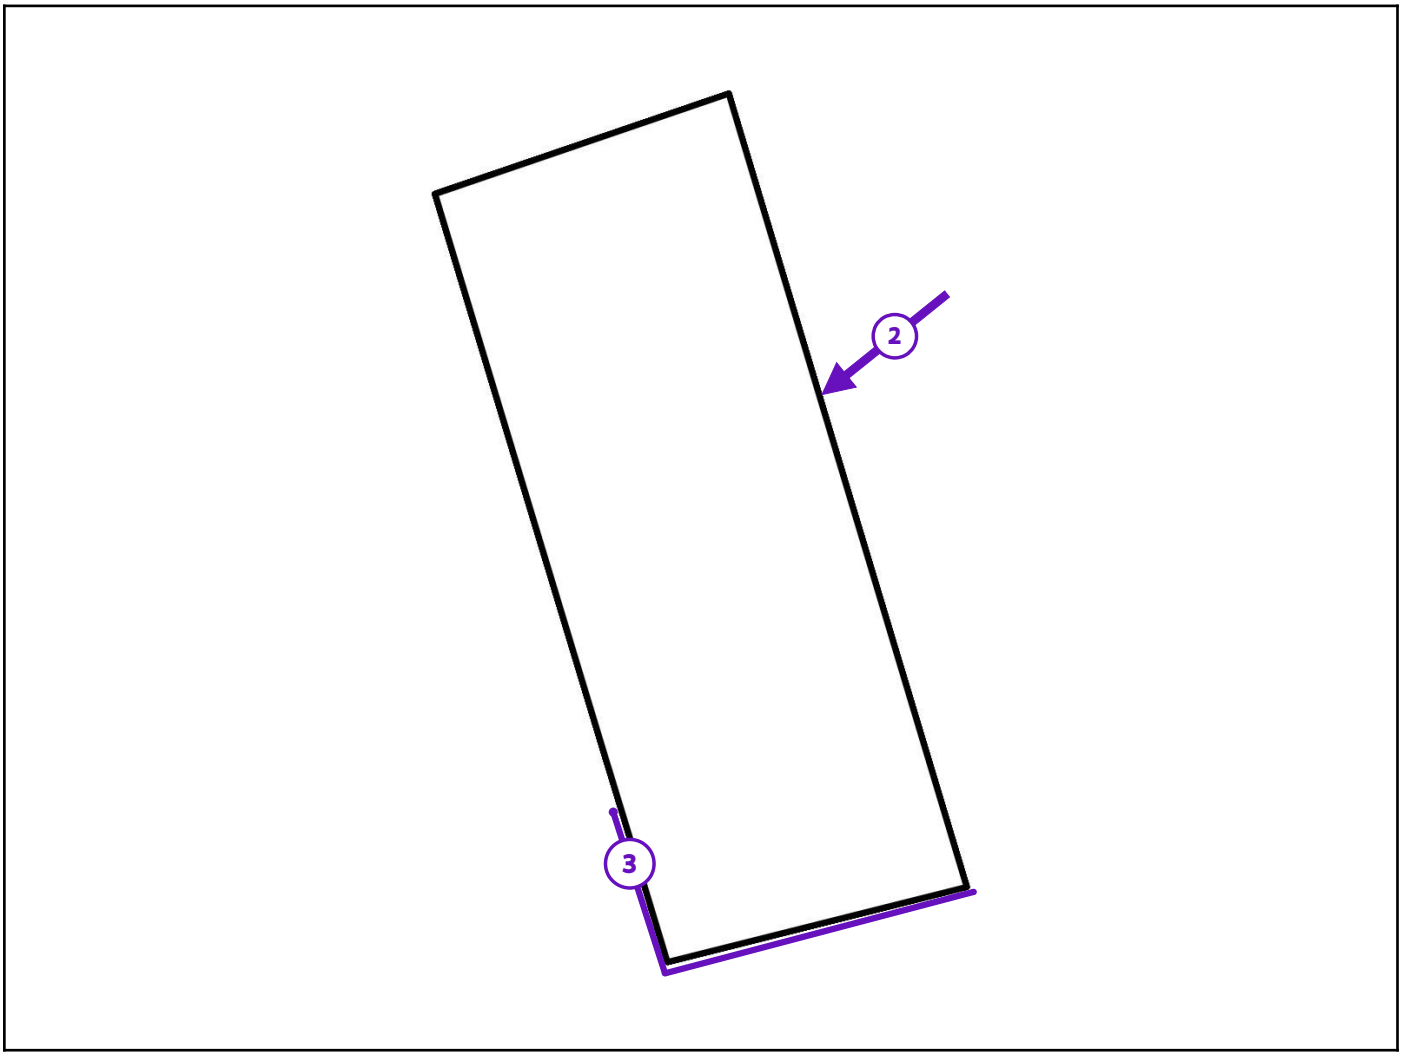
Plan 1.8: Woning plan

Beschrijving	Type	Actie
2. Schouw op het dak (beperkingsfiche)	Beperking	-
3. Crepi: niet verdacht	Advies	-

Reden: Het te onderzoeken materiaal situeert zich hoger dan 3,50 m te rekenen vanaf een veilige ondergrond

Uitleg van de asbestdeskundige: Bij werken (dak of reiniging schouw) kan een stelling geplaatst worden , het is niet duidelijk of er asbestverdachte materialen aanwezig zijn in de schouw.
