Asbestinventarisattest

Tielensteenweg 11, 2460 Kasterlee

Attestnummer : **20241104-000178.001**
Uitgegeven op : **04.11.2024**
Geldig tot : **04.11.2034**

Niet-asbestveilig

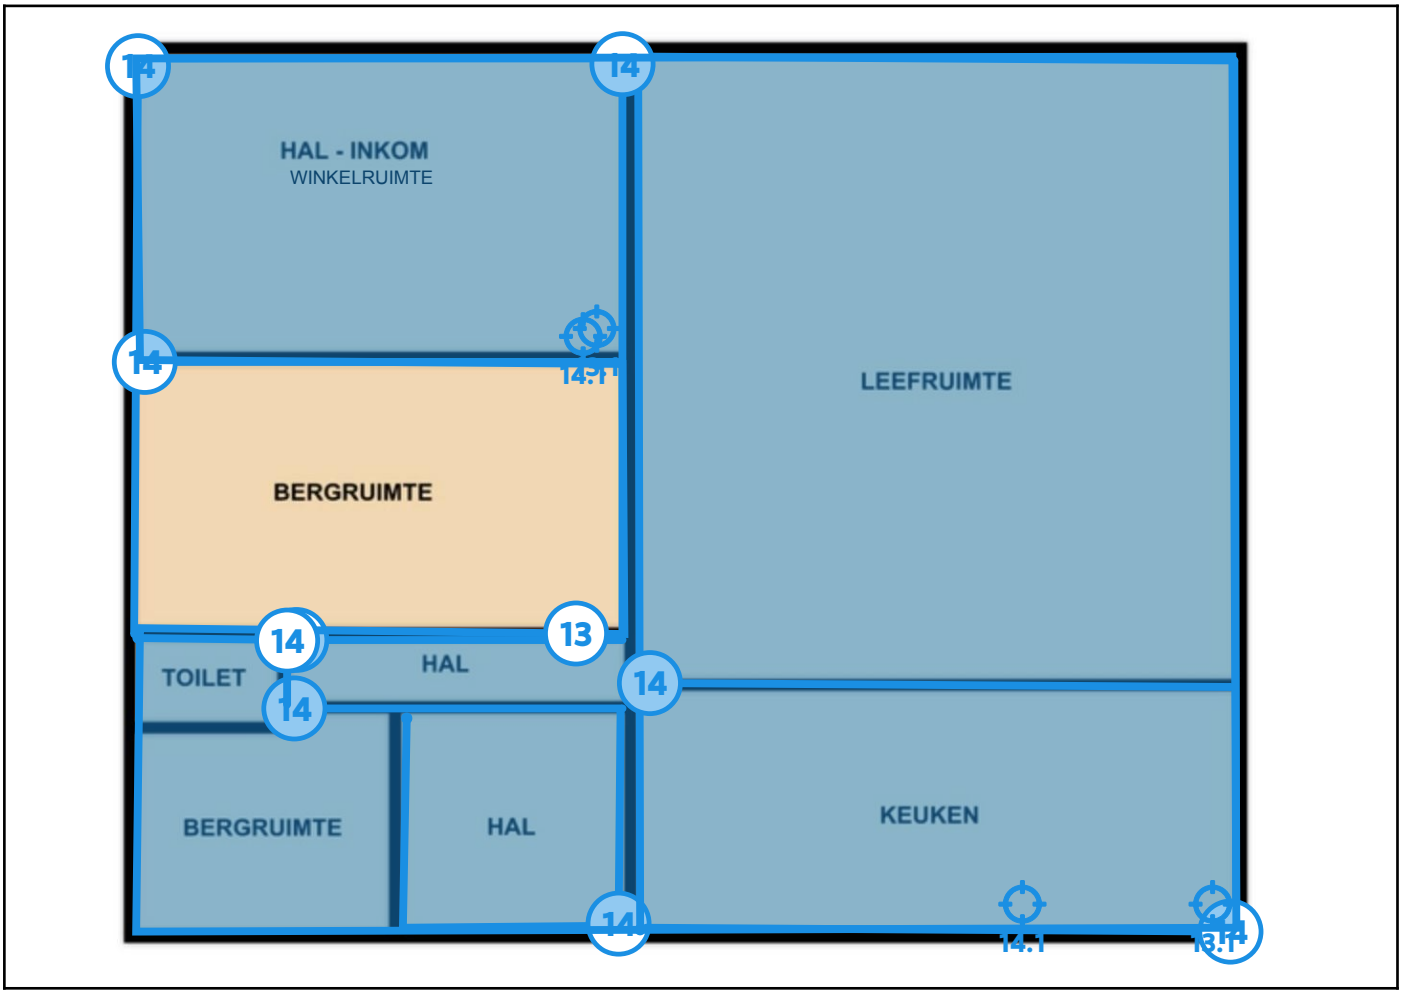
Plan 1.1: Plan van het gelijkvloers

Beschrijving	Type	Actie
13. Pleisterwerk plafond	Geen asbest	-
13.1 Code: 8490750	Mengmonster	-
14. Pleisterwerk muren	Geen asbest	-
14.1 Code: 8490749	Mengmonster	-

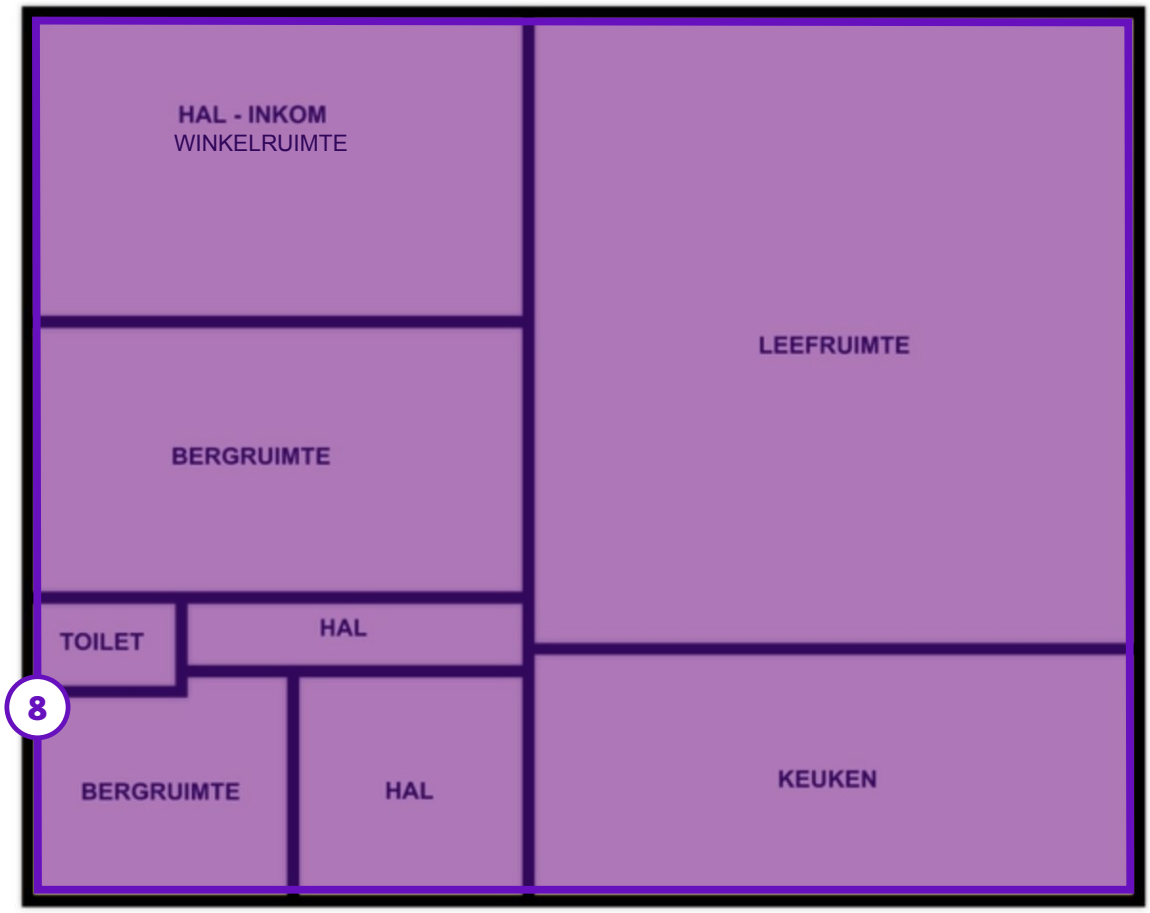
Plan 1.2: Plan van het gelijkvloers

Beschrijving	Type	Actie
8. Onderliggende vloeren, lijm op de vloer en achter de plinten	Advies	-

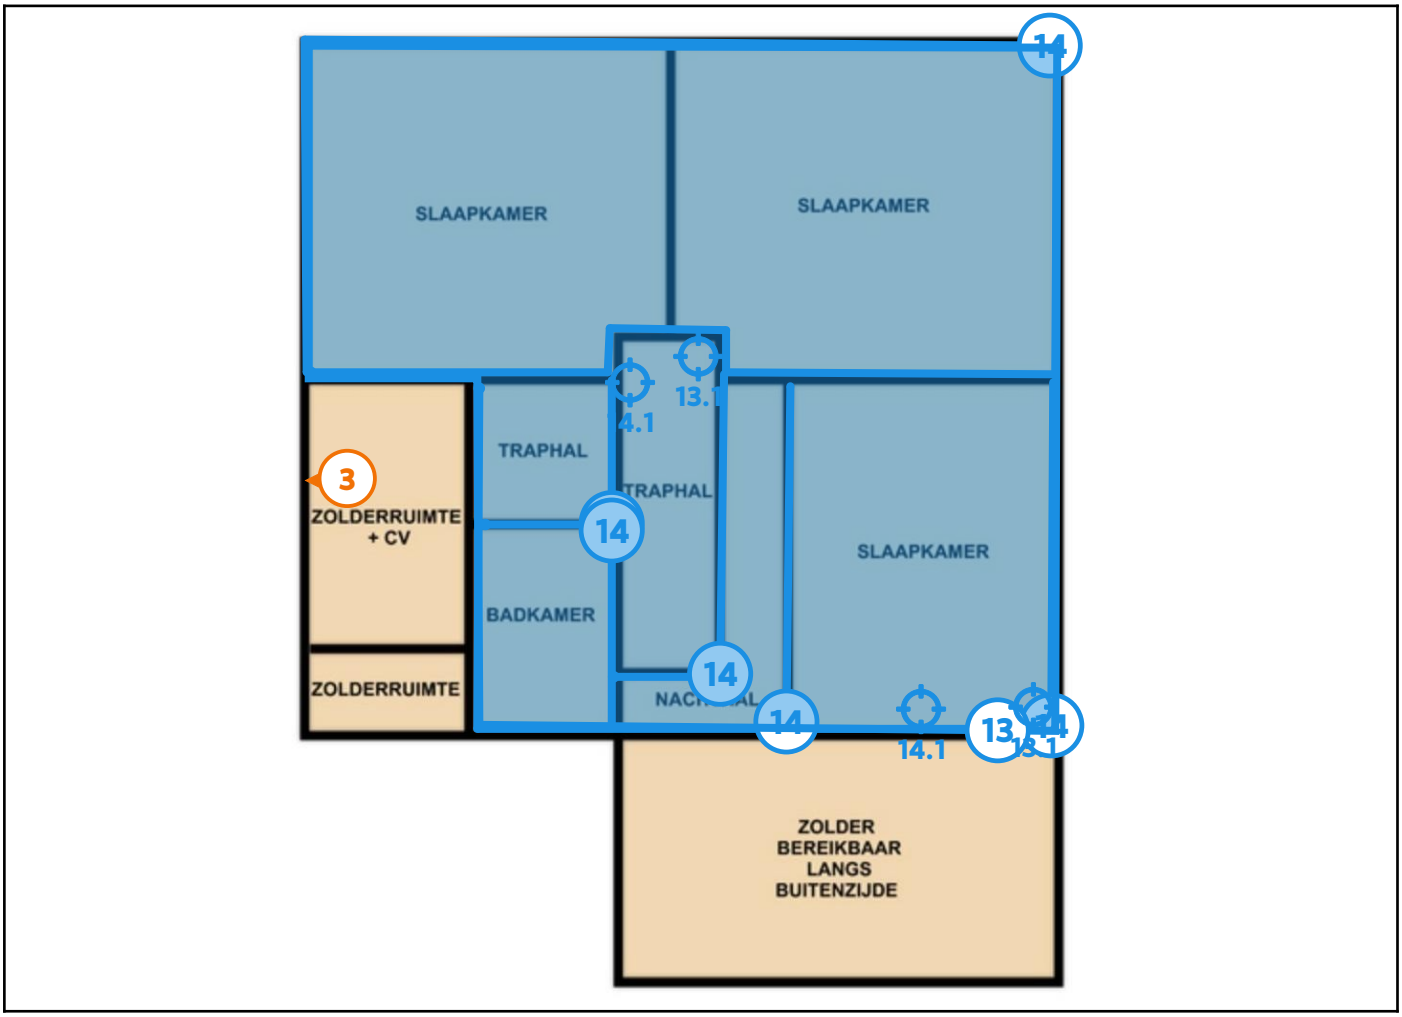
Plan 1.3: Plan van de eerste verdieping

Beschrijving	Type	Actie
3. Bakeliet	Asbestmateriaal	Verwijderen
13. Pleisterwerk plafond	Geen asbest	-
13.1 Code: 8490750	Mengmonster	-
14. Pleisterwerk muren	Geen asbest	-
14.1 Code: 8490749	Mengmonster	-

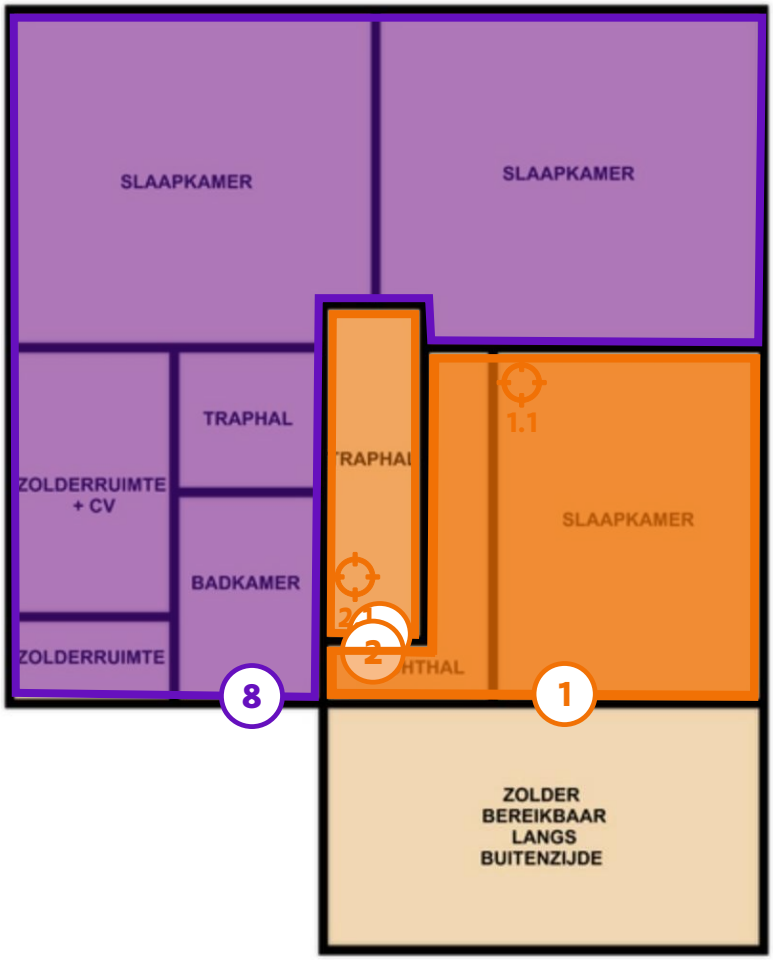
Plan 1.4: Plan van de eerste verdieping

Beschrijving	Type	Actie
1. Vinylvloer	Asbestmateriaal	Verwijderen
1.1 Code: 8490751	Puntmonster	-
2. Tegellijm onder huidige (nieuwe) vinylvloer eerste verdieping en trap	Asbestmateriaal	Verwijderen
2.1 Code: 8490752	Mengmonster	-
8. Onderliggende vloeren, lijm op de vloer en achter de plinten	Advies	-

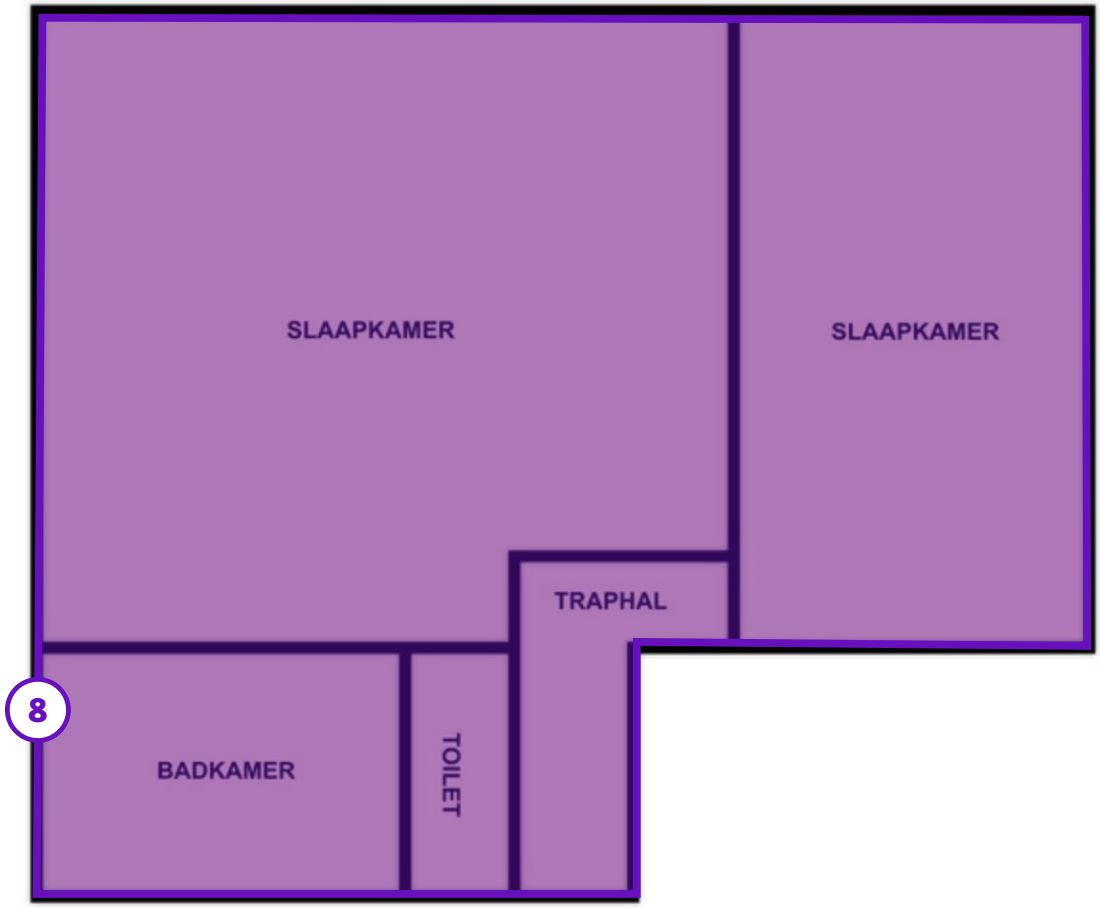
Plan 1.6: Plan van de tweede verdieping - zolderruimte

Beschrijving	Type	Actie
8. Onderliggende vloeren, lijm op de vloer en achter de plinten	Advies	-

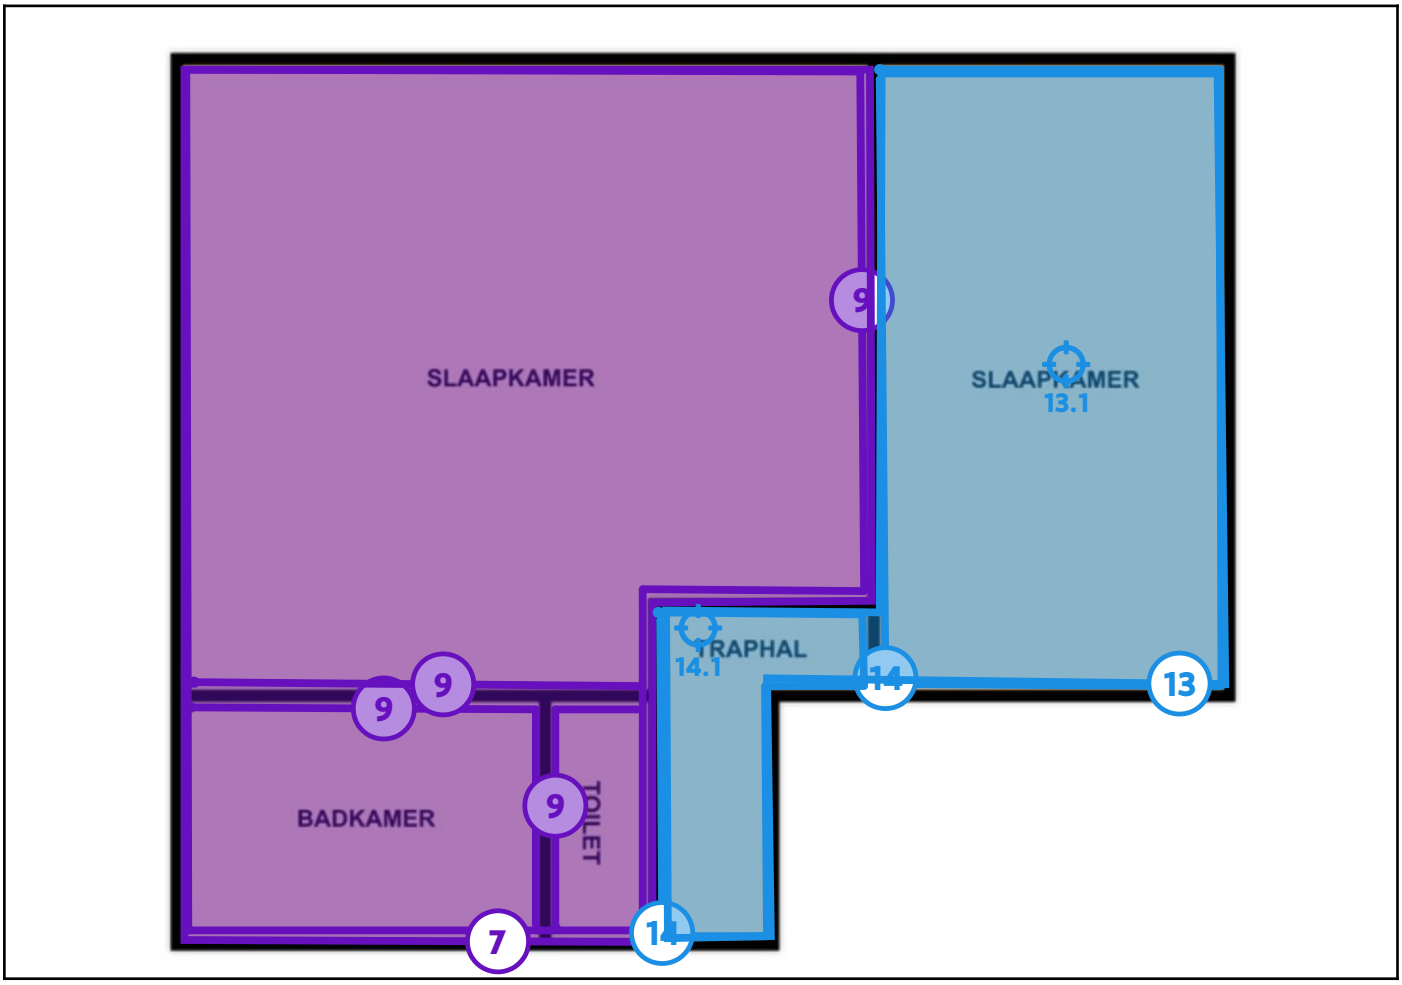
Plan 1.7: Plan van de tweede verdieping - zolderruimte

Beschrijving	Type	Actie
7. Beperking pleisterwerk plafond	Advies	-
9. Beperking pleisterwerk muren	Advies	-
13. Pleisterwerk plafond	Geen asbest	-
13.1 Code: 8490750	Mengmonster	-
14. Pleisterwerk muren	Geen asbest	-
14.1 Code: 8490749	Mengmonster	-

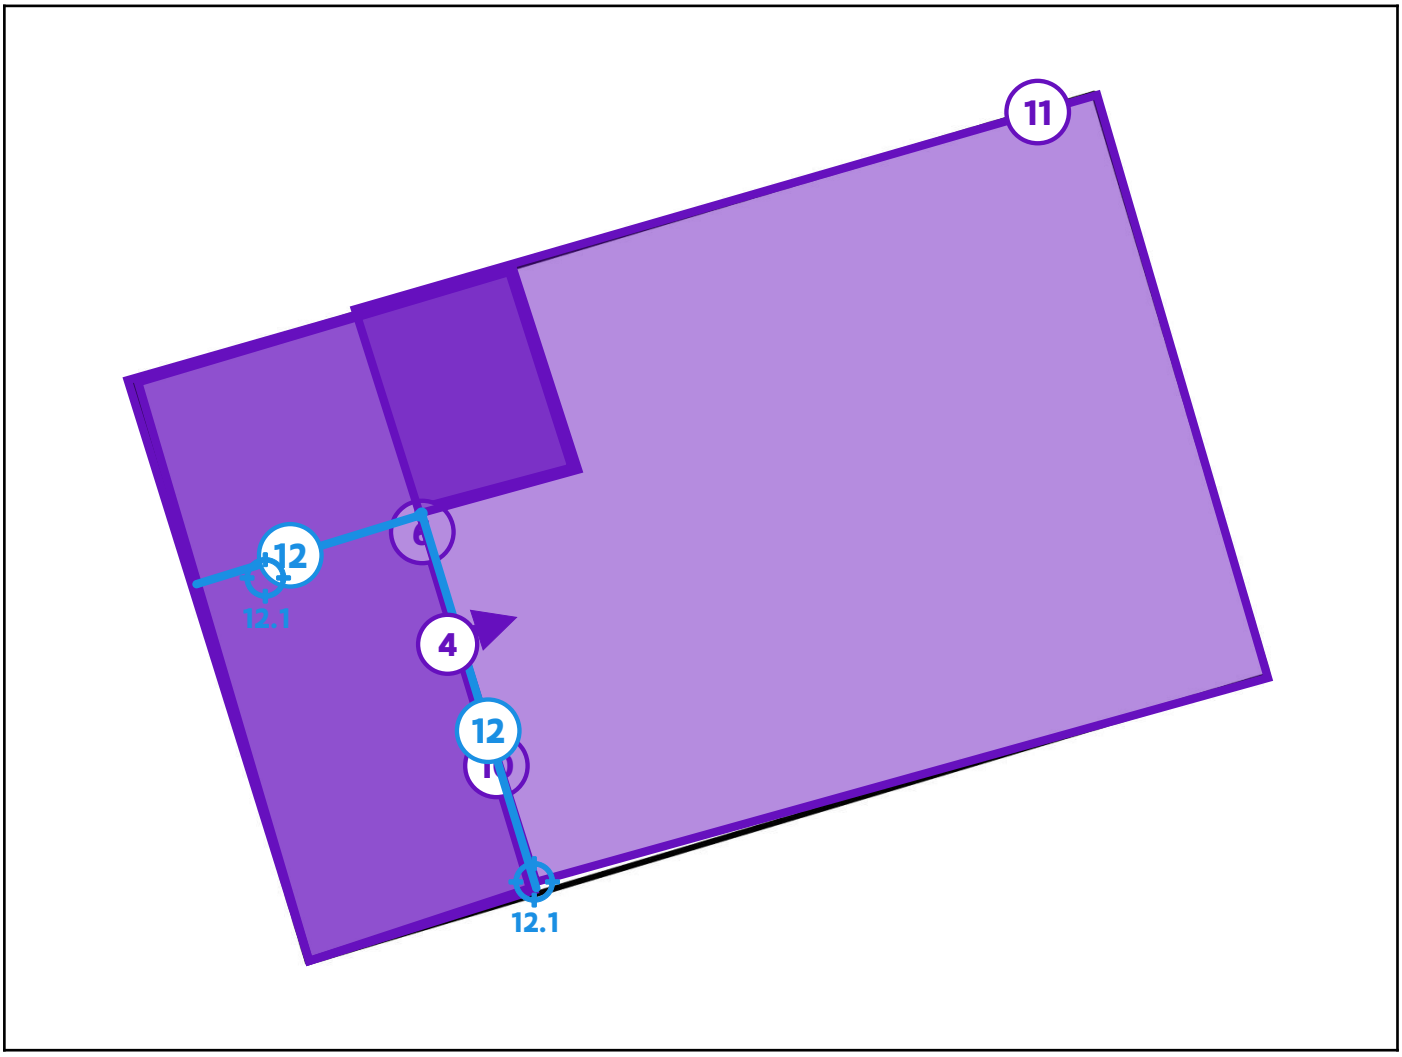
Plan 1.9: Plan van het dak en de buitenzijde

Beschrijving	Type	Actie
4. Binnenzijde schouw - rookgaskanaal	Beperking	-
6. Plat dak - EPDM	Advies	-
10. Onderliggende dakbedekking	Advies	-
11. Onderdak	Advies	-
12. Crepi	Geen asbest	-
12.1 Code: 8490753	Mengmonster	-

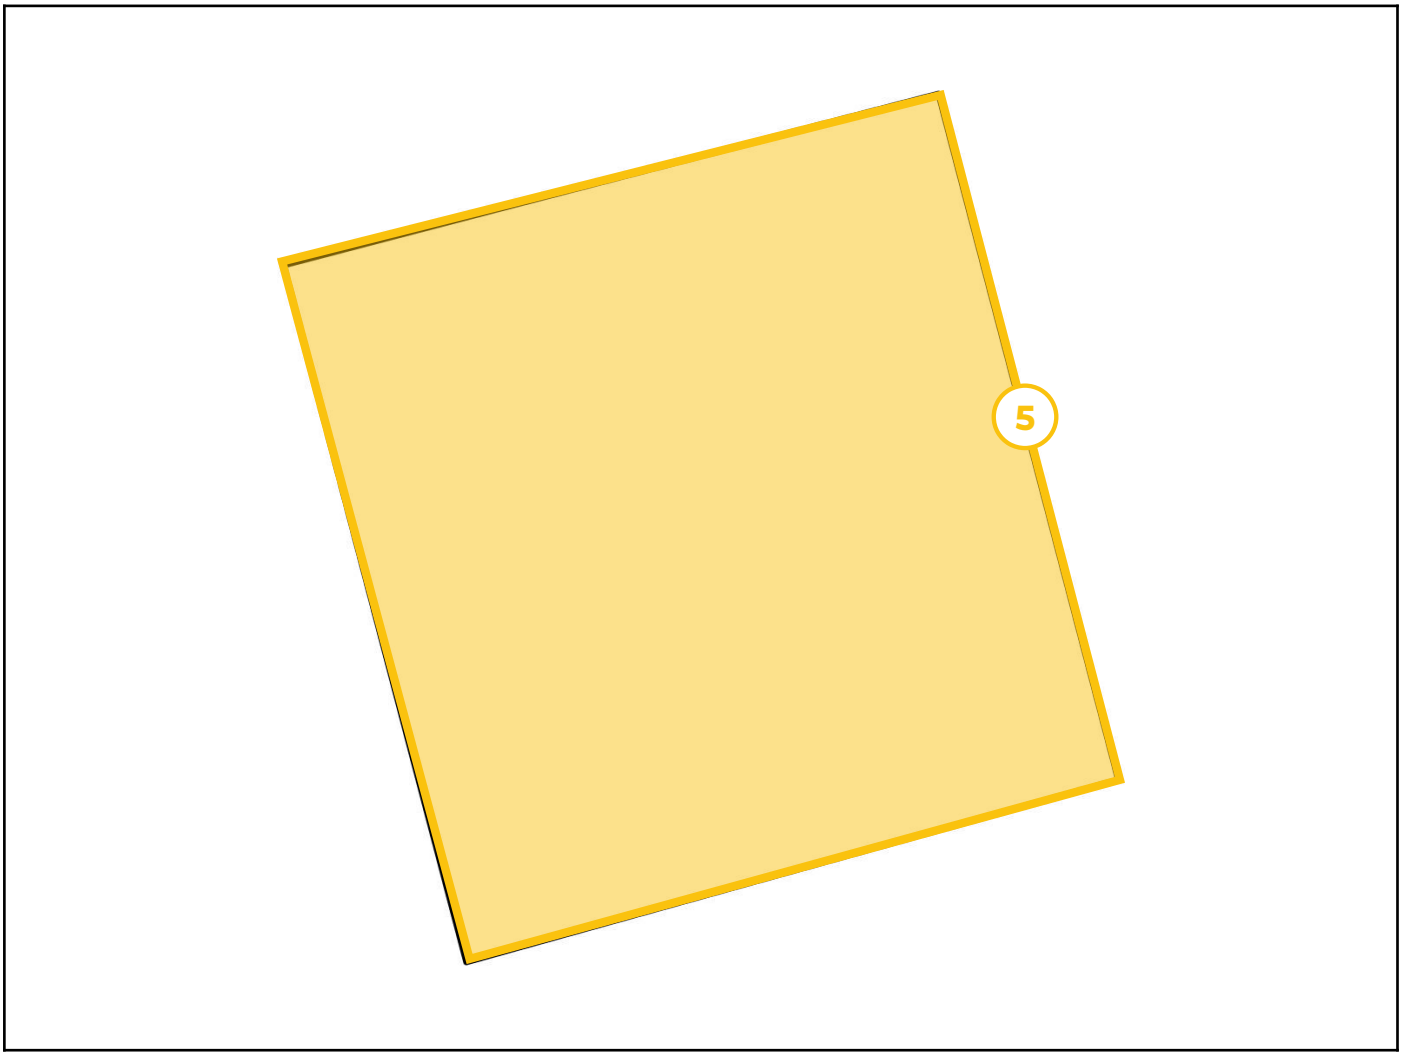
Plan 2.1: Plan van het tuinhuis

Beschrijving	Type	Actie
5. Tuinhuis	Uitsluiting	-

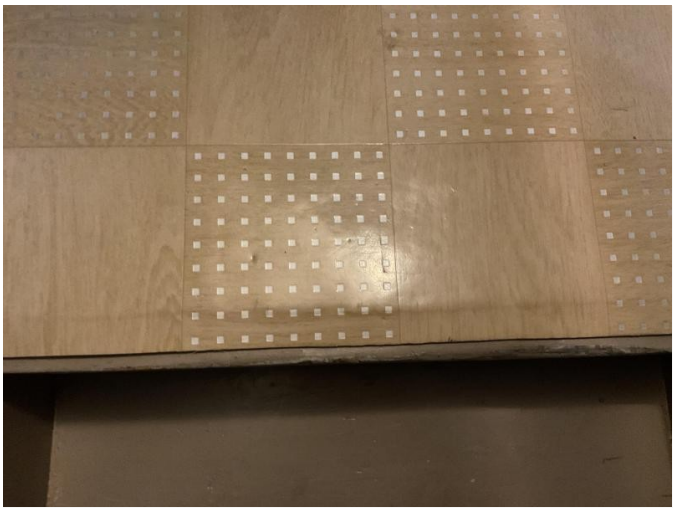
Fiche 2: Tegellijm onder huidige (nieuwe) vinylvloer eerste verdieping en trap

- Hermetische zone (erkend asbestverwijderaar)
  Tegellijm is een niet hechtgebonden asbest toepassing.

Als de lijm van de vloer en trap komt, verandert de toestand, de lijm valt uit elkaar en er ontstaat een duidelijke vezelemissie.

Eindbeoordeling materiaalrisico	Laag materiaalrisico en/of verlaagde kans op vezelvrijgave
Opmerking	De lijm is afgesloten door een nieuwe vinylvloer,

Gebondenheid	Categorie 2: niet-hechtgebonden met matrix
Asbestsoort (vezeltype)	Alleen chrysotiel
Asbestconcentratie	Laag (< 50%)
Afschermingsgraad van het gehele materiaal	Niet stootvaste afscherming
Toestand van het materiaal	Matig beschadigd, matig verweerd

#	Type	Referentie	Resultaat
2.1	Mengmonster	8490752	Chrysotiel

Verwijderen

Vandaar dat deze ttoepassing enkel verwijderd kan worden in een hermetische zone.

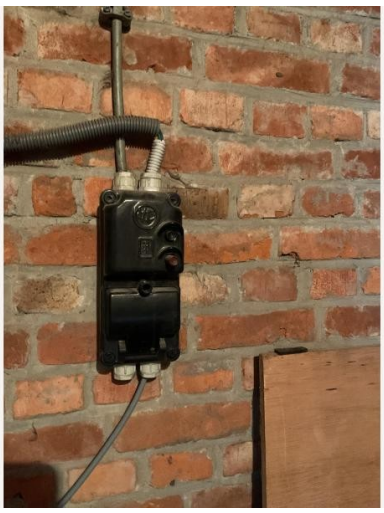
Fiche 3: Bakeliet

Eindbeoordeling materiaalrisico	Verhoogd materiaalrisico en/of verhoogde kans op vezelvrijgave

Gebondenheid	Categorie 1: hechtgebonden in oorsprong
Asbestsoort (vezeltype)	Crocidoliet aanwezig
Asbestconcentratie	Laag (< 50%)
Afschermingsgraad van het gehele materiaal	Geheel of deels (ook) vrij aan de binnenlucht
Toestand van het materiaal	Licht beschadigd, licht verweerd. Intact calciumsilicaatmateriaal of categorie III 'gebondenheid'

Verwijderen

- Eenvoudige handelingen: mag via doe-het-zelf of door werknemer(s) met opleidingsattest eenvoudige handelingen
  Men mag deze hechtgebonden toepassing zelf verwijderen,
