Asbestinventarisattest

Moorselbaan 205, 9300 Aalst

Attestnummer : **20230909-000020.000**
Uitgegeven op : **09.09.2023**
Geldig tot : **09.09.2033**

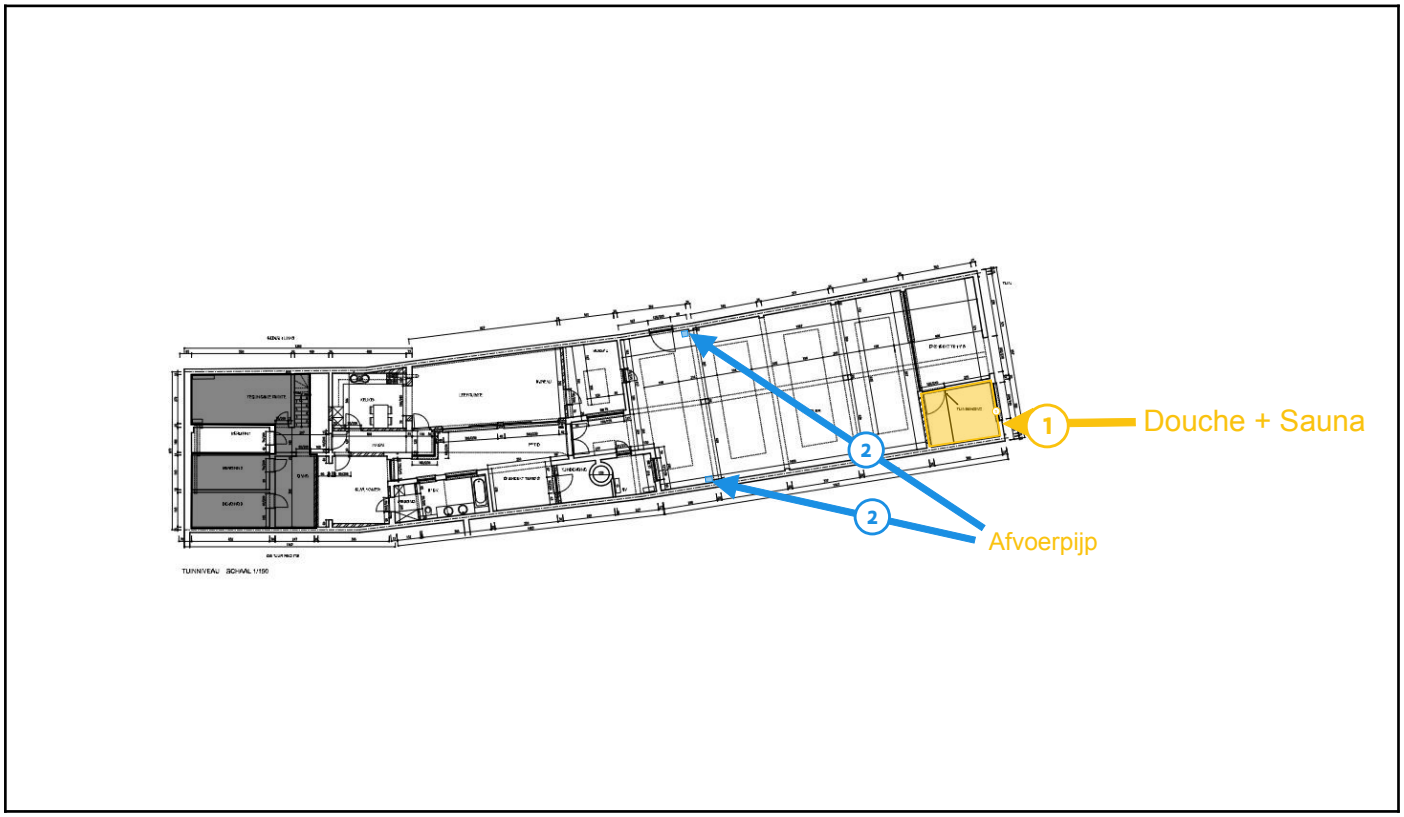
Plan 1.1: Loft

Beschrijving	Type	Actie
1. Sauna & douche	Uitsluiting	-
2. Afvoerpijp	Geen asbest	-

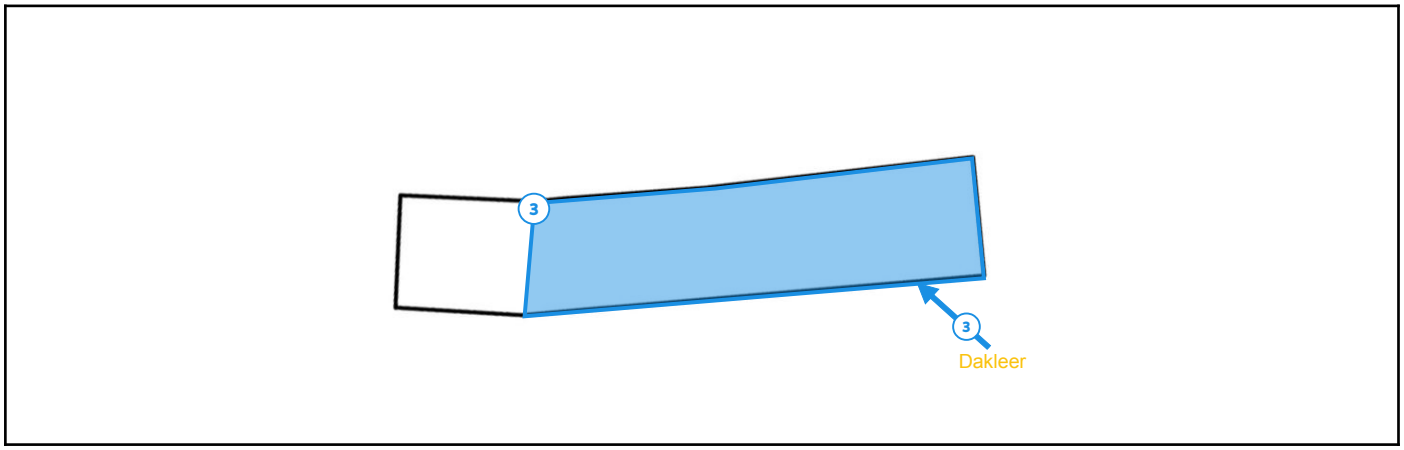
Plan 1.2: Dakconstructie

Beschrijving	Type	Actie
3. Dakleer	Geen asbest	-

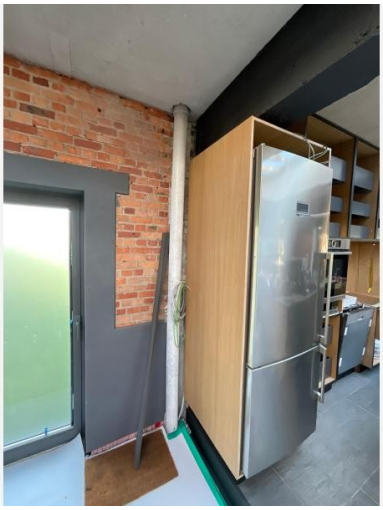
Fiche 2: Afvoerpijp

Geen asbest

Beschrijving	Afvoerpijp
Omgeving	Binnen
Identificatiemethode	Vaststelling zonder monstername
Destructieve handeling voor identificatie	Nee

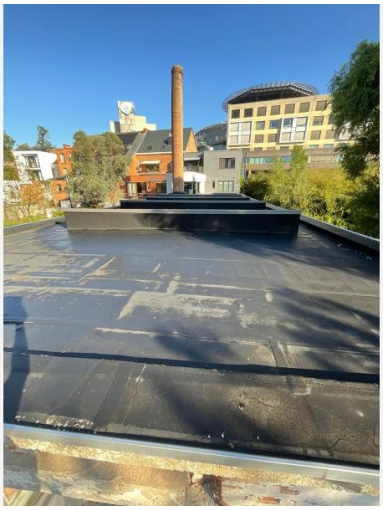
Fiche 3: Dakleer

Geen asbest

Beschrijving	Dakleer
Omgeving	Buiten
Identificatiemethode	Vaststelling zonder monstername
Destructieve handeling voor identificatie	Nee
