Asbestinventarisattest

De Hulsten 87, 2980 Zoersel

Attestnummer : **20260615-000084.000**
Uitgegeven op : **15.06.2026**
Geldig tot : **15.06.2036**

Asbestveilig (maar niet asbestvrij)

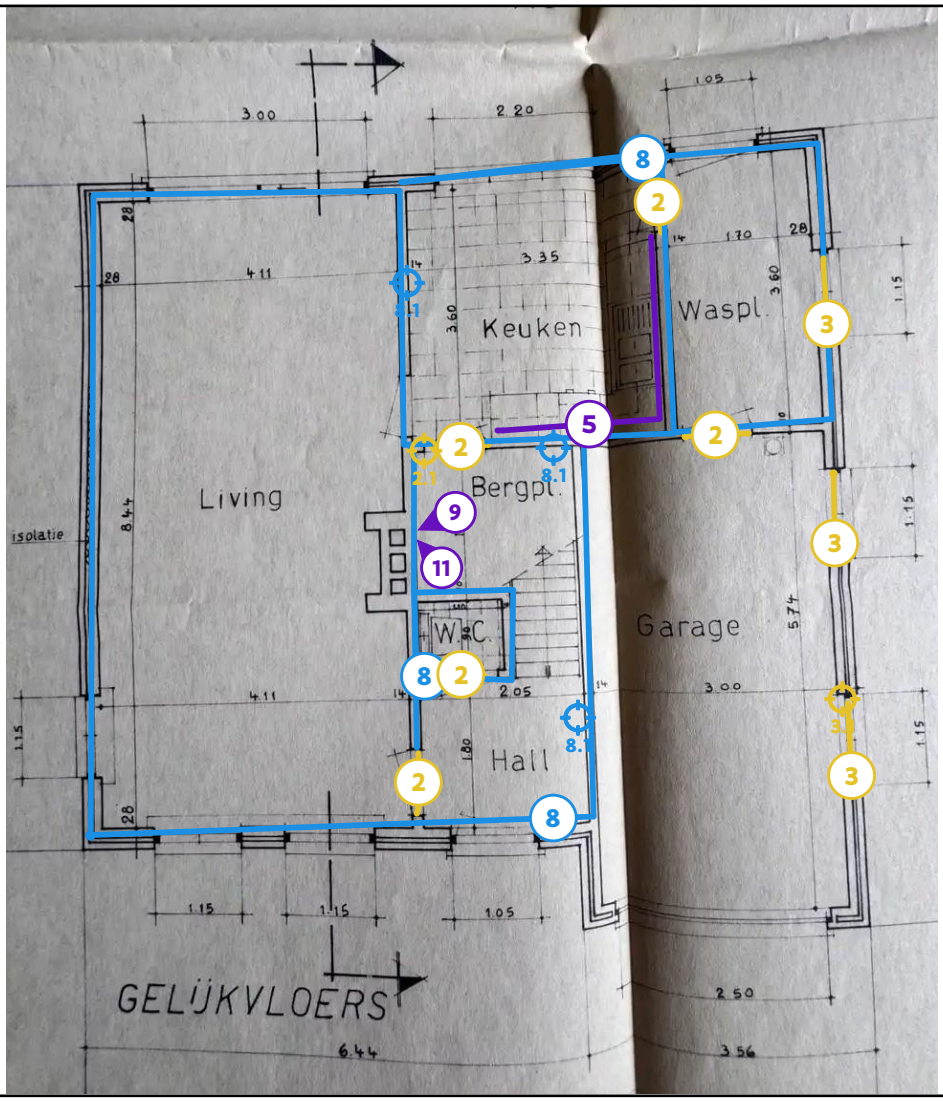
Plan 1.1: Plan gelijkvloers

Beschrijving	Type	Actie
2. Deurdorpels	Asbestmateriaal	Zorgvuldig beheren
2.1 Code: 13386	Puntmonster	-
3. Vensterbanken garage en berging	Asbestmateriaal	Zorgvuldig beheren
3.1 Code: 13385	Puntmonster	-
5. Tegellijm	Advies	-
8. Pleisterwerk muren	Geen asbest	-

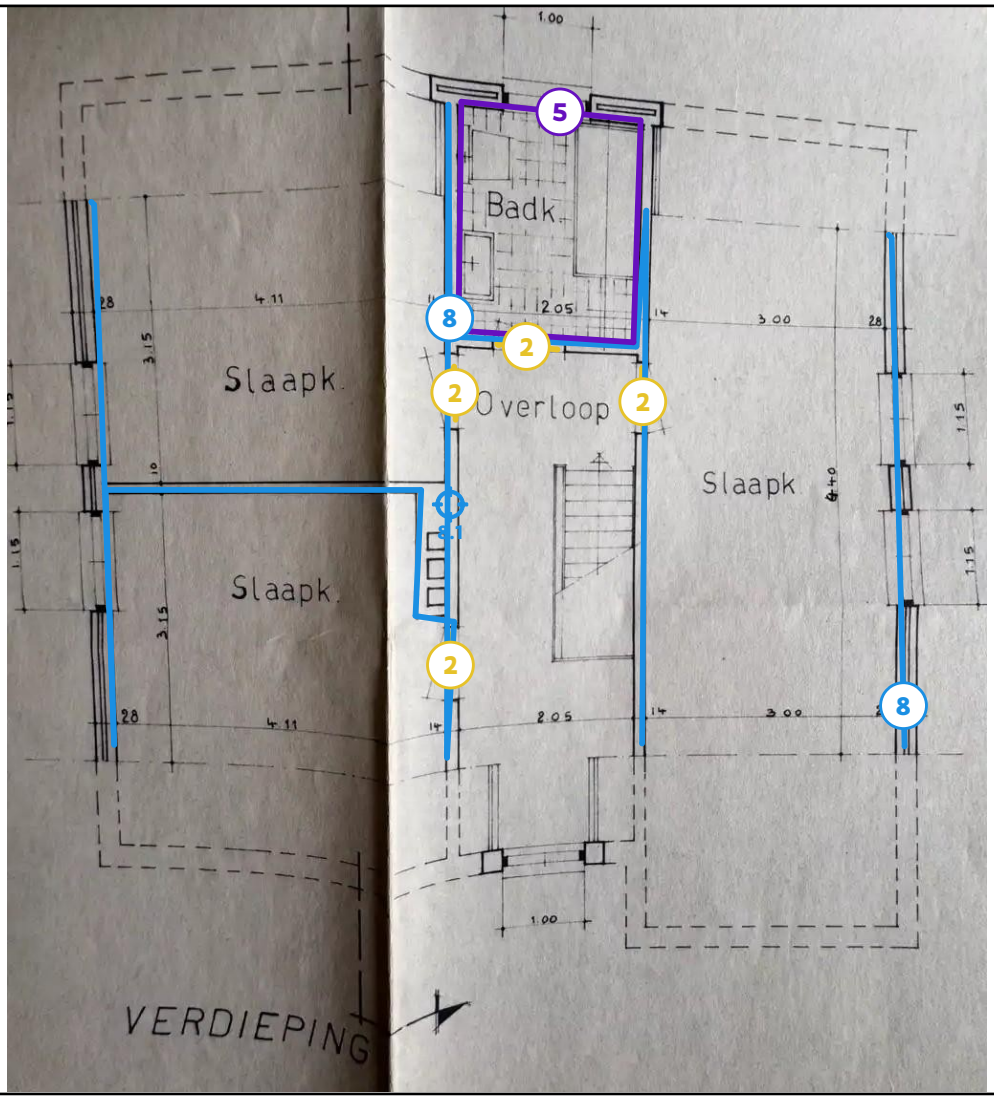
Plan 1.2: Plan verdieping

Beschrijving	Type	Actie
2. Deurdorpels	Asbestmateriaal	Zorgvuldig beheren
5. Tegellijm	Advies	-
8. Pleisterwerk muren	Geen asbest	-
8.1 Code: 13382	Mengmonster	-

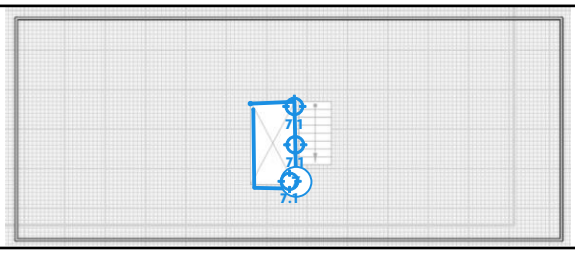
Plan 1.3: Plan zolder

Beschrijving	Type	Actie
7. Cementering schouw	Geen asbest	-
7.1 Code: 13383	Mengmonster	-

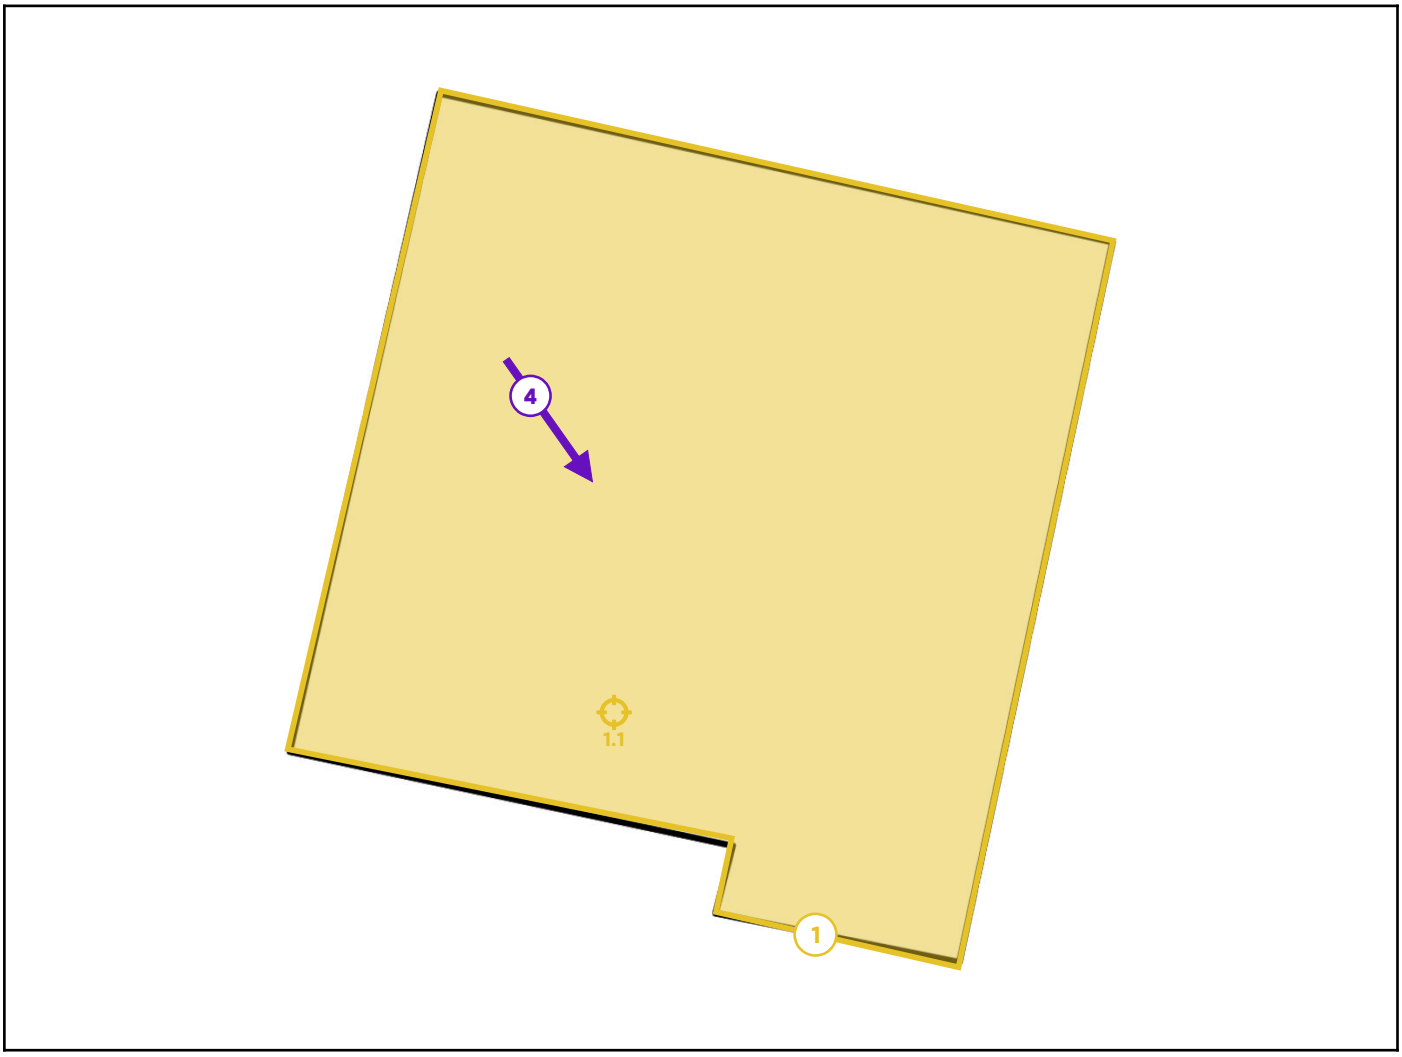
Plan 1.4: Plan daken

Beschrijving	Type	Actie
1. Onderdak	Asbestmateriaal	Zorgvuldig beheren
1.1 Code: 13381	Puntmonster	-
4. Schouw	Beperking	-

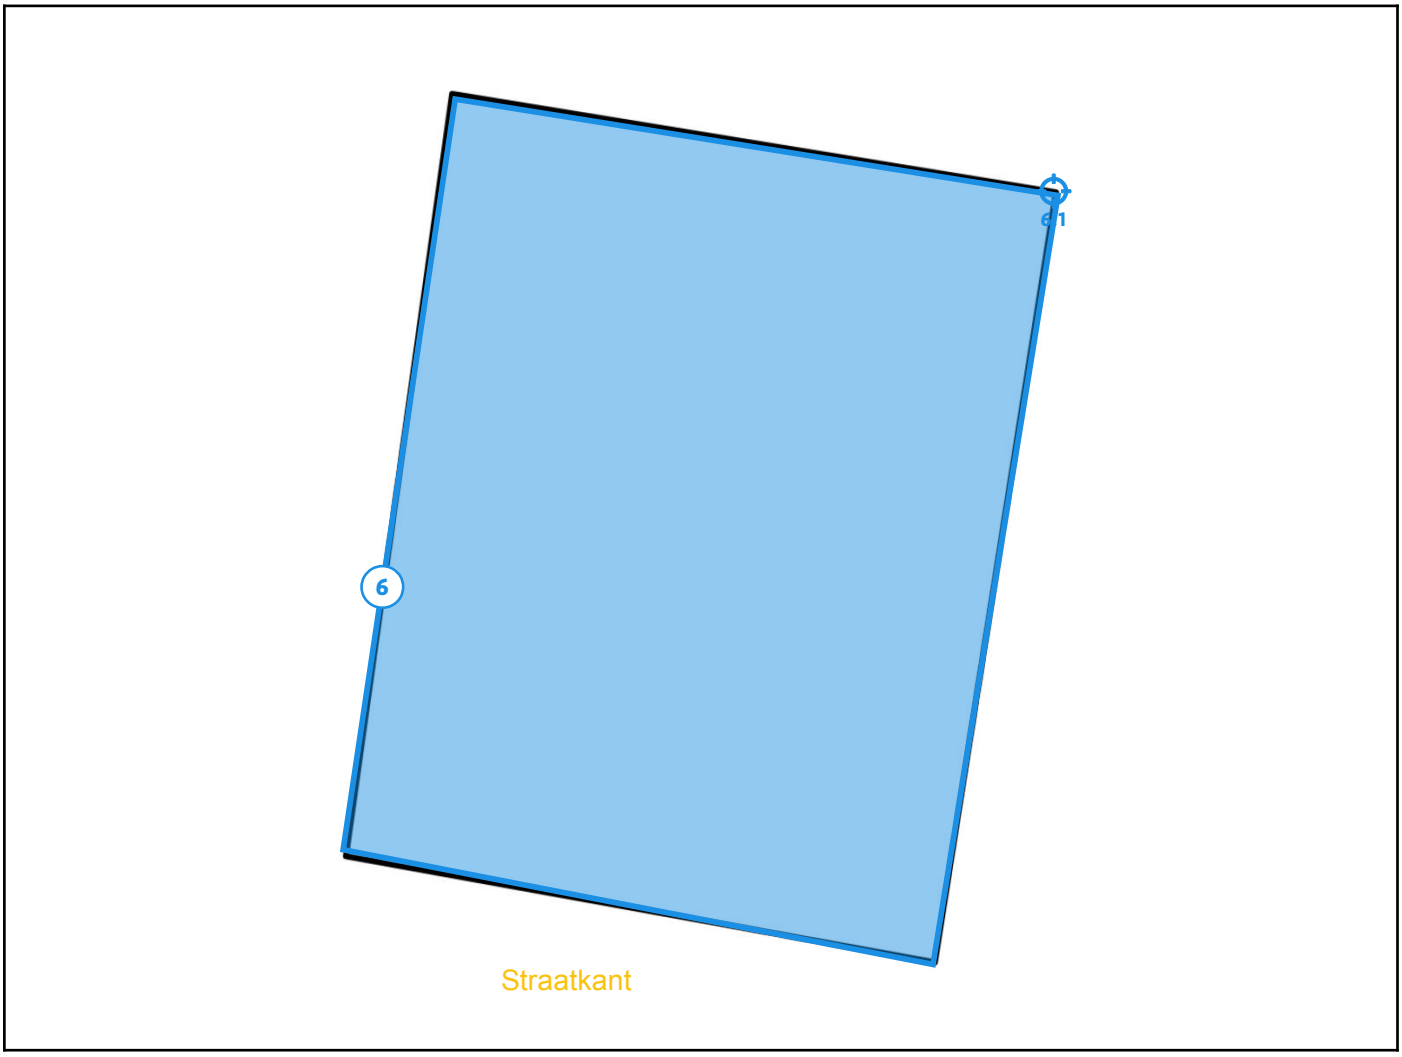
Plan 3.1: Plan tuinhuis

Beschrijving	Type	Actie
6. Shingles	Geen asbest	-
6.1 Code: 13384	Puntmonster	-

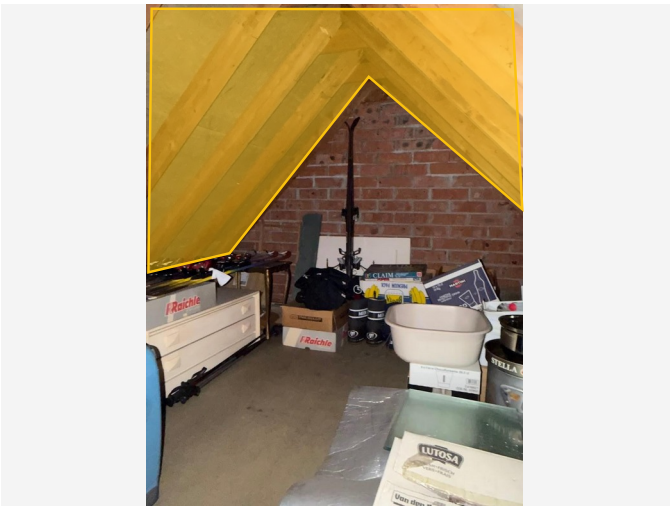
Fiche 1: Onderdak

Eindbeoordeling materiaalrisico	Laag materiaalrisico en/of verlaagde kans op vezelvrijgave

#	Type	Referentie	Resultaat
1.1	Puntmonster	13381	Chrysotiel

Beschrijving	Onderdak
Omgeving	Binnen
Primaire drager	Schuin dak
Asbestmateriaal	Plaat, paneel, tablet - Type Menuiserite
Bindmiddel van asbestmateriaal	Cement
Gebondenheid op basis van bindmiddel	Hecht
Hoeveelheid (oppervlakte - dikte - aantal)	• 110,00 m^2 - 0,80 cm - 1 stuk
Totaal volume	0,88 m^3
Eenvoudig bereikbaar	Ja
Bevestigingswijze	• Geschroefd • Genageld, geniet
Identificatiemethode	Een monstername door de asbestdeskundige met laboanalyse door een asbestlabo.
Destructieve handeling voor identificatie	Nee

- Zorg voor een veilig beheer. Vermijd het beschadigen van het asbestmateriaal. Controleer de toestand jaarlijks op wijzigingen.

- Eenvoudige handelingen: enkel door erkend asbestverwijderaar
  Laat bij toekomstige dakwerken het onderdak verwijderen door een dakwerker - erkend asbestverwijderaar.

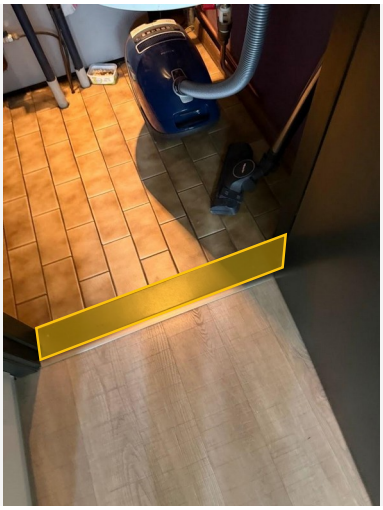
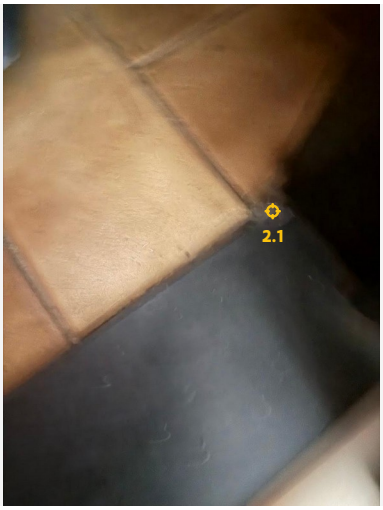
Fiche 2: Deurdorpels

Eindbeoordeling materiaalrisico	Laag materiaalrisico en/of verlaagde kans op vezelvrijgave

#	Type	Referentie	Resultaat
2.1	Puntmonster	13386	Chrysotiel

Beschrijving	Deurdorpels
Omgeving	Binnen
Primaire drager	Wandopening verticaal (raam, deur, ...)
Asbestmateriaal	Plaat, paneel, tablet - Type Massal
Bindmiddel van asbestmateriaal	Cement
Gebondenheid op basis van bindmiddel	Hecht
Hoeveelheid (oppervlakte - dikte - aantal)	• 1,50 m^2 - 2,00 cm - 1 stuk
Totaal volume	0,03 m^3
Eenvoudig bereikbaar	Ja
Bevestigingswijze	• Verlijmd, ingegoten, versmeerd
Identificatiemethode	Een monstername door de asbestdeskundige met laboanalyse door een asbestlabo.
Destructieve handeling voor identificatie	Nee

- Zorg voor een veilig beheer. Vermijd het beschadigen van het asbestmateriaal. Controleer de toestand jaarlijks op wijzigingen.

- Eenvoudige handelingen: mag via doe-het-zelf of door werknemer(s) met opleidingsattest eenvoudige handelingen
  Draag steeds de nodige en geschikte persoonlijke beschermingsmiddelen (FFP3 masker, handschoenen, wegwerpoveral,..) bij het verwijderen van asbestcementtoepassingen. Besprenkel of vernevel de toepassing om vezelvrijgave in de lucht te voorkomen.

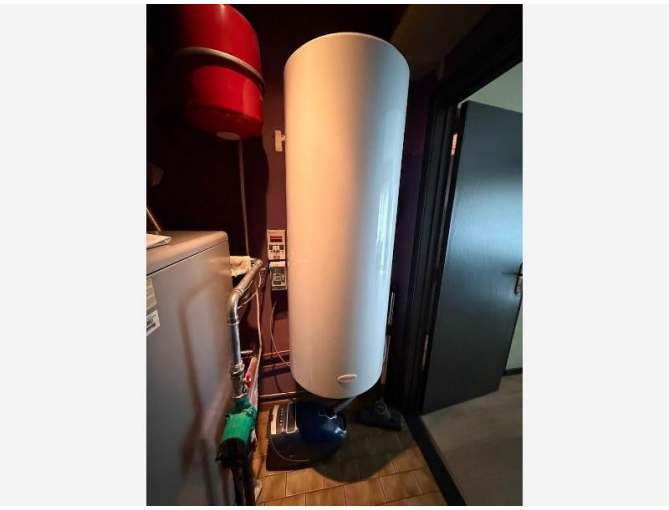
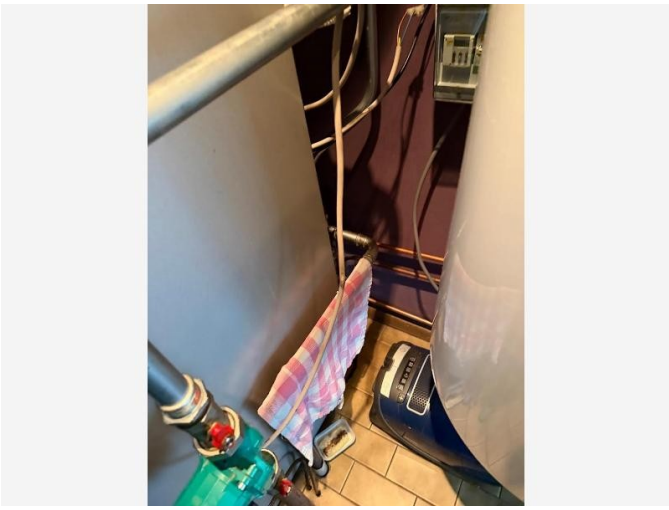
Beschrijving	Notitie	Terug te vinden op plannen
Fiche 9: Leidingisolatie	-	Plan 1.1: Plan gelijkvloers
Fiche 10: Kit ramen	-	-
Fiche 11: Materialen stookketel	Ketel met productiejaar 2005.	Plan 1.1: Plan gelijkvloers
