Rapport de contrôle d'installations électriques à basse et à très basse tension

RÉF. 88/2026/69647/D01:1

DATE DU CONTRÔLE	**29/05/2026 (14:30 - 15:00)**	AGENT VISITEUR	**Philippe Da Silva**
ADRESSE DU CONTRÔLE	**Rue de Coppin 11 - 5100 Namur**	TYPE DE CONTRÔLE	**Visite de contrôle vente ancienne installation (8.4.2.)**

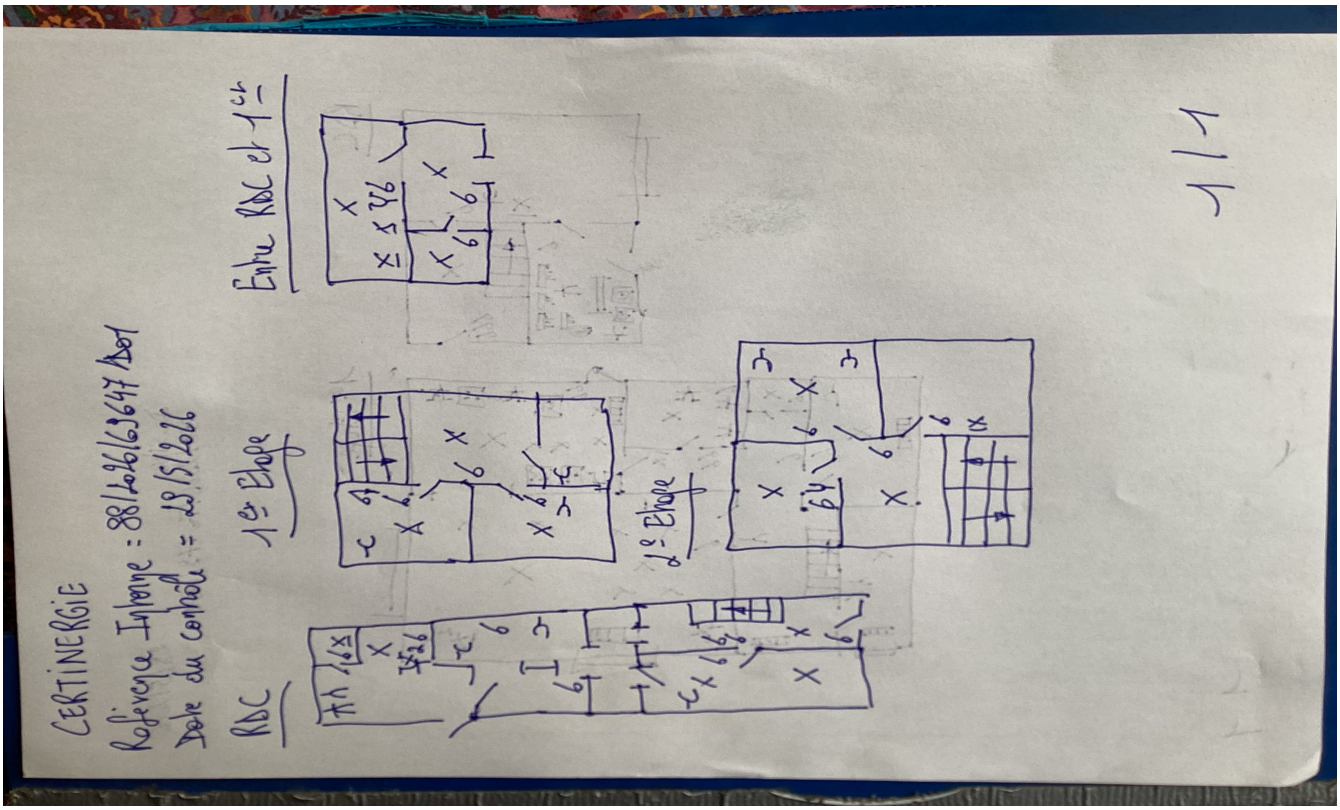
Croquis de position élémentaire et descriptif sommaire des tableaux
sur base de ce qui est visible et accessible lors du contrôle
Note : ces croquis ne remplacent pas les schémas unifilaires et de position réglementaires
