Asbestinventarisattest

Attestnummer : **20260517-000034.000**
Uitgegeven op : **17.05.2026**
Geldig tot : **17.05.2036**

Eindconclusie:

Niet-asbestveilig

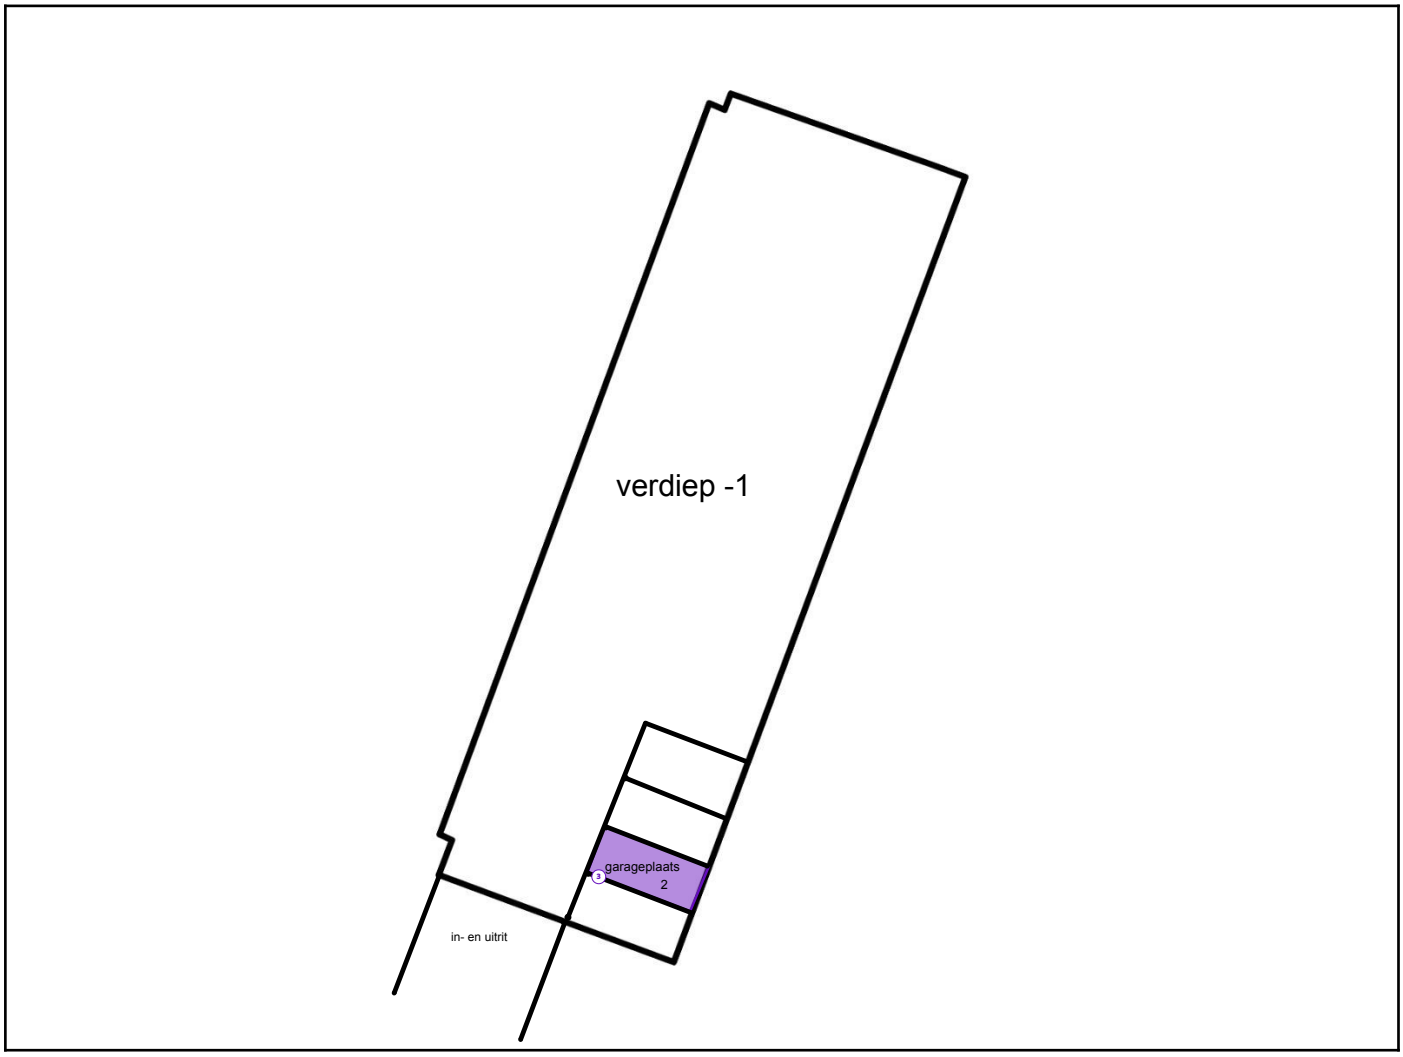
Plan 1.1: Verdiep -1

Beschrijving	Type	Actie
3. Garageplaats nr.2	Advies	-

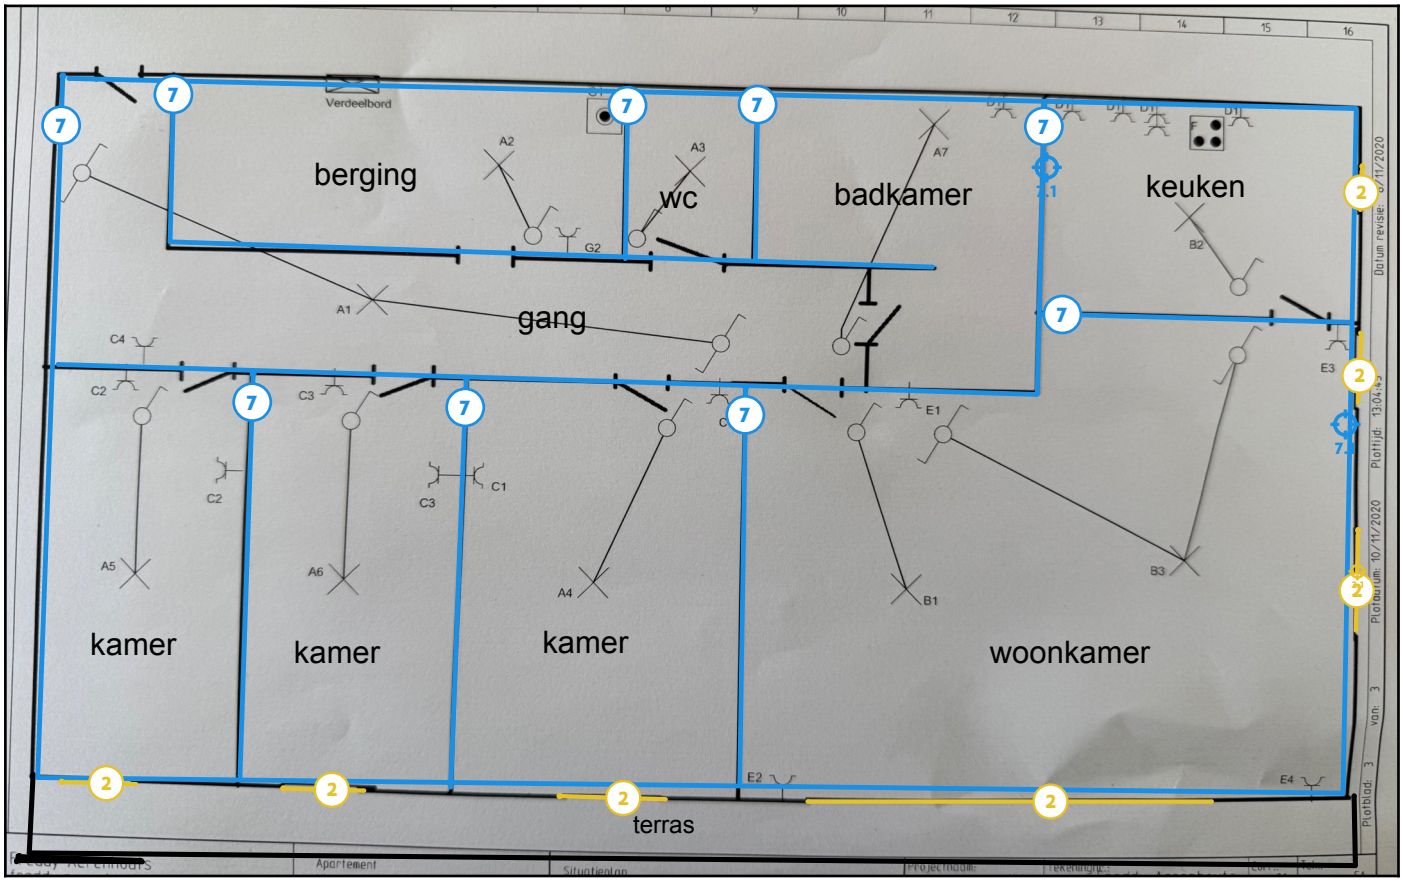
Plan 1.2: Appartement

Beschrijving	Type	Actie
2. Kit tussen raam en kozijn	Asbestmateriaal	Zorgvuldig beheren
2.1 Code: MM05	Puntmonster	-
7. Pleister wand	Geen asbest	-
7.1 Code: MM01	Mengmonster	-

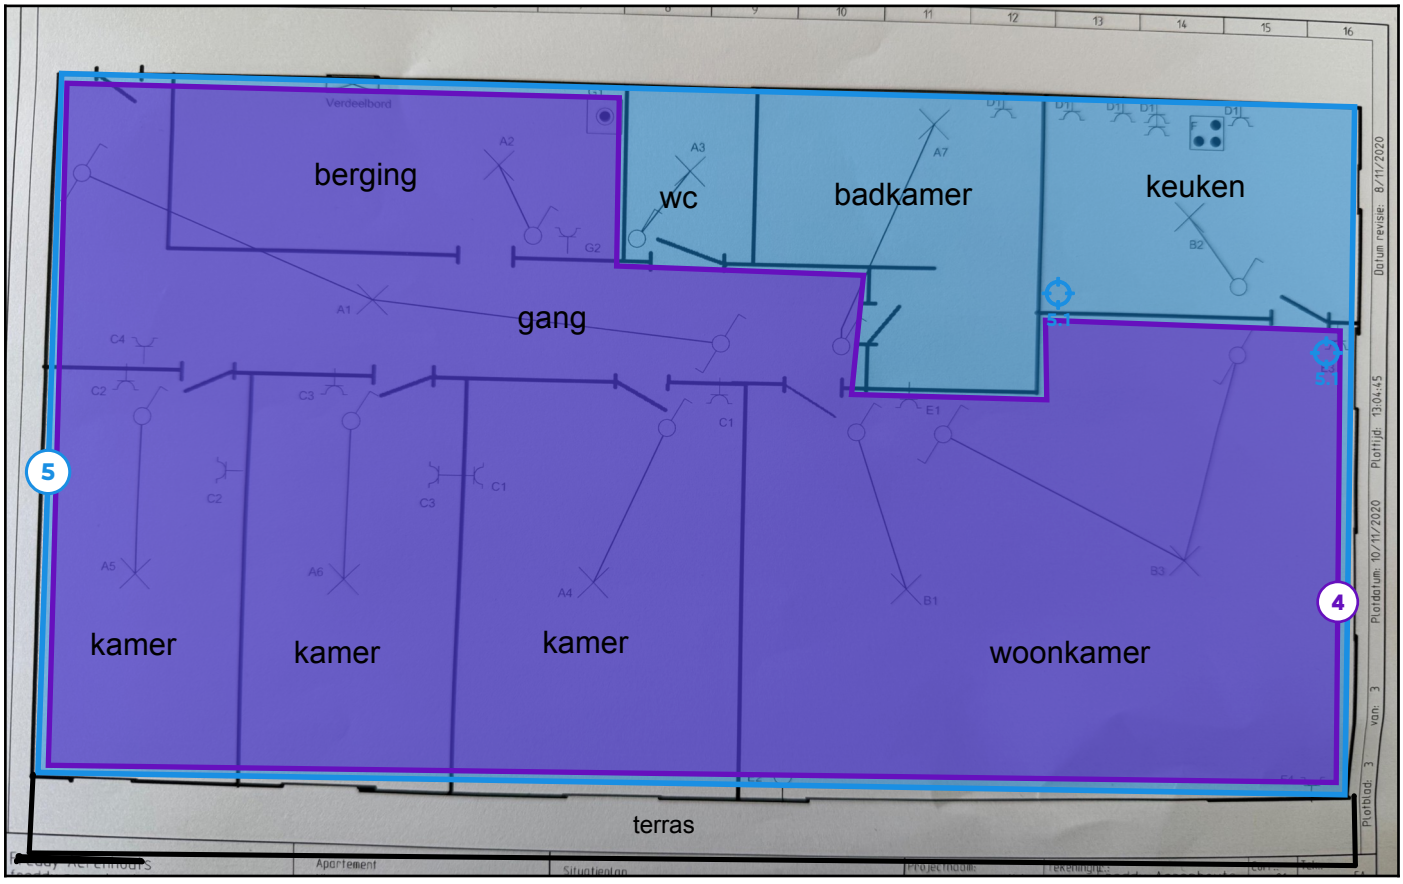
Plan 1.3: Appartement

Beschrijving	Type	Actie
4. Materiaal onder de vloerbedekking	Advies	-
5. Pleister plafond	Geen asbest	-
5.1 Code: MM02	Mengmonster	-

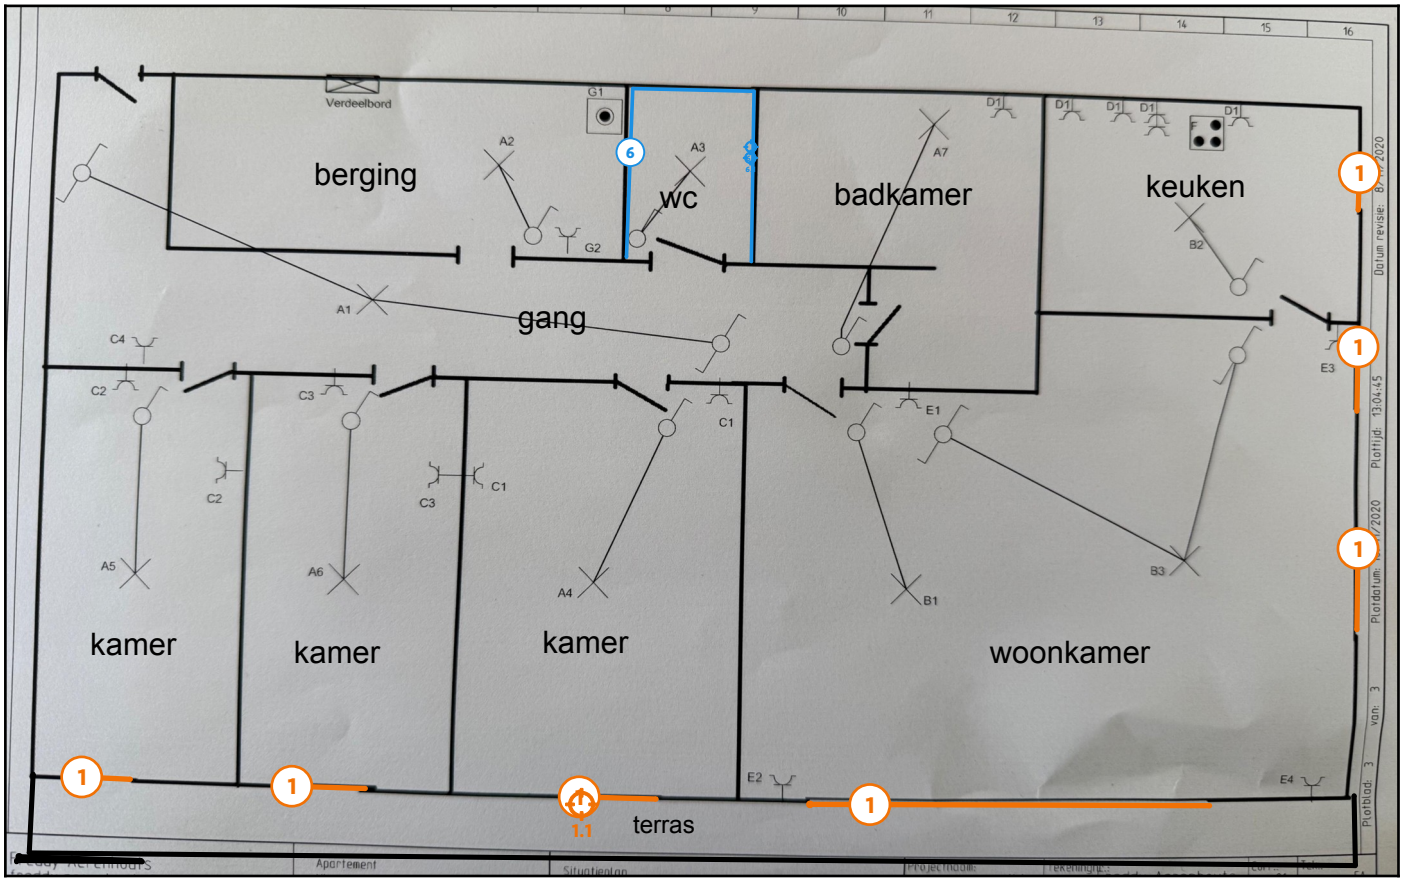
Plan 1.4: Appartement

Beschrijving	Type	Actie
1. Mastiek	Asbestmateriaal	Verwijderen
1.1 Code: MM04	Puntmonster	-
6. Tegellijm	Geen asbest	-
6.1 Code: MM03	Mengmonster	-

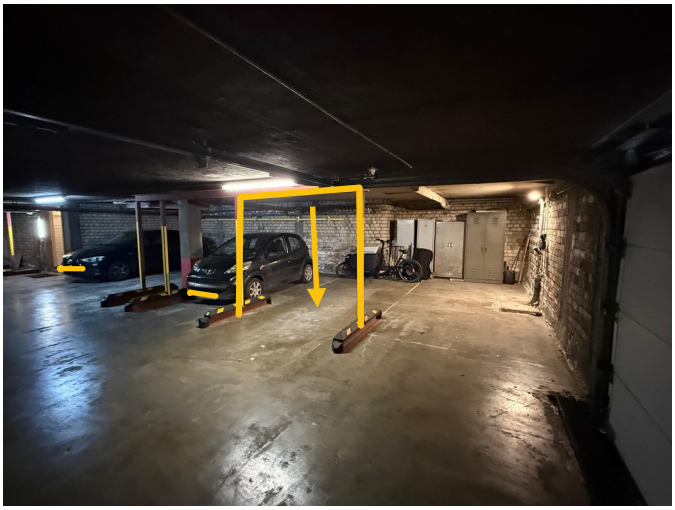
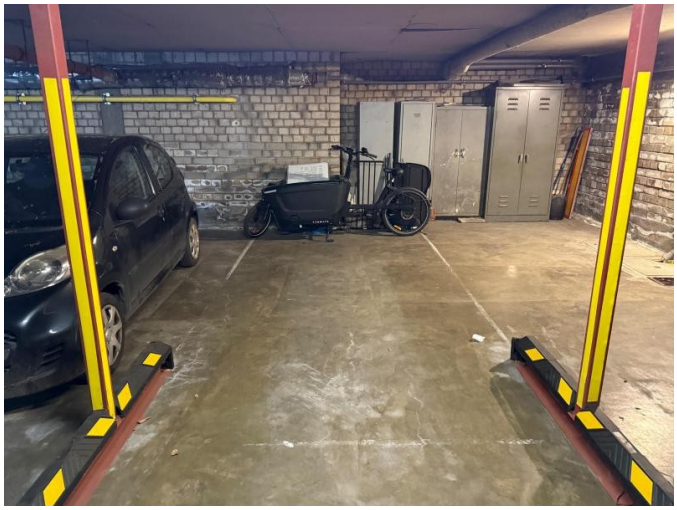
Fiche 3: Garageplaats nr.2

Informatie over een niet-asbestverdacht materiaal

Er werden geen asbestverdachte toepassingen vastgesteld in deze ruimte.

Basis voor advies	De asbestdeskundige beoordeelt het materiaal als niet-asbestverdacht.

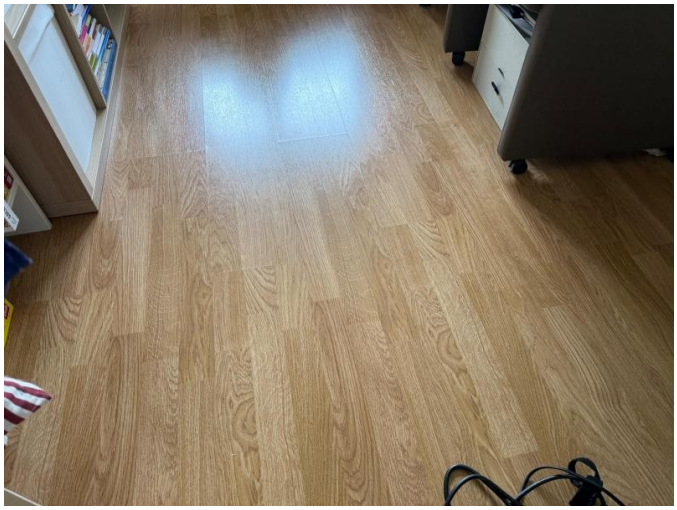
Fiche 4: Materiaal onder de vloerbedekking

Informatie over een materiaal dat de asbestdeskundige niet meer kan waarnemen of vaststellen

Het materiaal onder de vloerbedekking kon op het moment van de inspectie niet nader worden onderzocht. De toepassing kan enkel a.d.h.v. een negatief labocertificaat als asbestvrij beschouwd worden. Verder onderzoek verrichten naar de samenstelling van de toepassing tot op de drager. Dit bij renovatie en/of sloop.

Basis voor advies	Beoordeling op basis van expertise, zonder een vaststelling door de asbestdeskundige.
