Asbestinventarisattest

D'Eike 19, 2980 Zoersel

Attestnummer : **20260623-000366.000**
Uitgegeven op : **23.06.2026**
Geldig tot : **Onbeperkt** (tenzij de toestand wijzigt)

Asbestveilig (maar mogelijk niet asbestvrij)

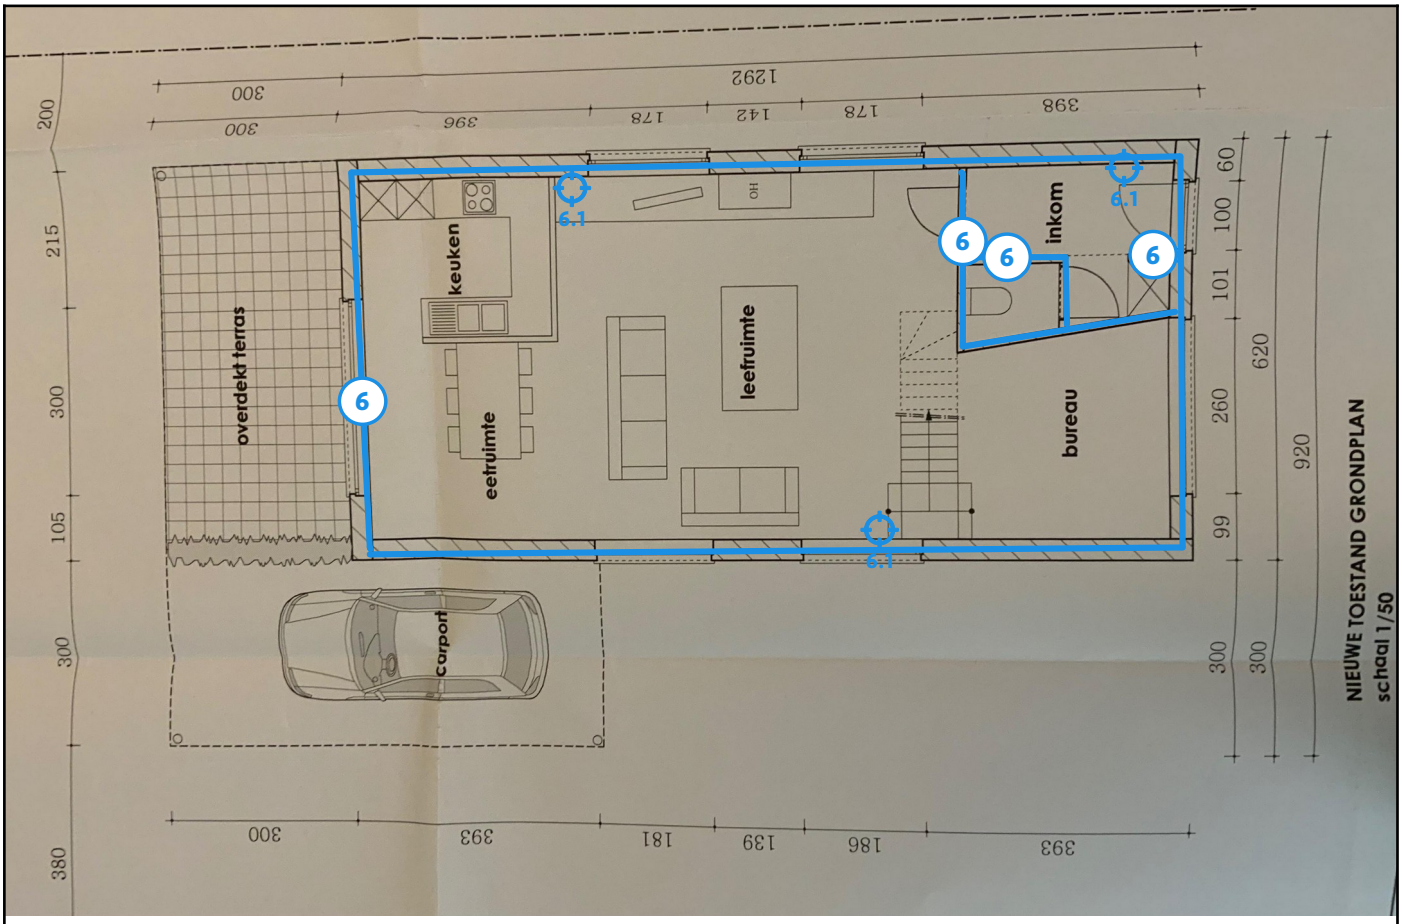
Plan 1.1: Grondplan glv

betreft alle ramen en deuren

Beschrijving	Type	Actie
6. Pleisterwerk wanden	Geen asbest	-
6.1 Code: ID1	Mengmonster	-
8. Kit aan de ramen	Overige ruimte of materiaal	-

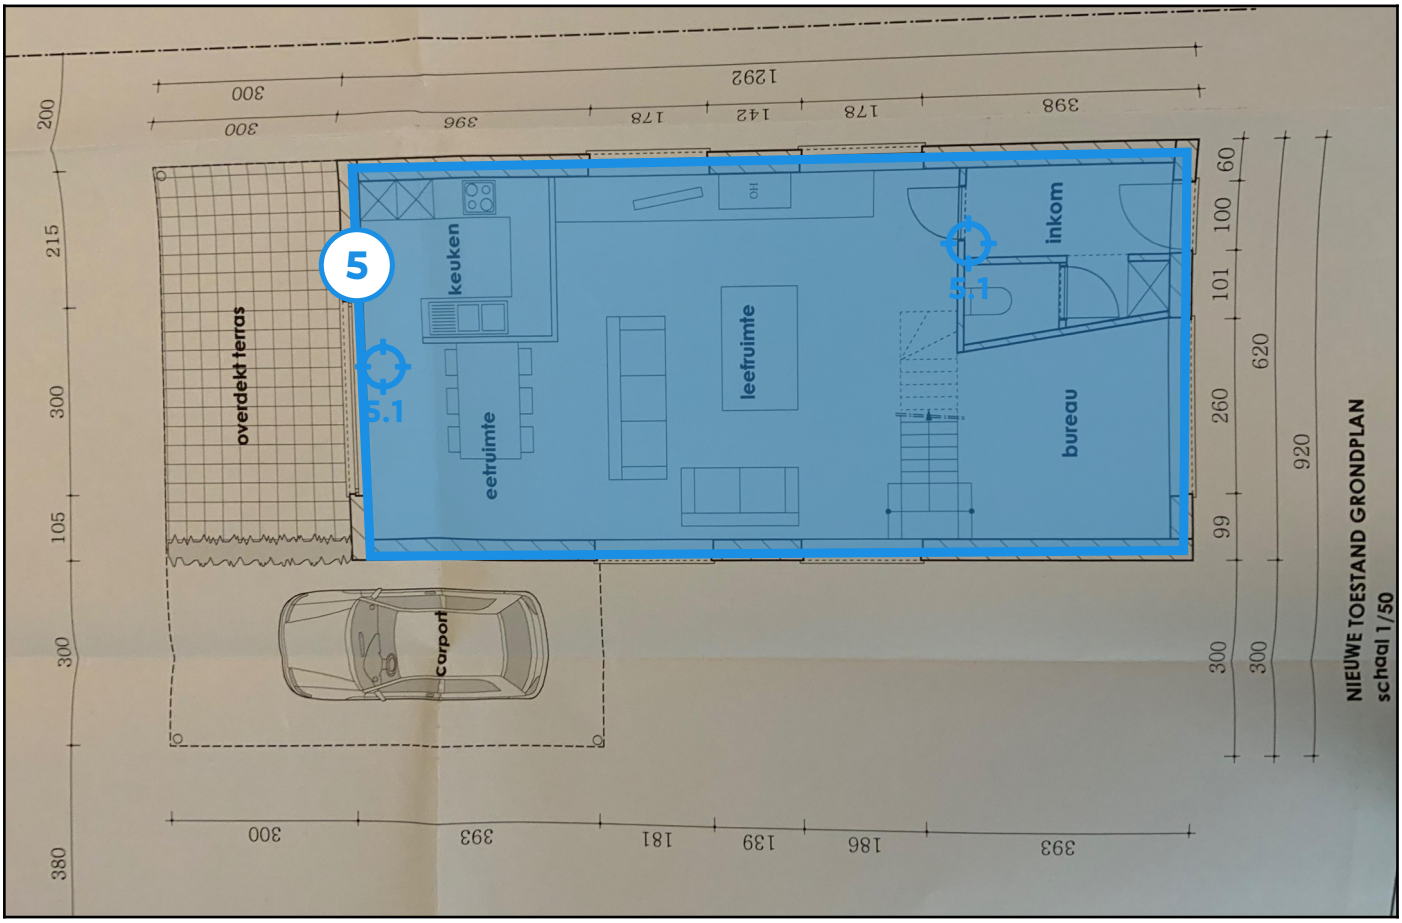
Plan 1.2: Grondplan glv

Beschrijving	Type	Actie
5. Pleisterwerk plafonds	Geen asbest	-
5.1 Code: ID2	Mengmonster	-

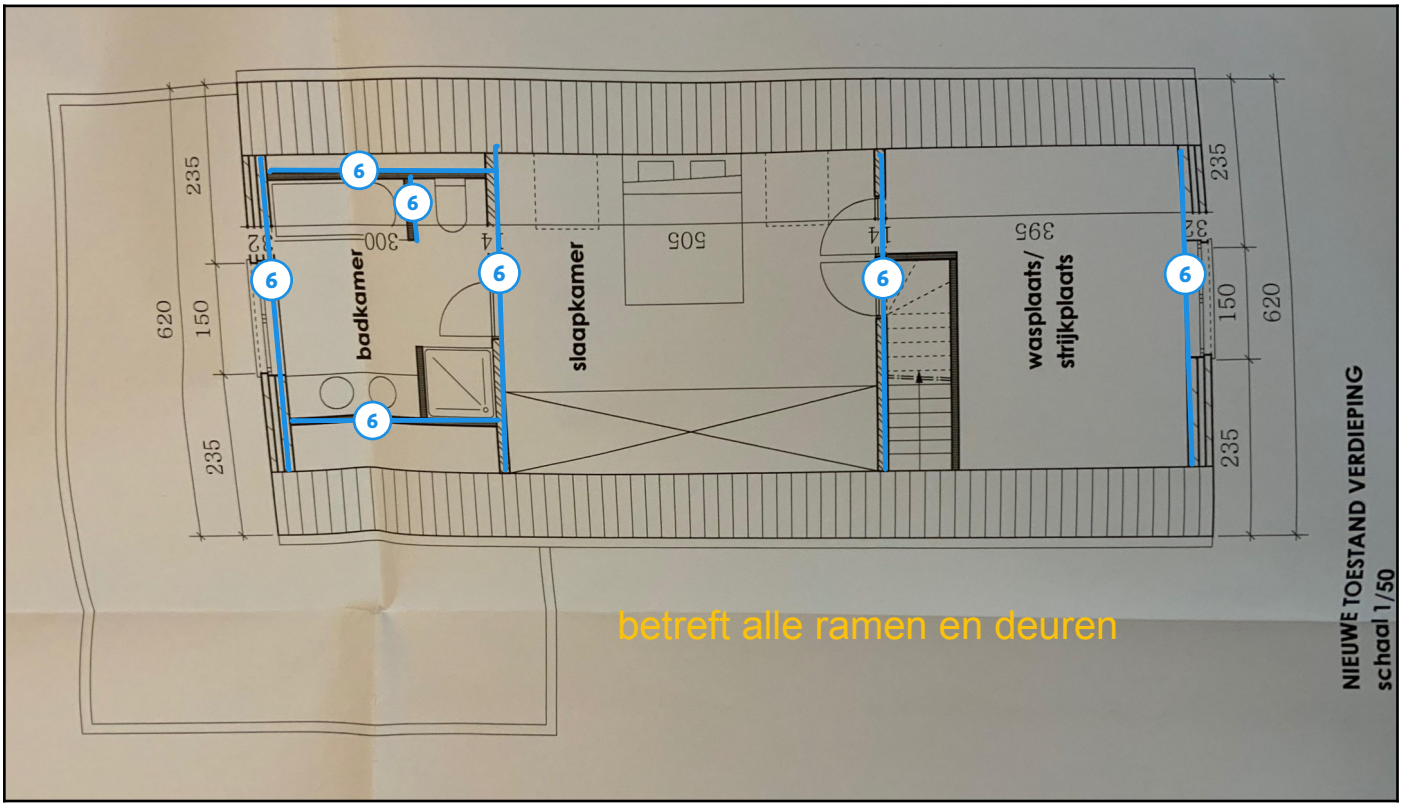
Plan 1.3: Grondplan 1v

Beschrijving	Type	Actie
6. Pleisterwerk wanden	Geen asbest	-
8. Kit aan de ramen	Overige ruimte of materiaal	-

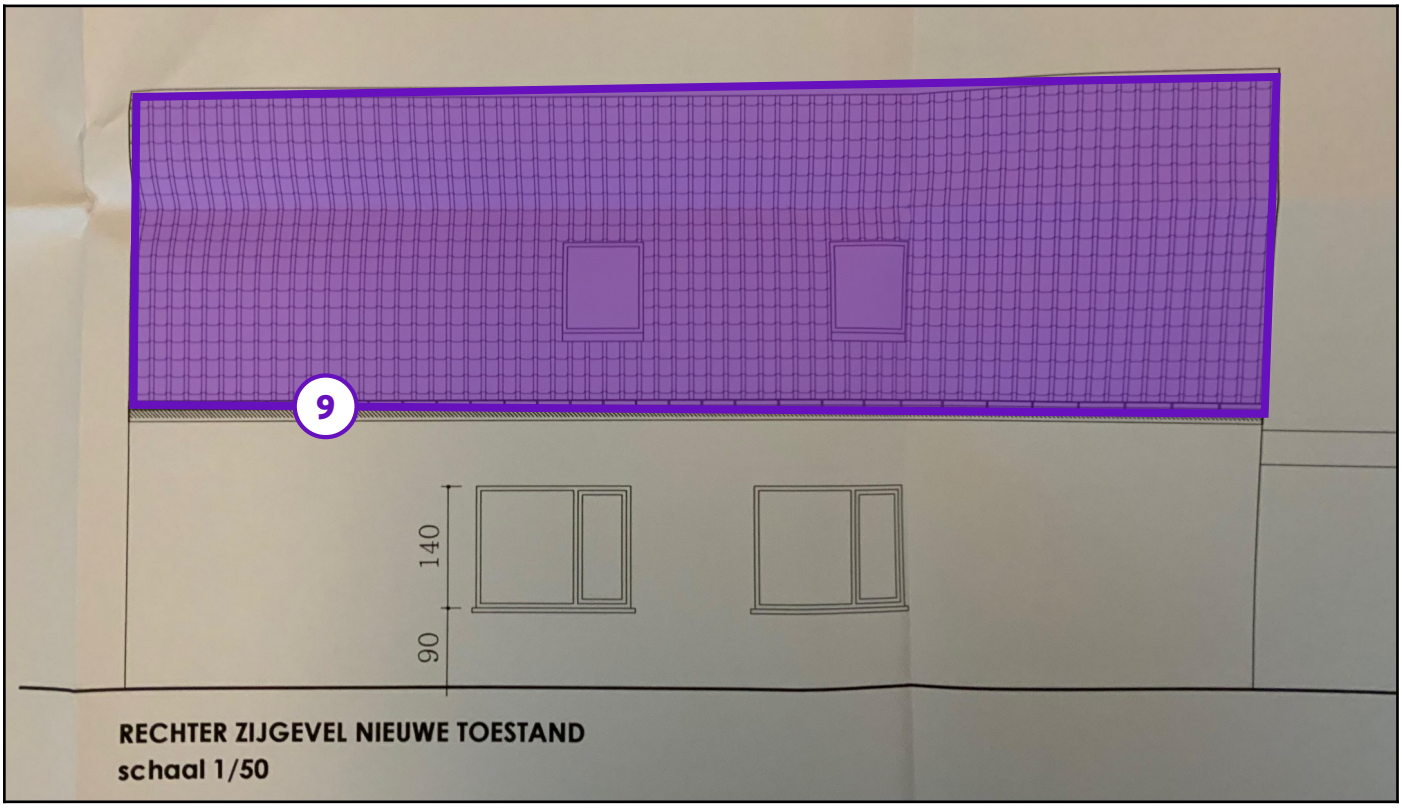
Plan 1.5: Zijgevel

Beschrijving	Type	Actie
9. Dakbedekking bestaande uit pannen (niet verdacht)	Overige ruimte of materiaal	-

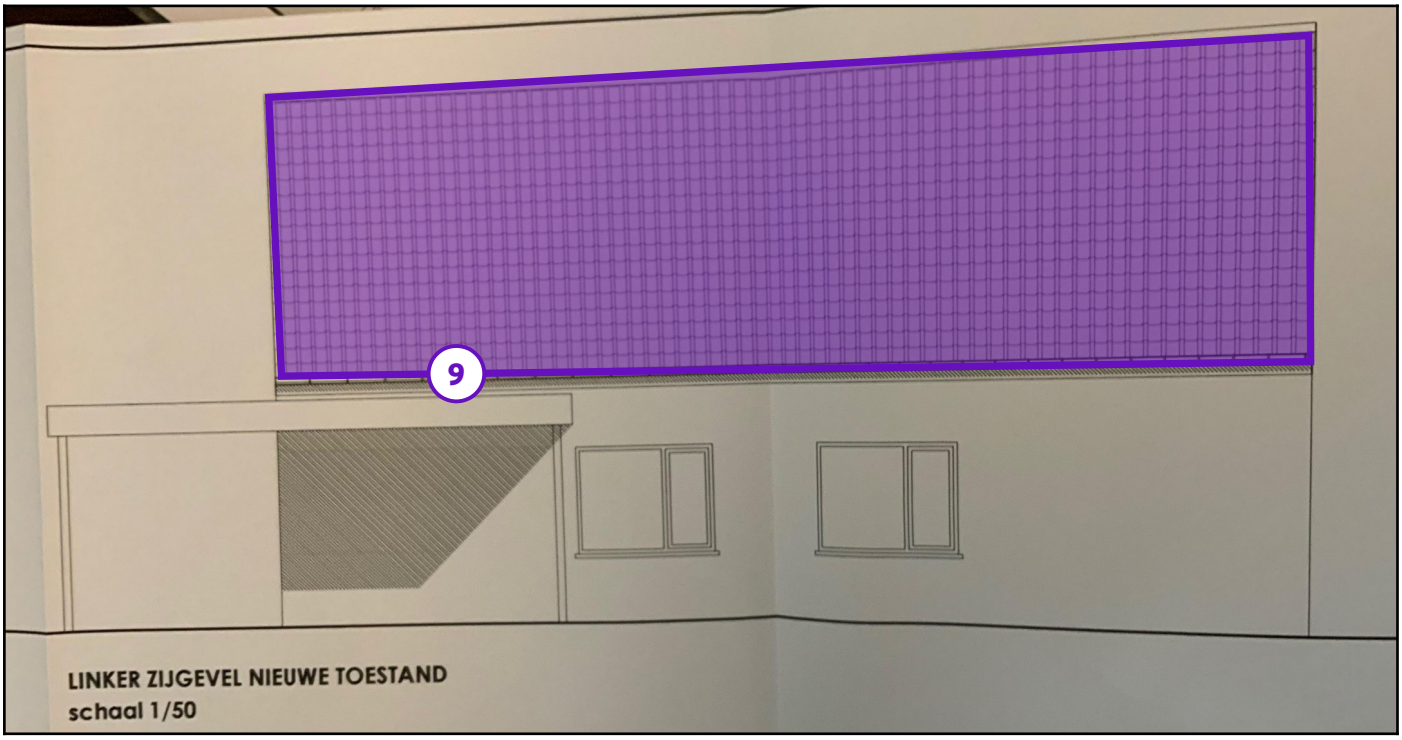
Plan 1.6: Zijgevel

Beschrijving	Type	Actie
9. Dakbedekking bestaande uit pannen (niet verdacht)	Overige ruimte of materiaal	-

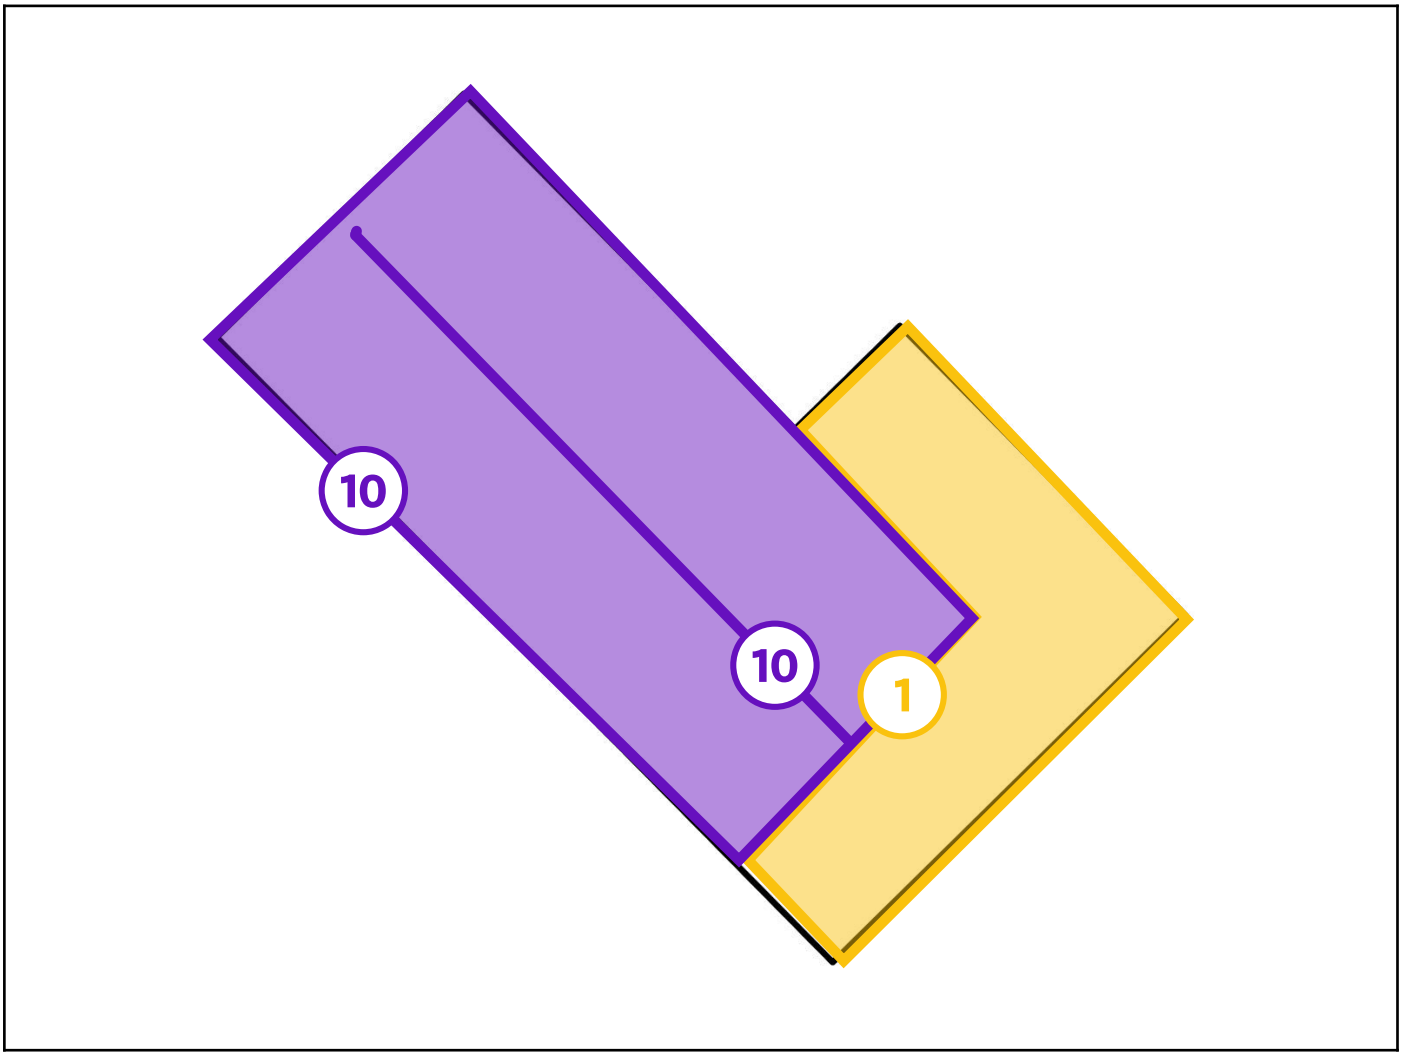
Plan 1.7: Dakplan

Beschrijving	Type	Actie
1. Afdak/carport	Uitsluiting	-
10. Geen asbestverdacht onderdak aangetroffen	Overige ruimte of materiaal	-

Constructies gebouwd vanaf 2001 moeten niet onderzocht worden

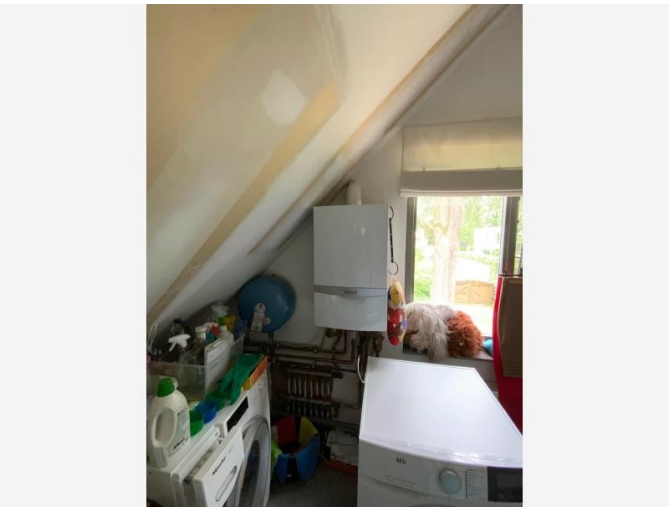
Beschrijving	Notitie	Terug te vinden op plannen
Fiche 7: CV-ketel (niet verdacht)	De CV-ketel (dichtingen, isolerend materiaal) is niet asbestverdacht.	Plan 1.4: Grondplan 1v
Fiche 8: Kit aan de ramen	De kit aan de ramen is niet asbestverdacht. Alle ramen werden gecontroleerd.	Plan 1.1: Grondplan glv Plan 1.3: Grondplan 1v
Fiche 9: Dakbedekking bestaande uit pannen (niet verdacht)	De dakbedekking is niet-asbestverdacht. Nieuw dak in 2010	Plan 1.5: Zijgevel Plan 1.6: Zijgevel
Fiche 10: Geen asbestverdacht onderdak aangetroffen	Na het optillen van een pan werd geen asbestverdacht onderdak aangetroffen. Dit betekent niet dat er geen onderdak aanwezig kan zijn op plaatsen die niet gecontroleerd werden. Bij werken, laat een eventueel aangetroffen onderdak controleren op aanwezigheid van asbest.	Plan 1.7: Dakplan
