Asbestinventarisattest

Bredabaan 258, 2170 Antwerpen

Attestnummer : **20250530-000118.000**
Uitgegeven op : **30.05.2025**
Geldig tot : **Onbeperkt** (tenzij de toestand wijzigt)

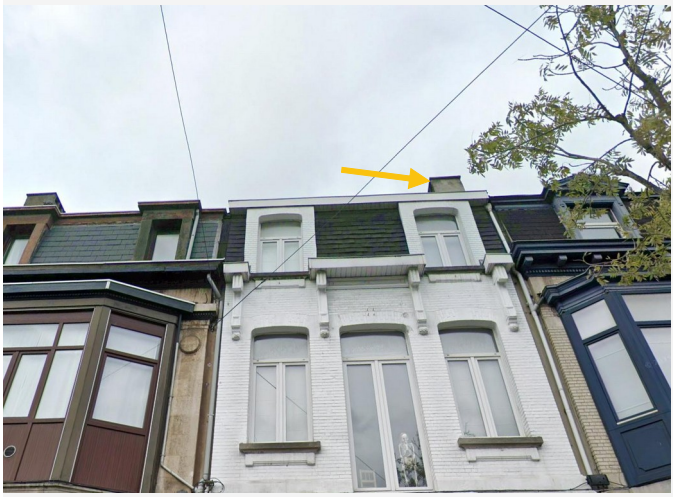
Fiche 1: Schoorsteen schuine dak

Tijdelijke beperking

Reden: Het te onderzoeken materiaal situeert zich hoger dan 3,50 m te rekenen vanaf een veilige ondergrond

Uitleg van de asbestdeskundige: Tijdens het plaatsbezoek kon de schoorsteen niet geïnspecteerd worden. De schoorsteen bevindt zich op een hoogte hoger dan 3,5m van een veilige ondergrond. In de schoorsteen kunnen asbestverdachte toepassingen verscholen zitten.

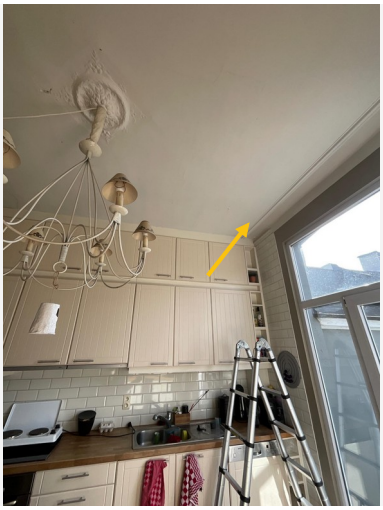
Fiche 14: Pleisterwerk plafonds

Geen asbest

#	Type	Referentie	Resultaat
14.1	Mengmonster	MM02	Geen asbest
