Asbestinventarisattest

Veenzijde 68, 2275 Lille

Attestnummer : **20260626-000050.000**
Uitgegeven op : **26.06.2026**
Geldig tot : **26.06.2031**

Niet-asbestveilig

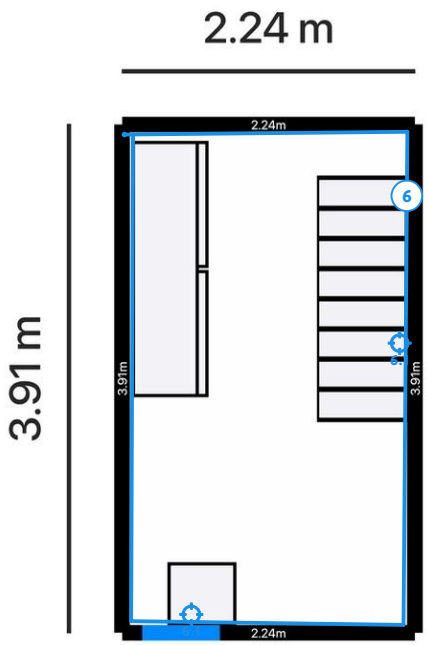
Plan 1.1: Kelder

Beschrijving	Type	Actie
6. Cementering kelder	Geen asbest	-
6.1 Code: 2	Mengmonster	-

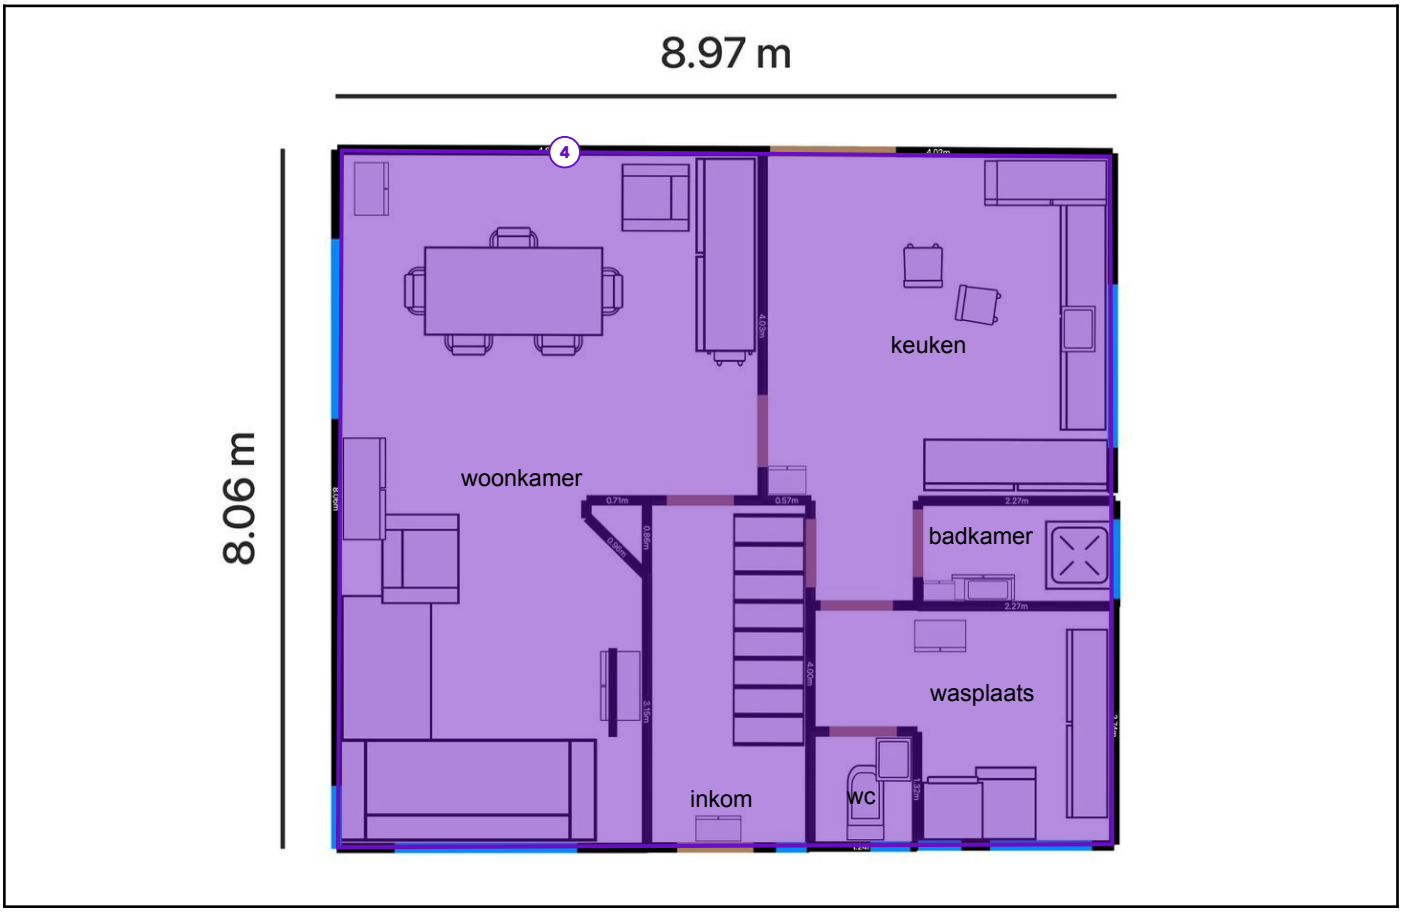
Plan 1.4: Gelijkvloers (plafonds)

Beschrijving	Type	Actie
4. Valse plafonds hout/pvc/gipskartonplaat	Advies	-

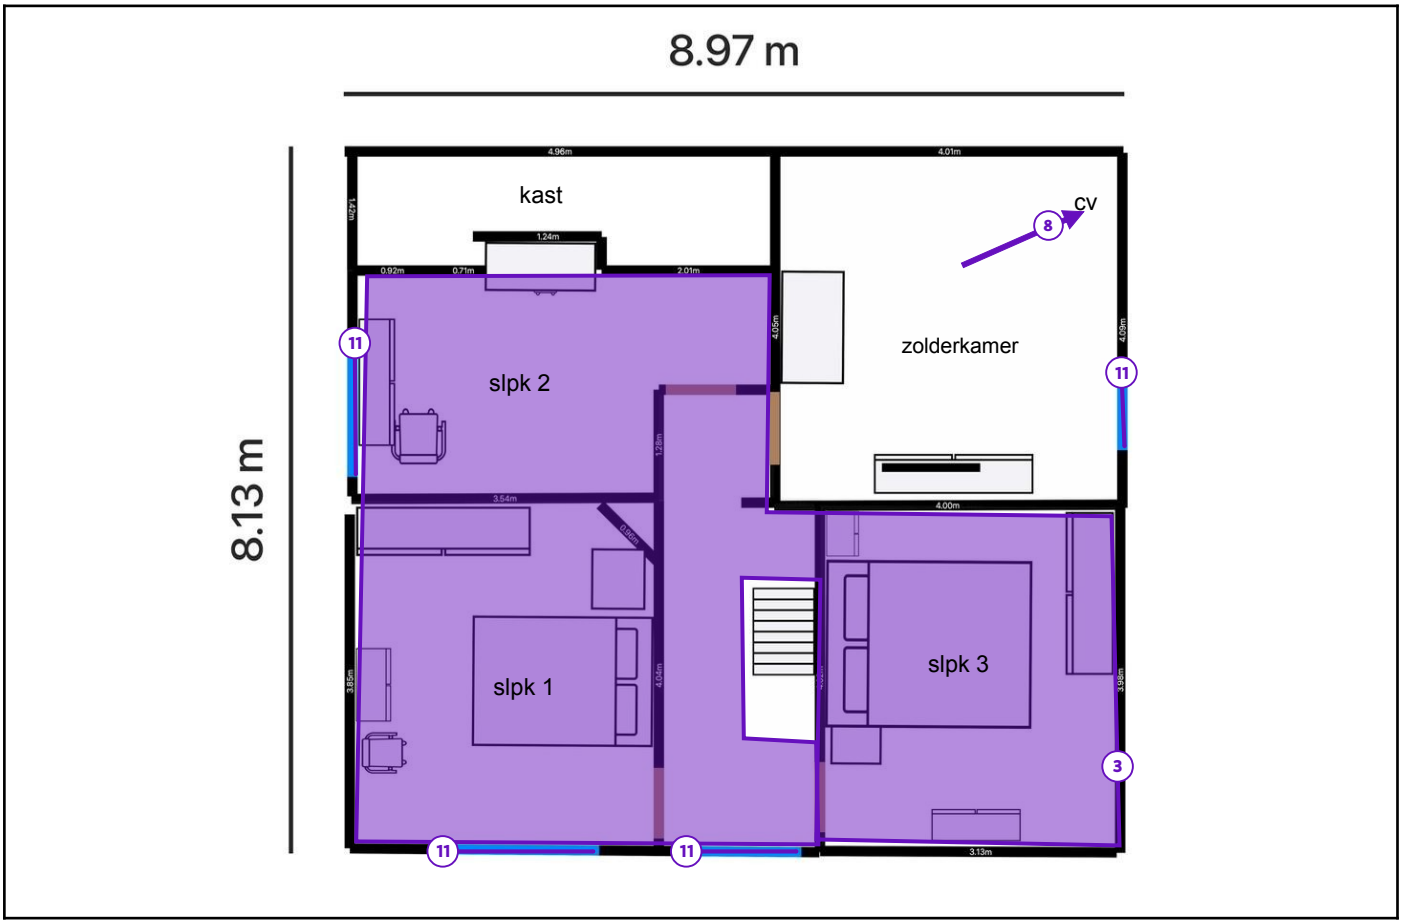
Plan 1.5: Verdieping

Beschrijving	Type	Actie
3. Laminaat vloer	Advies	-
8. CV-ketel bouwjaar 2026	Overige ruimte of materiaal	-
11. Silikonenkit aan de ramen	Overige ruimte of materiaal	-

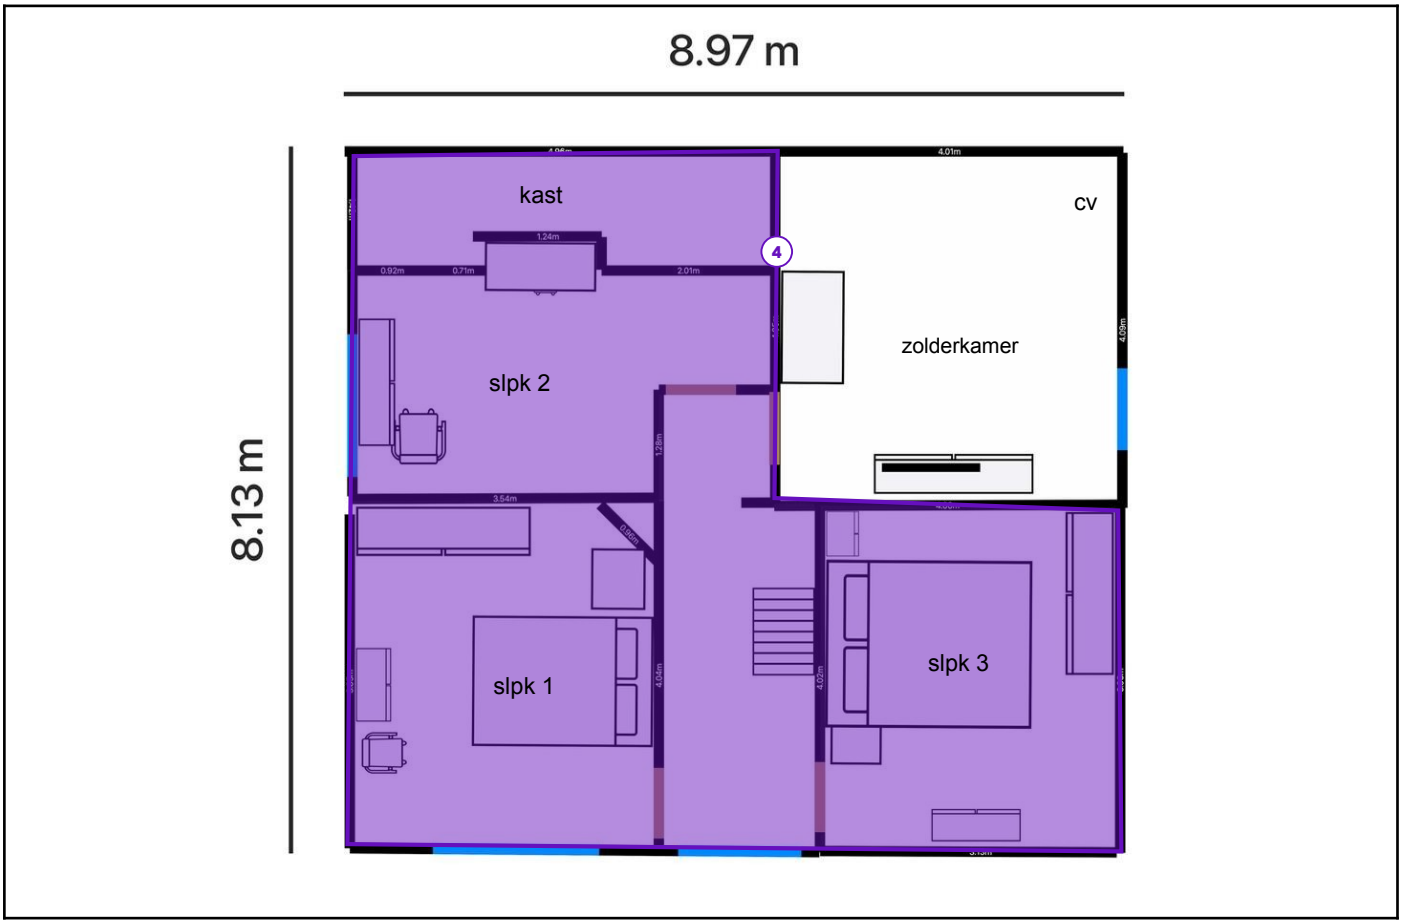
Plan 1.7: Verdieping (plafonds)

Beschrijving	Type	Actie
4. Valse plafonds hout/pvc/gipskartonplaat	Advies	-

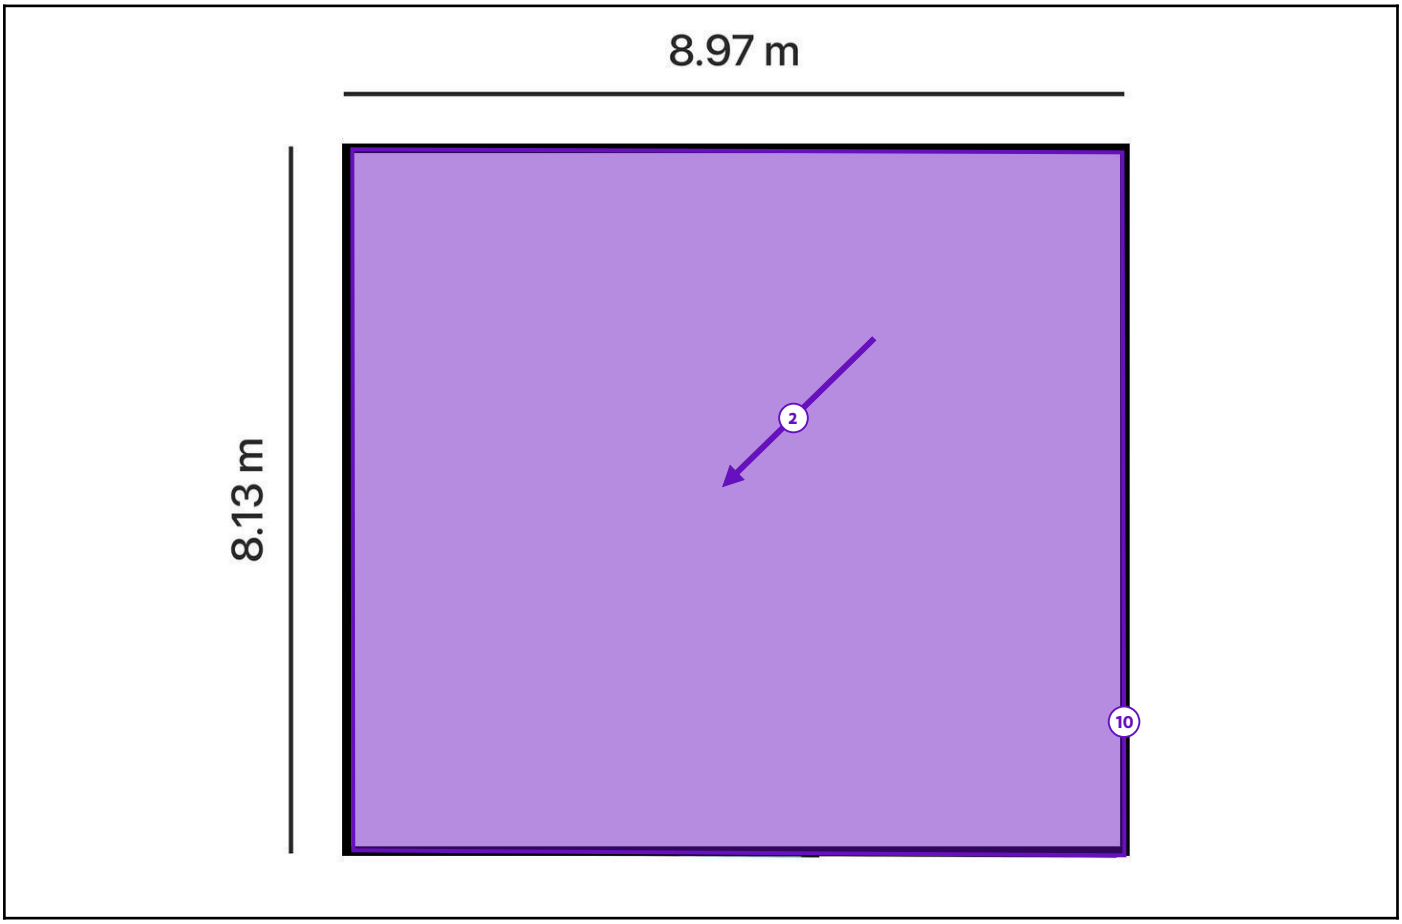
Plan 1.10: Dakplan

Beschrijving	Type	Actie
2. Binnenzijde schouw	Beperking	-
10. Dakpannen (niet verdacht)	Overige ruimte of materiaal	-

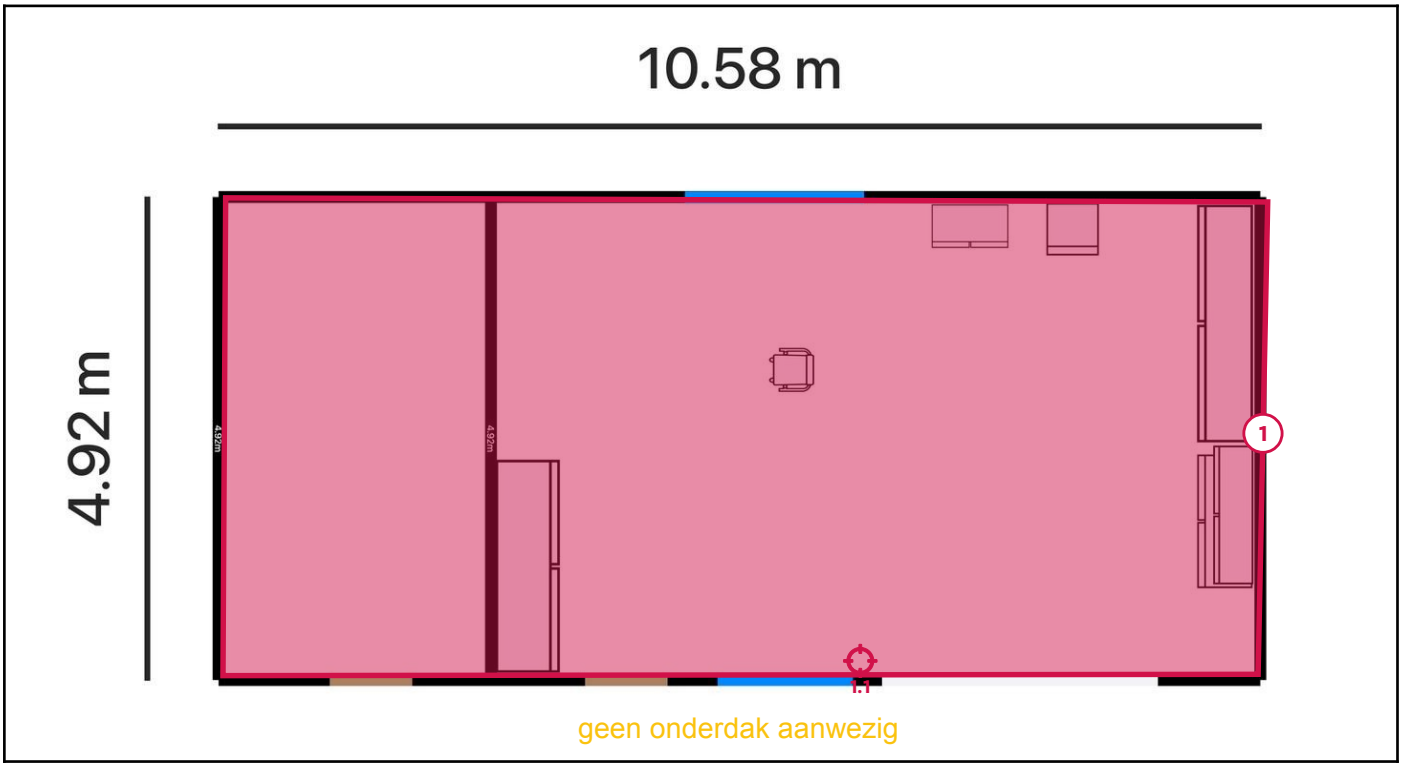
Plan 3.1: Tuinberging dakplan

Beschrijving	Type	Actie
1. Golfplaten dak	Asbestmateriaal	Dringend verwijderen
1.1 Code: 3	Puntmonster	-
14. Onderdak niet aanwezig	Overige ruimte of materiaal	-

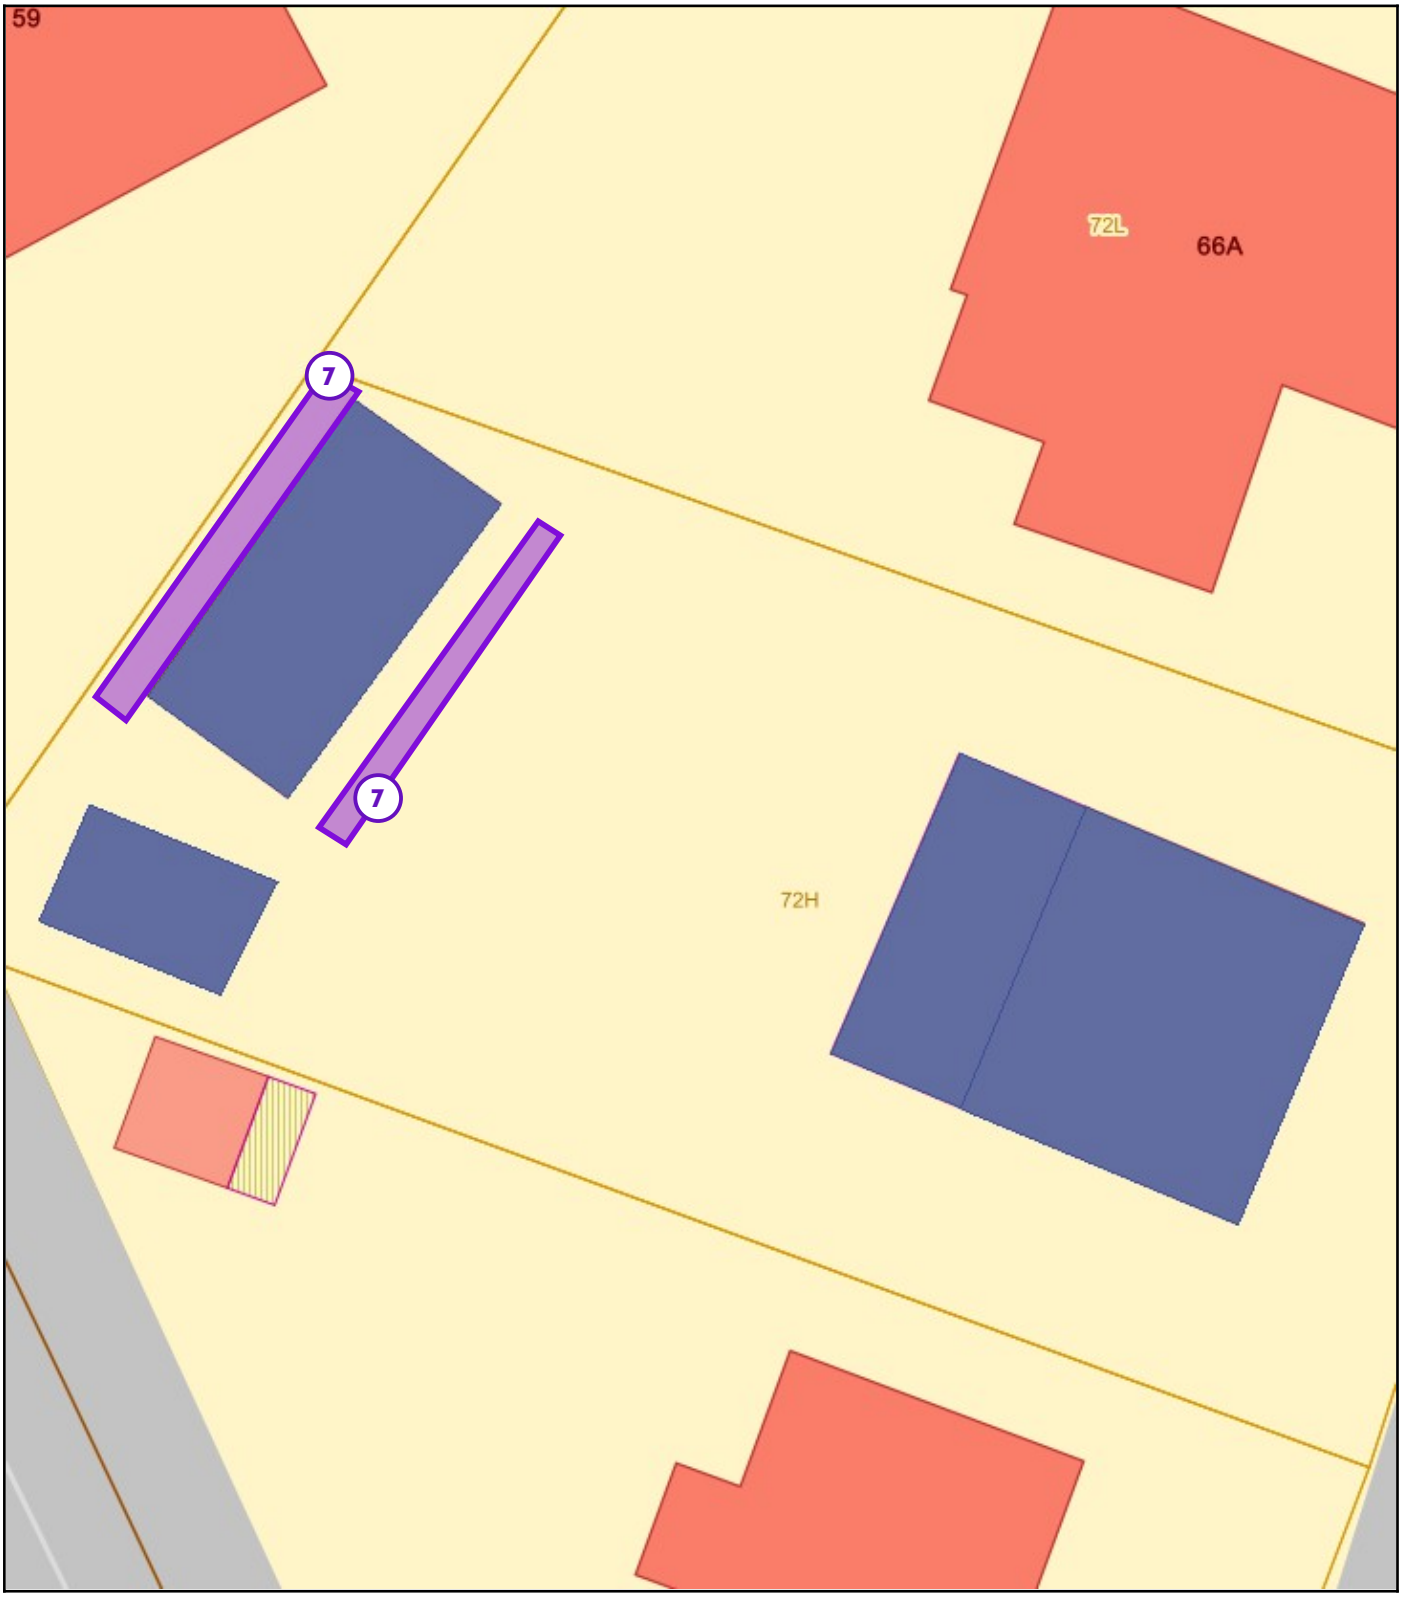
Plan 5.1: Afdruipzones/afvloeizones

7. Afdruipzone golfplaten	Afdruipzone/afvloeizone	-

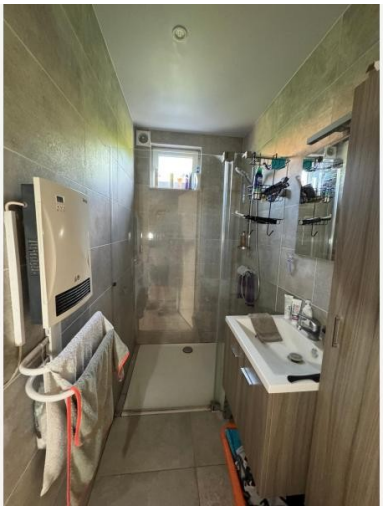
Fiche 4: Valse plafonds hout/pvc/gipskartonplaat

Valse plafonds hout/pvc/gipskartonplaat zijn niet-asbestverdacht. Deskundiige kan in dit standaard onderzoek geen uitspraak doen over eventuele bovenliggende lagen. Laat deze onderzoeken bij sloop of renovatie om ze uit te sluiten van de aanwezigheid van asbest.

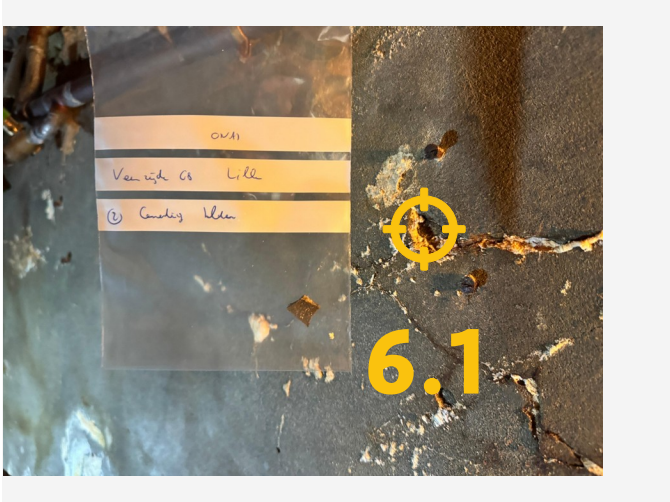
Fiche 6: Cementering kelder

Geen asbest
