# Asbestinventarisattest

Liersebaan 38, 2980 Zoersel

Attestnummer : **20260626-000097.000**
Uitgegeven op : **26.06.2026**
Geldig tot : **Onbeperkt** (tenzij de toestand wijzigt)

**Asbestveilig** (maar mogelijk niet asbestvrij)

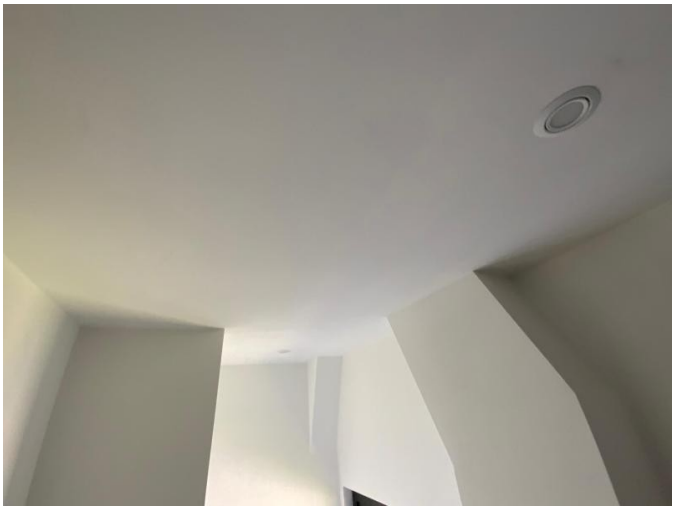
# Fiche 5: Kelder

Geen asbestverdachte materialen aangetroffen

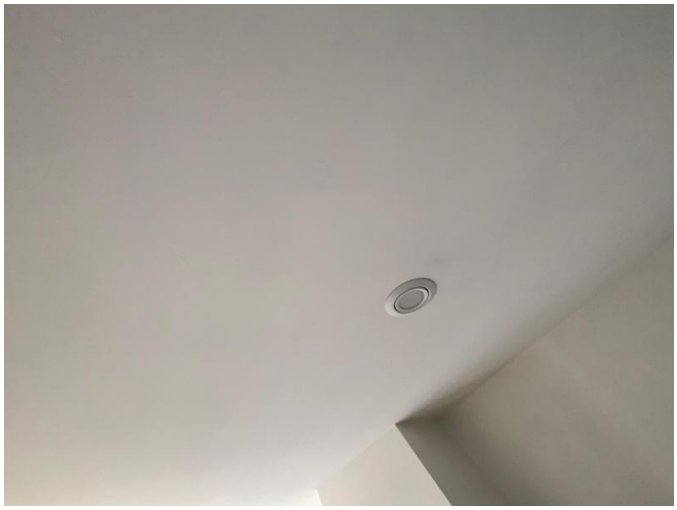
# Fiche 6: Plafonds

Overige plafonds zijn uitgevoerd met gipskartonplaten
