Asbestinventarisattest

Puursesteenweg 229, 2880 Bornem

Attestnummer : **20260703-000254.000**
Uitgegeven op : **03.07.2026**
Geldig tot : **03.07.2031**

Niet-asbestveilig

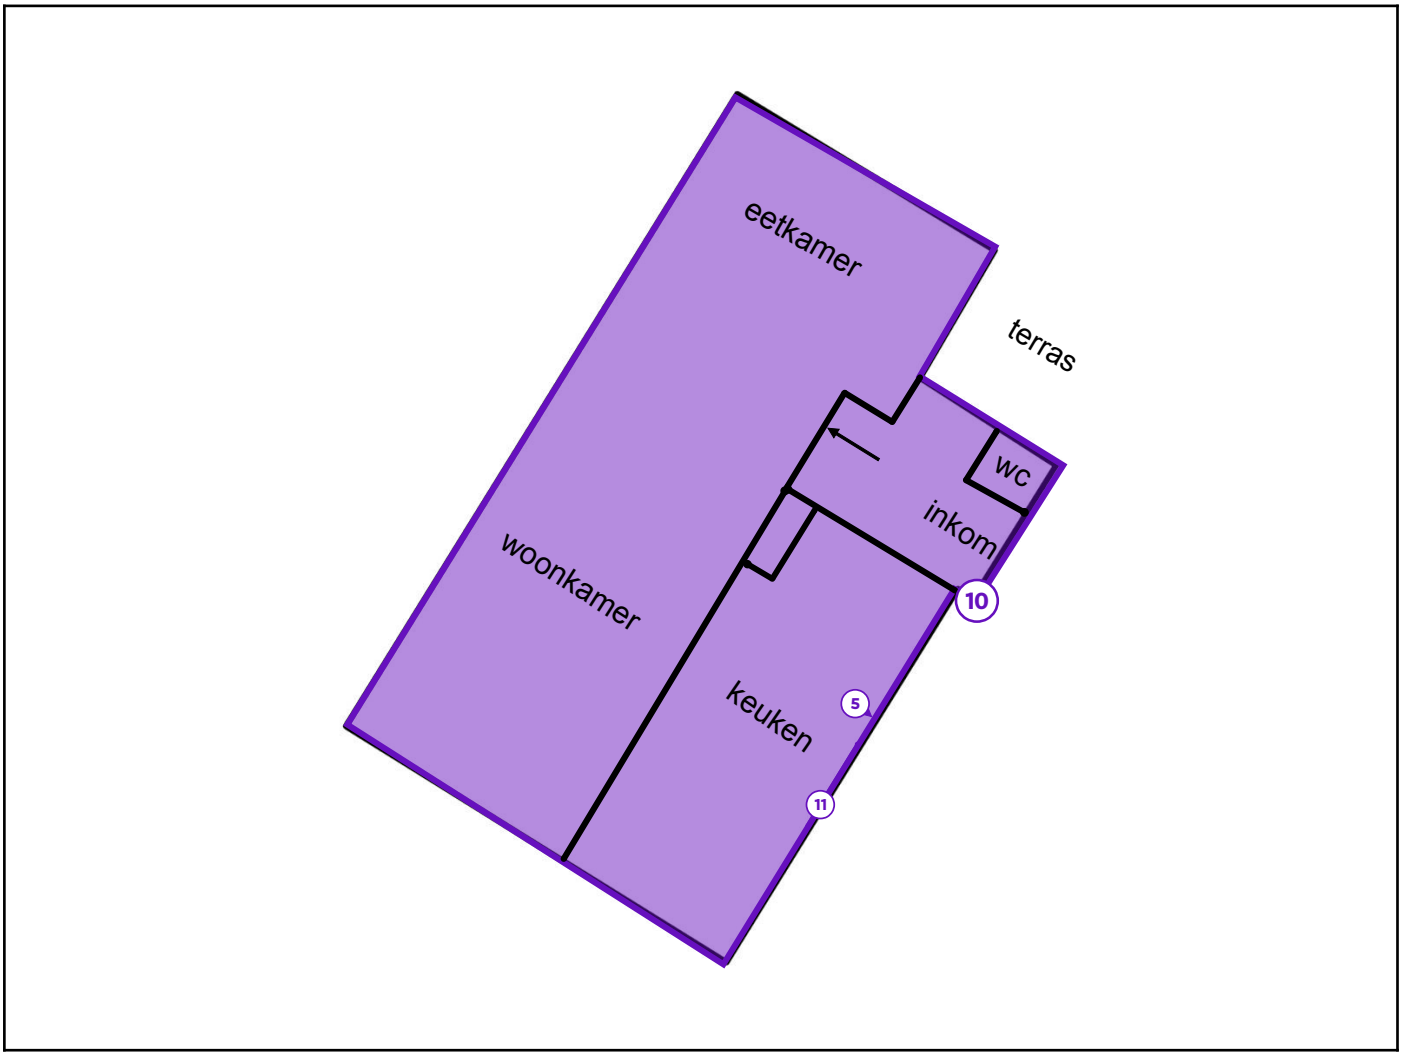
Plan 1.1: A1 - GLV

Beschrijving	Type	Actie
5. Keukenboiler Daalderop	Advies	-
10. Gebruikte lijm bij de vloertegels en plinten in de woning	Advies	-
11. Gebruikte lijm bij de faiencetegels in de keuken en badkamers	Advies	-

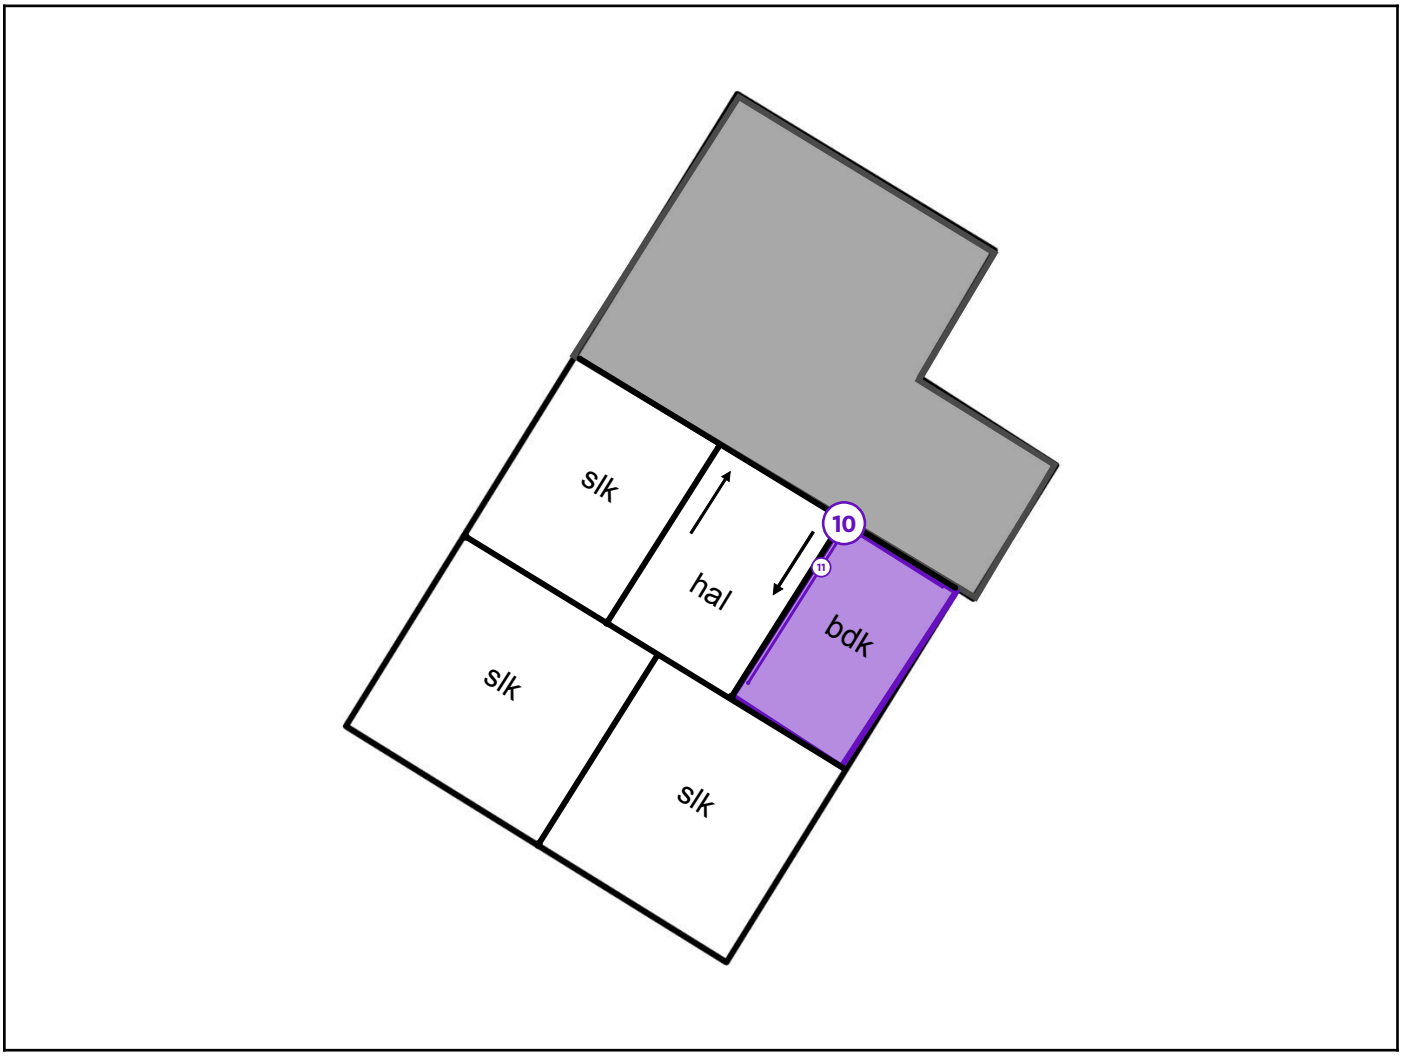
Plan 1.2: A1 - V1

Beschrijving	Type	Actie
10. Gebruikte lijm bij de vloertegels en plinten in de woning	Advies	-
11. Gebruikte lijm bij de faiencetegels in de keuken en badkamers	Advies	-

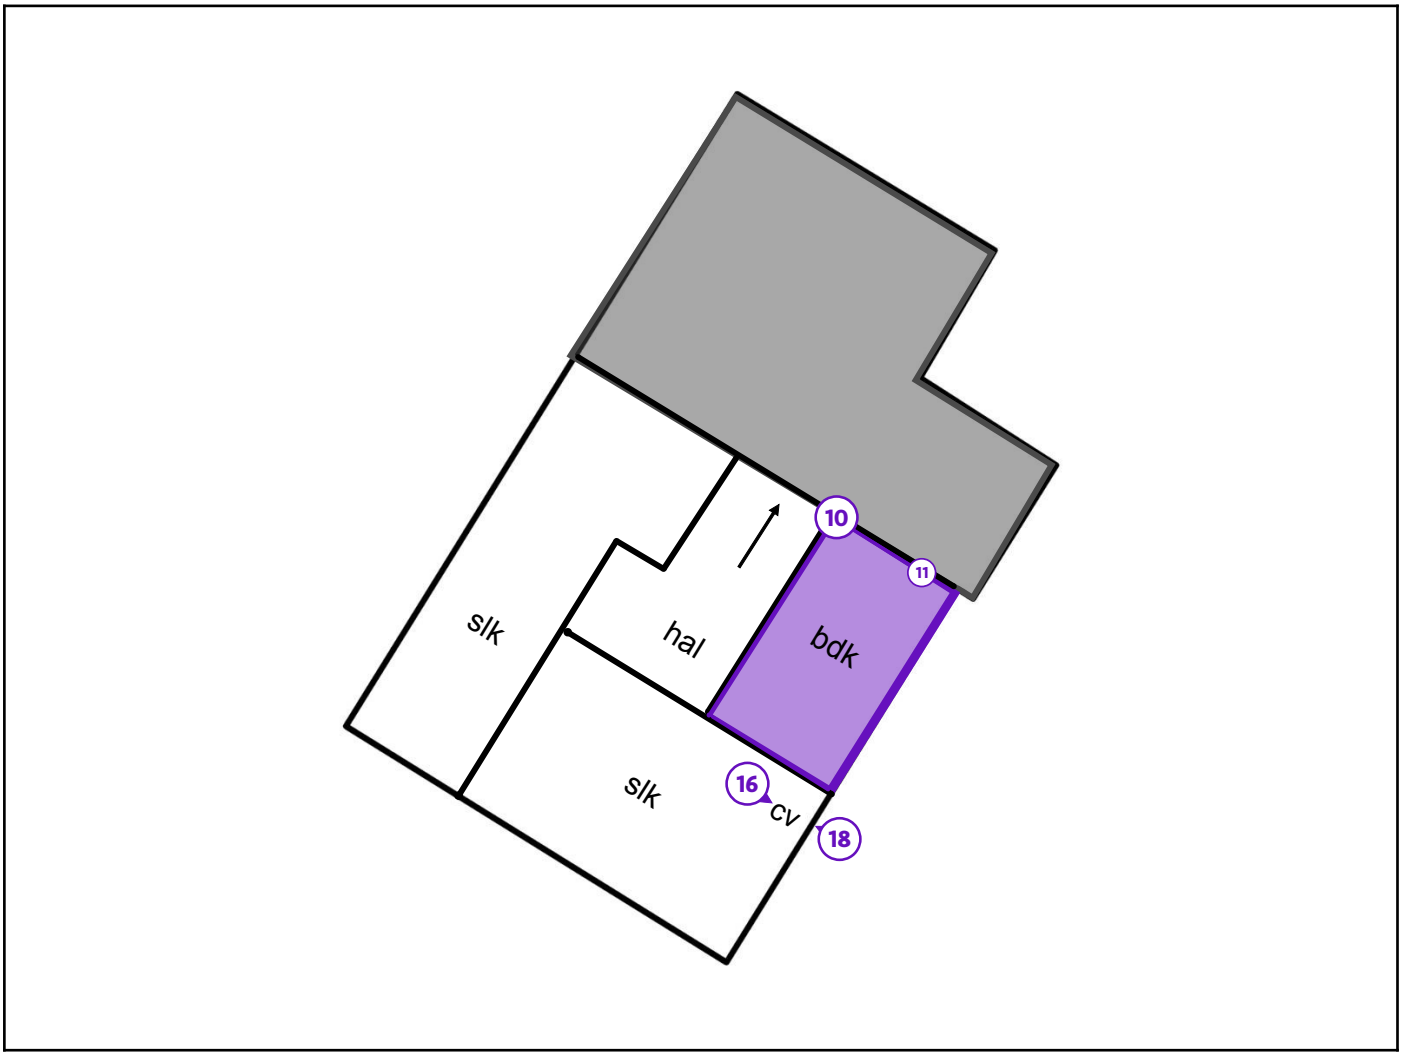
Plan 1.3: A1 - V2

Beschrijving	Type	Actie
10. Gebruikte lijm bij de vloertegels en plinten in de woning	Advies	-
11. Gebruikte lijm bij de faiencetegels in de keuken en badkamers	Advies	-
16. CV-ketel Vaillant	Overige ruimte of materiaal	-
18. Rookgaskanaal van de cv-ketel	Overige ruimte of materiaal	-

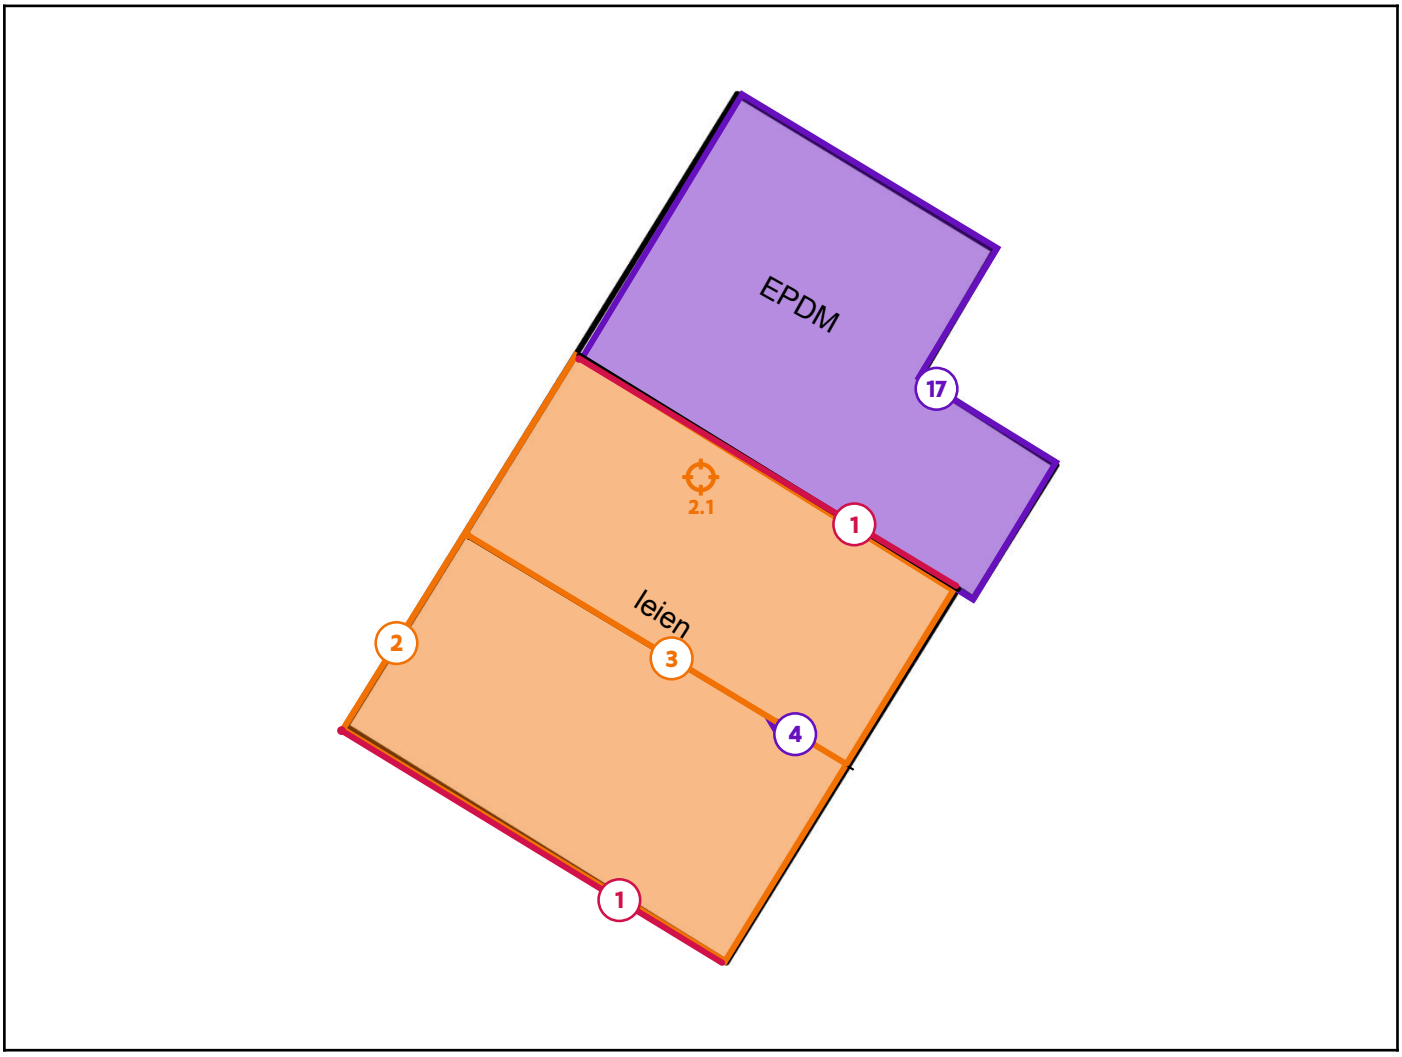
Plan 1.4: A1 - Dak

Beschrijving	Type	Actie
1. Slib in de dakgoten	Asbestmateriaal	Dringend verwijderen
2. Vezelcement leien op het hellend dak	Asbestmateriaal	Verwijderen
2.1 Code: A1-2.1	Puntmonster	-
3. Daknokken op het hellend dak	Asbestmateriaal	Verwijderen
4. Schoorsteen op het dak van de woning	Beperking	-
17. Dak in EPDM	Overige ruimte of materiaal	-

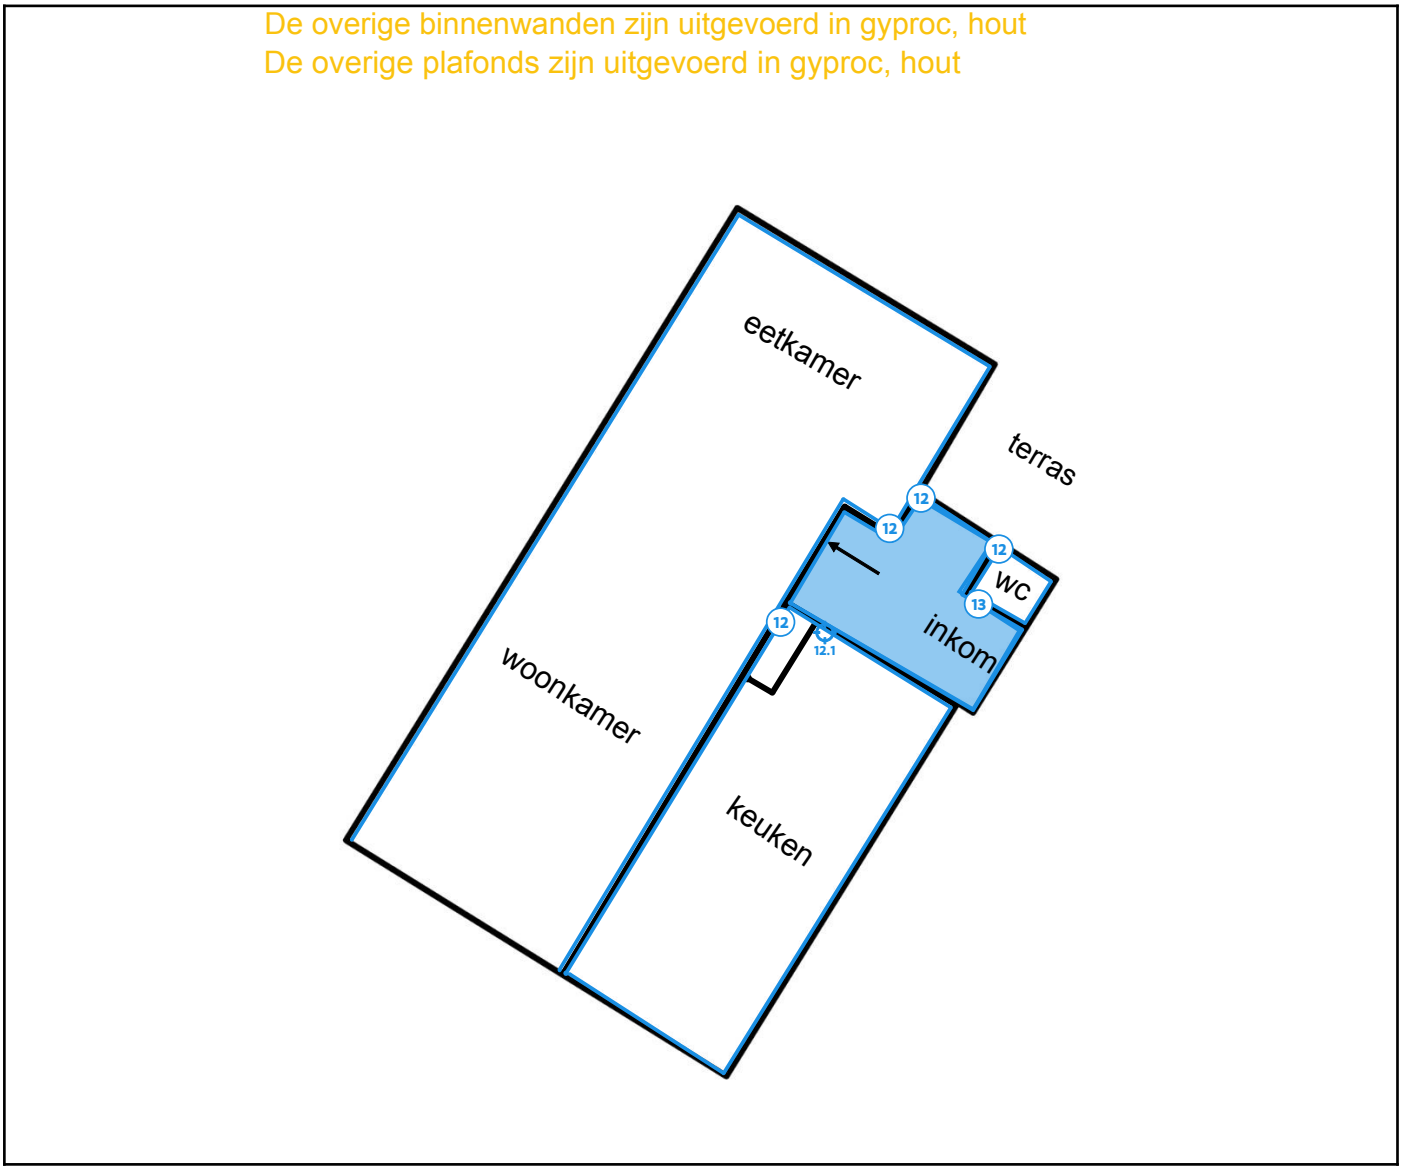
Plan 1.5: A1 - GLV (muren en plafonds)

Beschrijving	Type	Actie
7. Overige plafonds	Advies	-
8. Overige binnenwanden	Advies	-
12. Pleisterwerk van de binnenwanden	Geen asbest	-
12.1 Code: A1-1.1	Mengmonster	-
13. Pleisterwerk van de plafonds	Geen asbest	-

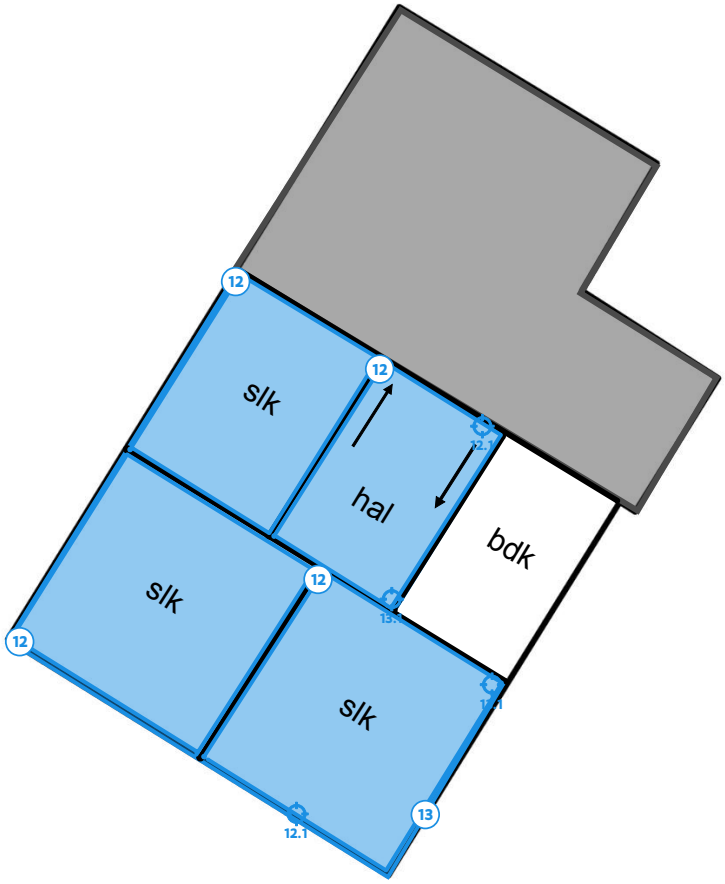
Plan 1.6: A1 - V1 (muren en plafonds)

De overige binnenwanden zijn uitgevoerd in gyproc, hout
De overige plafonds zijn uitgevoerd in gyproc, hout

Beschrijving	Type	Actie
7. Overige plafonds	Advies	-
8. Overige binnenwanden	Advies	-
12. Pleisterwerk van de binnenwanden	Geen asbest	-
12.1 Code: A1-1.1	Mengmonster	-
13. Pleisterwerk van de plafonds	Geen asbest	-
13.1 Code: A1-1.2	Mengmonster	-

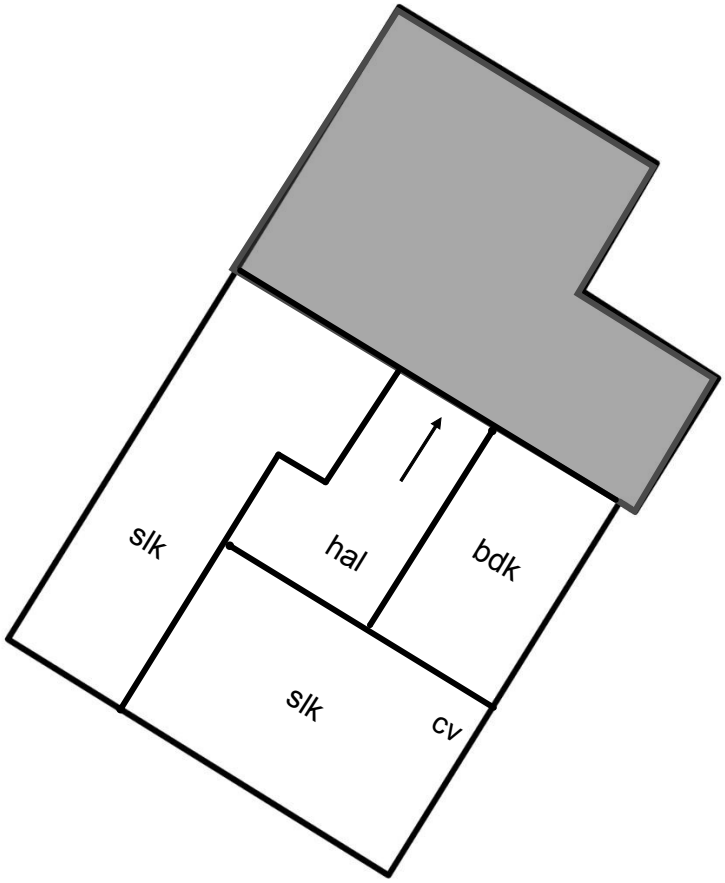
Plan 1.7: A1 - V2 (muren en plafonds)

De overige binnenwanden zijn uitgevoerd in gyproc, hout
De overige plafonds zijn uitgevoerd in gyproc, hout

Beschrijving	Type	Actie
7. Overige plafonds	Advies	-
8. Overige binnenwanden	Advies	-

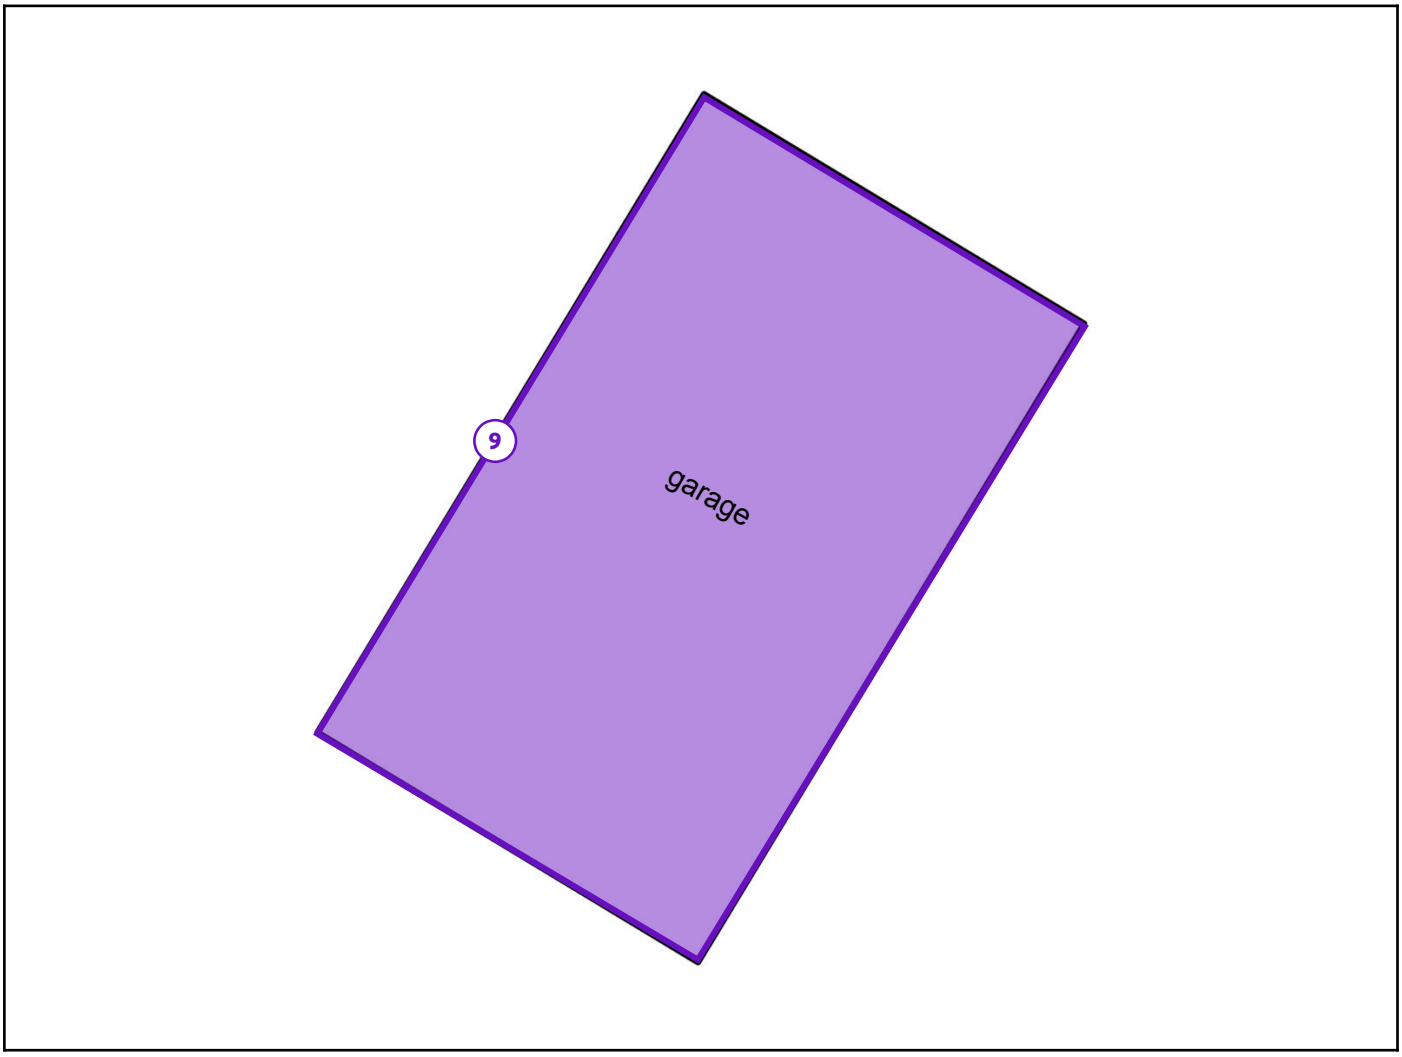
Plan 3.1: C1 - GLV

Beschrijving	Type	Actie
9. TCR onderzocht: garage	Advies	-

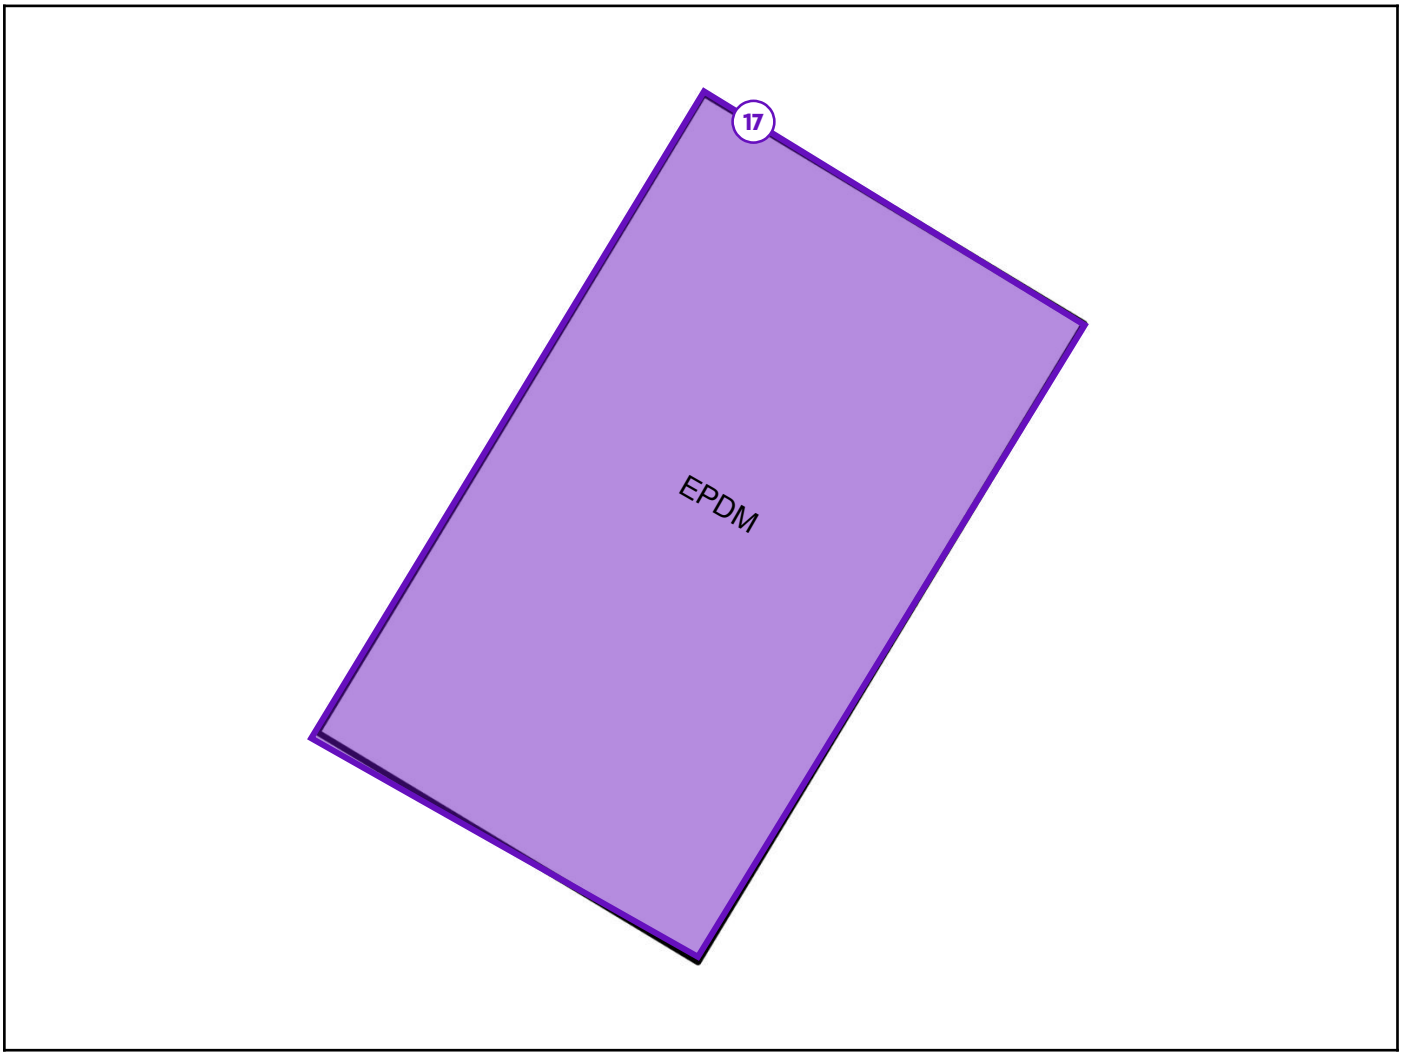
Plan 3.2: C1 - Dak

Beschrijving	Type	Actie
17. Dak in EPDM	Overige ruimte of materiaal	-

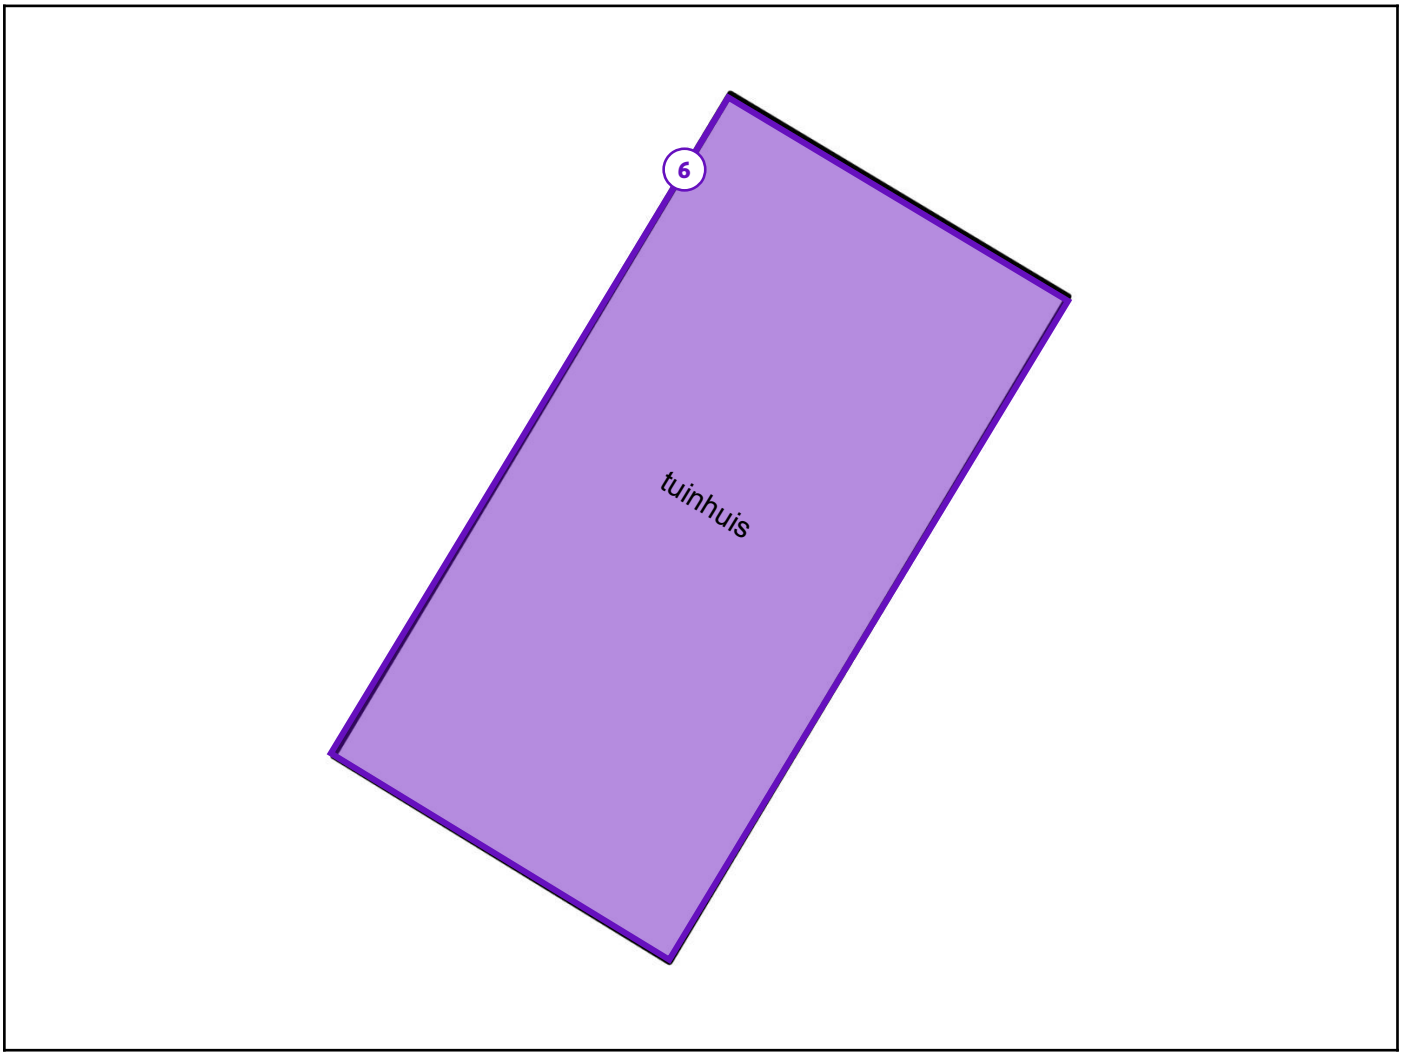
Plan 4.1: D1 - GLV

Beschrijving	Type	Actie
6. TCR onderzocht: tuinhuis	Advies	-

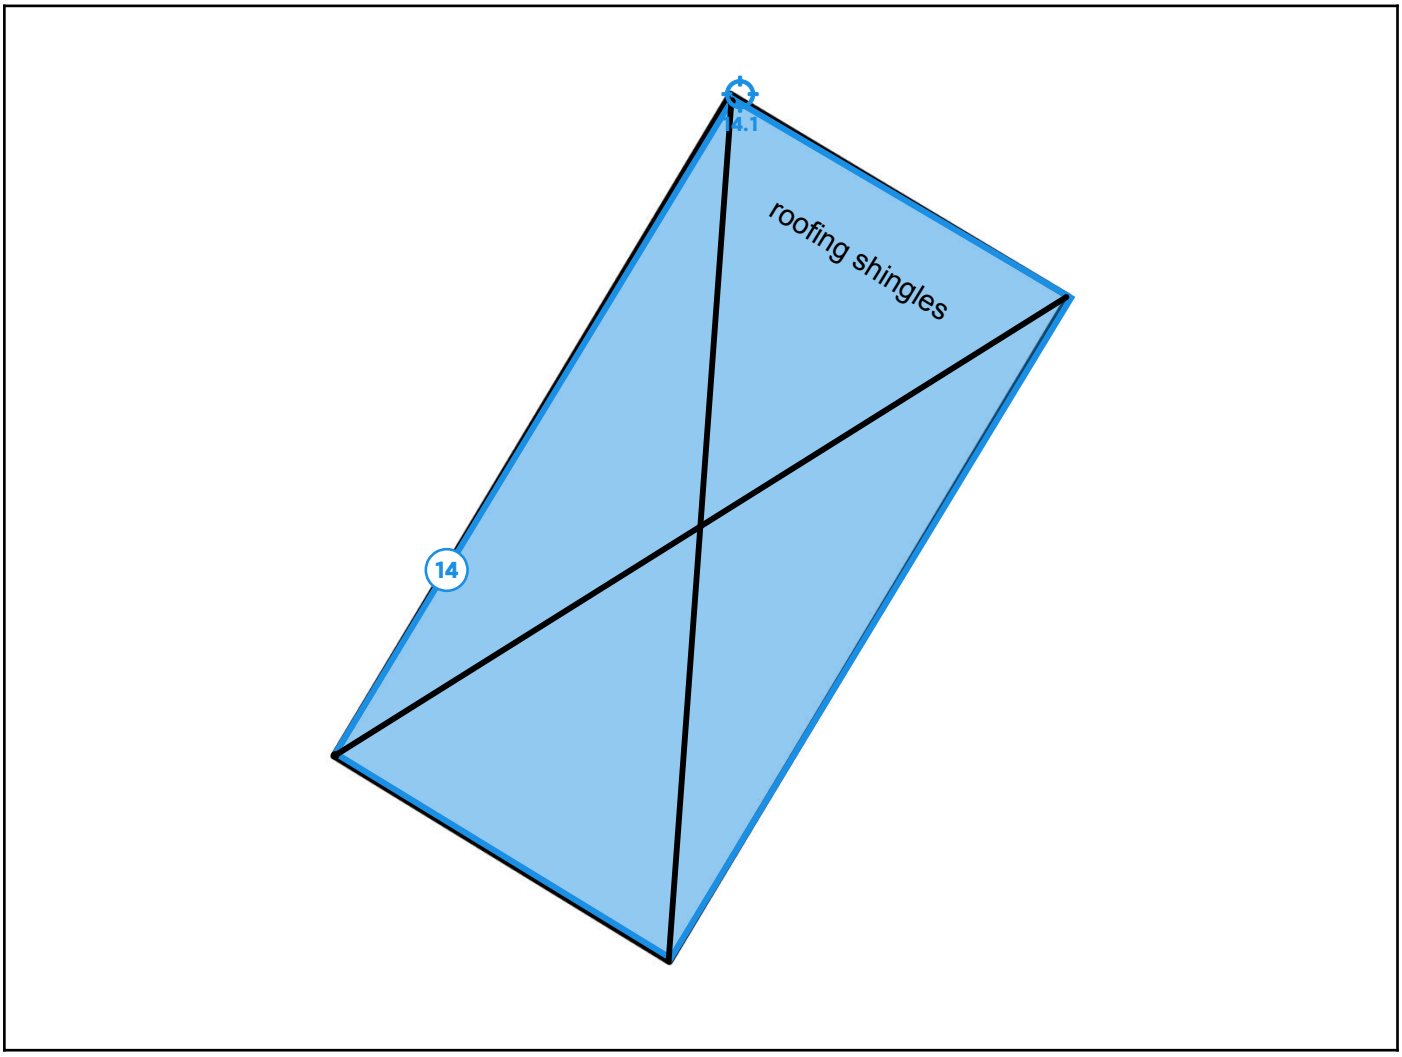
Plan 4.2: D1 - Dak

Beschrijving	Type	Actie
14. Roofing shingles op het dak van het tuinhuis	Geen asbest	-
14.1 Code: D1-3.1	Puntmonster	-

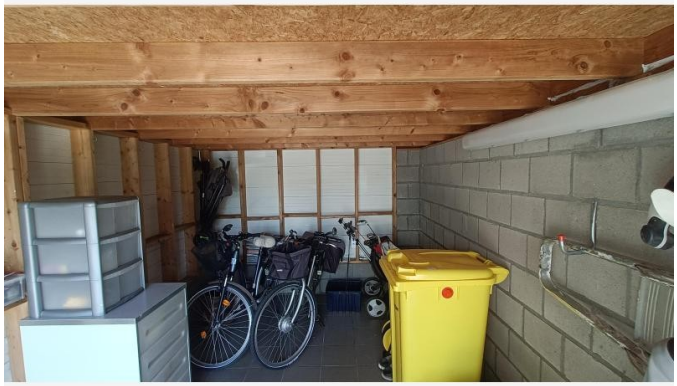
Fiche 9: TCR onderzocht: garage

Er werden geen asbestverdachte materialen in, op of rondom deze constructie aangetroffen.

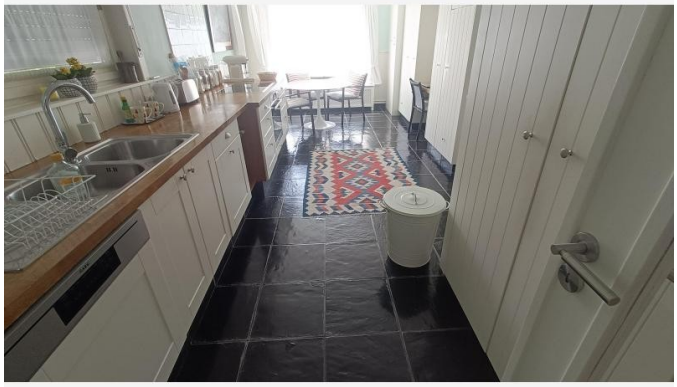
Informatie over een materiaal dat de asbestdeskundige niet kan waarnemen of vaststellen

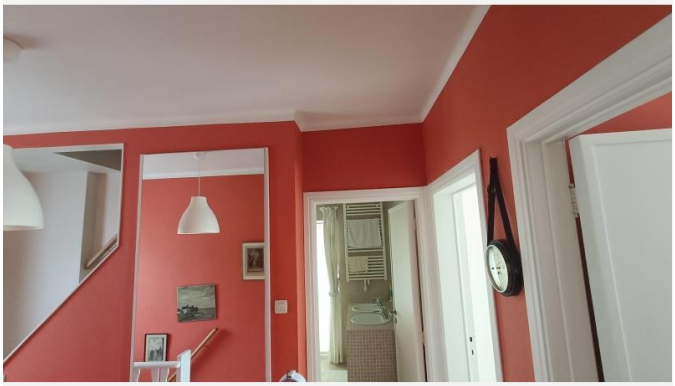
Fiche 13: Pleisterwerk van de plafonds

Geen asbest
