Asbestinventarisattest

Azalealaan 44, 2980 Zoersel

Attestnummer : **20250926-000189.000**
Uitgegeven op : **26.09.2025**
Geldig tot : **Onbeperkt** (tenzij de toestand wijzigt)

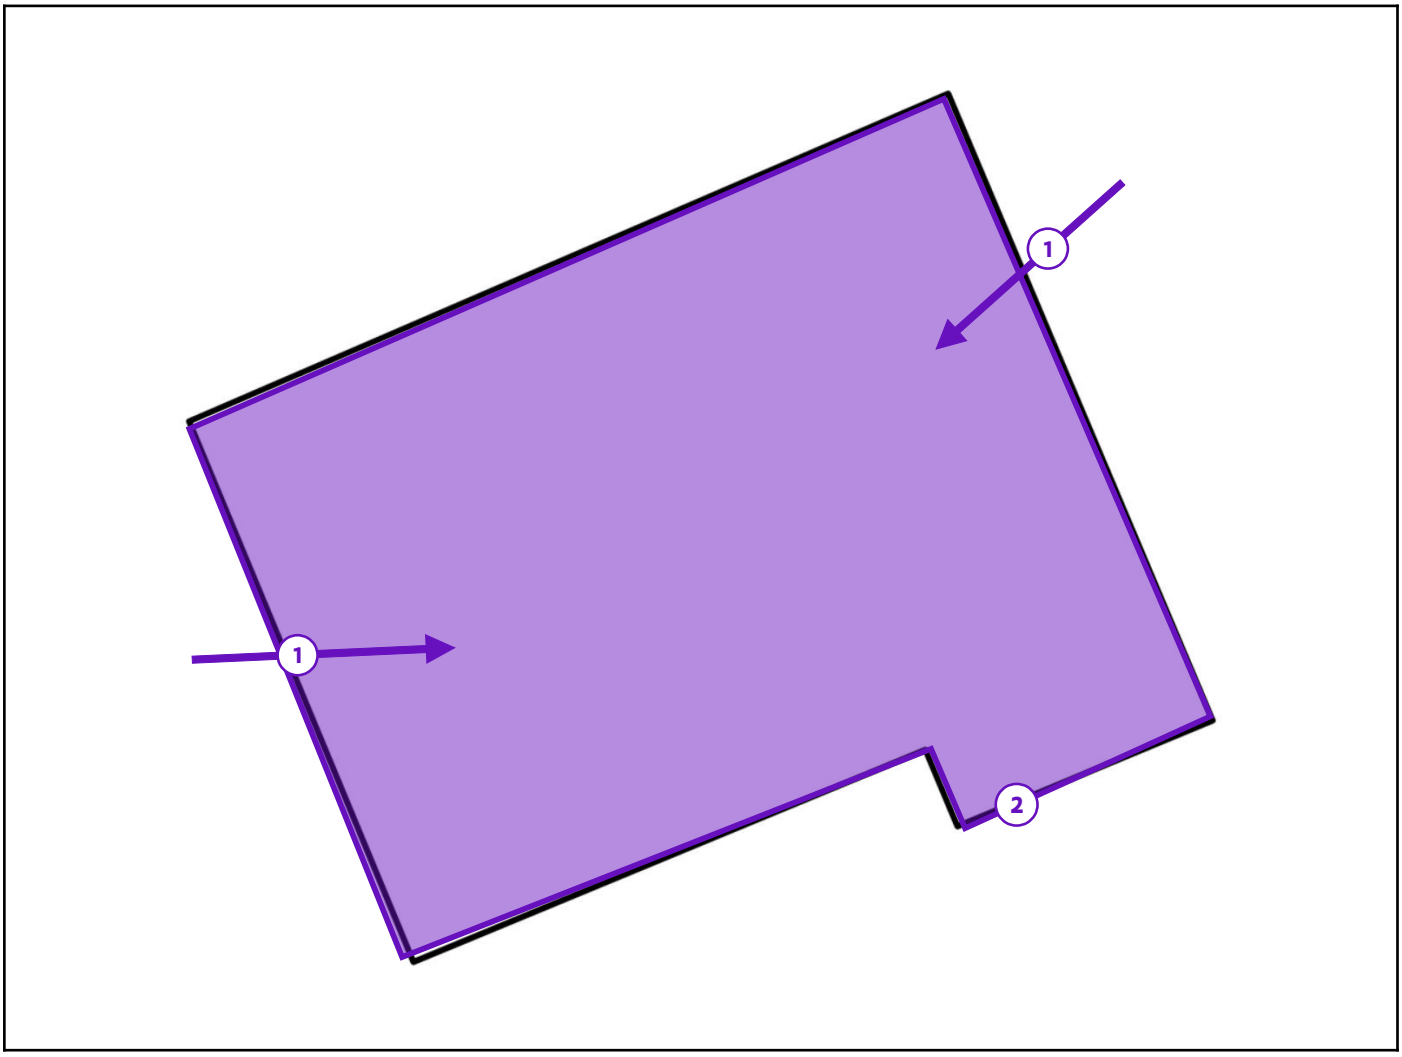
Plan 1.2: Plan dak

Beschrijving	Type	Actie
1. Schouw(en)	Beperking	-
2. Onderdak	Beperking	-

Reden: Het te onderzoeken materiaal situeert zich hoger dan 3,50 m te rekenen vanaf een veilige ondergrond

Uitleg van de asbestdeskundige: De Schouwen kunnen mogelijks asbesthoudende toepassingen bevatten.

Reden: Er is geen volledige risicobeoordeling mogelijk

Uitleg van de asbestdeskundige: Het onderdak is niet duidelijk zichtbaar of inspecteerbaar. Langs de binnenzijde is achter de isolatie houten timmerwerk zichtbaar. Langs de buitenzijde is het dak afgewerkt met metalen dakpannen(panelen). Hoogstwaarschijnlijk is er geen onderdak aanwezig,

doch kan geen uilstuitsel over het onderdak of andere materialen onder de metalen dakbedekking gegeven worden

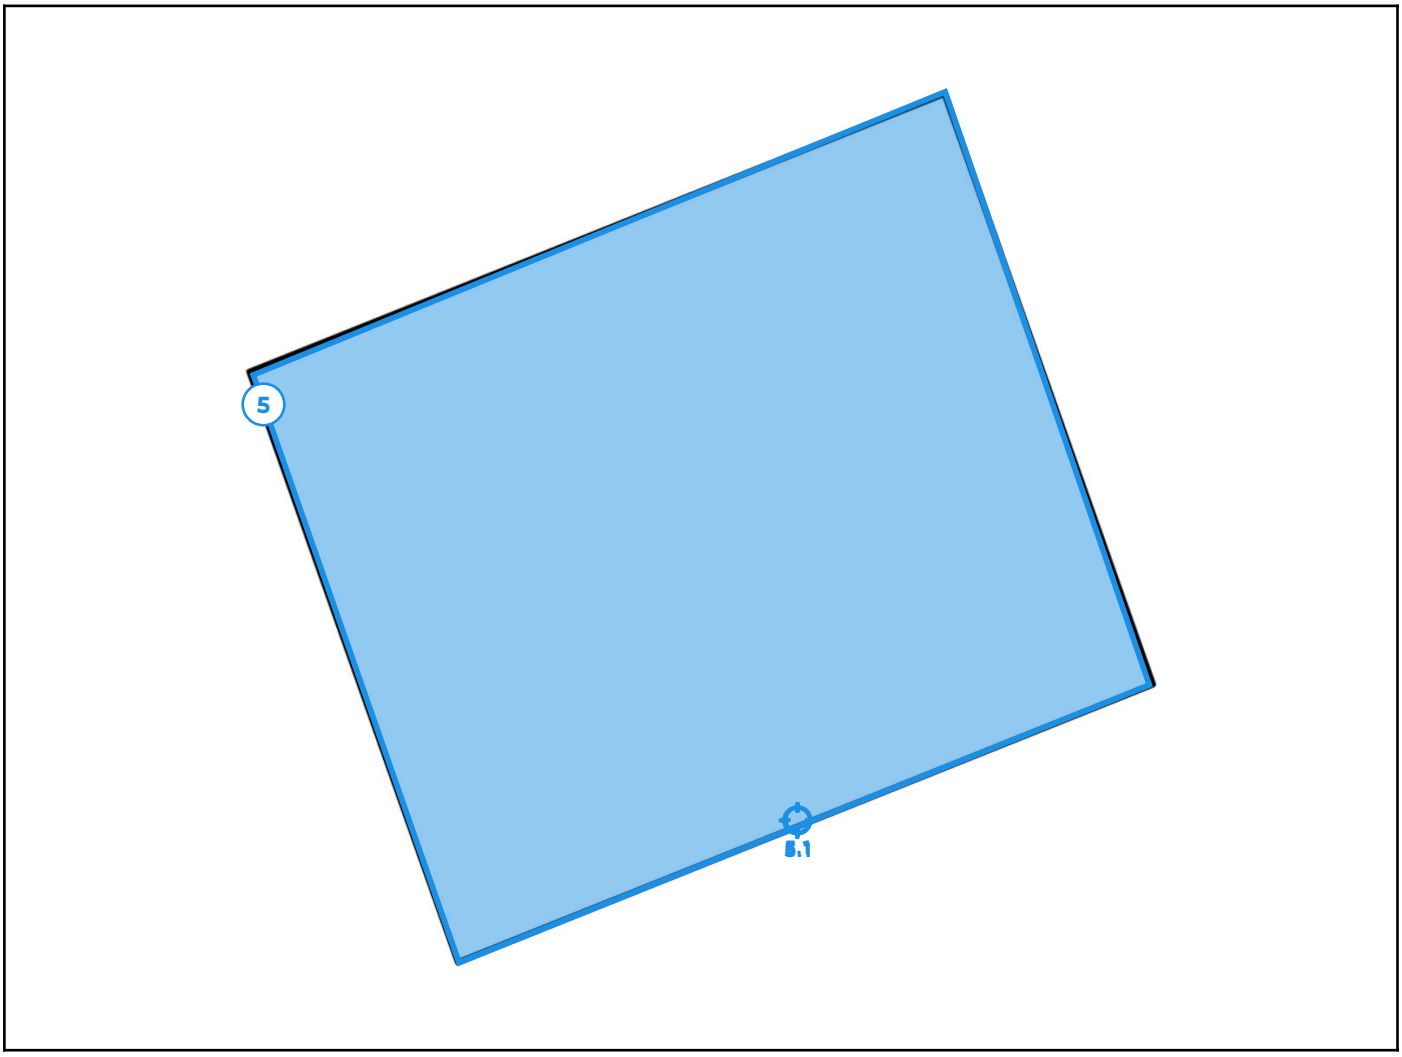
Plan 2.1: Plan Tuinhuis

Beschrijving	Type	Actie
5. Roofing	Geen asbest	-
5.1 Code: 9284	Mengmonster	-

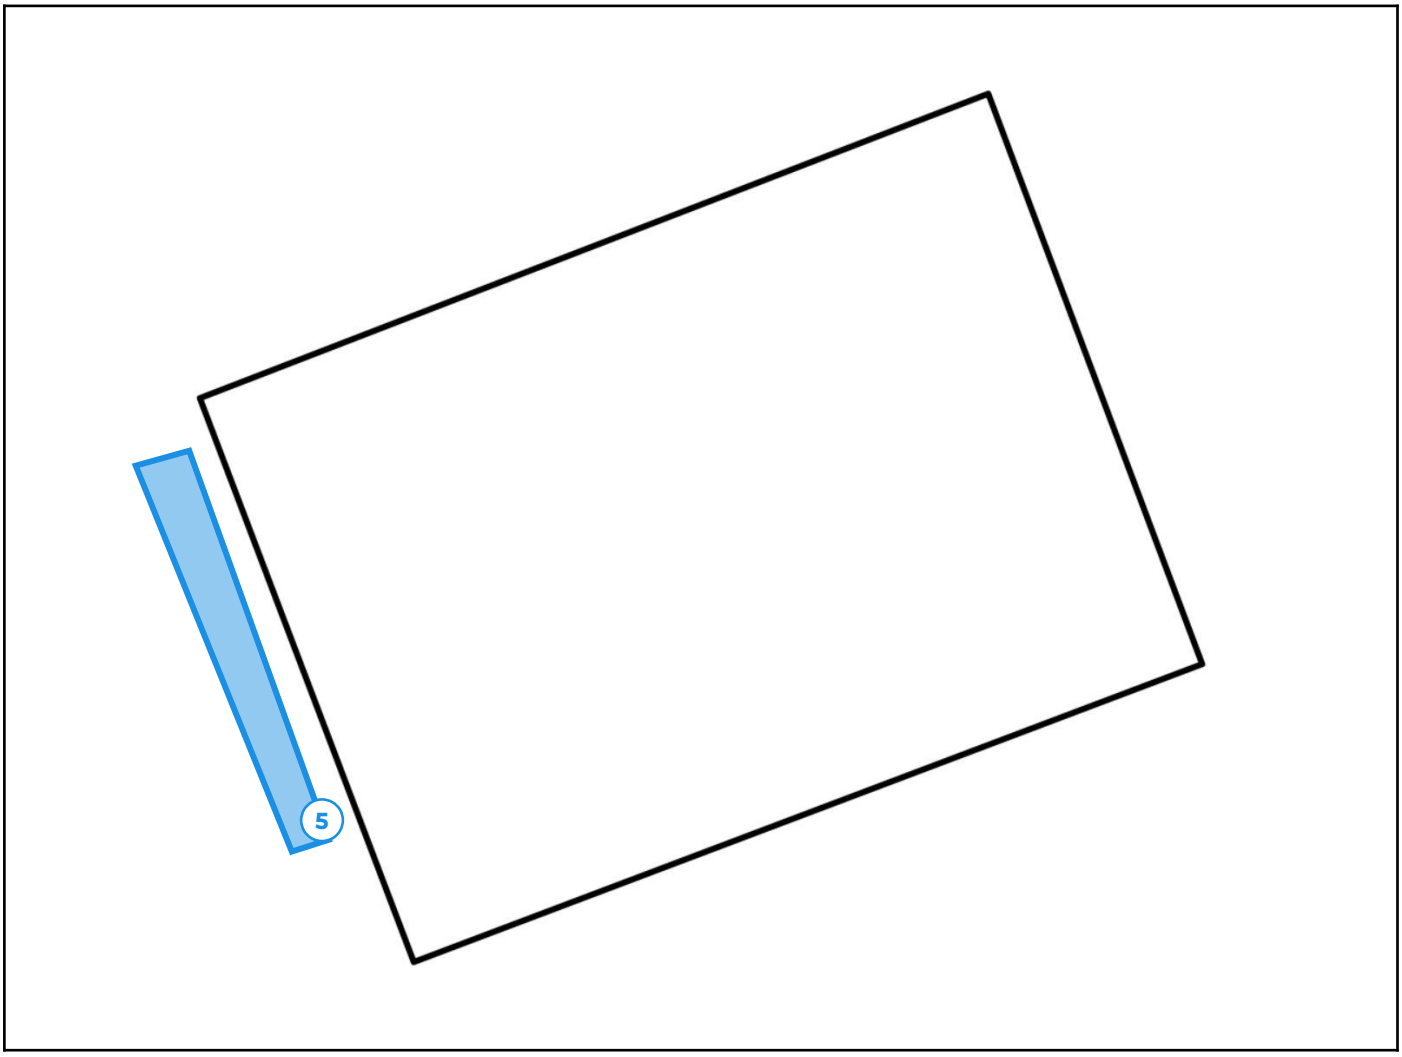
Plan 3.1: Afgebroken consctructie plan

Beschrijving	Type	Actie
5. Roofing	Geen asbest	-

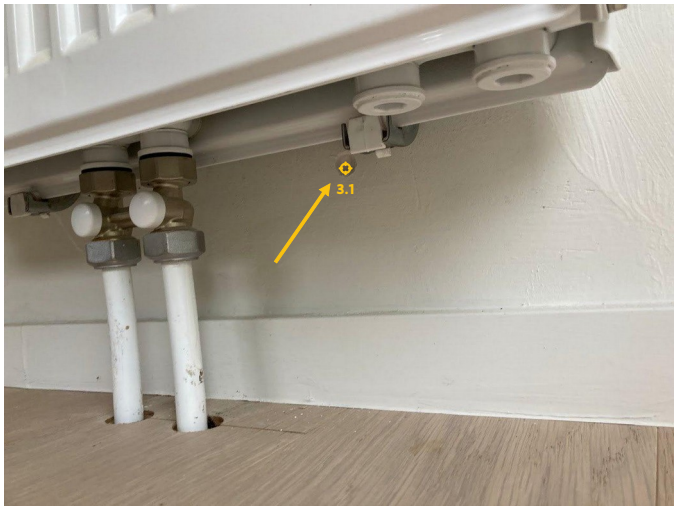
Fiche 3: Pleisterwerk muren

Geen asbest

#	Type	Referentie	Resultaat
3.1	Mengmonster	9282	Geen asbest

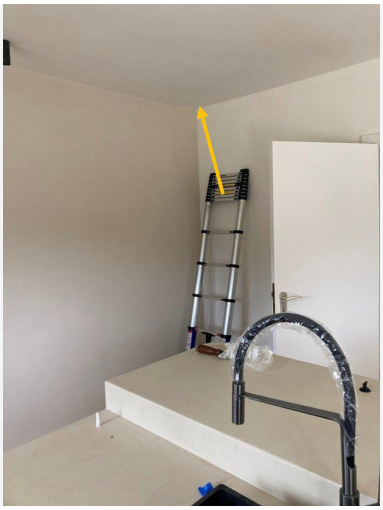
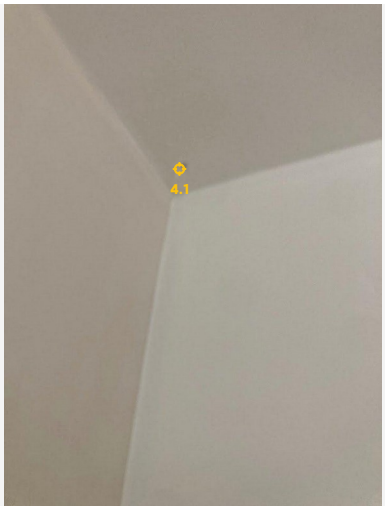
Fiche 4: Plafond

Geen asbest

#	Type	Referentie	Resultaat
4.1	Mengmonster	9283	Geen asbest
