Asbestinventarisattest

Eichemstraat 121, 9400 Ninove

Attestnummer : **20260624-000077.000**
Uitgegeven op : **24.06.2026**
Geldig tot : **24.06.2036**

Niet-asbestveilig

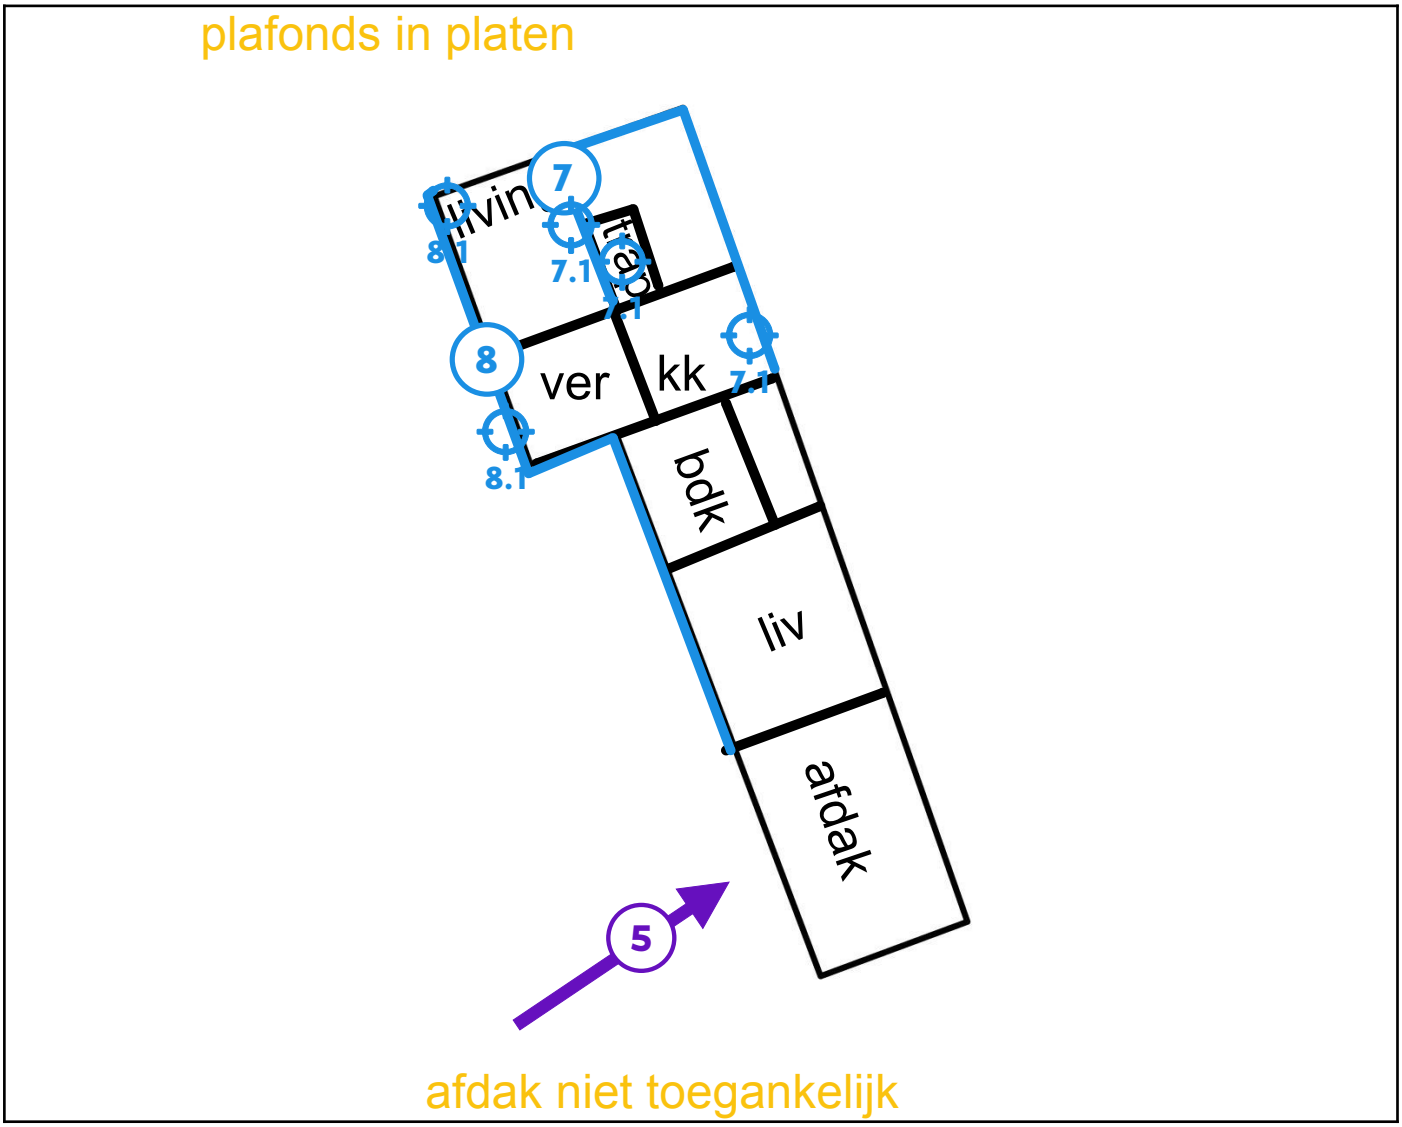
Plan 1.1: Hoofdgebouw plan gvl

Beschrijving	Type	Actie
5. Niet inspecteerbaar deel woning	Beperking	-
6. Plafond type: Plaatmateriaal	Advies	-
7. pleisterwerk wanden	Geen asbest	-
7.1 Code: mm01	Mengmonster	-
8. crepi gevel	Geen asbest	-
8.1 Code: Mm2	Mengmonster	-

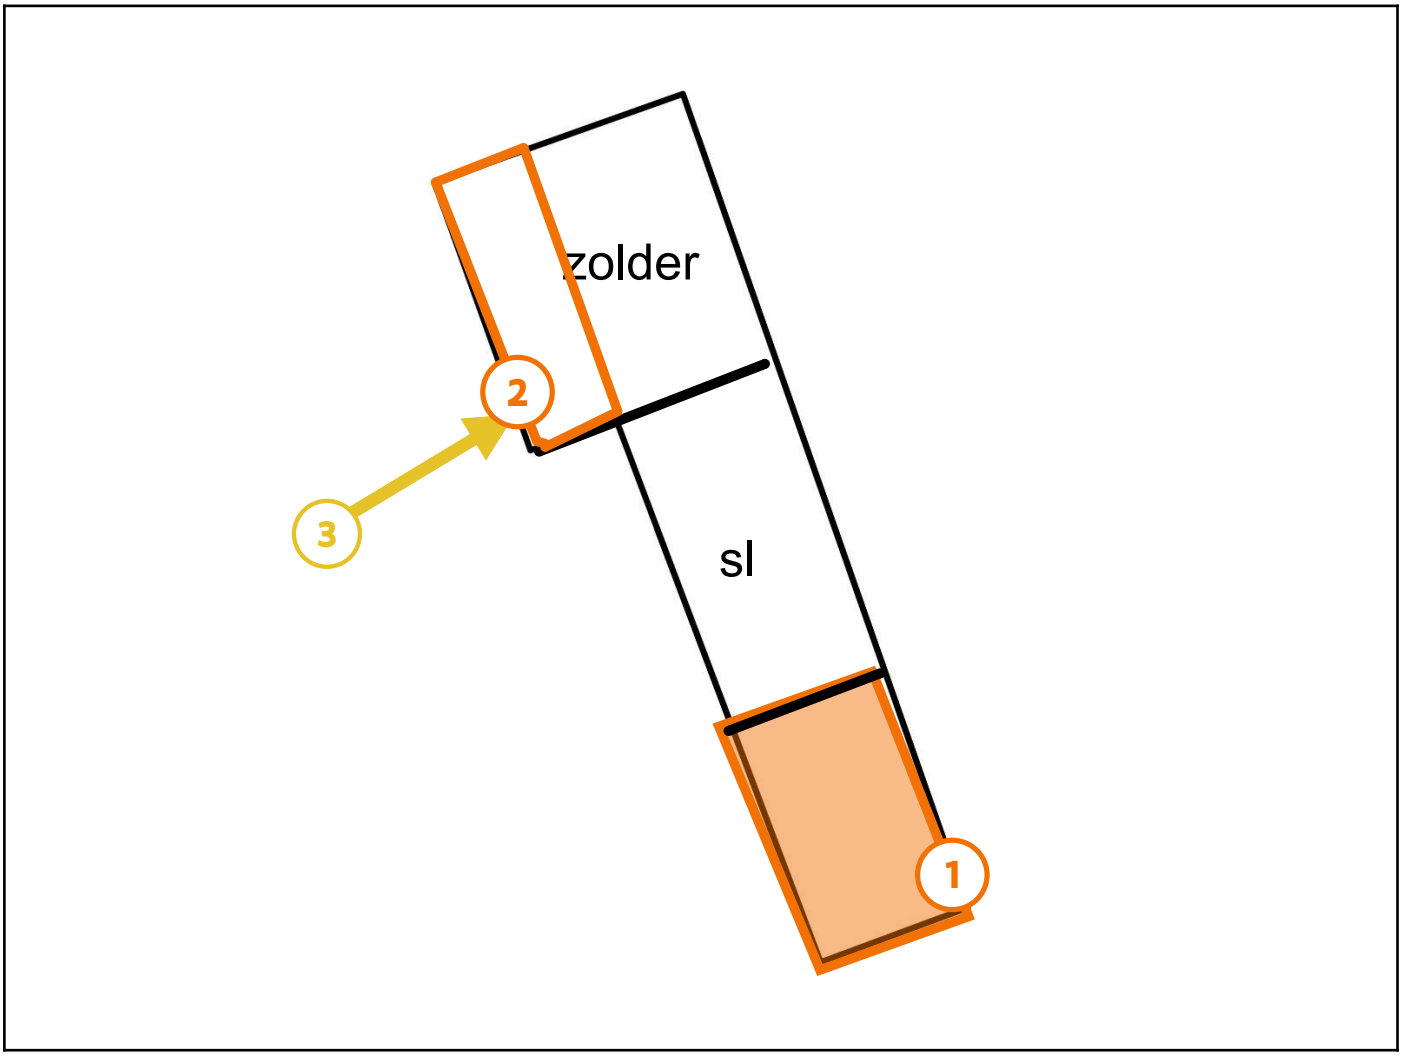
Plan 1.2: Hoofdgebouw plan 1e

Beschrijving	Type	Actie
1. golfplaten dak	Asbestmateriaal	Verwijderen
2. Asbest lambrisering	Asbestmateriaal	Verwijderen
3. Bakeliet electra	Asbestmateriaal	Zorgvuldig beheren

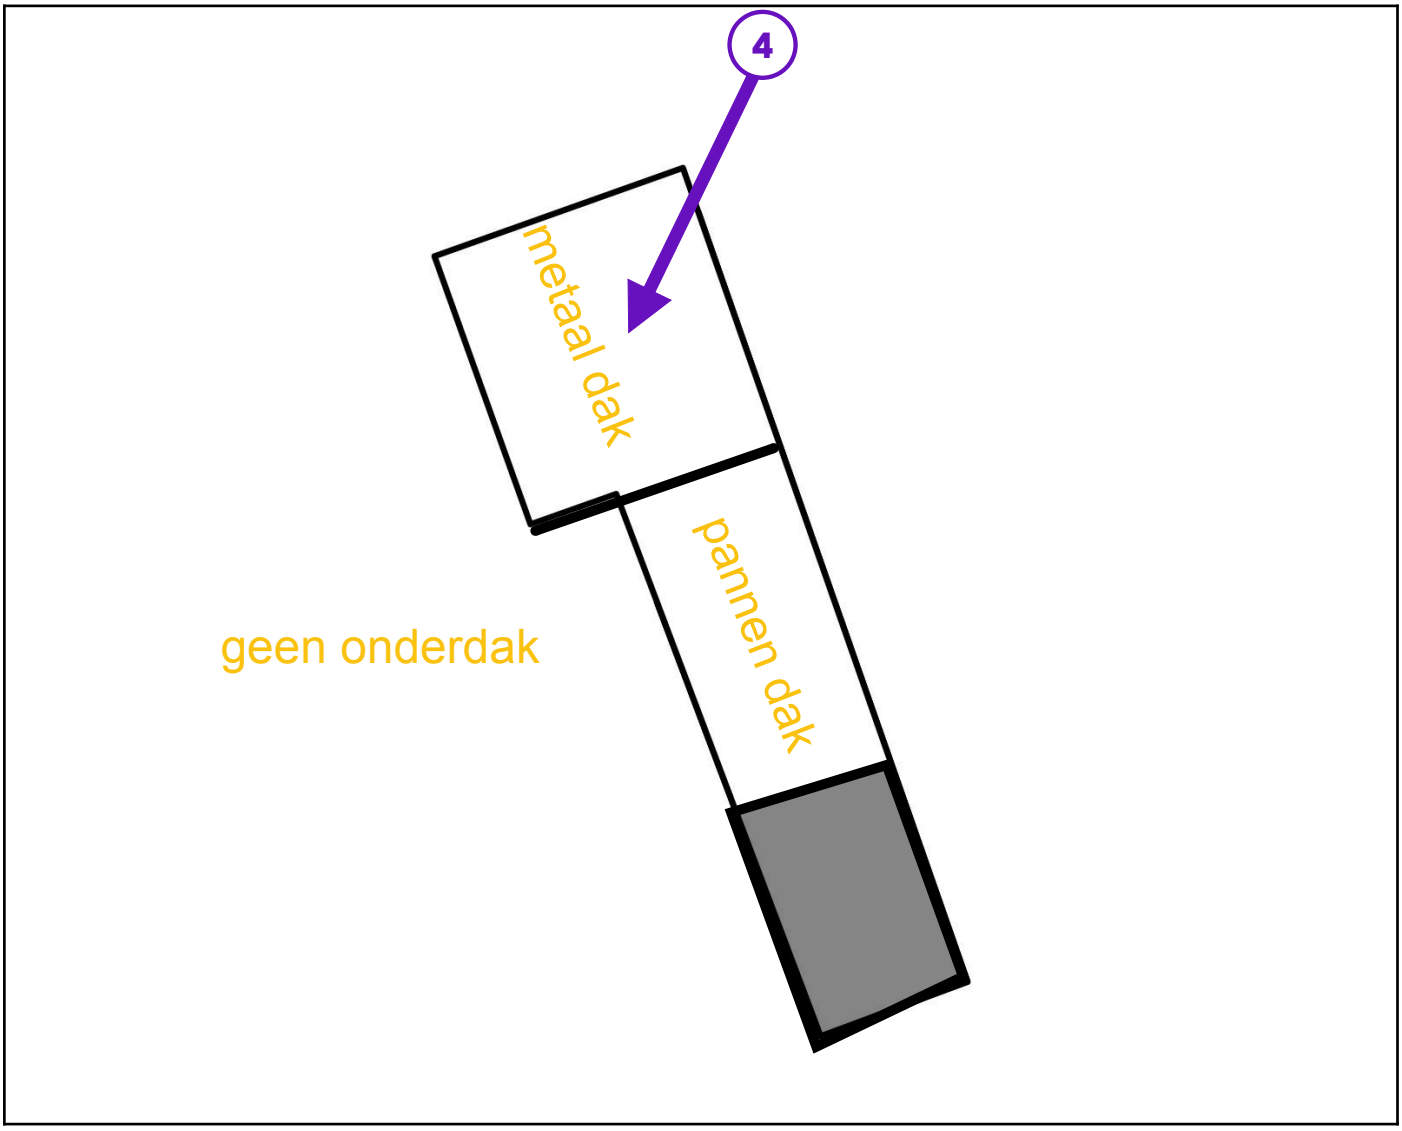
Plan 1.3: Hoofdgebouw plan dak

Beschrijving	Type	Actie
4. Binnenkant schouw	Beperking	-
9. Onderdak type: niet asbest verdacht	Overige ruimte of materiaal	-
10. Dak type: niet asbest verdacht	Overige ruimte of materiaal	-

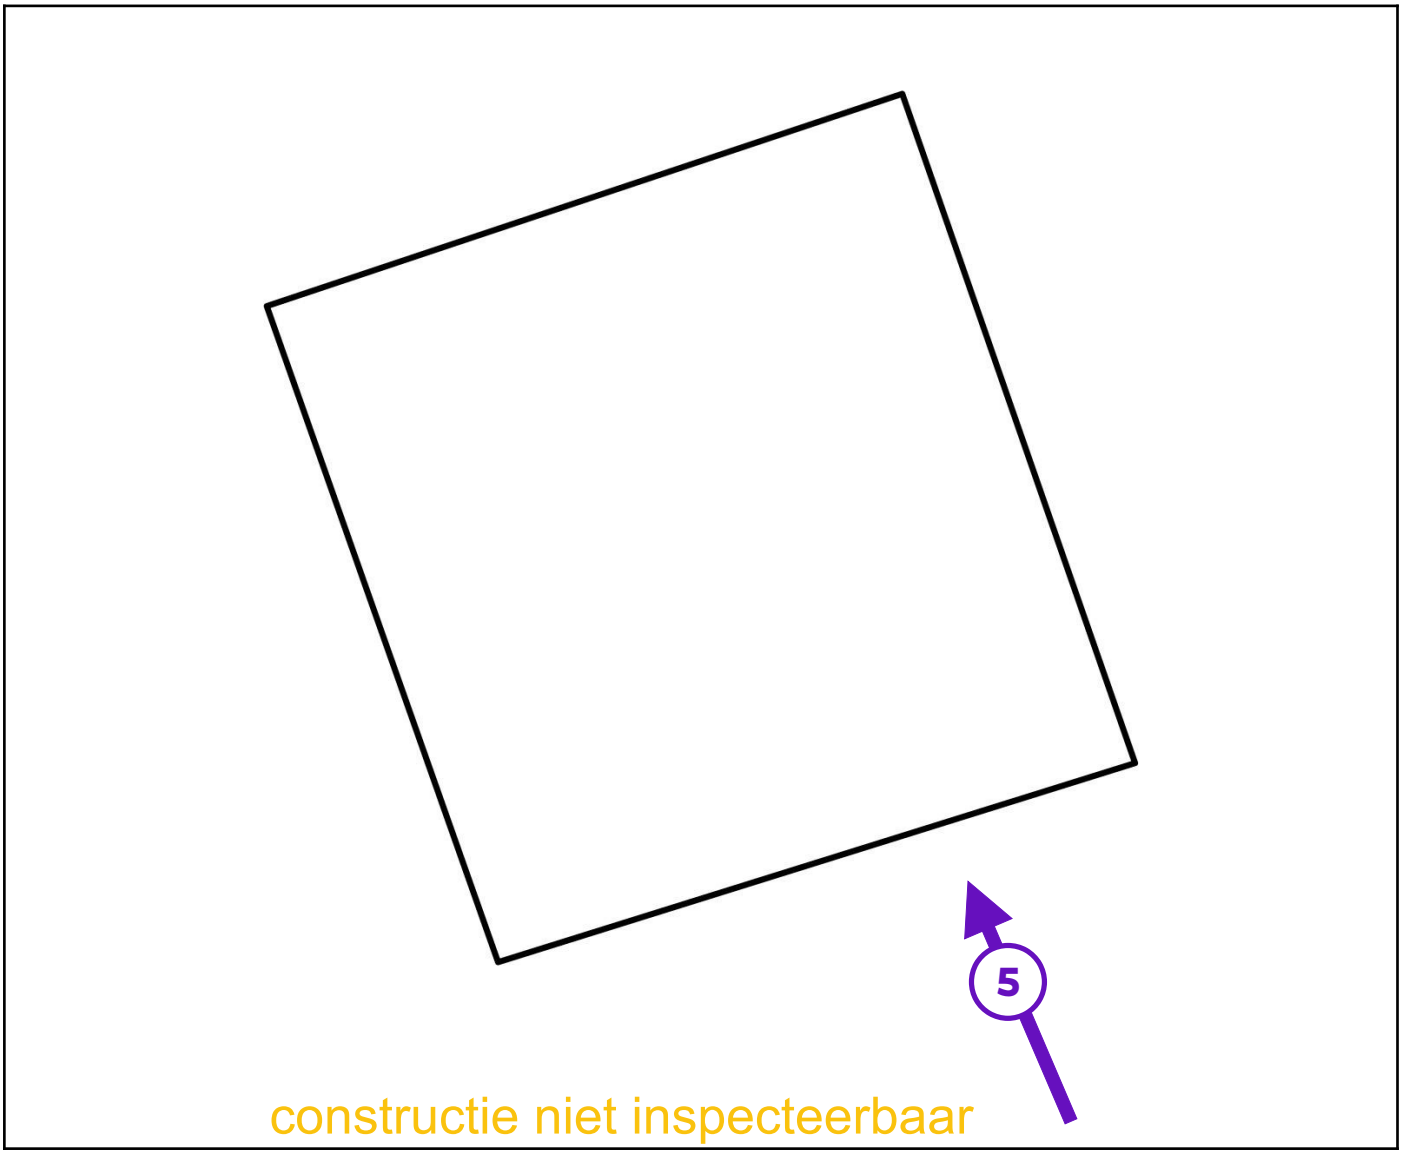
Plan 2.1: Bijgebouw plan

Beschrijving	Type	Actie
5. Niet inspecteerbaar deel woning	Beperking	-

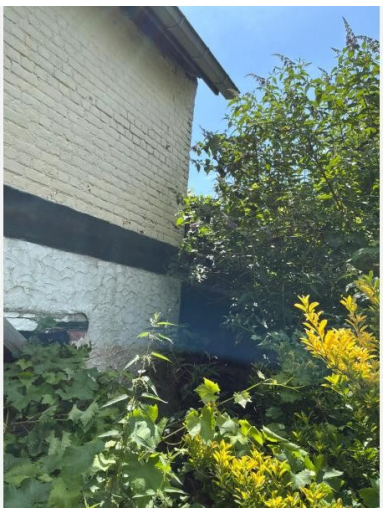
Fiche 1: golfplaten dak

Conclusie

Het asbestmateriaal valt onder de mijlpaal van 2034.

Eindbeoordeling materiaalrisico	Verhoogd materiaalrisico en/of verhoogde kans op vezelvrijgave

Gebondenheid	Categorie 1: hechtgebonden in oorsprong
Asbestsoort (vezeltype)	Crocidoliet aanwezig
Asbestconcentratie	Laag (< 50%)
Afschermingsgraad van het gehele materiaal	Geheel of deels vrij aan de buitenlucht, maar geen contact met binnenlucht
Toestand van het materiaal	Matig beschadigd, matig verweerd

Beschrijving	golfplaten dak
Omgeving	Buiten
Primaire drager	Schuin dak
Asbestmateriaal	Dak- en gevelbekleding - Golfplaat
Bindmiddel van asbestmateriaal	Cement
Gebondenheid op basis van bindmiddel	Hecht
Hoeveelheid (oppervlakte - aantal)	• 30,00 m^2 - 1 stuk
Totale oppervlakte	30,00 m^2
Eenvoudig bereikbaar	Ja
Bevestigingswijze	• Geschroefd
Identificatiemethode	De asbestdeskundige beoordeelt het materiaal als asbestverdacht en dus asbesthoudend, en dit zonder monstername. Motivatie: Er is een onderzoeksbeperking die monstername verhindert; De plaats is niet of niet volledig inspecteerbaar door overwoekerende vegetatie.
Destructieve handeling voor identificatie	Nee
Opmerking	Geschatte hoeveelheid.

Verwijderen

- Zorg voor een veilig beheer. Vermijd het beschadigen van het asbestmateriaal. Controleer de toestand jaarlijks op wijzigingen.
- Hemelwater dat afspoelt van asbestcement daken of gevels kan asbestdeeltjes bevatten. Gebruik het enkel voor gesloten circuits (bv. spoelen toiletten). Reinig na het vervangen van het dak of de gevel de dakgoten en regenwaterput of -ton om asbesthoudend sediment of slib te verwijderen
- Voer bijkomende staalname(s) uit.

- De toepassingen dienen in zijn geheel, zonder te breken en zonder stofvorming verwijderd te worden. Gebruik hiervoor een vernevelaar of fixeermiddel om het asbestmateriaal eerst te fixeren.

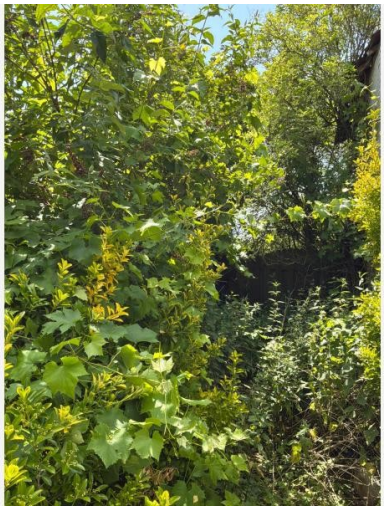
Fiche 5: Niet inspecteerbaar deel woning

Tijdelijke beperking

Reden: Overwoekerende vegetatie

Uitleg van de asbestdeskundige: Niet toegankelijk, tuin volledig overwoekerd

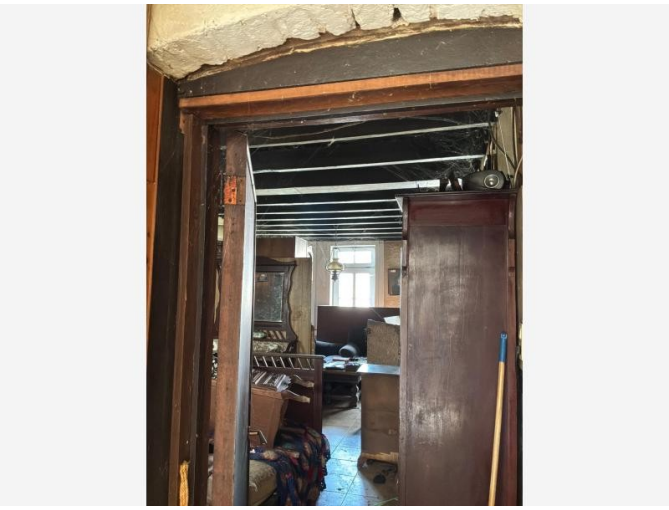
Fiche 6: Plafond type: Plaatmateriaal

Informatie over een niet-asbestverdacht materiaal

Dit type plafond is niet asbest verdacht. Er kan echter geen uitspraak gedaan worden over de achterligende delen. Hier kunnen zich mogelijk nog verdacht materialen bevinden.

Basis voor advies	De asbestdeskundige beoordeelt het materiaal als niet-asbestverdacht.
