Asbestinventarisattest

Kapellebaan 43, 1770 Liedekerke

Attestnummer : **20260703-000174.000**
Uitgegeven op : **03.07.2026**
Geldig tot : **03.07.2036**

Niet-asbestveilig

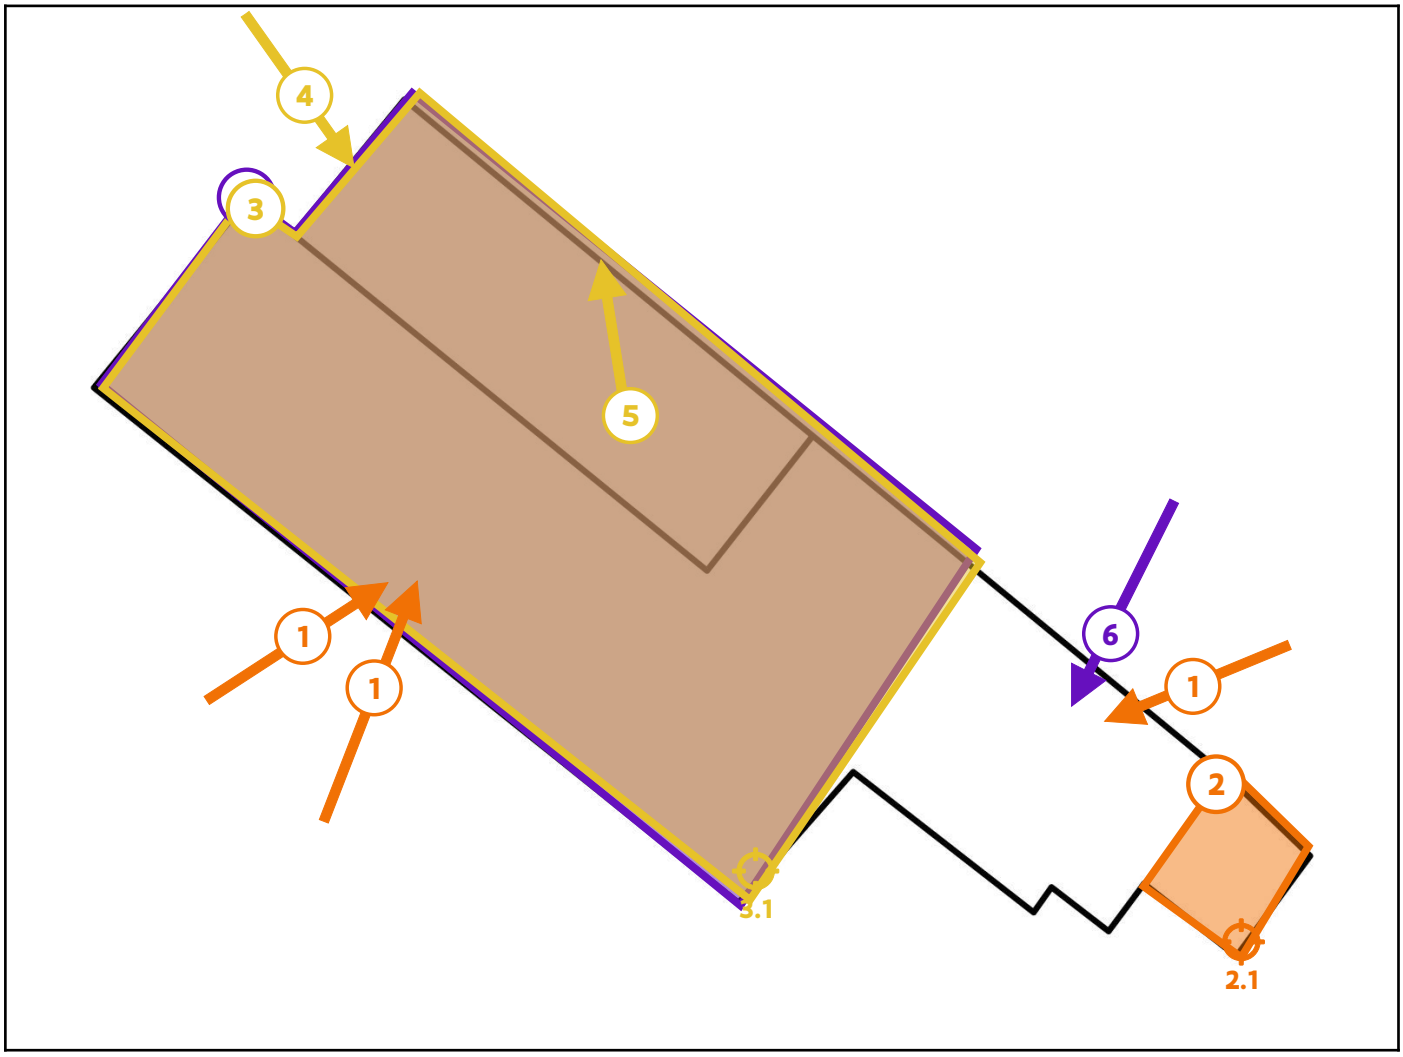
Plan 1.1: Hoofdgebouw plan

Beschrijving	Type	Actie
1. Schouw	Asbestmateriaal	Verwijderen
2. Dak bestaande uit golfplaten	Asbestmateriaal	Verwijderen
2.1 Code: 29626-golf-kap	Puntmonster	-
3. Onderdak type Menuiserite	Asbestmateriaal	Zorgvuldig beheren
3.1 Code: 29626-men-kap	Puntmonster	-
4. Glasal deurpaneel	Asbestmateriaal	Zorgvuldig beheren

5. Bakeliet schakelkast	Asbestmateriaal	Zorgvuldig beheren
6. Schouw	Beperking	-
9. Dakbedekking bestaande uit pannen (niet verdacht)	Overige ruimte of materiaal	-

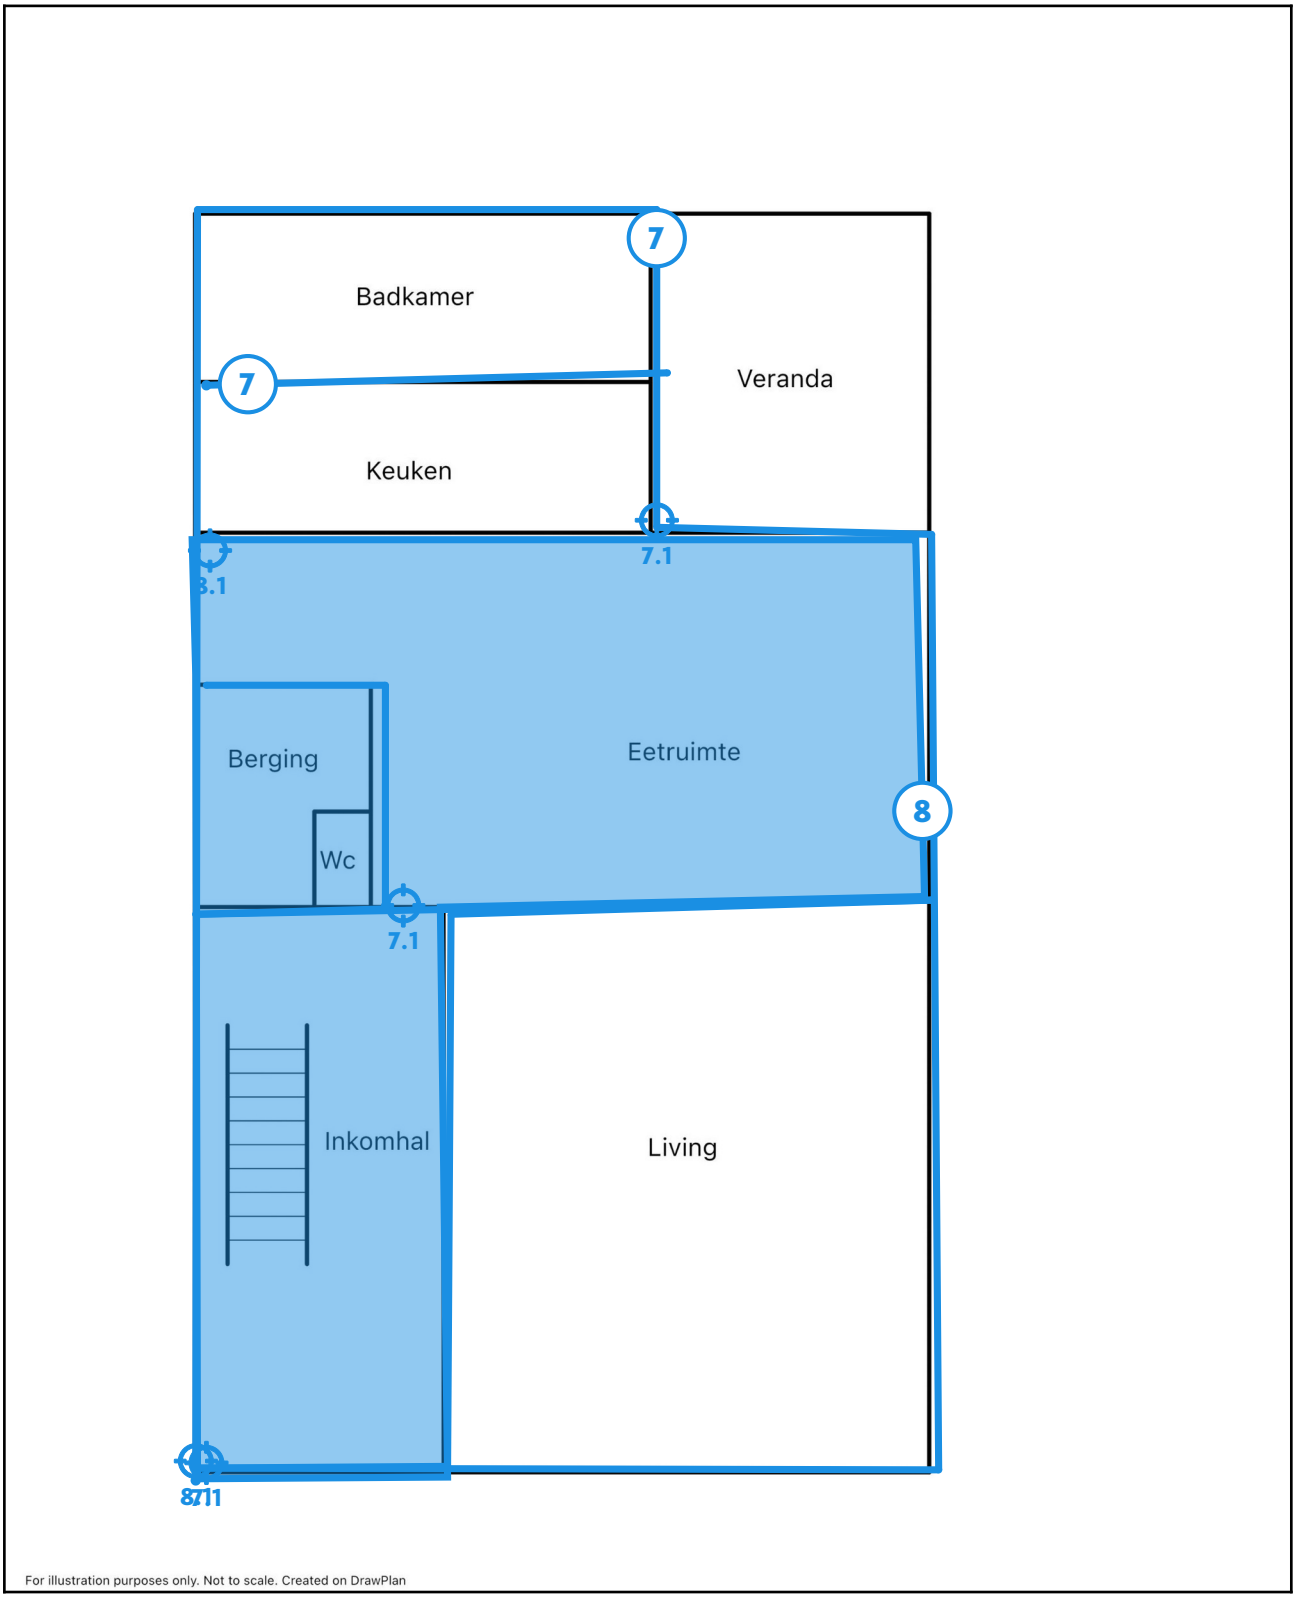
Plan 1.2: Gelijkvloers

7. Pleisterwerk wanden	Geen asbest	-
7.1 Code: 29626-Plei-kap	Mengmonster	-
8. Pleisterwerk plafonds	Geen asbest	-
8.1 Code: 29626-pleipla-kap	Mengmonster	-

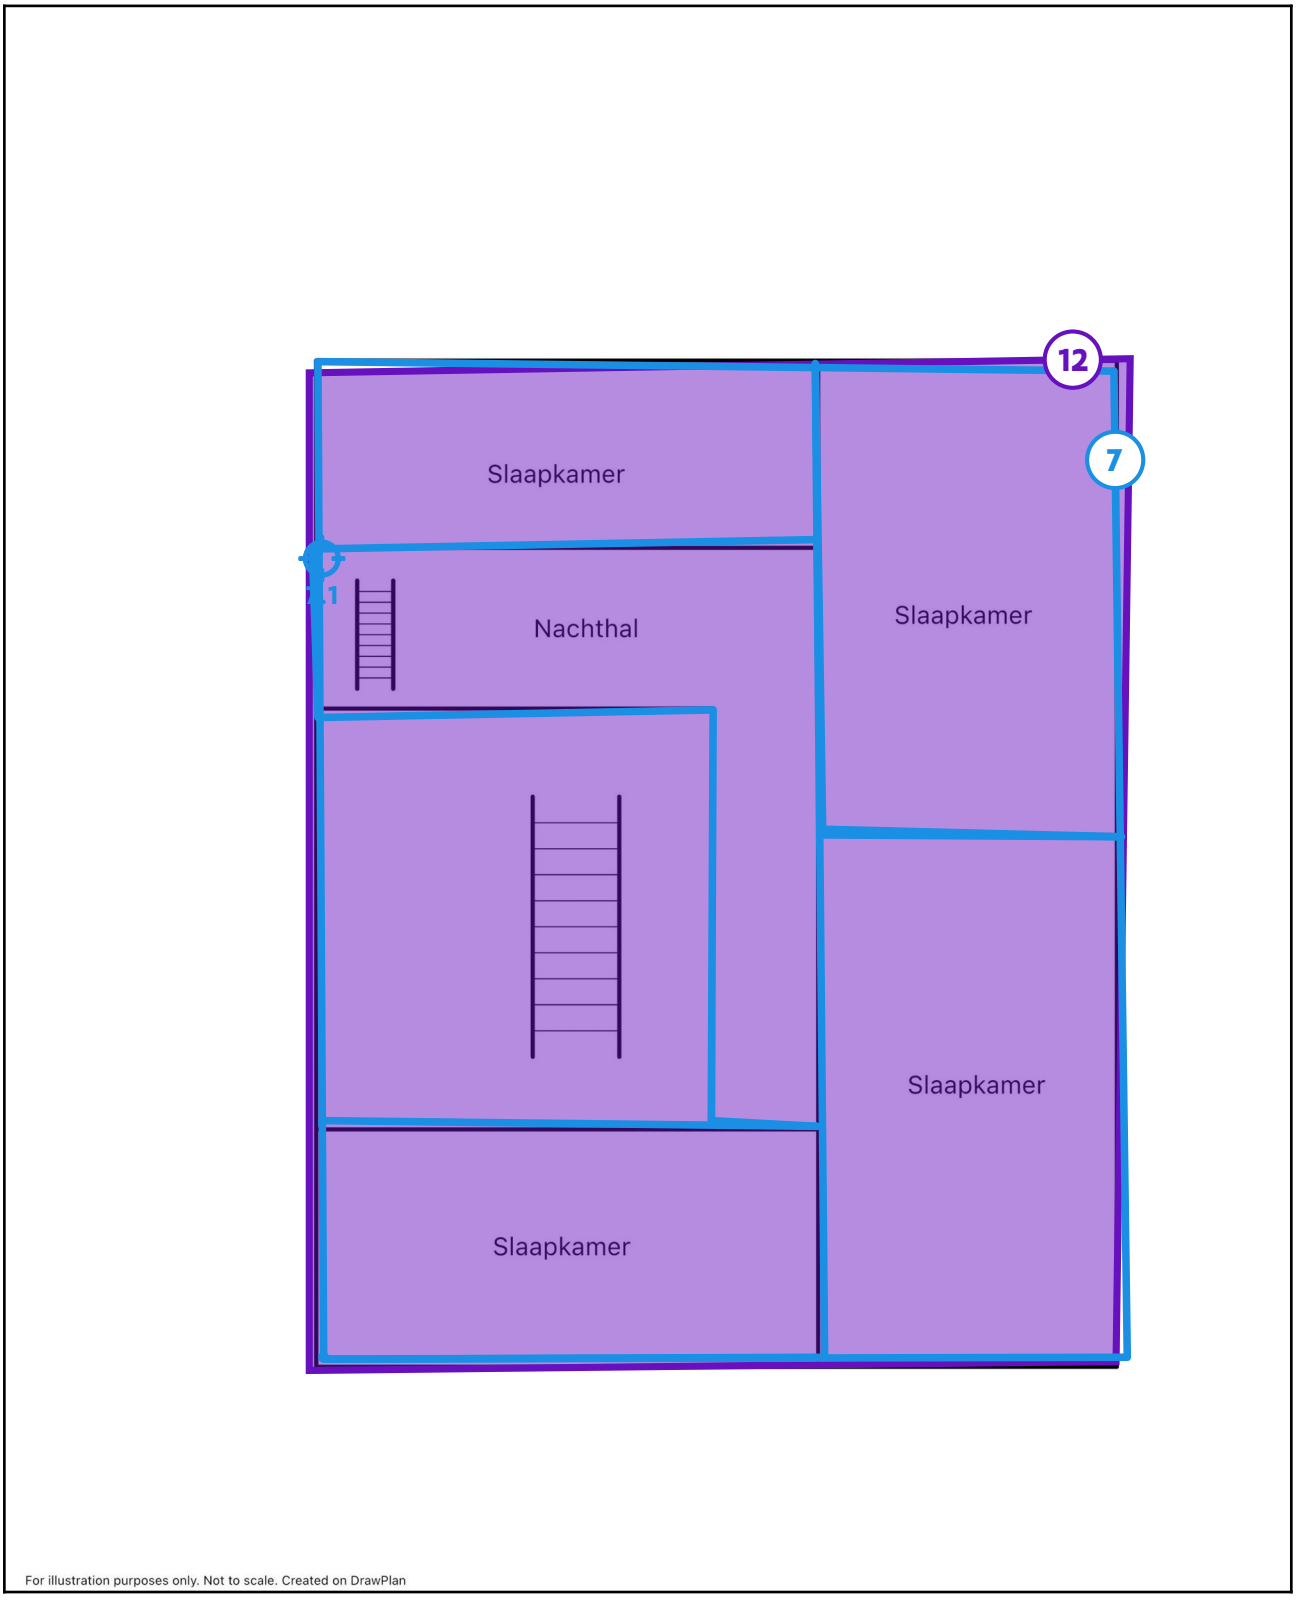
Plan 1.3: Verdieping

7. Pleisterwerk wanden	Geen asbest	-
7.1 Code: 29626-Plei-kap	Mengmonster	-
12. Plafonds bestaande uit voorzetpanelen	Overige ruimte of materiaal	-

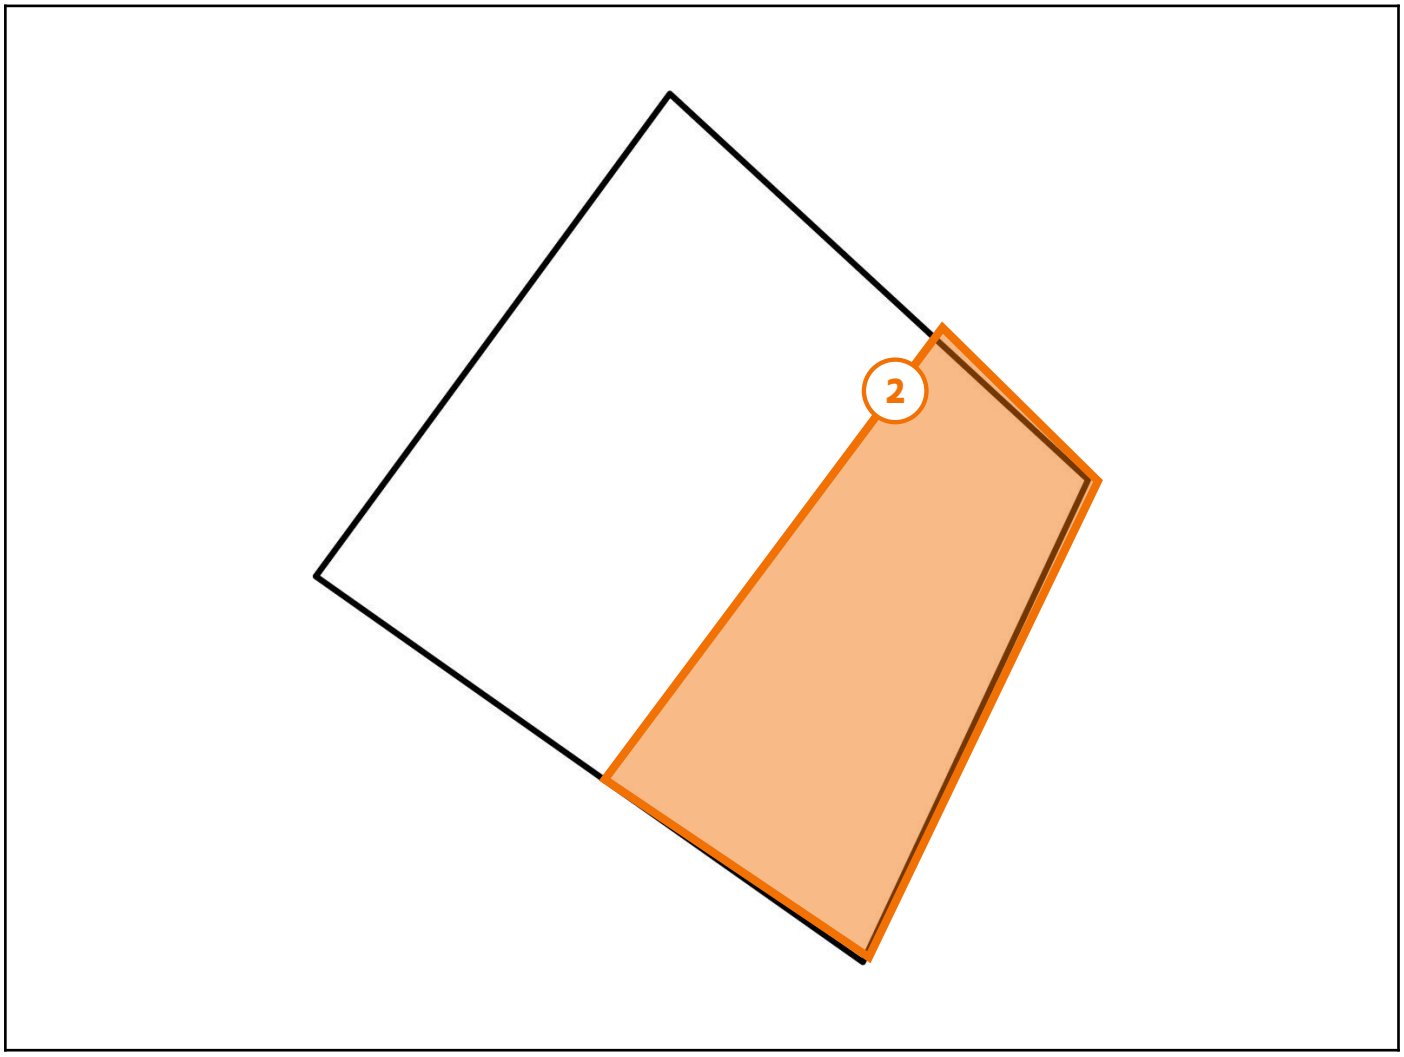
Plan 2.1: Tuinhuis

Beschrijving	Type	Actie
2. Dak bestaande uit golfplaten	Asbestmateriaal	Verwijderen

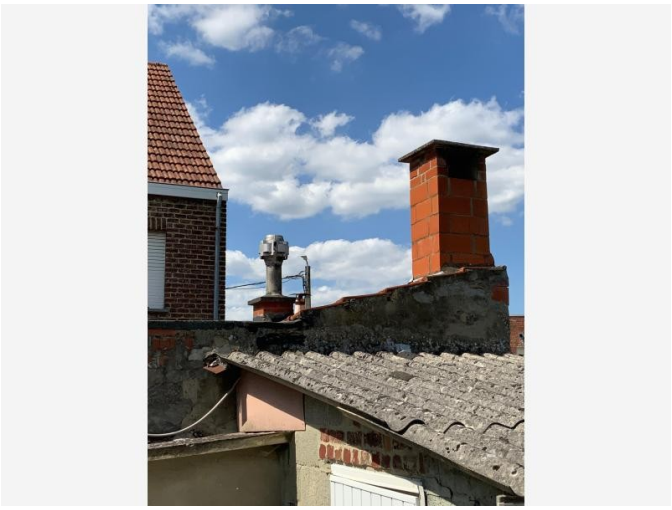
Fiche 1: Schouw

Het asbestmateriaal valt onder de mijlpaal van 2034.

Verwijderen

Eindbeoordeling materiaalrisico	Verhoogd materiaalrisico en/of verhoogde kans op vezelvrijgave

Gebondenheid	Categorie 1: hechtgebonden in oorsprong
Asbestsoort (vezeltype)	Crocidoliet aanwezig
Asbestconcentratie	Laag (< 50%)
Afschermingsgraad van het gehele materiaal	Geheel of deels vrij aan de buitenlucht, maar geen contact met binnenlucht
Toestand van het materiaal	Matig beschadigd, matig verweerd

Beschrijving	Schouw
Omgeving	Buiten
Primaire drager	HVAC infrastructuur en uitrusting
Asbestmateriaal	Rookgaskanaal
Bindmiddel van asbestmateriaal	Cement
Gebondenheid op basis van bindmiddel	Hecht
Hoeveelheid (lengte - omtrek - dikte - aantal)	• 2,00 m - 20,00 cm - 15,00 cm - 3 stuks
Totaal volume	0,18 m^3
Eenvoudig bereikbaar	Ja
Bevestigingswijze	• Verlijmd, ingegoten, versmeerd
Identificatiemethode	De asbestdeskundige beoordeelt het materiaal als asbestverdacht en dus asbesthoudend, en dit zonder monstername. Motivatie: Er is een onderzoeksbeperking die monstername verhindert; De ruimte of het materiaal bevindt zich hoger dan 3,5 meter vanaf een vaste ondergrond.
Destructieve handeling voor identificatie	Nee
Opmerking	De hoeveelheid is een zo nauwkeurig mogelijke opmeting. Hieraan kunnen evenwel geen rechten worden ontleend.

- Zorg voor een veilig beheer. Vermijd het beschadigen van het asbestmateriaal. Controleer de toestand jaarlijks op wijzigingen.

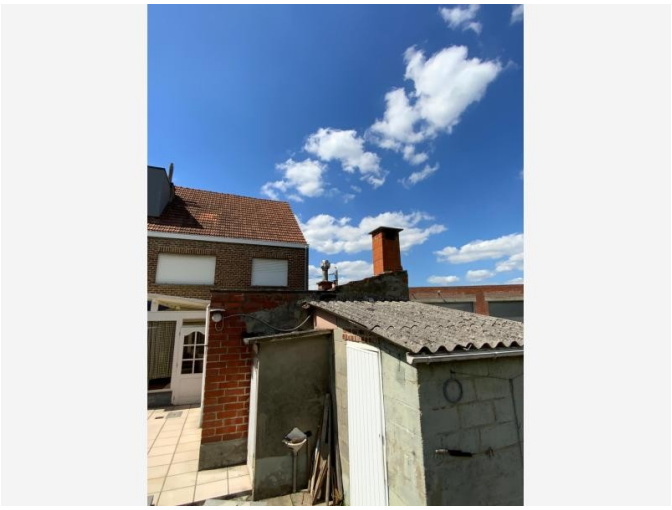
Fiche 2: Dak bestaande uit golfplaten

Het asbestmateriaal valt onder de mijlpaal van 2034.

Verwijderen

Eindbeoordeling materiaalrisico	Verhoogd materiaalrisico en/of verhoogde kans op vezelvrijgave

Gebondenheid	Categorie 1: hechtgebonden in oorsprong
Asbestsoort (vezeltype)	Alleen chrysotiel aanwezig
Asbestconcentratie	Laag (< 50%)
Afschermingsgraad van het gehele materiaal	Geheel of deels vrij aan de buitenlucht, maar geen contact met binnenlucht
Toestand van het materiaal	Matig beschadigd, matig verweerd

#	Type	Referentie	Resultaat
2.1	Puntmonster	29626-golf-kap	Chrysotiel

Beschrijving	Dak bestaande uit golfplaten
Omgeving	Buiten
Primaire drager	Schuin dak
Asbestmateriaal	Dak- en gevelbekleding - Golfplaat
Bindmiddel van asbestmateriaal	Cement
Gebondenheid op basis van bindmiddel	Hecht
Hoeveelheid (oppervlakte - aantal)	• 40,00 m^2 - 1 stuk
Totale oppervlakte	40,00 m^2
Eenvoudig bereikbaar	Ja
Bevestigingswijze	• Geklemd • Geschroefd
Identificatiemethode	Een monstername door de asbestdeskundige met laboanalyse door een asbestlabo.
Destructieve handeling voor identificatie	Nee
Opmerking	De hoeveelheid is een zo nauwkeurig mogelijke opmeting. Hieraan kunnen evenwel geen rechten worden ontleend.

- Verwijder dit asbestmateriaal zo snel mogelijk. Volg de toestand goed op.
- Hemelwater dat afspoelt van asbestcement daken of gevels kan asbestdeeltjes bevatten. Gebruik het enkel voor gesloten circuits (bv. spoelen toiletten). Reinig na het vervangen van het dak of de gevel de dakgoten en regenwaterput of -ton om asbesthoudend sediment of slib te verwijderen

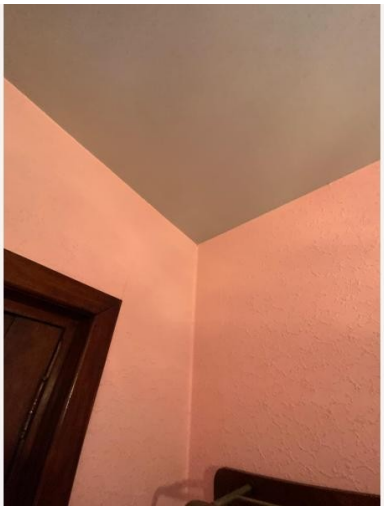
Overzichtsfoto

Geen asbest

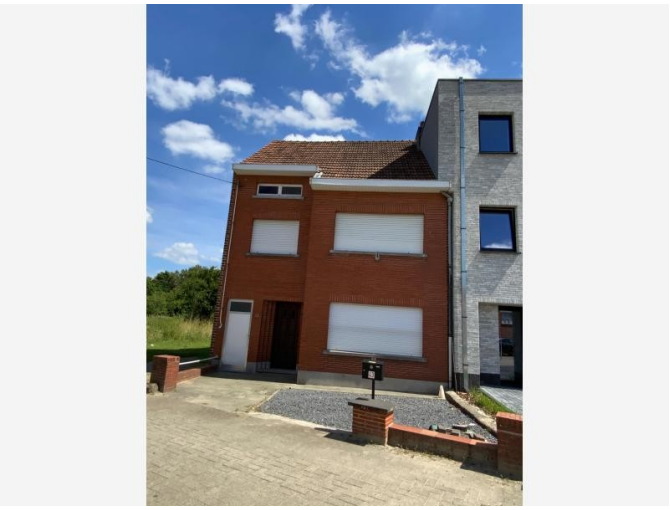
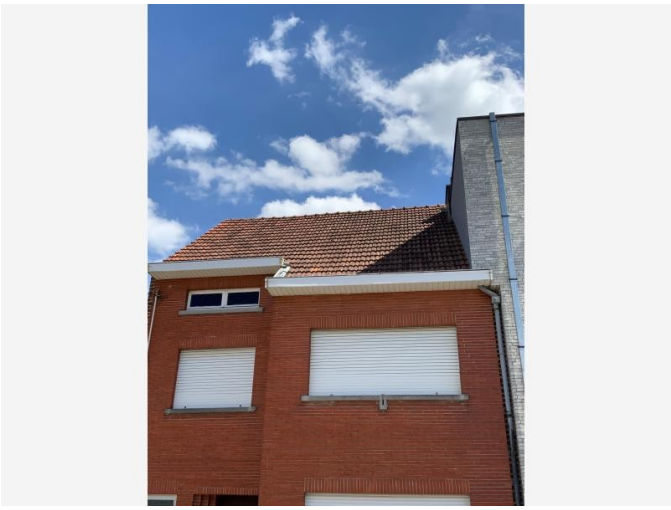
Beschrijving	Notitie	Terug te vinden op plannen
Fiche 9: Dakbedekking bestaande uit pannen (niet verdacht)	De dakbedekking is niet-asbestverdacht.	Plan 1.1: Hoofdgebouw plan
