Asbestinventarisattest

Italiëlei 98, 2000 Antwerpen
Gemeenschappelijke delen

Attestnummer : **20240304-000344.000**
Uitgegeven op : **04.03.2024**
Geldig tot : **04.03.2034**

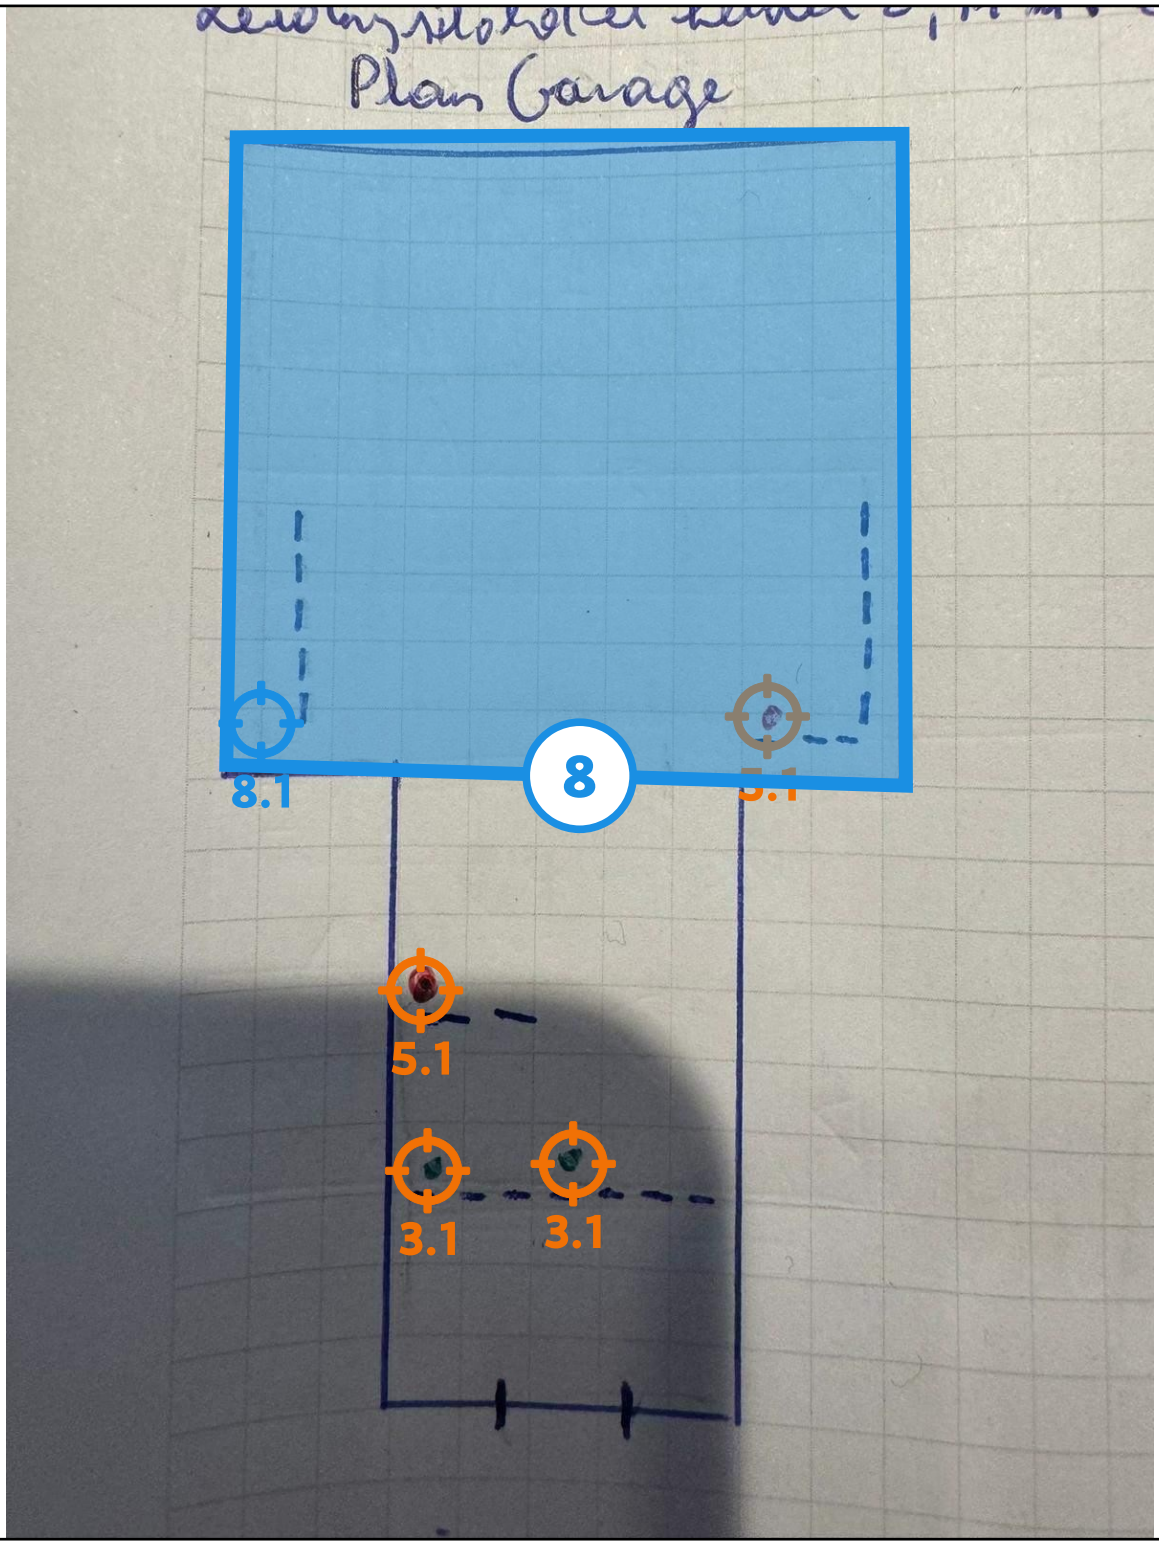
Plan 1.1: Plan Garage

Beschrijving	Type	Actie
3. Leidingisolatie Bocht Garage	Asbestmateriaal	Verwijderen

3.1 Code: 3	Mengmonster	-
5. Leidingisolatie Recht Garage	Asbestmateriaal	Verwijderen
5.1 Code: 2	Mengmonster	-
8. Roofing plat dak garage	Geen asbest	-
8.1 Code: 6	Puntmonster	-

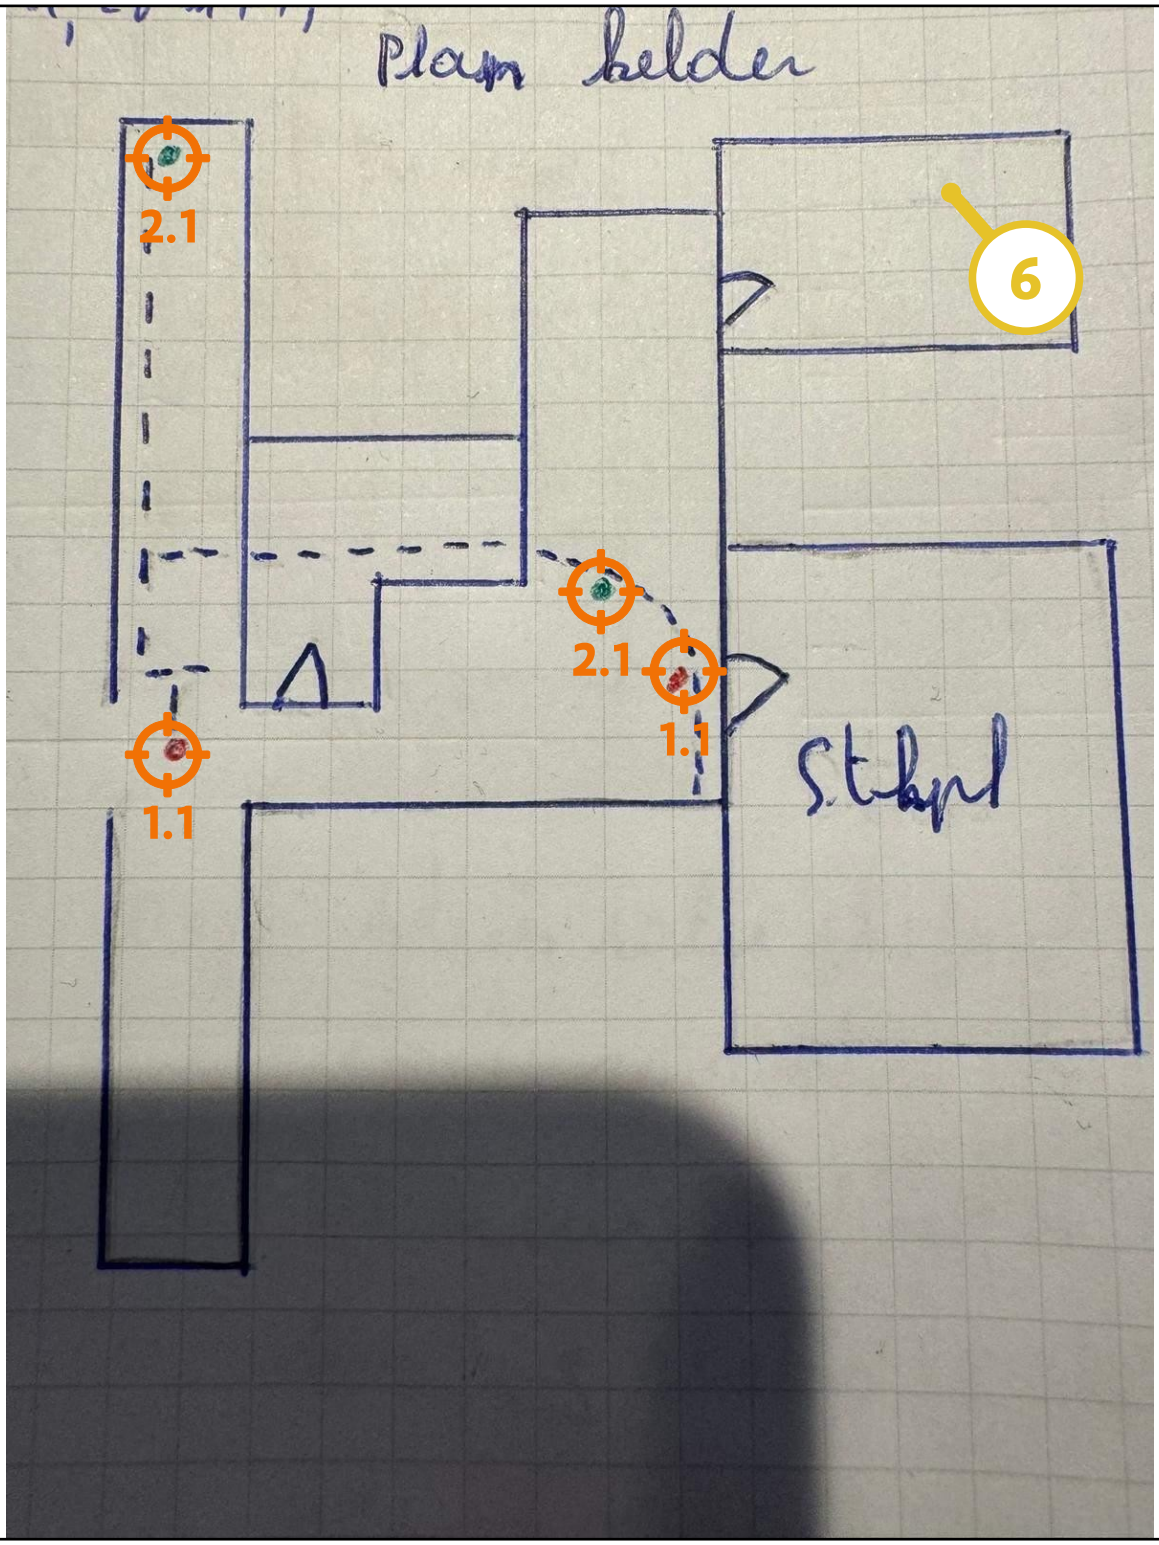
Plan 1.2: Plan Kelder

Beschrijving	Type	Actie
1. Ledingisolatie Recht Kelder	Asbestmateriaal	Verwijderen

1.1 Code: 4	Mengmonster	-
2. Leidingisolatie Bocht Kelder	Asbestmateriaal	Verwijderen
2.1 Code: 5	Mengmonster	-
6. Rioleringsbuis Kelder	Asbestmateriaal	Zorgvuldig beheren

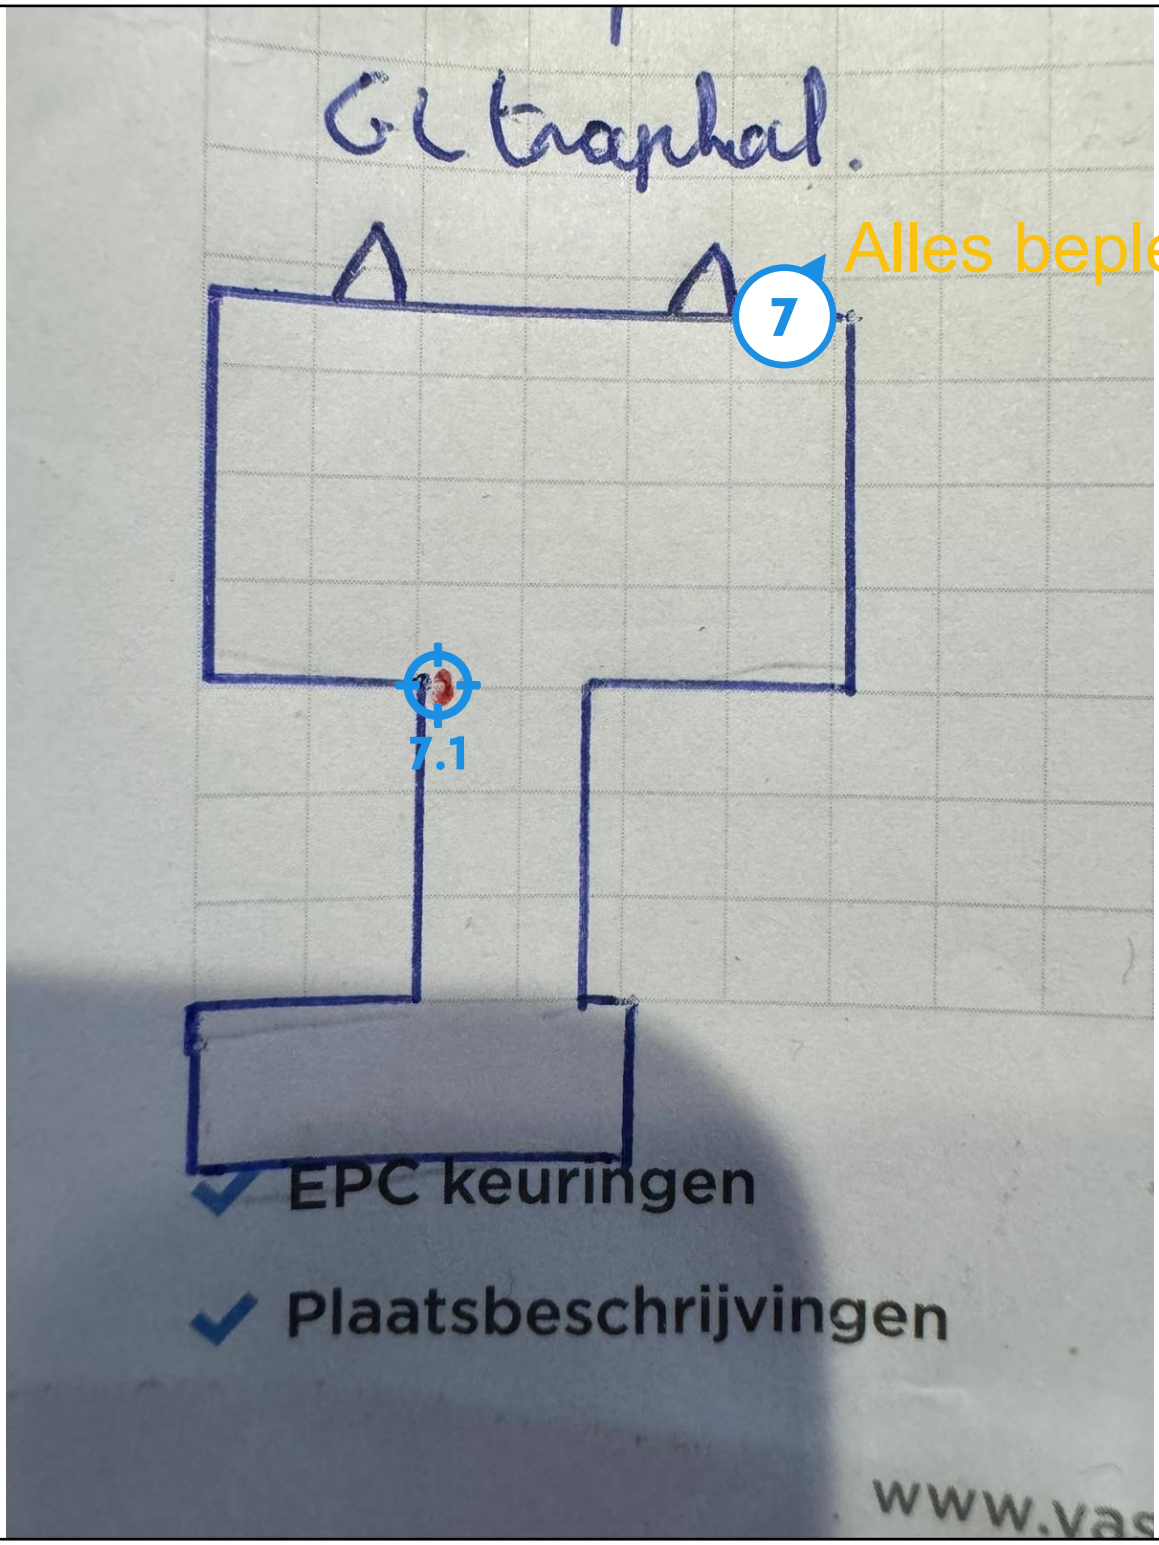
Plan 1.3: Plan Traphal

7. Pleister muren + pleister plafond + Onderkant trap	Geen asbest	-
7.1 Code: 1	Mengmonster	-

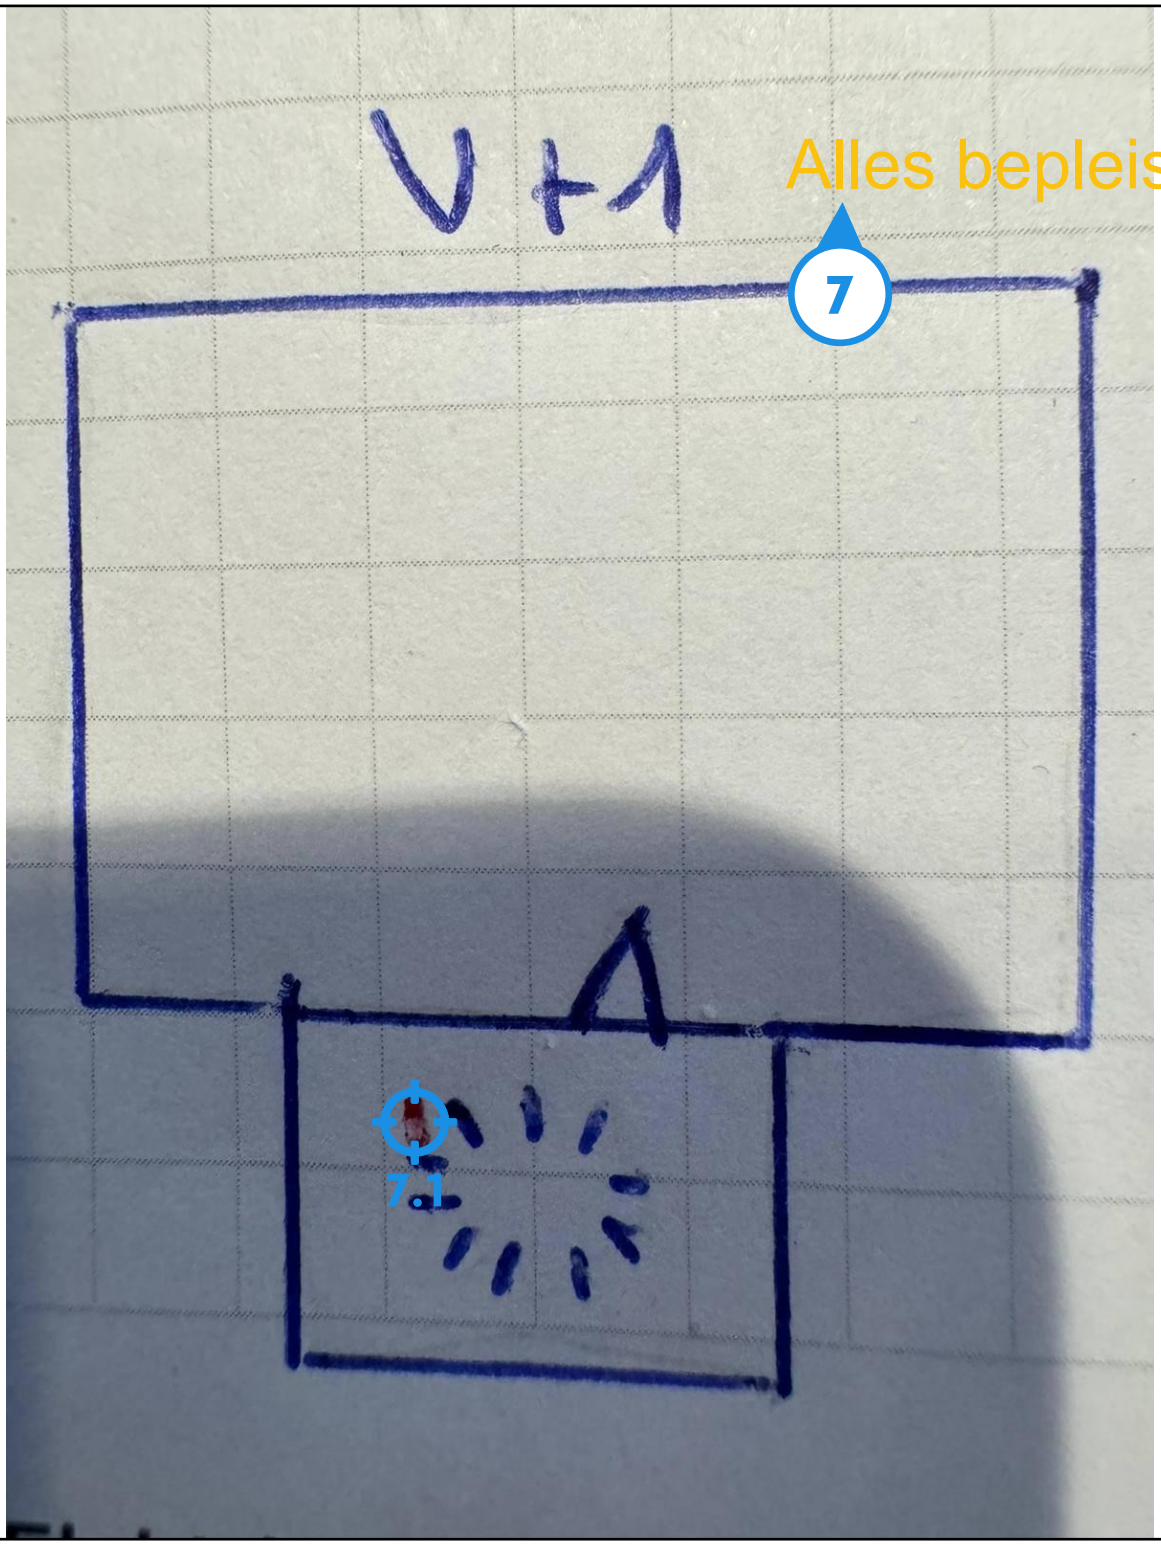
Plan 1.4: Plan V+1

7. Pleister muren + pleister plafond + Onderkant trap	Geen asbest	-
7.1 Code: 1	Mengmonster	-

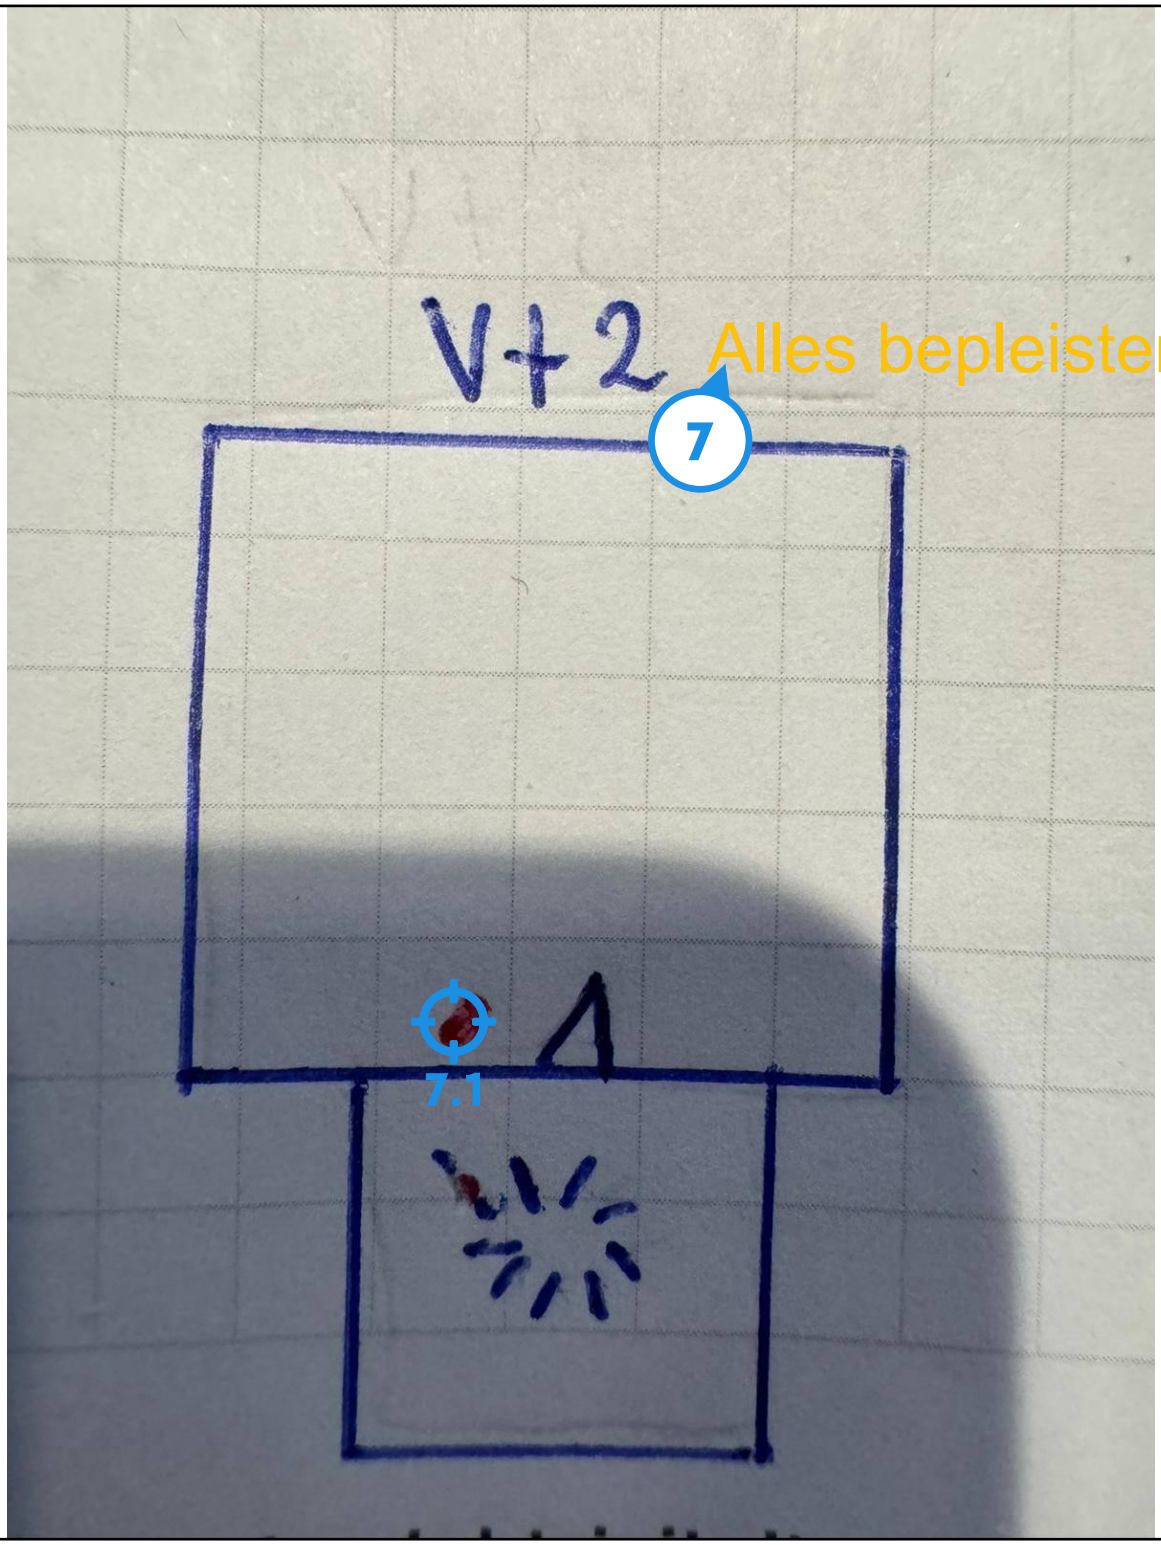
Plan 1.5: Plan V+2

7. Pleister muren + pleister plafond + Onderkant trap	Geen asbest	-
7.1 Code: 1	Mengmonster	-

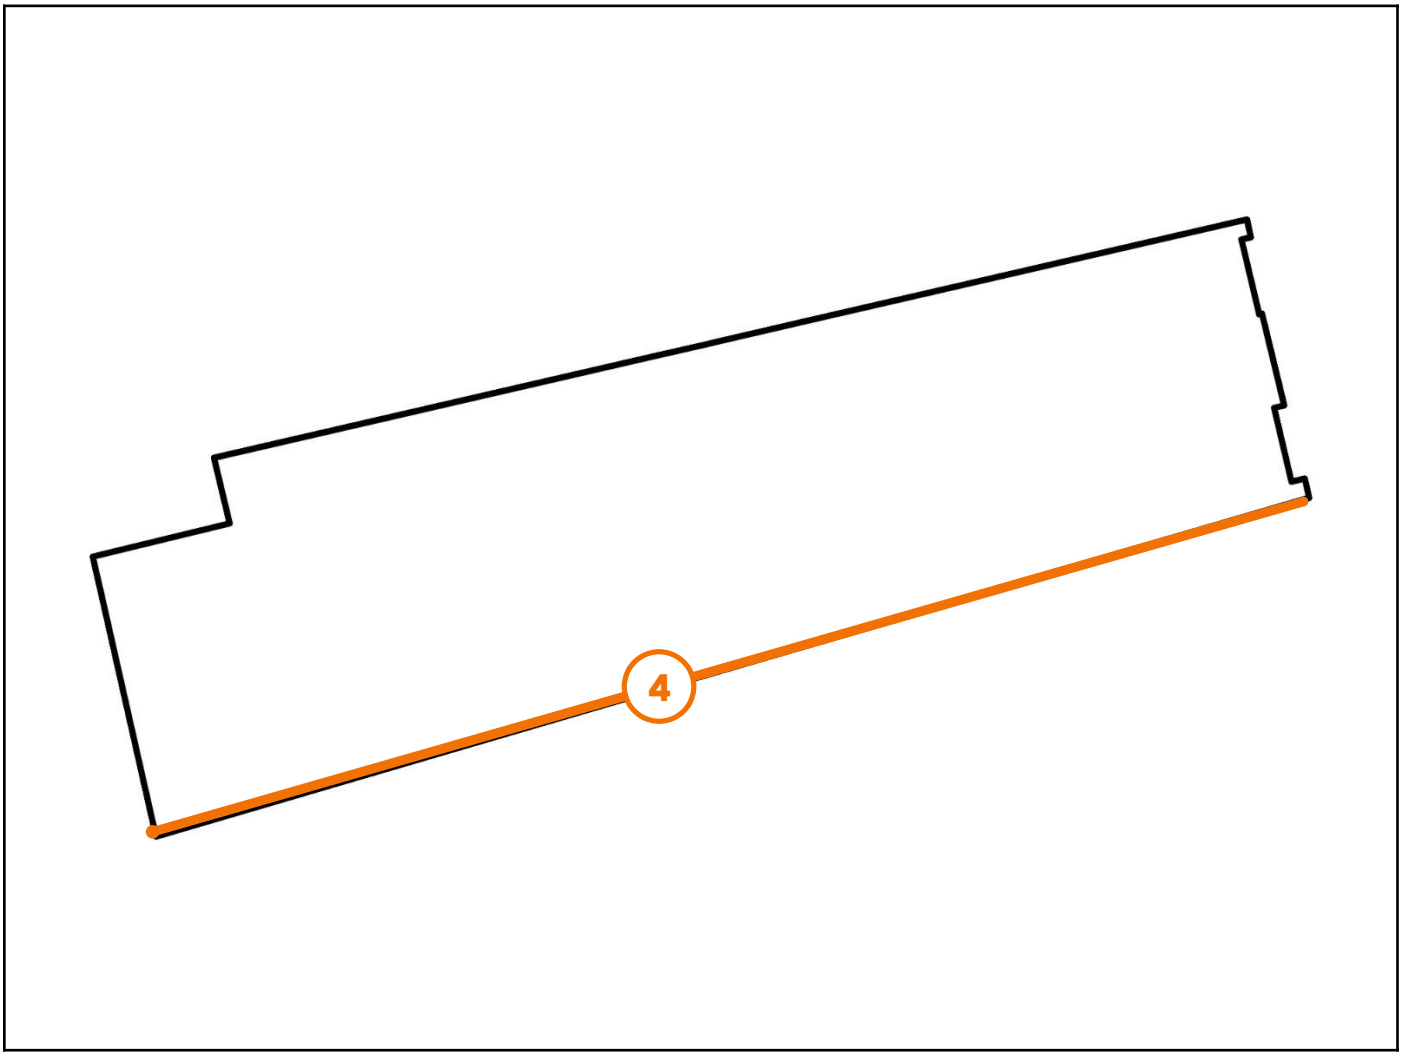
Plan 1.6: Appartementsgebouw plan

Beschrijving	Type	Actie
4. Gevelbekleding/ leien	Asbestmateriaal	Verwijderen

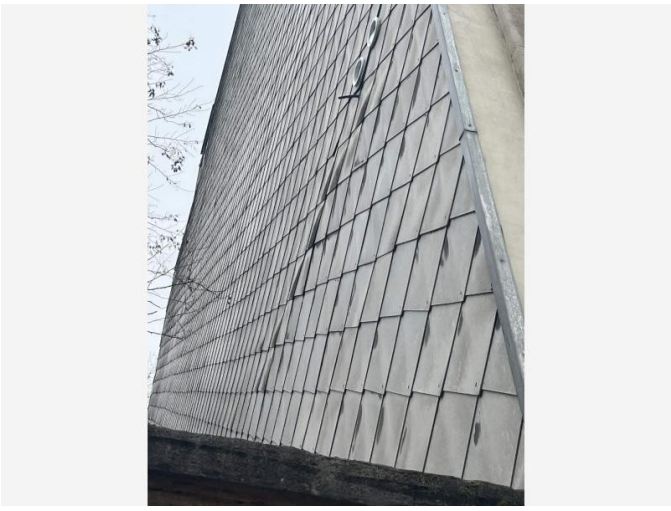
Fiche 4: Gevelbekleding/ leien

Eindbeoordeling materiaalrisico	Laag materiaalrisico en/of verlaagde kans op vezelvrijgave

Gebondenheid	Categorie 1: hechtgebonden in oorsprong
Asbestsoort (vezeltype)	Crocidoliet aanwezig
Asbestconcentratie	Laag (< 50%)
Afschermingsgraad van het gehele materiaal	Geheel of deels vrij aan de buitenlucht
Toestand van het materiaal	Licht beschadigd, licht verweerd. Intact materiaal type Pical – asbestboard of categorie III 'gebondenheid'

Beschrijving	Gevelbekleding/ leien
Omgeving	Buiten
Primaire drager	Wand buitenschil
Asbestmateriaal	Dak- en gevelbekleding - Lei, shingle
Bindmiddel van asbestmateriaal	Cement
Gebondenheid op basis van bindmiddel	Hecht
Hoeveelheid (oppervlakte - aantal)	• 720,00 m² - 1 stuk
Totale oppervlakte	720,00 m²

- Zorg voor een veilig beheer. Vermijd het beschadigen van het asbestmateriaal. Controleer de toestand jaarlijks op wijzigingen.

- Eenvoudige handelingen: mag via doe-het-zelf of door werknemer(s) met opleidingsattest eenvoudige handelingen
  EH via doe-het zelf Dragen van de nodige beschermingsmiddelen (mondmasker ffp3, handschoenen,tyvec). Indien mogelijk de ondervloer afdekken , leien voorzichtig verwijderen, extra fixeren, niet breken , niet gooien, onmiddellijk verpakken of voorzichtig in container met asbest bag plaatsen.

Gebruik geen stortkokers.

Indien leien in slechte staat zijn en kans bestaat op breken : Eenvoudige handeling opgeleid personeel , alle werknemer(s) moeten wel beschikken over een opleidingsattest eenvoudige handelingen 8u

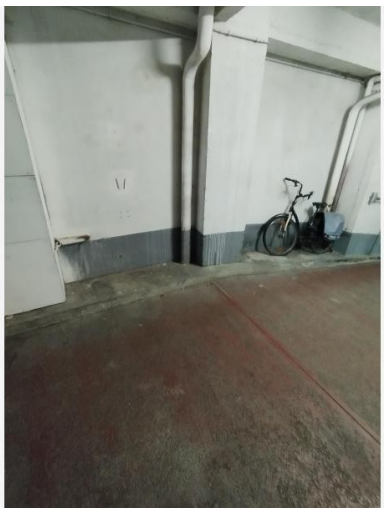
Fiche 5: Leidingisolatie Recht Garage

Eindbeoordeling materiaalrisico	Verhoogd materiaalrisico en/of verhoogde kans op vezelvrijgave

Gebondenheid	Categorie 2: niet-hechtgebonden met matrix
Asbestsoort (vezeltype)	Amfibool aanwezig, uitgezonderd crocidoliet
Asbestconcentratie	Hoog (>= 50%)
Afschermingsgraad van het gehele materiaal	Geheel of deels (ook) vrij aan de binnenlucht
Toestand van het materiaal	Licht beschadigd, licht verweerd. Intact materiaal type Pical – asbestboard of categorie III 'gebondenheid'

#	Type	Referentie	Resultaat
5.1	Mengmonster	2	Amosiet, Chrysotiel

Beschrijving	Leidingisolatie Recht Garage
Omgeving	Binnen
Primaire drager	HVAC infrastructuur en uitrusting
Asbestmateriaal	In-situ afwerkingslagen - Thermische isolatie
Bindmiddel van asbestmateriaal	Gips - kalk

- Verwijder dit asbestmateriaal zo snel mogelijk. Volg de toestand goed op.

- Hermetische zone (erkend asbestverwijderaar)
  HZ: Gipsisolatie wordt losgesneden van dragermateriaal (leiding), asbesthoudend gips zal gemakkelijk verbrokkelen en is losgebonden. Om geen asbestvezels te verspreiden naar de omgeving, dient dit in hermetische zone verwijderd te worden.
