Asbestinventarisattest

Meidoornlaan 3, 2980 Zoersel

Attestnummer : **20260616-000185.000**
Uitgegeven op : **16.06.2026**
Geldig tot : **16.06.2031**

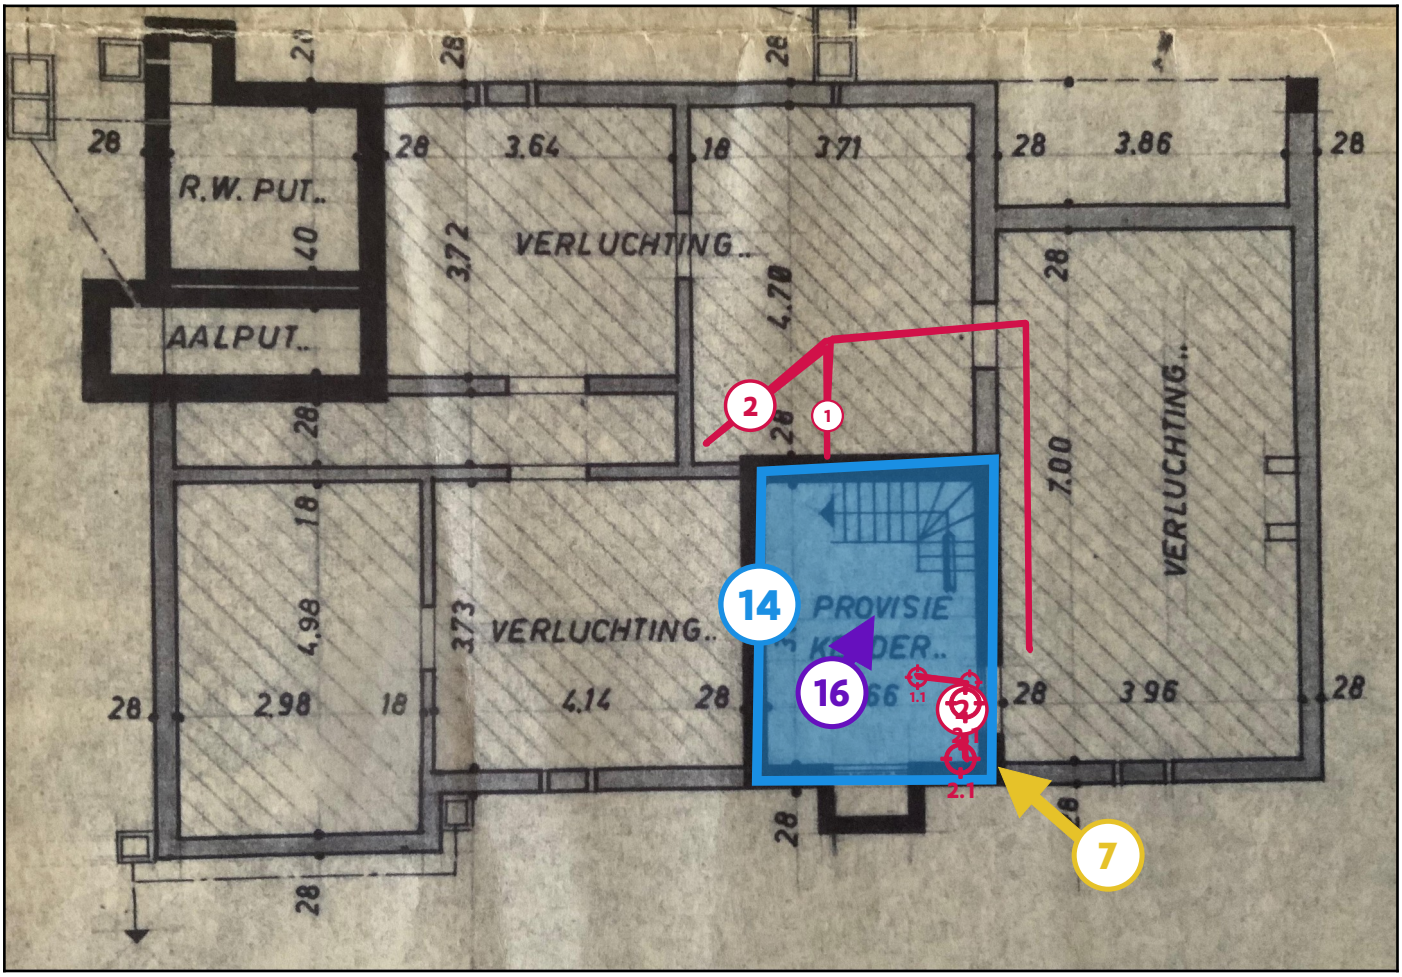
Plan 1.1: Kelder

Beschrijving	Type	Actie
1. Leidingisolatie Bocht (gips)	Asbestmateriaal	Dringend verwijderen
1.1 Code: ID6	Mengmonster	-
2. Leidingisolatie Recht (gips)	Asbestmateriaal	Dringend verwijderen
2.1 Code: ID5	Mengmonster	-
7. Bakeliet schakelkast	Asbestmateriaal	Zorgvuldig beheren
14. Pleisterwerk plafonds	Geen asbest	-
16. CV-ketel (niet verdacht)	Overige ruimte of materiaal	-

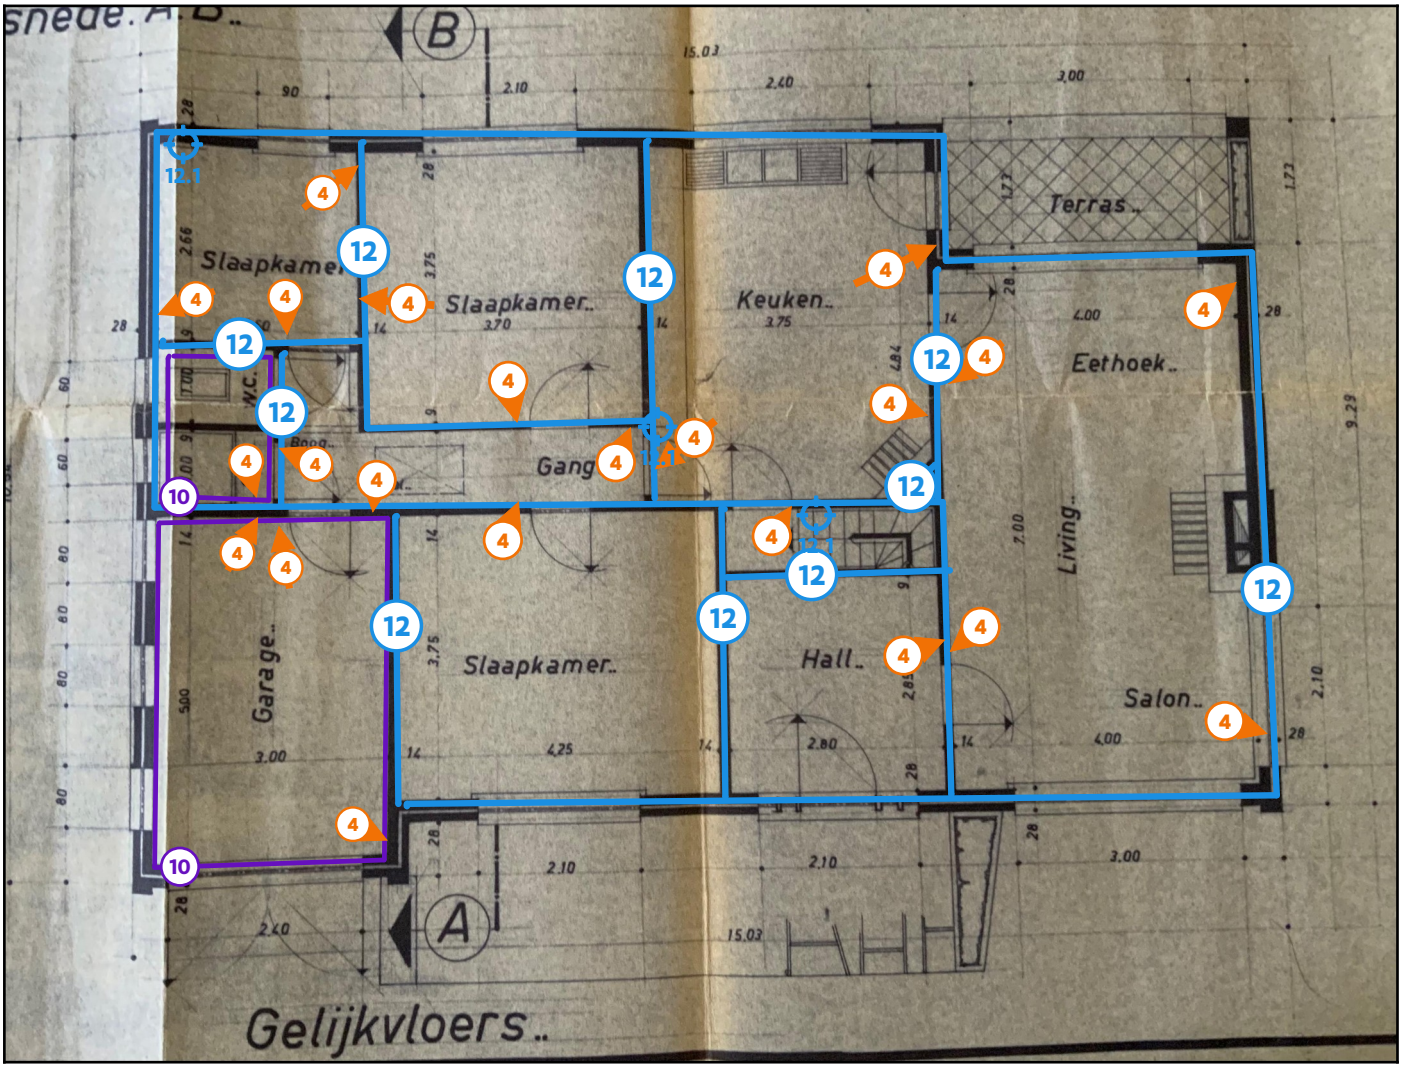
Plan 1.2: Grondplan glv

Beschrijving	Type	Actie
4. Bakeliet schakelaars/stopcontacten	Asbestmateriaal	Verwijderen
10. Binnenwanden	Advies	-
12. Pleisterwerk wanden	Geen asbest	-
12.1 Code: ID1	Mengmonster	-

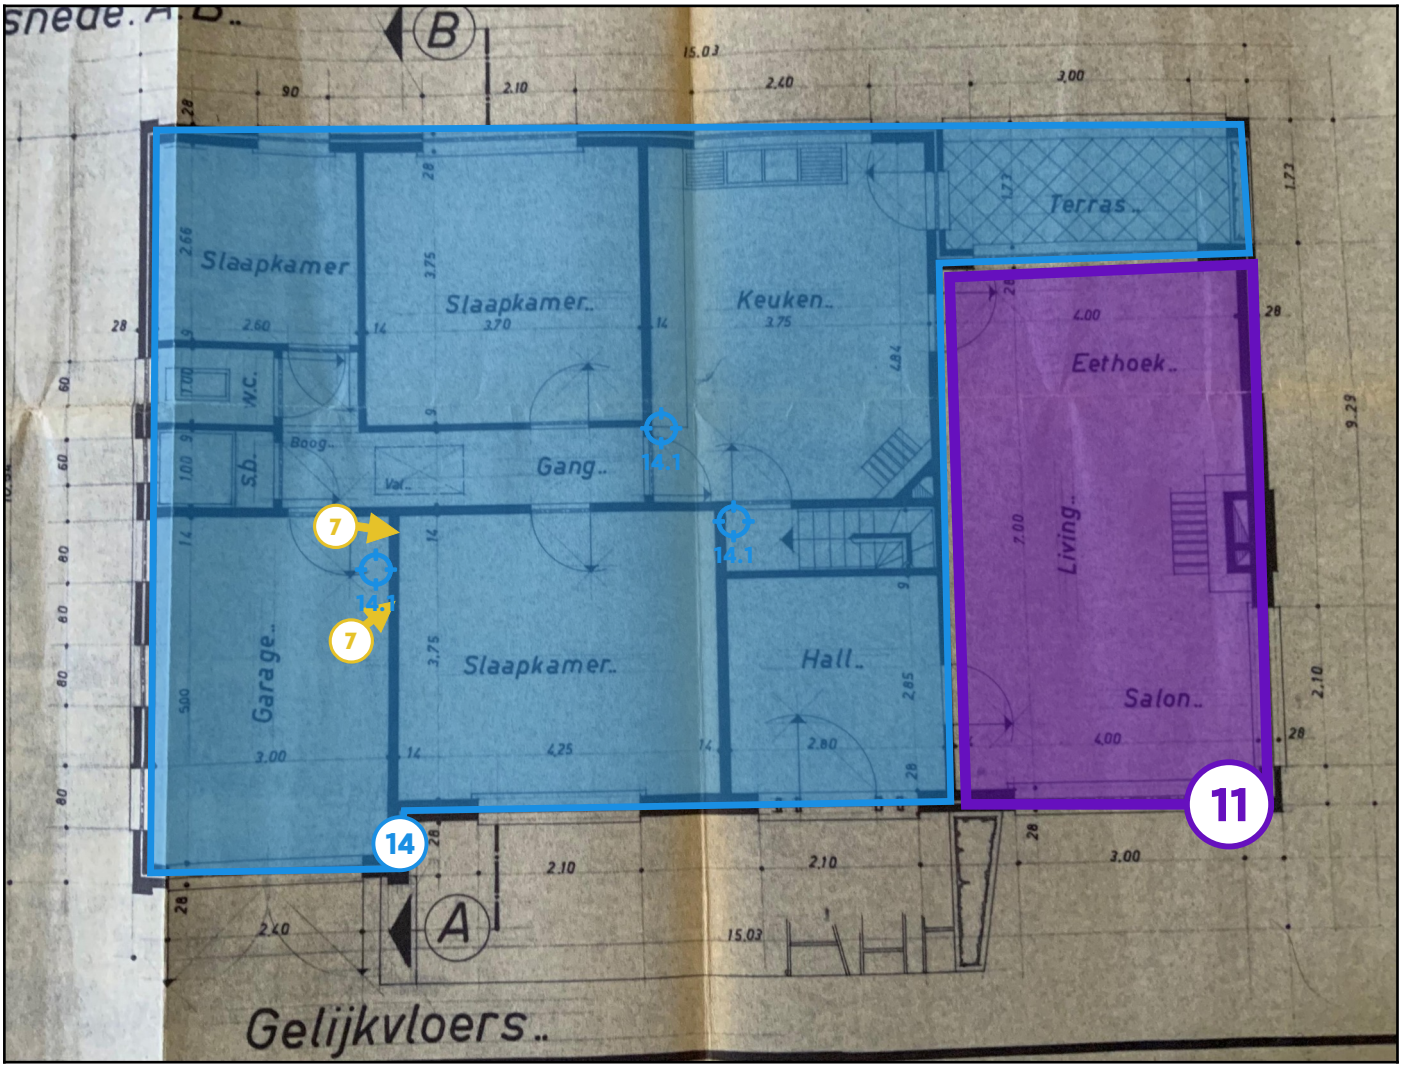
Plan 1.3: Grondplan glv

Beschrijving	Type	Actie
7. Bakeliet schakelkast	Asbestmateriaal	Zorgvuldig beheren
11. Plafonds	Advies	-
14. Pleisterwerk plafonds	Geen asbest	-
14.1 Code: ID2	Mengmonster	-

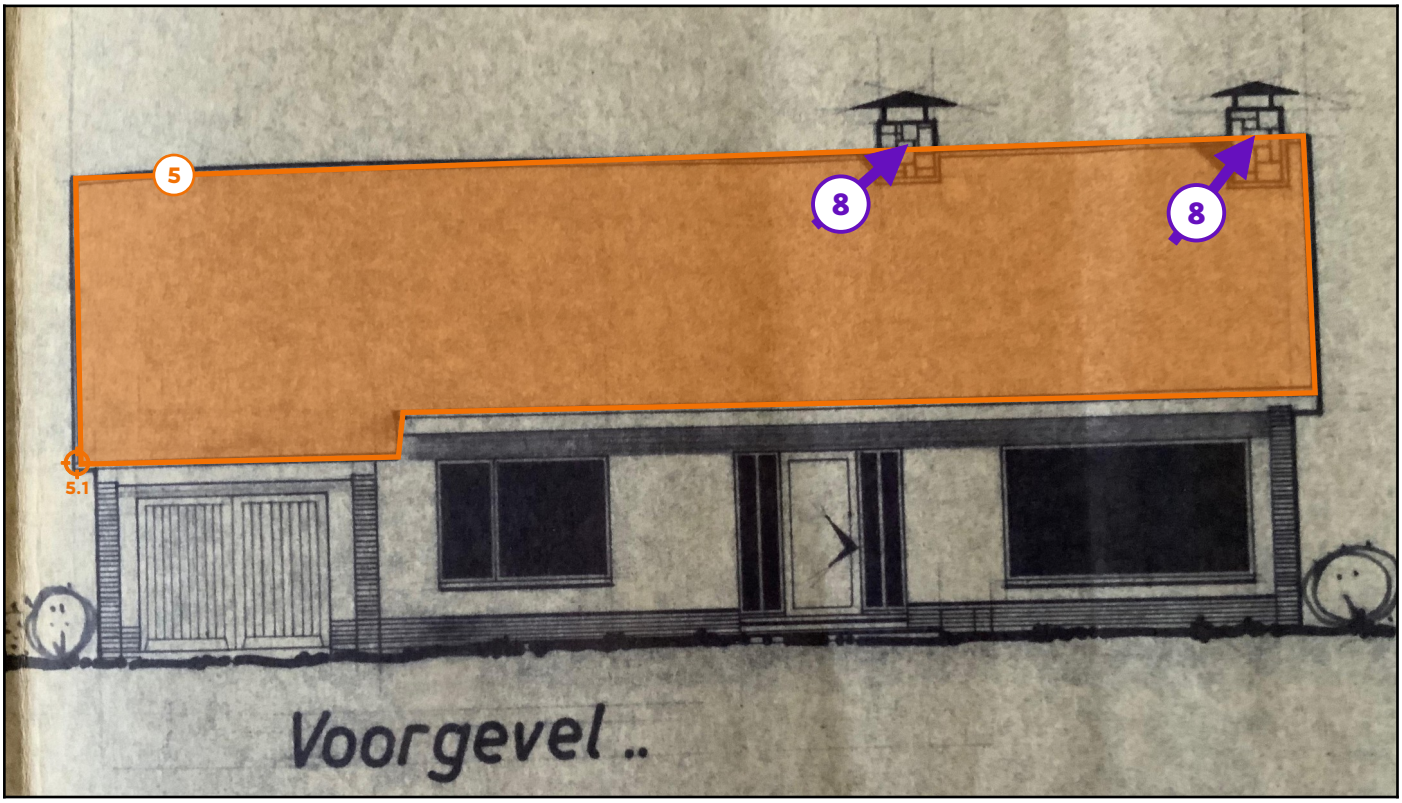
Plan 1.4: Voorgevel

Beschrijving	Type	Actie
5. Dak bestaande uit leien	Asbestmateriaal	Verwijderen
5.1 Code: ID4	Puntmonster	-
8. Schouw	Beperking	-

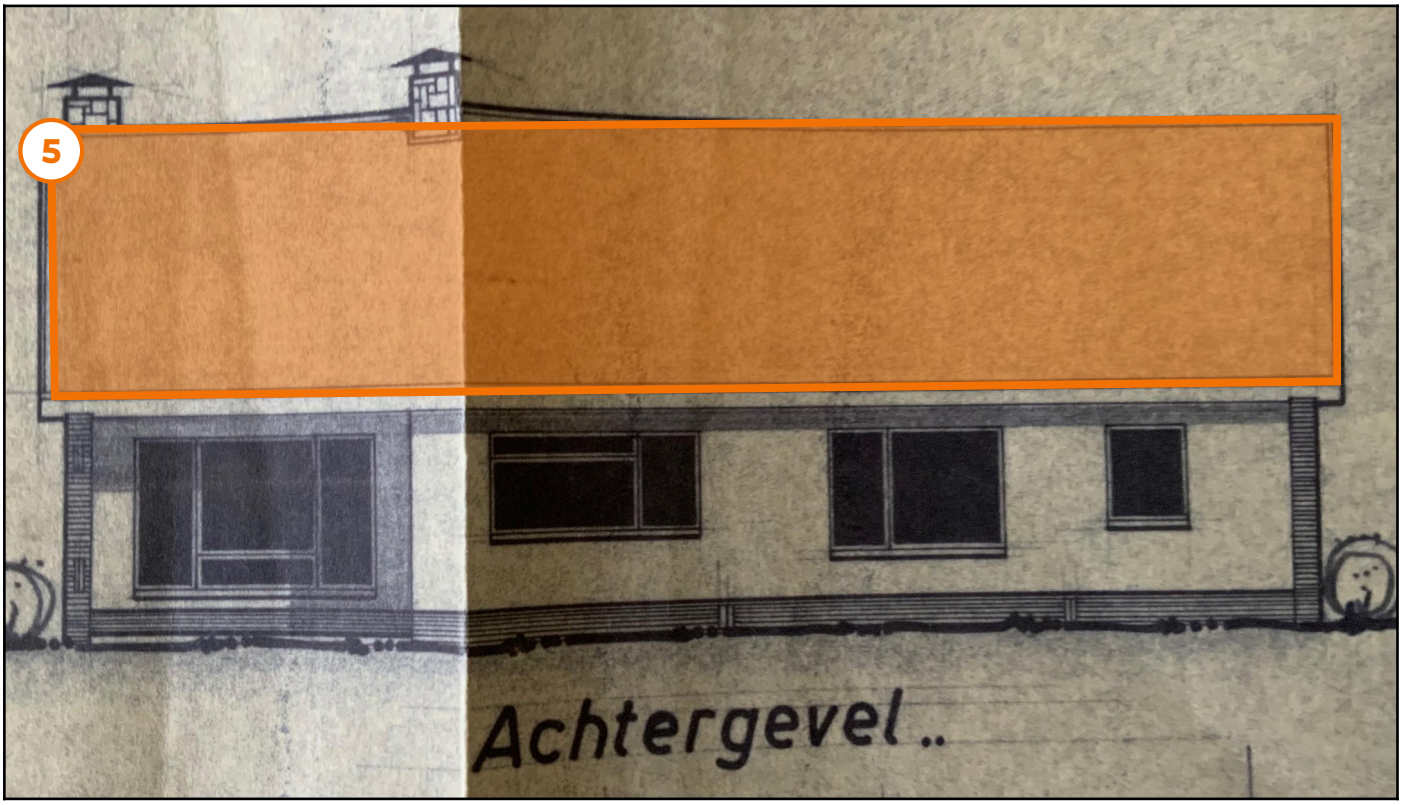
Plan 1.5: Achtergevel

Beschrijving	Type	Actie
5. Dak bestaande uit leien	Asbestmateriaal	Verwijderen

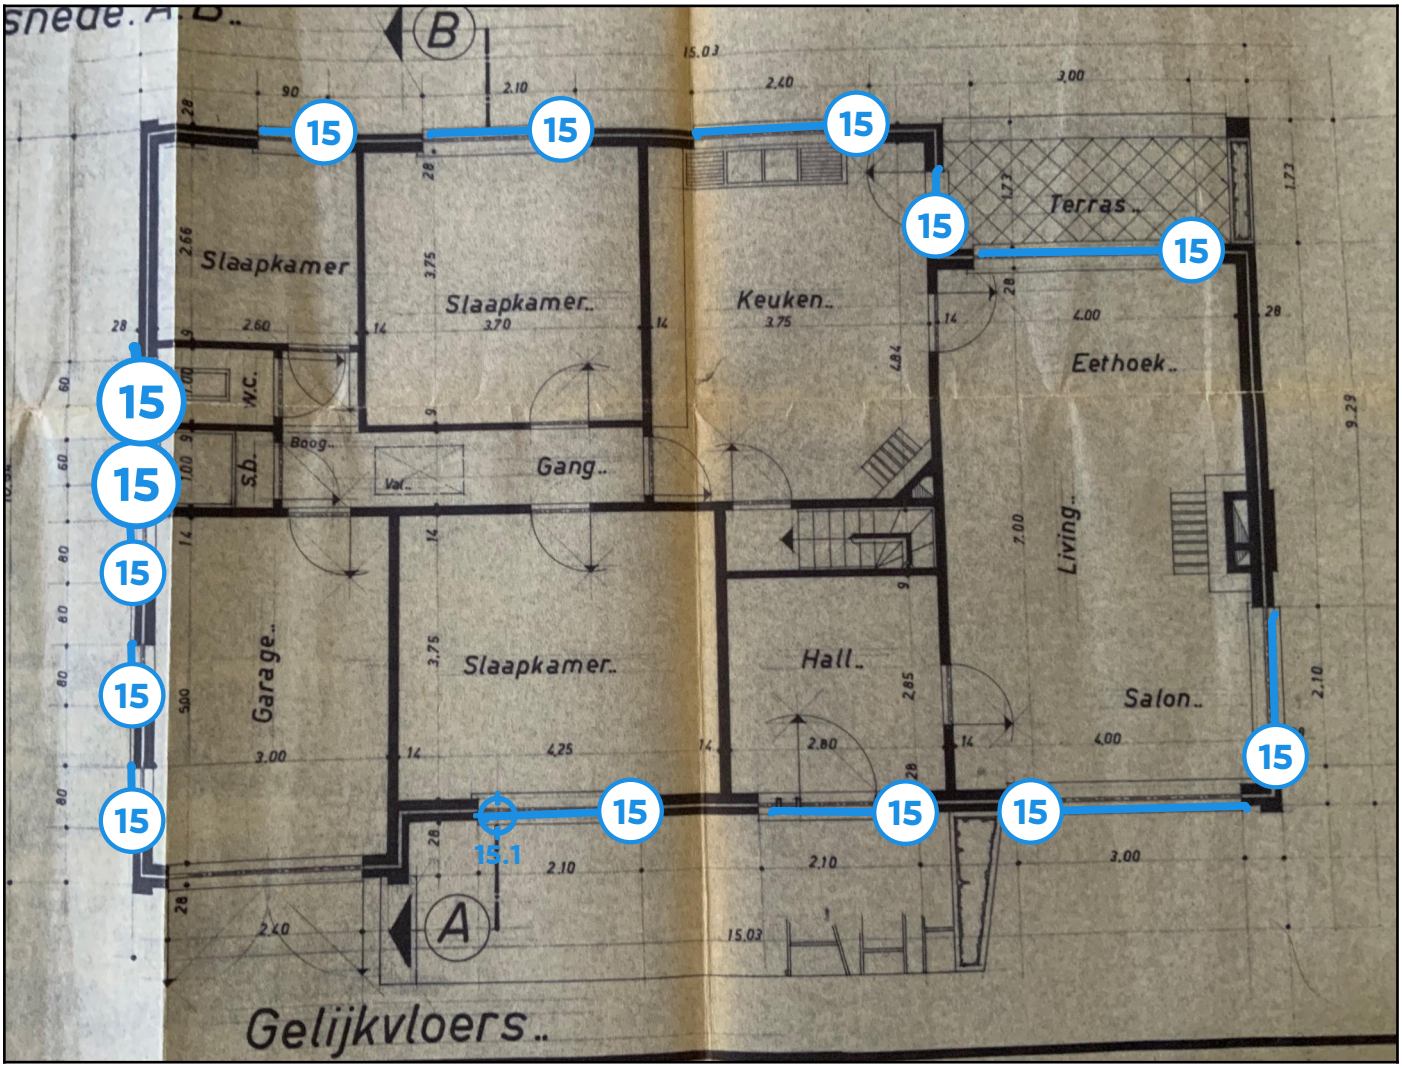
Plan 1.7: Grondplan glv

Beschrijving	Type	Actie
15. Mastiek raamwerk/glas buitenkant	Geen asbest	-
15.1 Code: ID3	Puntmonster	-

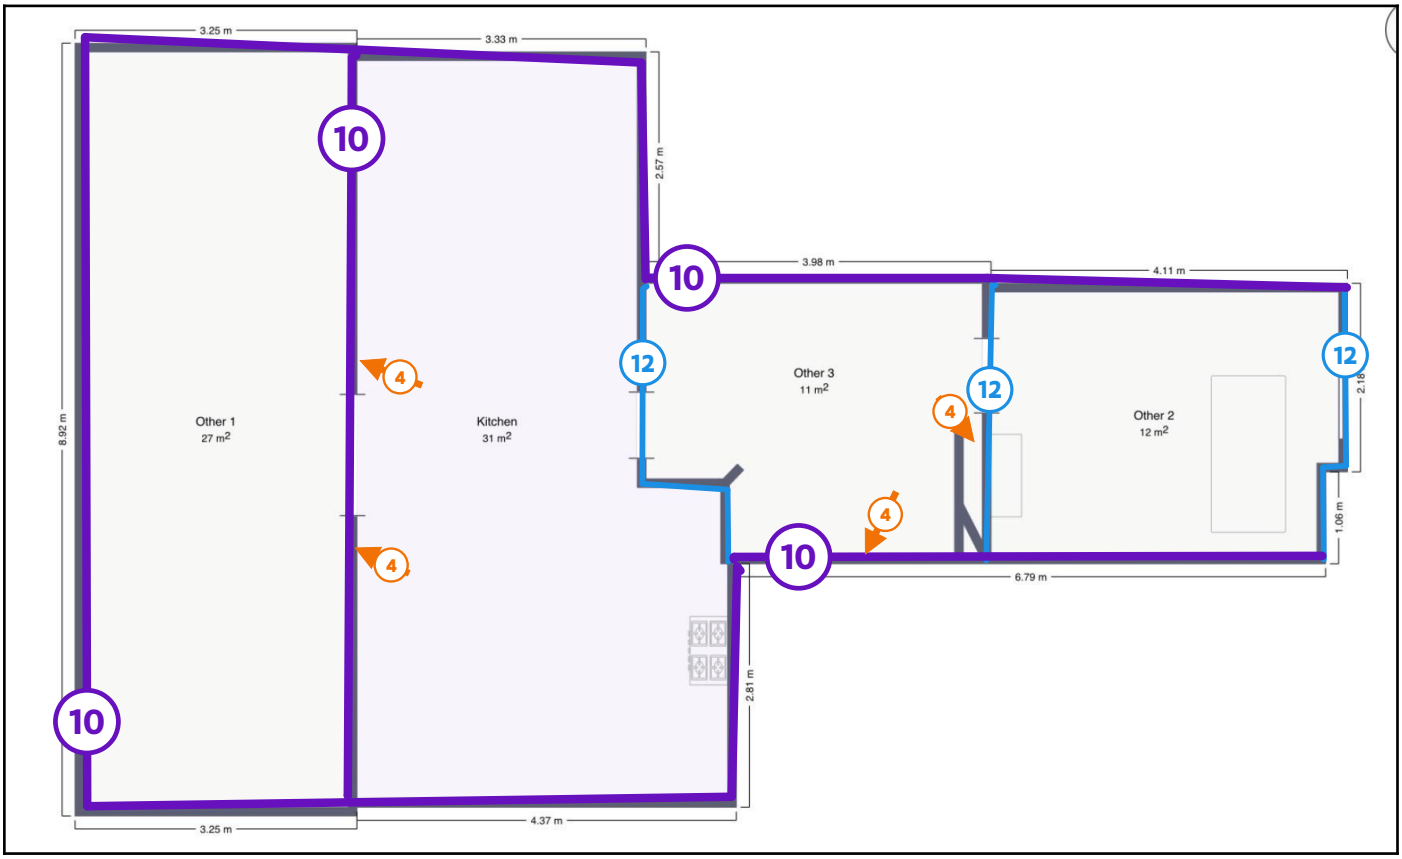
Plan 1.8: Zolderverdieping

Beschrijving	Type	Actie
4. Bakeliet schakelaars/stopcontacten	Asbestmateriaal	Verwijderen
10. Binnenwanden	Advies	-
12. Pleisterwerk wanden	Geen asbest	-

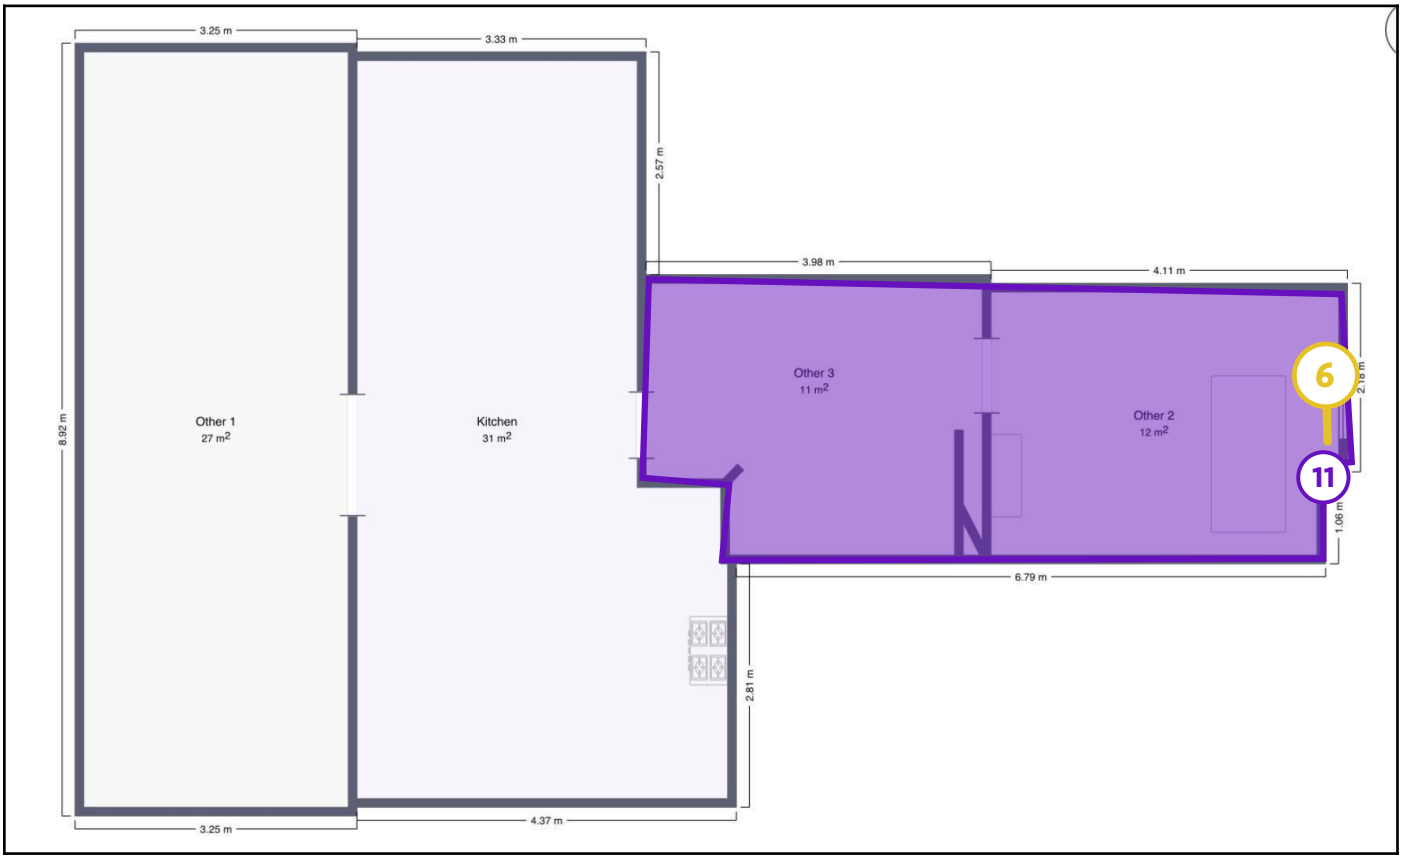
Plan 1.9: Zolderverdieping

Beschrijving	Type	Actie
6. Dorpels type massal	Asbestmateriaal	Zorgvuldig beheren
11. Plafonds	Advies	-

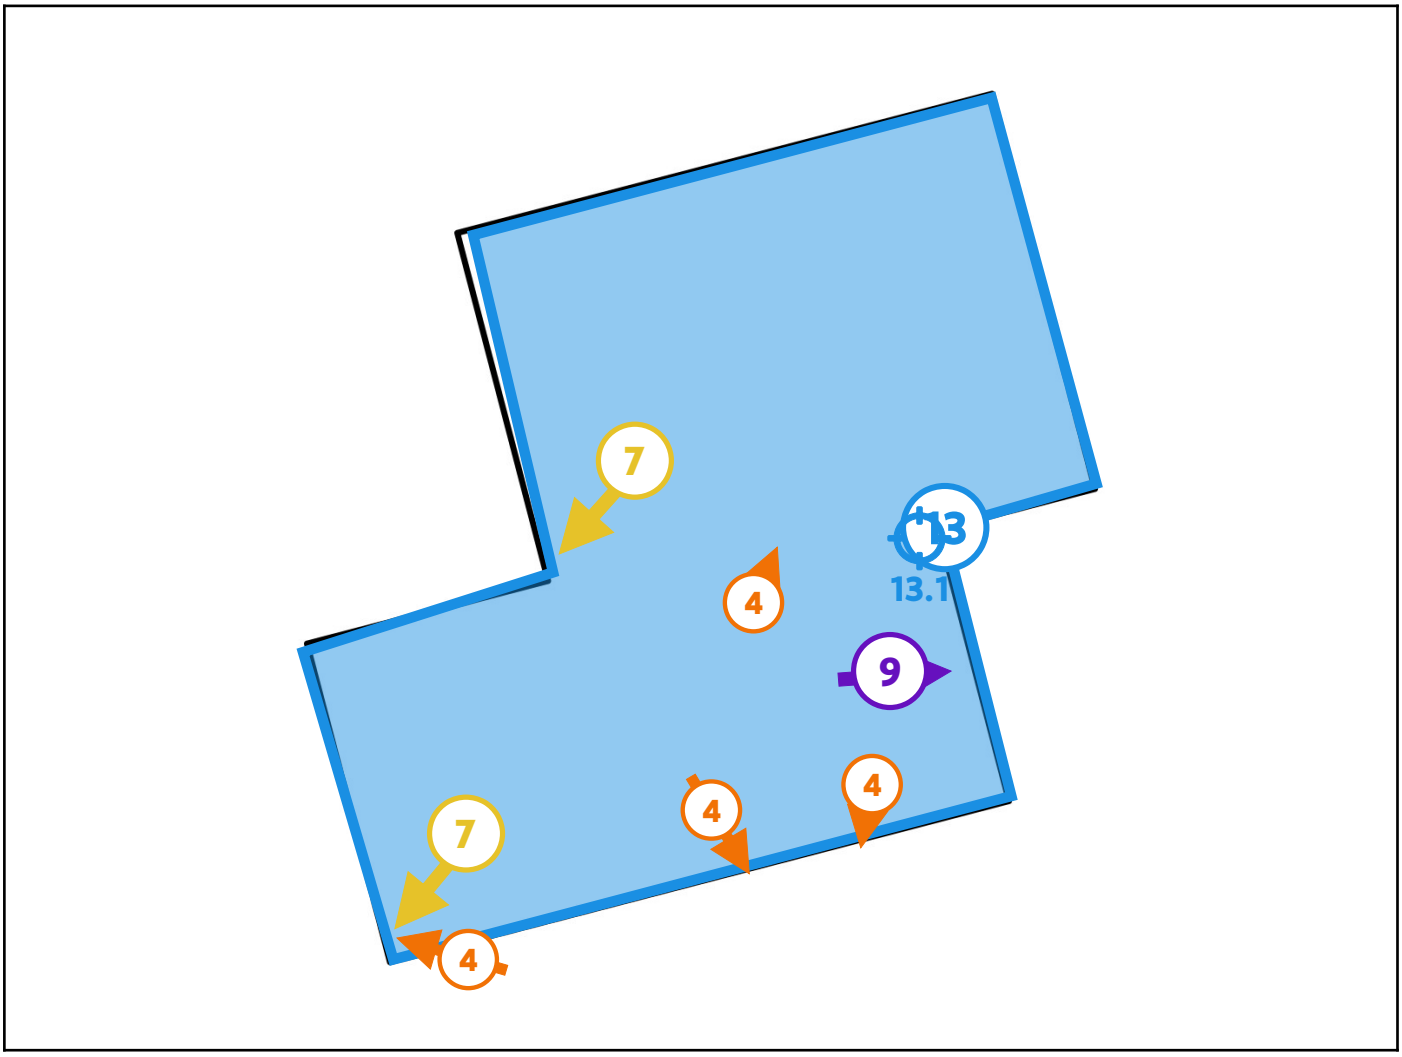
Plan 2.1: Garage plan

Beschrijving	Type	Actie
4. Bakeliet schakelaars/stopcontacten	Asbestmateriaal	Verwijderen
7. Bakeliet schakelkast	Asbestmateriaal	Zorgvuldig beheren
9. Kachelkoord	Advies	-
13. Roofing platdak	Geen asbest	-
13.1 Code: ID7	Puntmonster	-

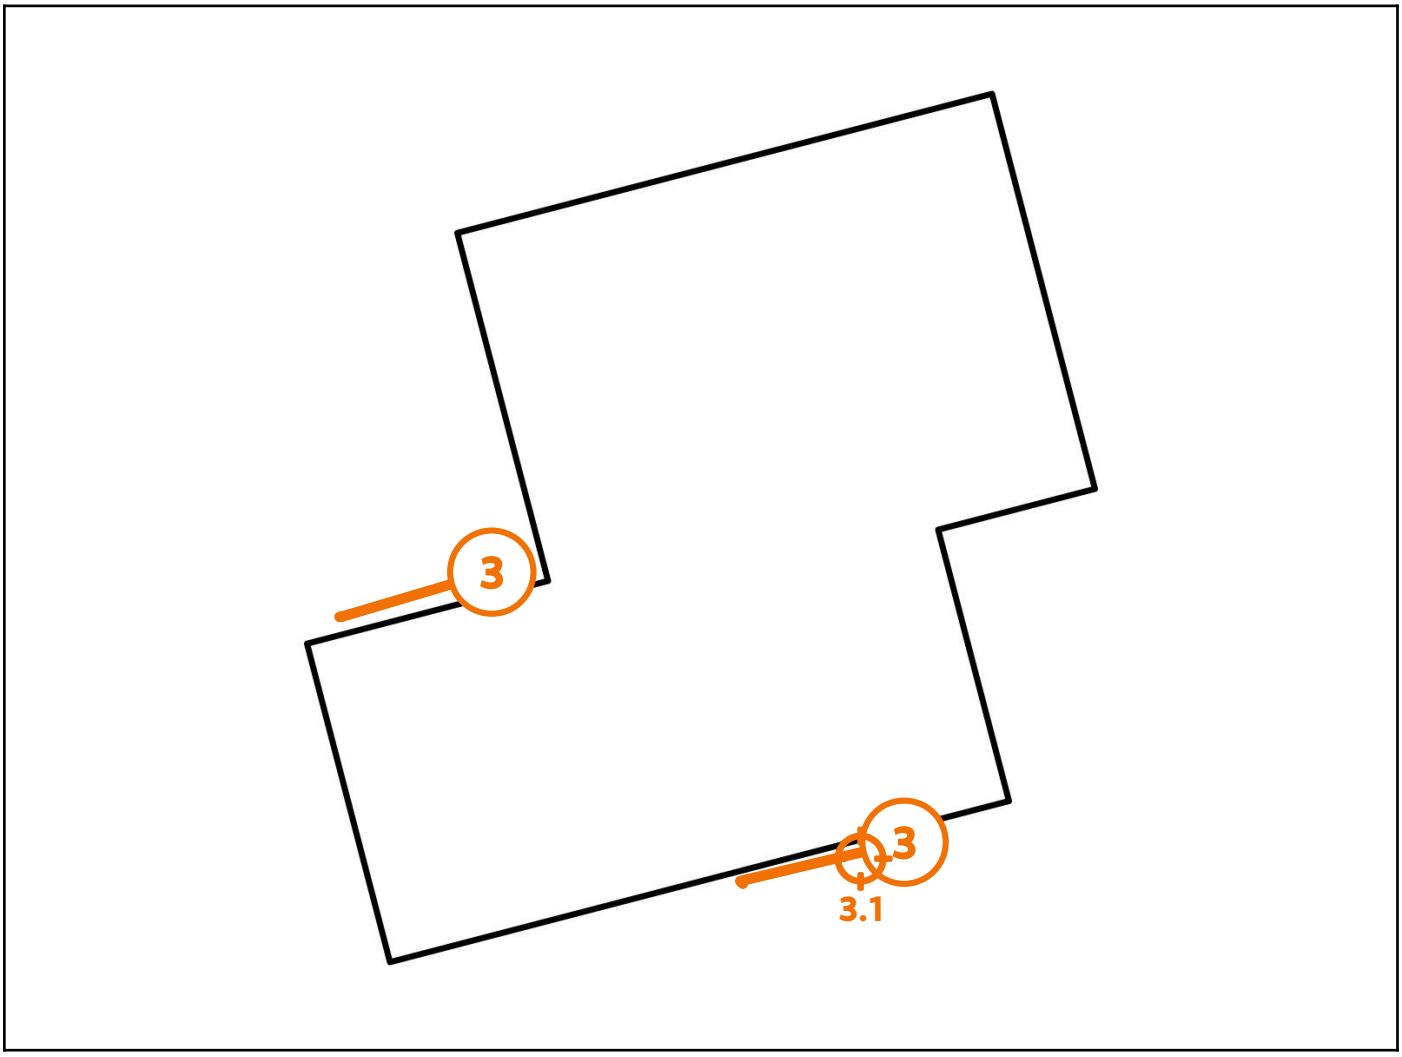
Plan 2.2: Garage plan

Beschrijving	Type	Actie
3. Mastiek raamwerk/glas buitenkant garage	Asbestmateriaal	Verwijderen
3.1 Code: ID8	Puntmonster	-

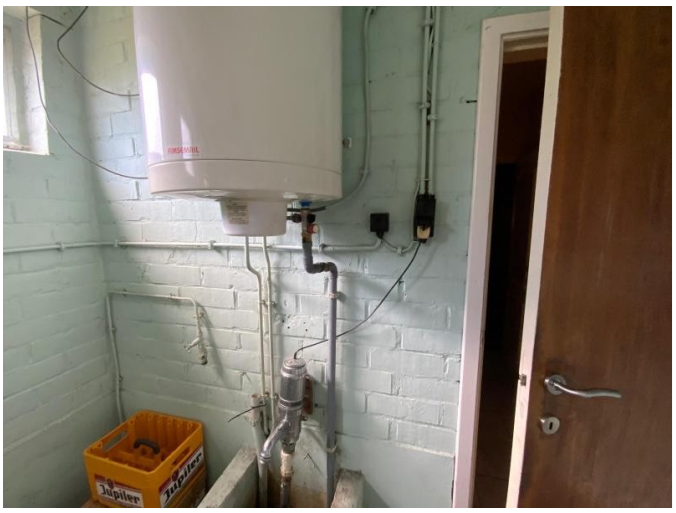
Fiche 4: Bakeliet schakelaars/stopcontacten

Eindbeoordeling materiaalrisico	Verhoogd materiaalrisico en/of verhoogde kans op vezelvrijgave

Gebondenheid	Categorie 1: hechtgebonden in oorsprong
Asbestsoort (vezeltype)	Crocidoliet aanwezig
Asbestconcentratie	Laag (< 50%)
Afschermingsgraad van het gehele materiaal	Geheel of deels vrij aan de binnenlucht, maar geen contact met binnenluchtstromen
Toestand van het materiaal	Licht beschadigd, licht verweerd. Intacte calciumsilicaatplaat of materiaal met categorie 3-gebondenheid

- Zorg voor een veilig beheer. Vermijd het beschadigen van het asbestmateriaal. Controleer de toestand jaarlijks op wijzigingen.
- Voer bijkomende staalname(s) uit.
