# Asbestinventarisattest

Boterlaarbaan 491, 2100 Antwerpen

Attestnummer : **20260423-000357.000**
Uitgegeven op : **23.04.2026**
Geldig tot : **23.04.2036**

## Niet-asbestveilig

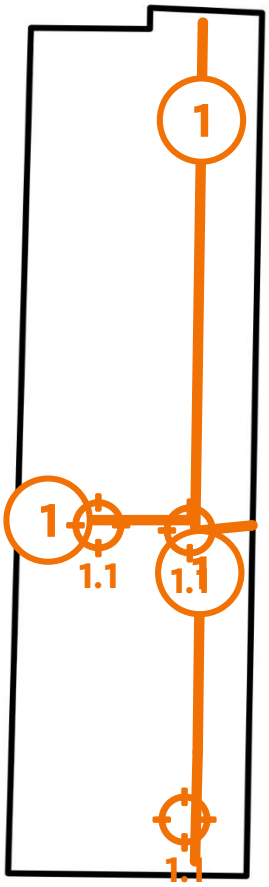
# Plan 1.1: Kelder

| Beschrijving | Type | Actie |
|---|---|---|
| 1. Leidingisolatie - kelder | Asbestmateriaal | Verwijderen |
| 1.1 Code: A-02 leidingisolatie | Mengmonster | - |

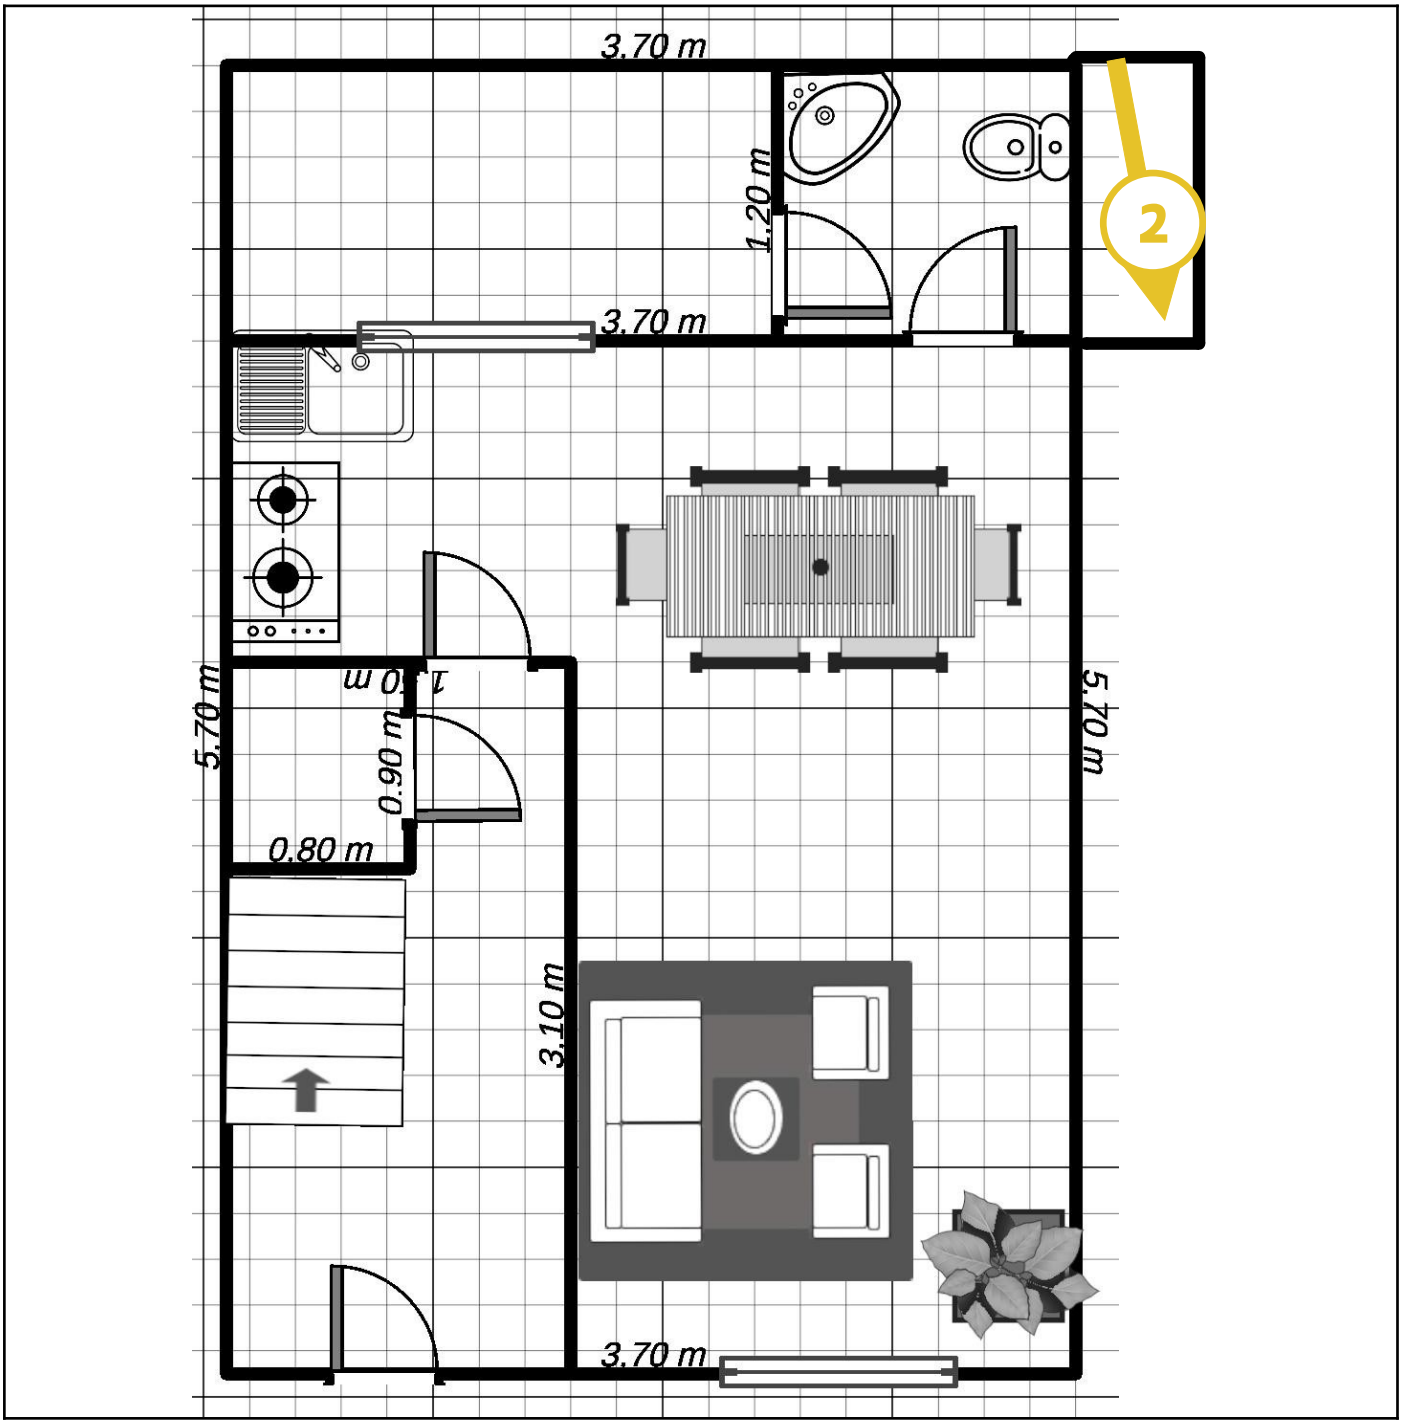
# Plan 1.2: Gelijkvloers

| Beschrijving | Type | Actie |
|---|---|---|
| 2. AC buis | Asbestmateriaal | Zorgvuldig beheren |

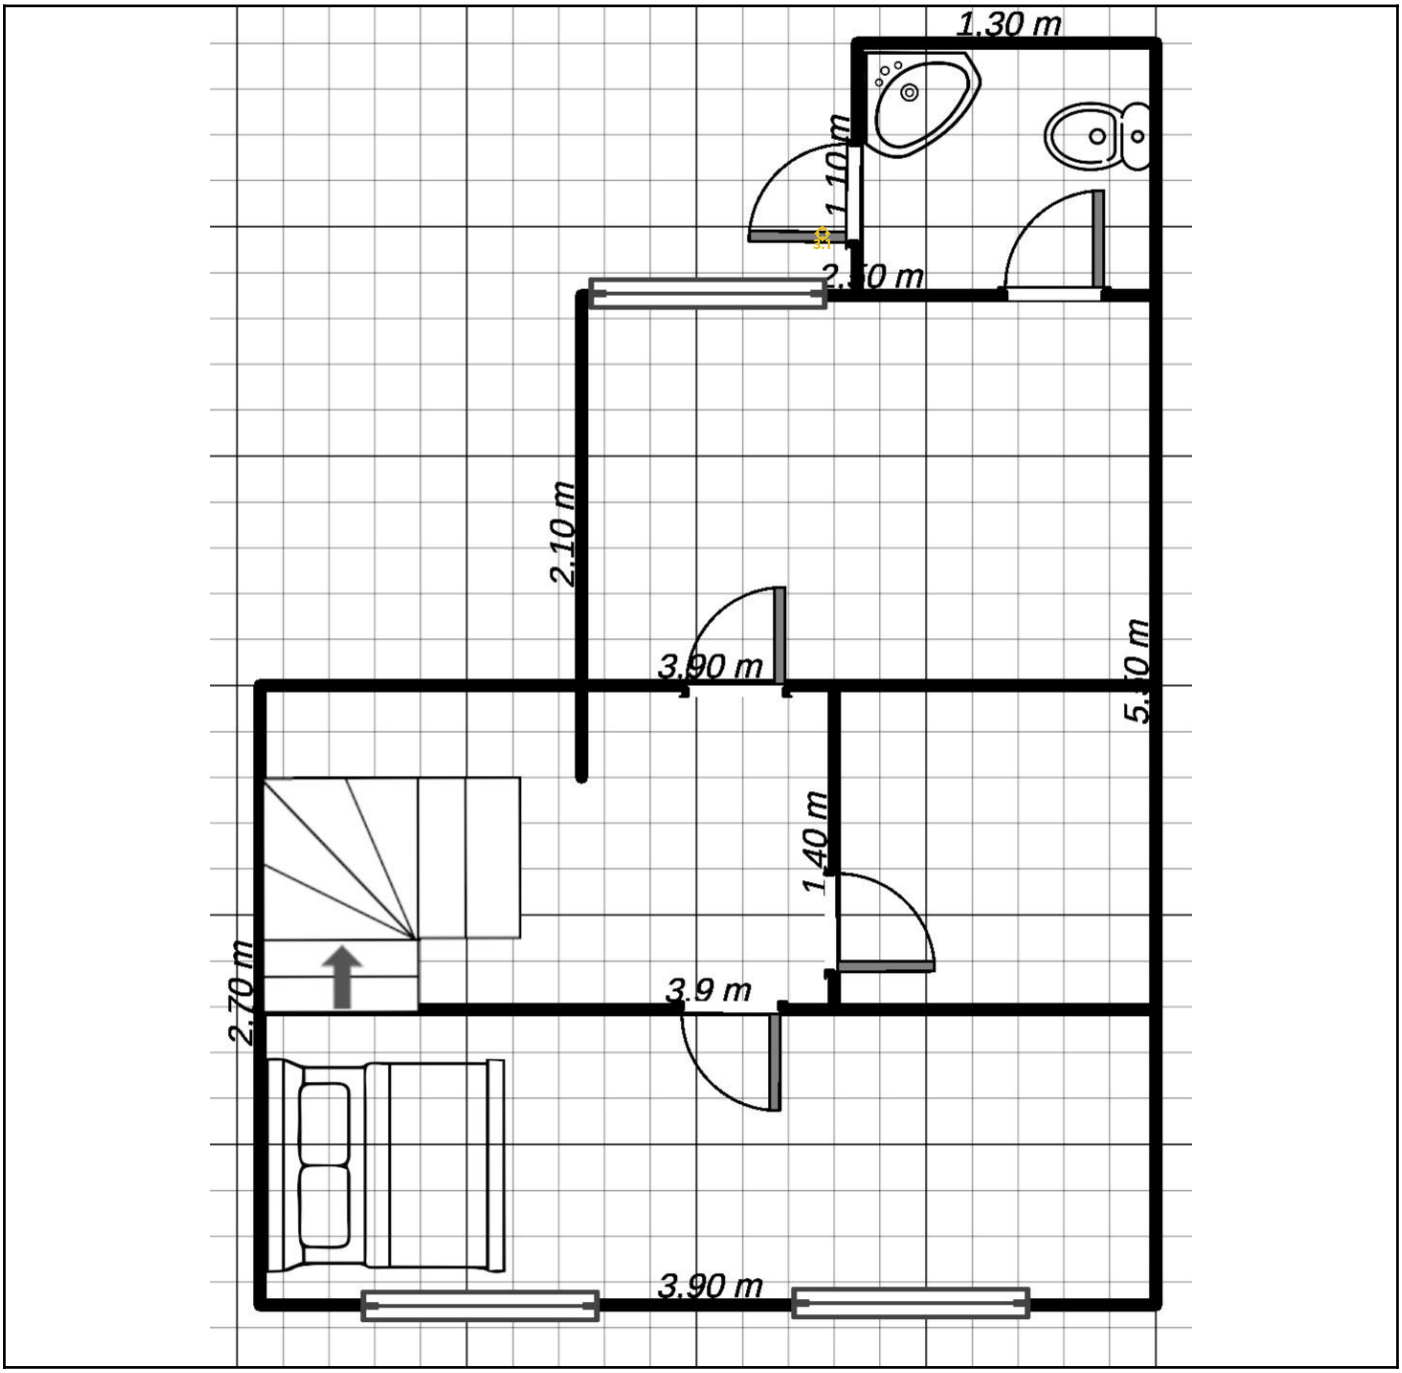
# Plan 1.5: Verdieping 1

| Beschrijving | Type | Actie |
|---|---|---|
| 3. Mastiek | Asbestmateriaal | Zorgvuldig beheren |
| 3.1 Code: A-01 Mastiek | Puntmonster | - |

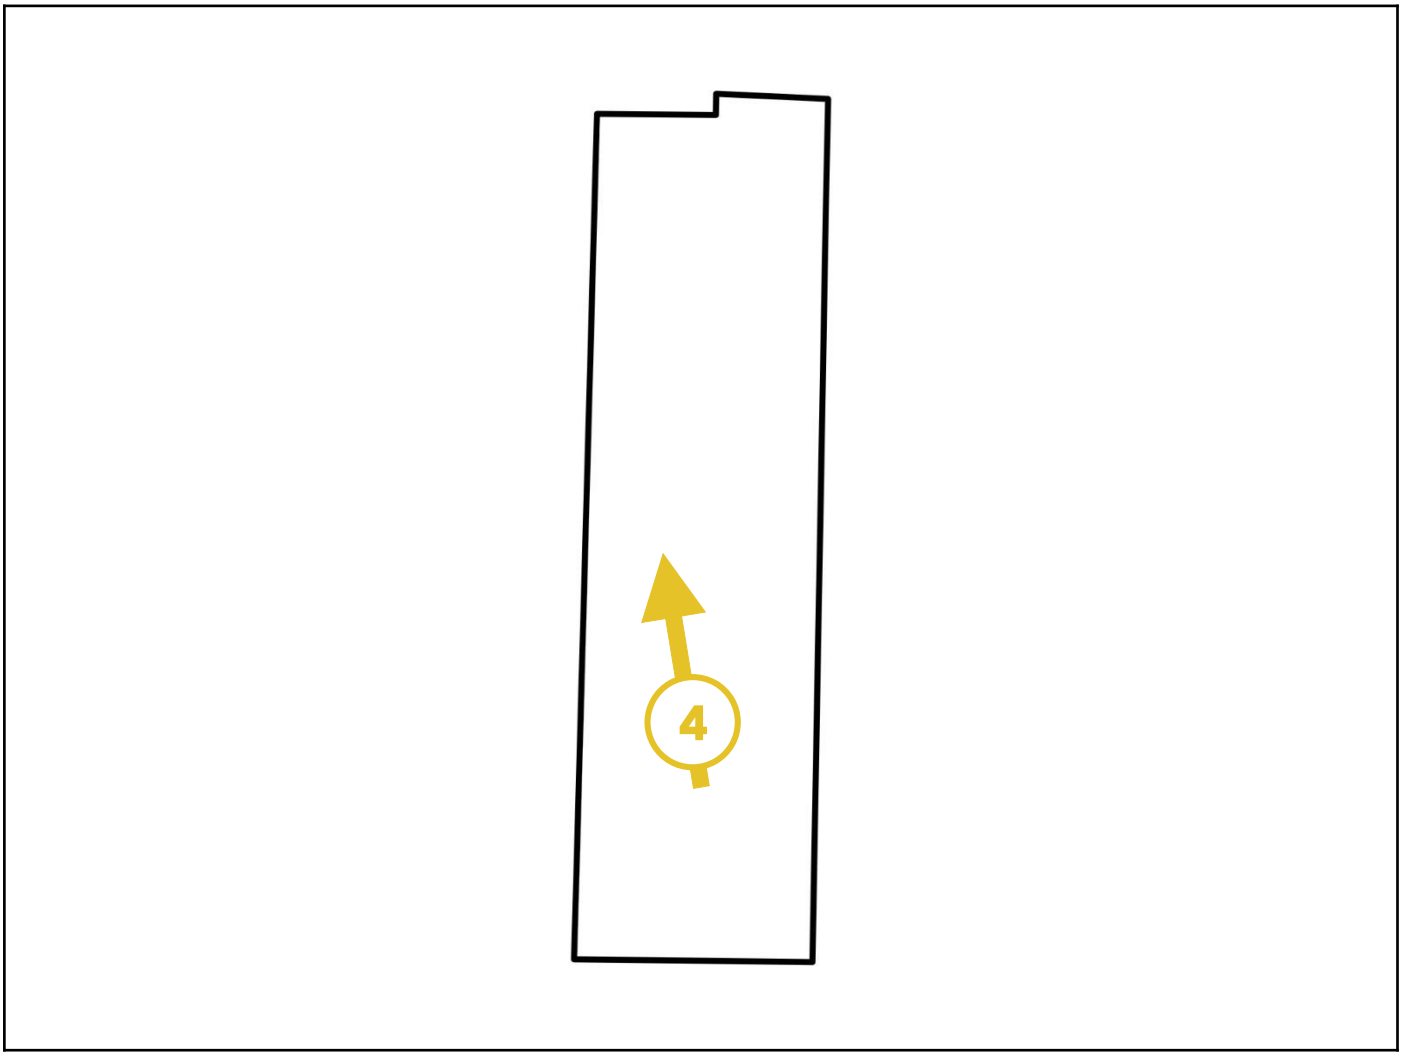
# Plan 1.7: Kelder 1.1

| Beschrijving | Type | Actie |
|---|---|---|
| 4. Bakeliet tellerkast | Asbestmateriaal | Zorgvuldig beheren |

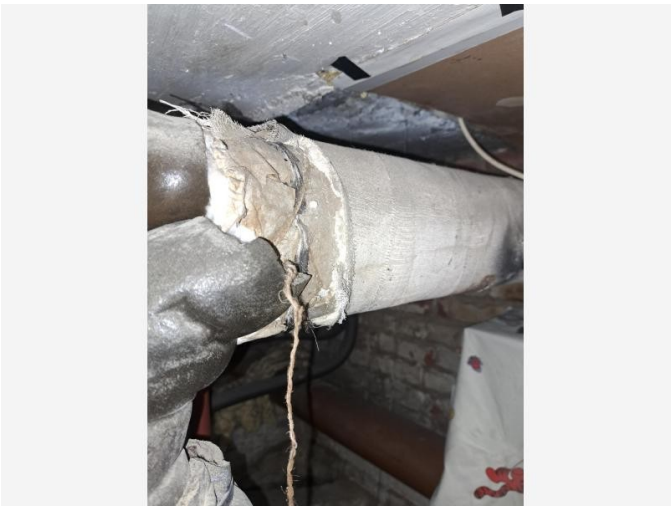
# Fiche 1: Leidingisolatie - kelder

Het asbestmateriaal valt onder de mijlpaal van 2034.

| **Eindbeoordeling materiaalrisico** | Verhoogd materiaalrisico en/of verhoogde kans op vezelvrijgave |

| **Gebondenheid** | Categorie 2: niet-hechtgebonden met matrix |
| **Asbestsoort (vezeltype)** | Amfibool aanwezig, uitgezonderd crocidoliet |
| **Asbestconcentratie** | Hoog (>= 50%) |
| **Toestand van het materiaal** | Licht beschadigd, licht verweerd. Intacte calciumsilicaatplaat of materiaal met categorie 3-gebondenheid |

| # | Type | Referentie | Resultaat |
|---|---|---|---|
| 1.1 | Mengmonster | A-02 leidingisolatie | Amosiet |

- Verwijder dit asbestmateriaal zo snel mogelijk. Volg de toestand goed op.
- Voer bijkomende staalname(s) uit.

- Hermetische zone (erkend asbestverwijderaar)
  Deze verwijdermethode valt onder de vorm van een hermetische zone conform VLAREM en de Codex Welzijn op het Werk. Het verwijderen van deze toepassing in een binnenruimte vormt een groot risico op het inademen van asbestvezels. Daarom is het verplicht dat de verwijdering uitsluitend gebeurt door een erkende asbestverwijderaar, met het gebruik van de wettelijk voorgeschreven persoonlijke beschermingsmiddelen (PBM's). De verwijdering mag enkel plaatsvinden binnen een hermetische zone. Alle maatregelen opgenomen in de wetgeving moeten strikt nageleefd worden.

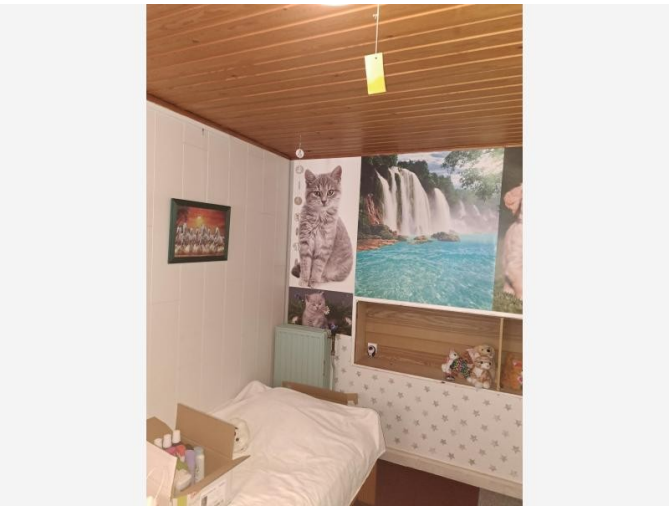
*Situeringsfoto*

# Fiche 8: Pleisterwerk
