Asbestinventarisattest

de Kerchovelaan 32, 9340 Lede

Attestnummer : **20260720-000243.000**
Uitgegeven op : **20.07.2026**
Geldig tot : **20.07.2036**

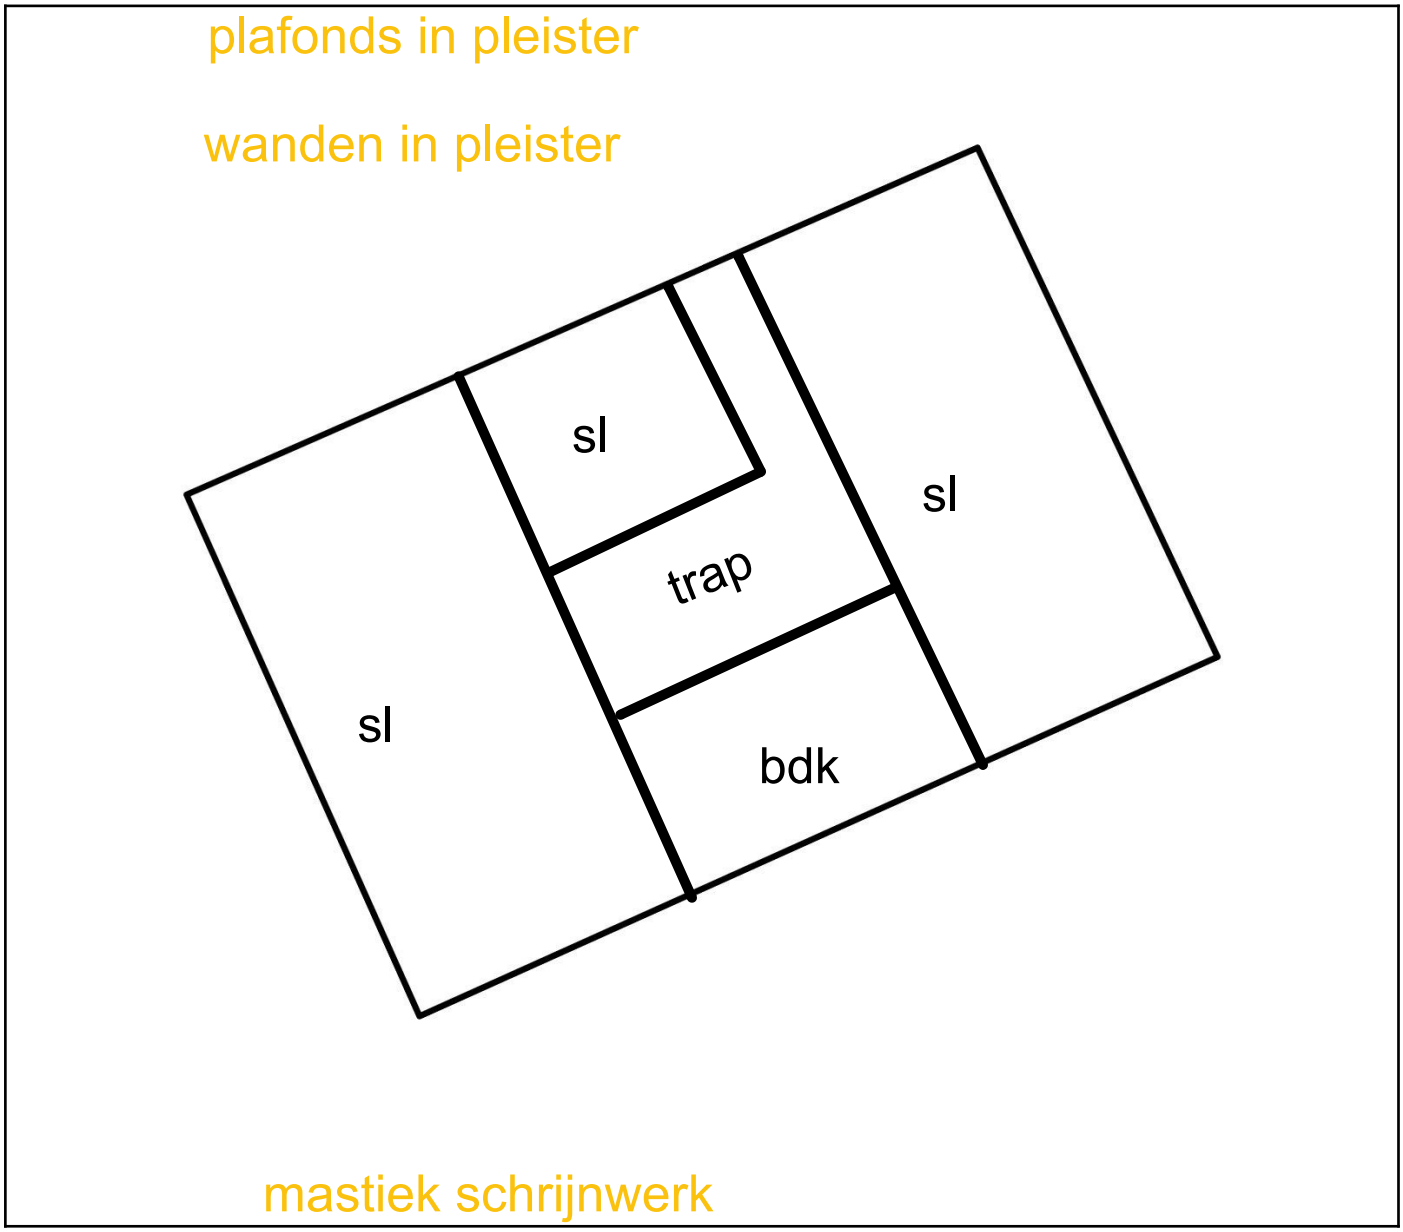
Plan 1.2: Hoofdgebouw plan 1e

Beschrijving	Type	Actie
1. mastiek houten ramen	Asbestmateriaal	Zorgvuldig beheren
7. pleisterwerk plafond	Geen asbest	-
8. pleisterwerk wanden	Geen asbest	-

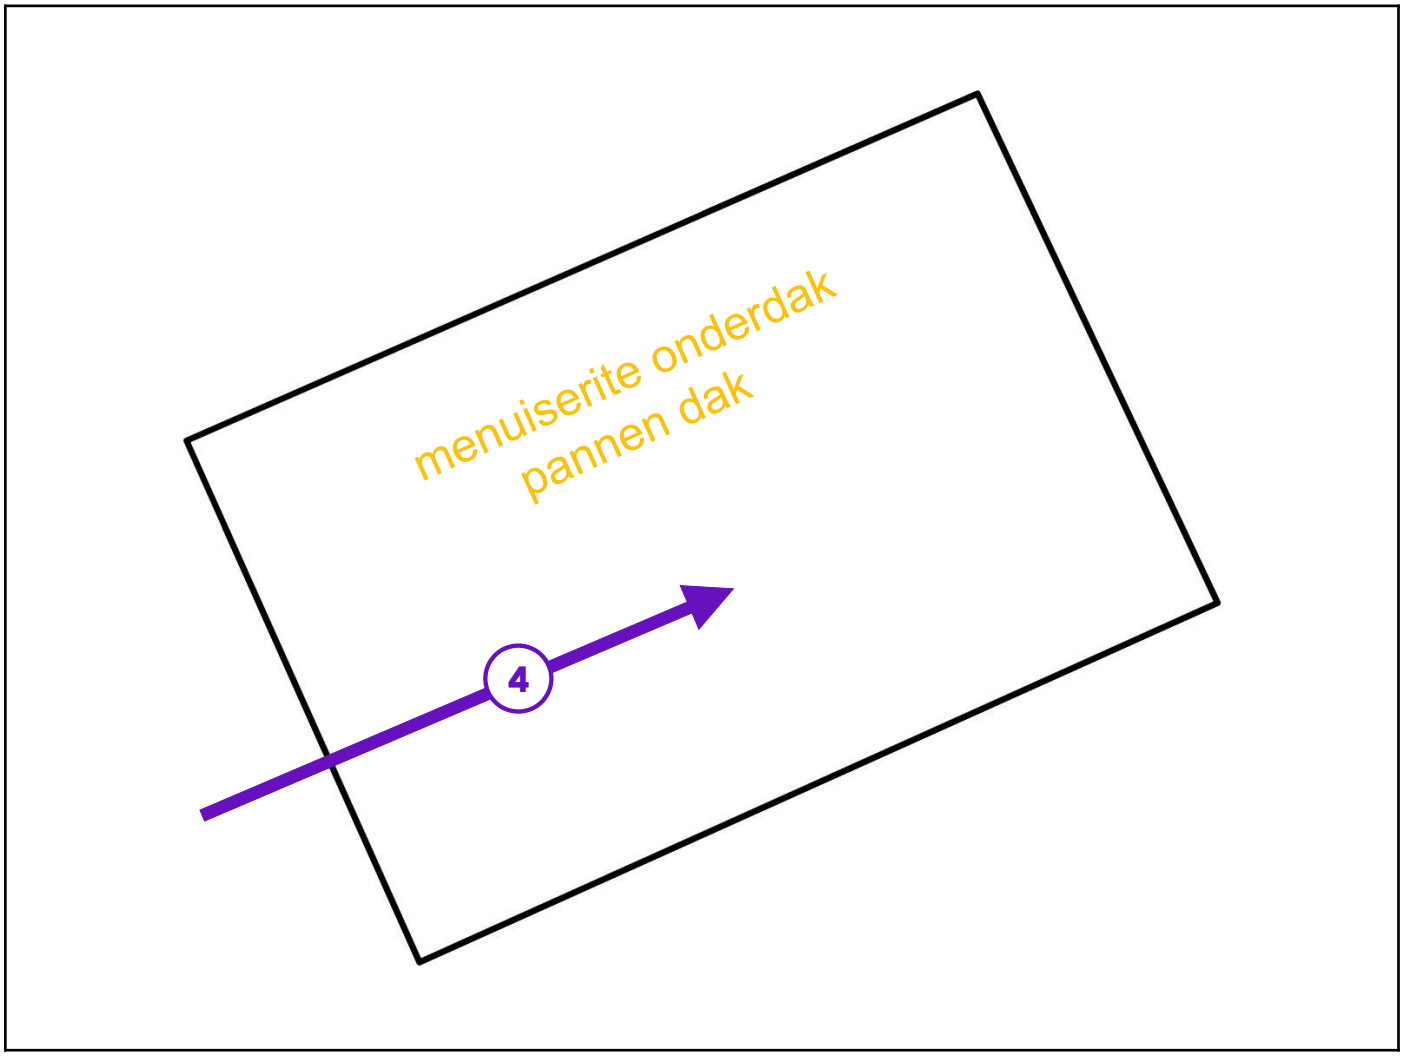
Plan 1.3: Hoofdgebouw plan dak

Beschrijving	Type	Actie
3. menuiserite onderdak	Asbestmateriaal	Zorgvuldig beheren
4. Binnenkant schouw	Beperking	-
9. Dak type: niet asbest verdacht	Overige ruimte of materiaal	-

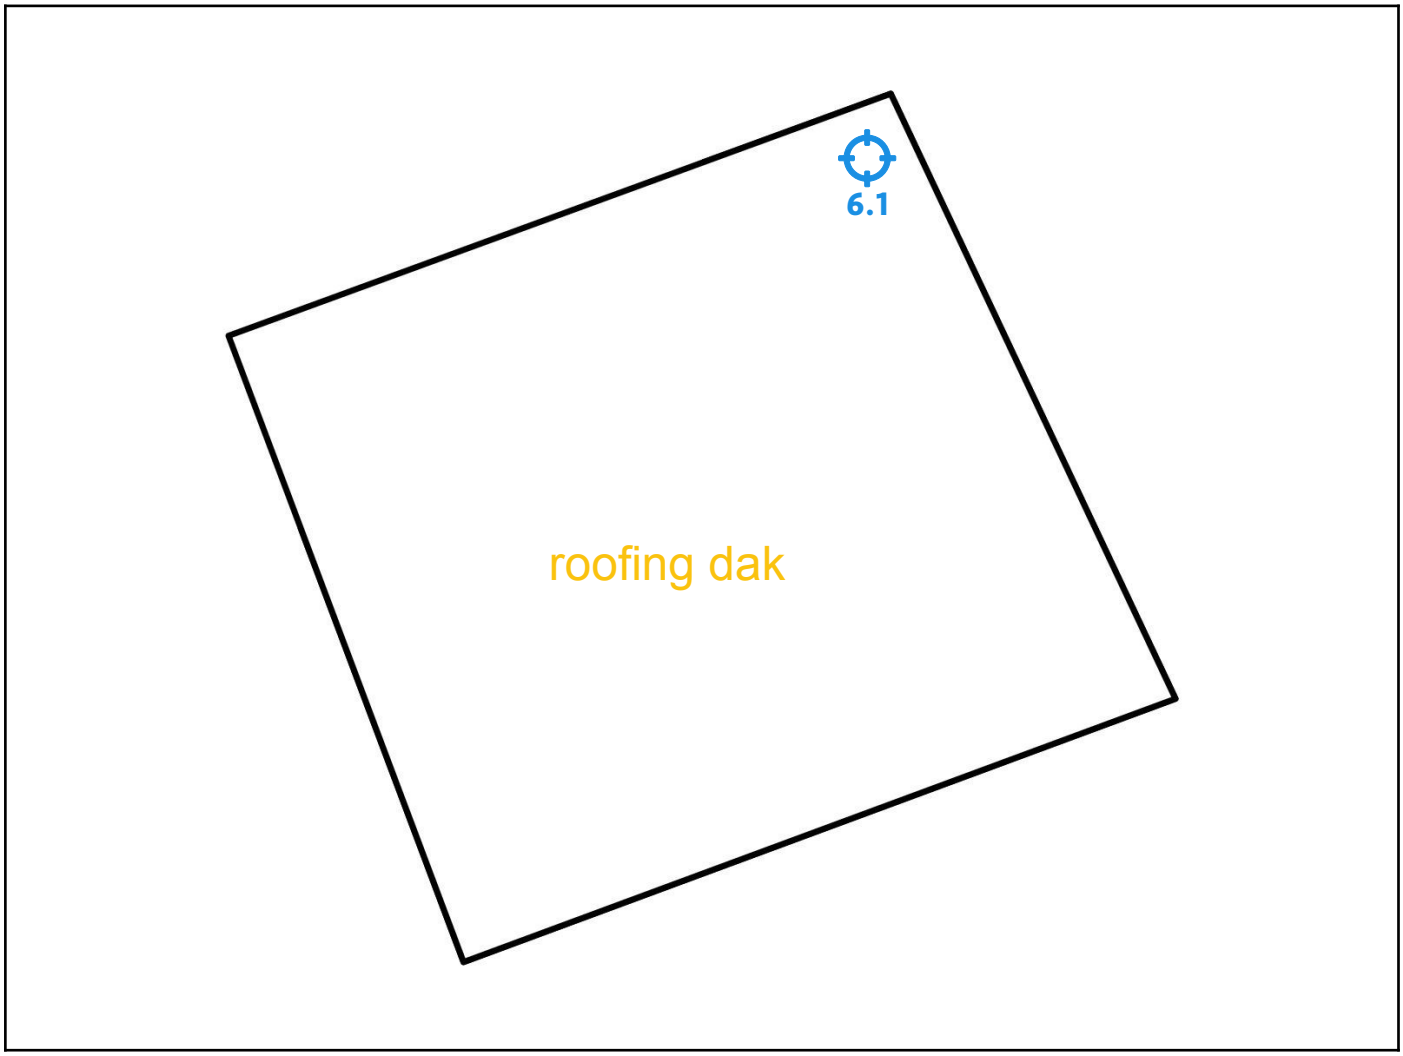
Plan 2.2: Tuinhuis plan dak

Beschrijving	Type	Actie
6. roofing dak	Geen asbest	-
6.1 Code: Mm5	Puntmonster	-

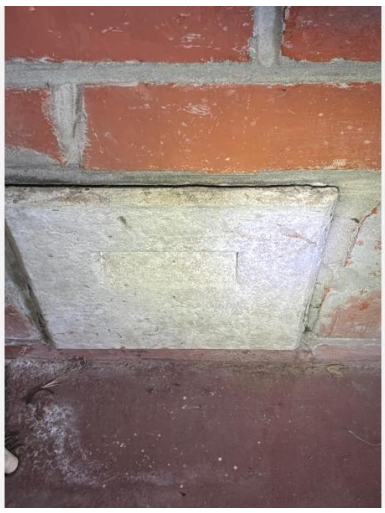
Fiche 2: Asbest cement luikje

Asbestmateriaal

Eindbeoordeling materiaalrisico	Laag materiaalrisico en/of verlaagde kans op vezelvrijgave

Gebondenheid	Categorie 1: hechtgebonden in oorsprong
Asbestsoort (vezeltype)	Alleen chrysotiel aanwezig
Asbestconcentratie	Laag (< 50%)
Afschermingsgraad van het gehele materiaal	Geheel of deels vrij aan binnenluchtstromen
Toestand van het materiaal	Onbeschadigd, niet verweerd

#	Type	Referentie	Resultaat
2.1	Puntmonster	Mm4	Chrysotiel

Beschrijving	Asbest cement luikje
Omgeving	Binnen
Primaire drager	HVAC infrastructuur en uitrusting
Asbestmateriaal	Brandwerende afsluiting (prefab geheel) - Luik
Bindmiddel van asbestmateriaal	Cement
Gebondenheid op basis van bindmiddel	Hecht
Hoeveelheid (gewicht - aantal)	• 5,00 kg - 1 stuk
Totaal gewicht	5,00 kg
Eenvoudig bereikbaar	Ja
Bevestigingswijze	• Los (al dan niet bedekt) • Geklemd
Identificatiemethode	Een monstername door de asbestdeskundige met laboanalyse door een asbestlabo.
Destructieve handeling voor identificatie	Nee
Opmerking	Geschatte hoeveelhied Vezels zichtbaar met blote oog

- Zorg voor een veilig beheer. Vermijd het beschadigen van het asbestmateriaal. Controleer de toestand jaarlijks op wijzigingen.
- Voer bijkomende staalname(s) uit.

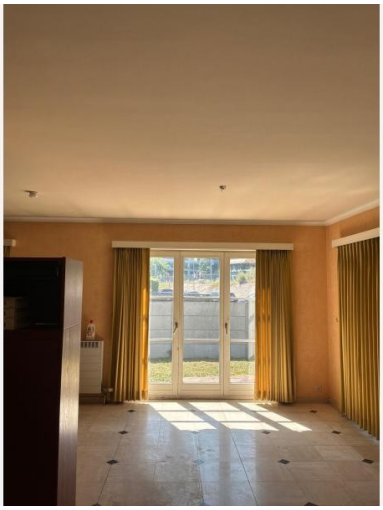
Fiche 7: pleisterwerk plafond

Geen asbest

#	Type	Referentie	Resultaat
7.1	Mengmonster	mm02	Geen asbest
