Asbestinventarisattest

Markizaatstraat 9, 9340 Lede

Attestnummer : **20260720-000259.000**
Uitgegeven op : **20.07.2026**
Geldig tot : **20.07.2031**

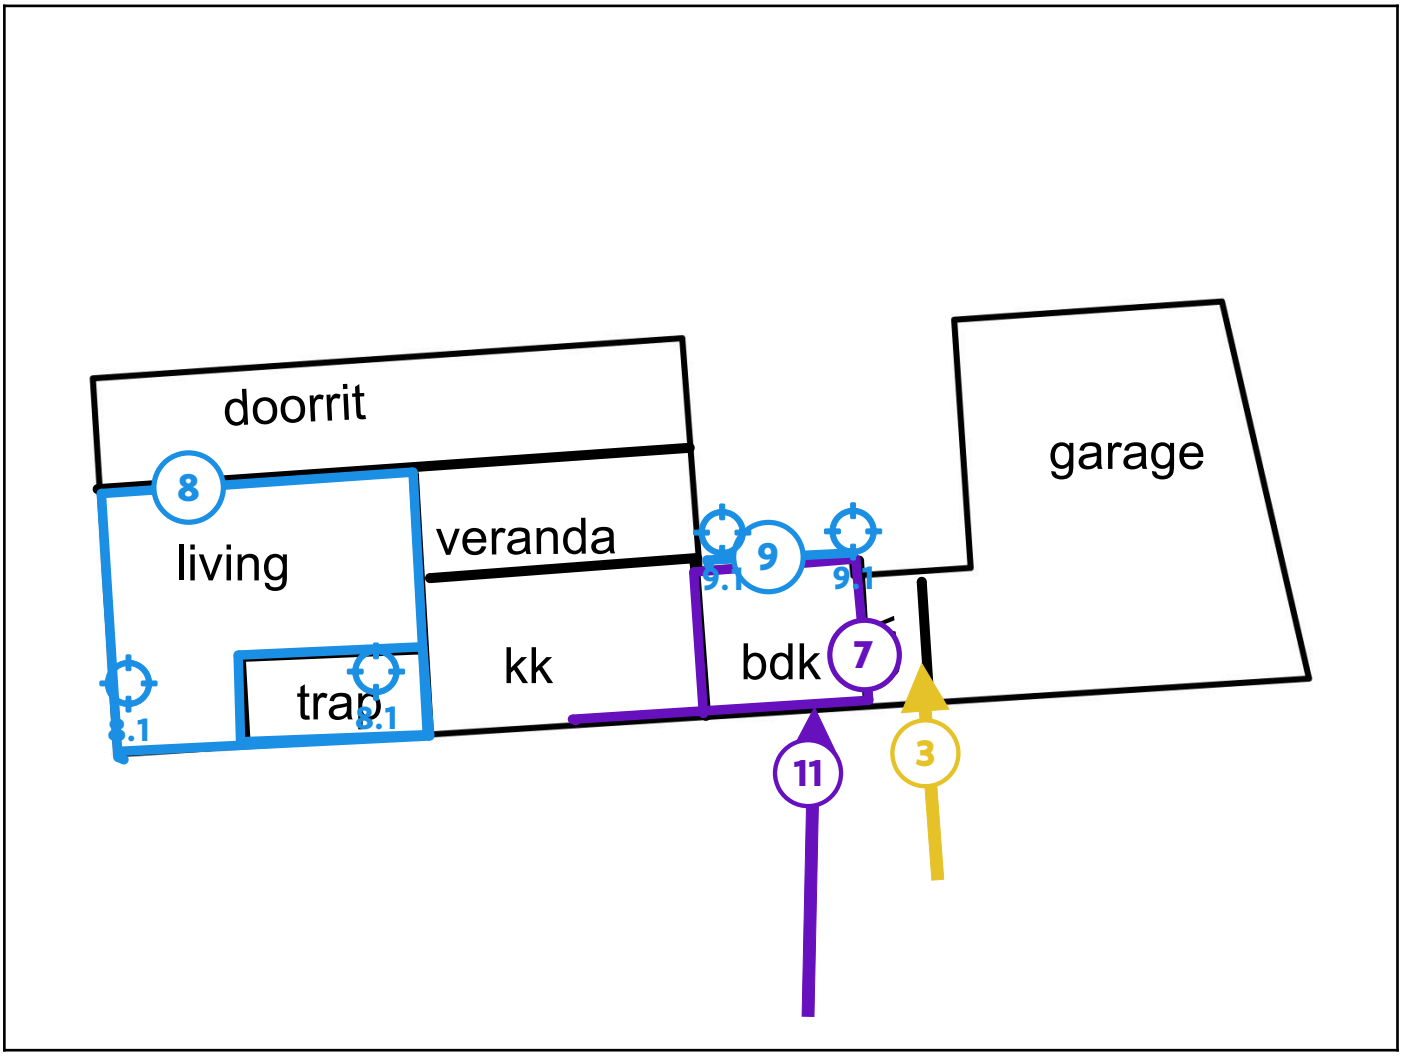
Plan 1.1: Hoofdgebouw plan gvl

Beschrijving	Type	Actie
3. Bakeliet electra	Asbestmateriaal	Zorgvuldig beheren
7. faiancelijm achter tegels	Advies	-
8. pleisterwerk wanden	Geen asbest	-
8.1 Code: mm01	Mengmonster	-
9. crepi gevel	Geen asbest	-
9.1 Code: Mm2	Mengmonster	-

11. Ketel: Geen asbest verdachte pakkingen waarneembaar	Overige ruimte of materiaal	-

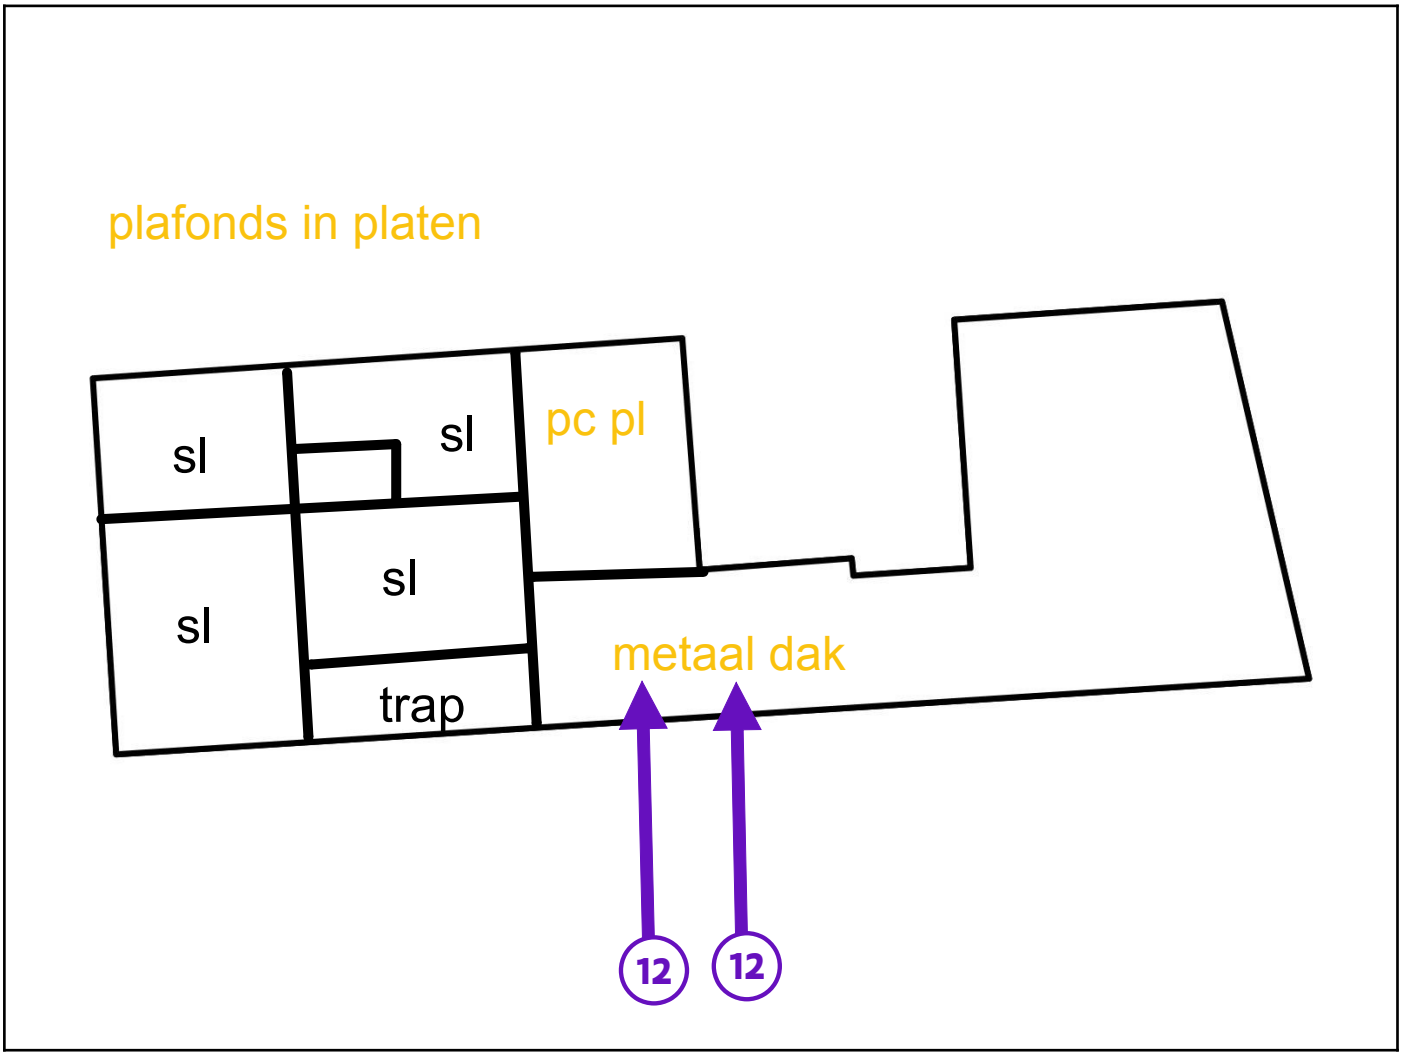
Plan 1.2: Hoofdgebouw plan 1e

Beschrijving	Type	Actie
6. Plafond type: Plaatmateriaal	Advies	-
12. Schouw type: niet asbest verdacht.	Overige ruimte of materiaal	-
13. Dak type: niet asbest verdacht	Overige ruimte of materiaal	-

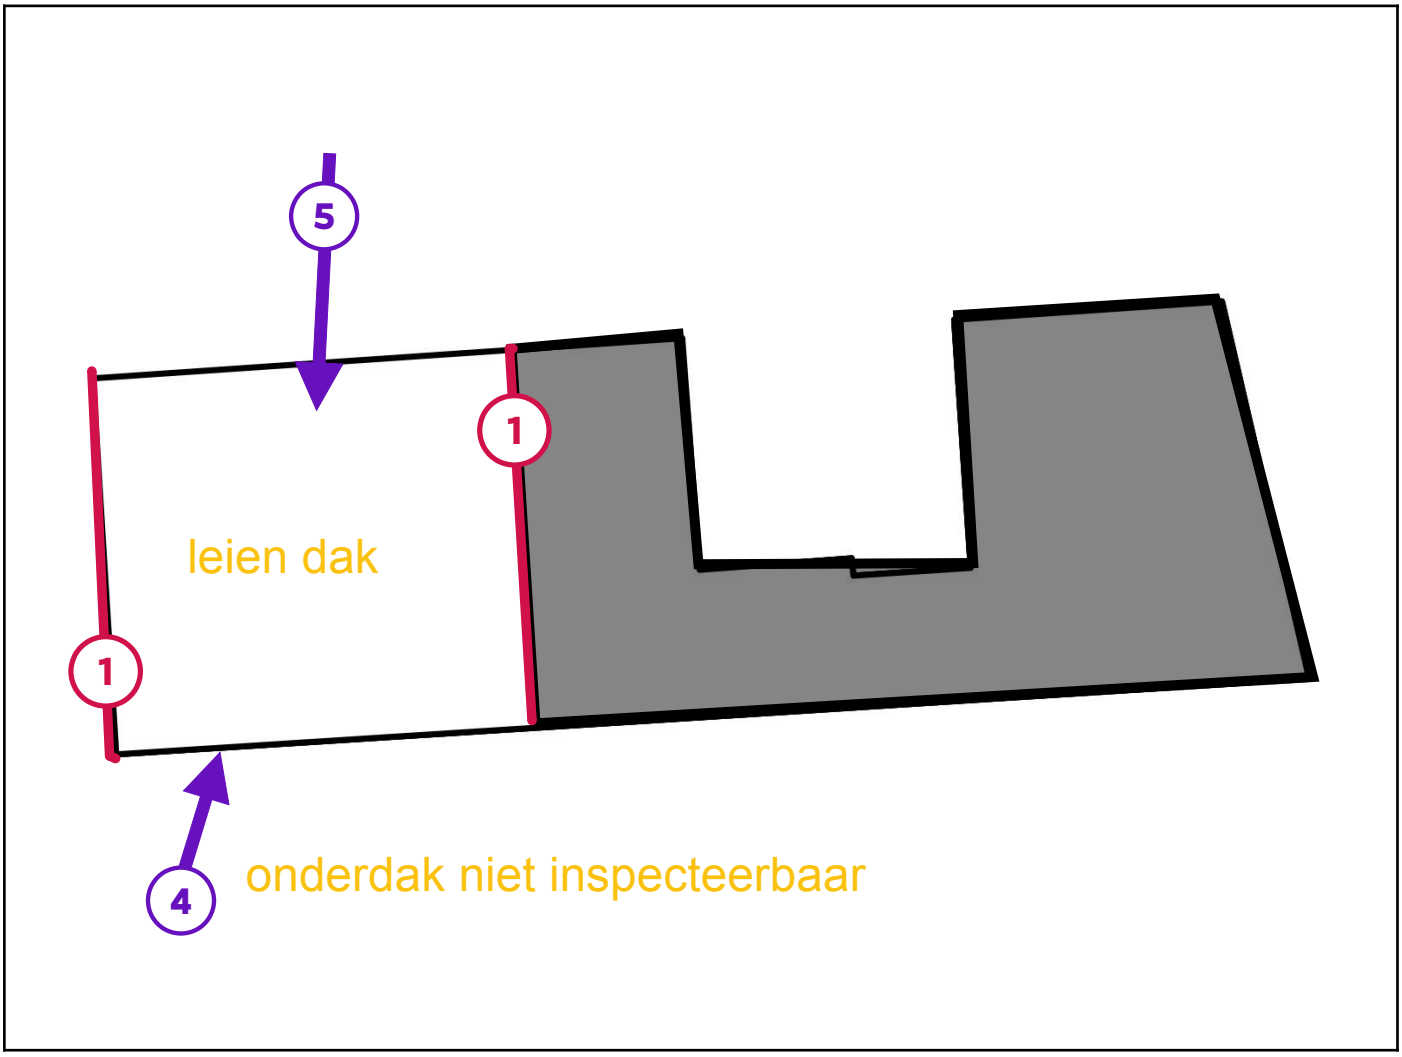
Plan 1.4: Hoofdgebouw plan dak

Beschrijving	Type	Actie
1. Sediment en slib in goot	Asbestmateriaal	Dringend verwijderen
2. leien dak	Asbestmateriaal	Verwijderen
4. onderdak	Beperking	-
5. Binnenkant schouw	Beperking	-

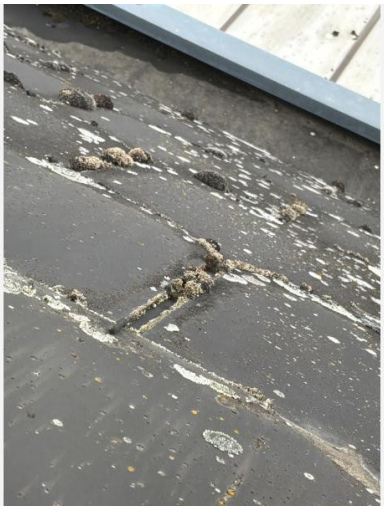
Fiche 2: leien dak

Asbestmateriaal

Het asbestmateriaal valt onder de mijlpaal van 2034.

Verwijderen

Eindbeoordeling materiaalrisico	Verhoogd materiaalrisico en/of verhoogde kans op vezelvrijgave

Gebondenheid	Categorie 1: hechtgebonden in oorsprong
Asbestsoort (vezeltype)	Crocidoliet aanwezig
Asbestconcentratie	Laag (< 50%)
Afschermingsgraad van het gehele materiaal	Geheel of deels vrij aan de buitenlucht, maar geen contact met binnenlucht
Toestand van het materiaal	Matig beschadigd, matig verweerd

Beschrijving	leien dak
Omgeving	Buiten
Primaire drager	Schuin dak
Asbestmateriaal	Dak- en gevelbekleding - Lei, shingle
Bindmiddel van asbestmateriaal	Cement
Gebondenheid op basis van bindmiddel	Hecht
Hoeveelheid (oppervlakte - aantal)	• 90,00 m^2 - 1 stuk
Totale oppervlakte	90,00 m^2
Eenvoudig bereikbaar	Ja
Bevestigingswijze	• Geschroefd • Genageld, geniet
Identificatiemethode	De asbestdeskundige beoordeelt het materiaal als asbestverdacht en dus asbesthoudend, en dit zonder monstername. Motivatie: Er is een onderzoeksbeperking die monstername verhindert; De ruimte of het materiaal bevindt zich hoger dan 3,5 meter vanaf een vaste ondergrond.
Destructieve handeling voor identificatie	Nee
Opmerking	Geschatte hoeveelhied

- Zorg voor een veilig beheer. Vermijd het beschadigen van het asbestmateriaal. Controleer de toestand jaarlijks op wijzigingen.
- Hemelwater dat afspoelt van asbestcement daken of gevels kan asbestdeeltjes bevatten. Gebruik het enkel voor gesloten circuits (bv. spoelen toiletten). Reinig na het vervangen van het dak of de gevel de dakgoten en regenwaterput of -ton om asbesthoudend sediment of slib te verwijderen
- Voer bijkomende staalname(s) uit.

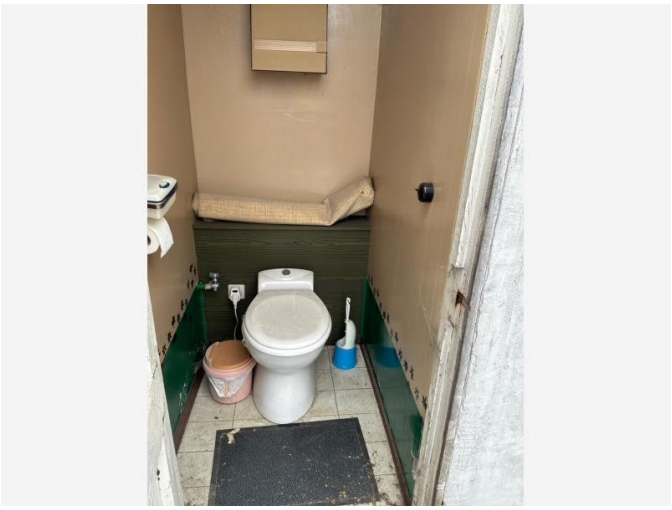
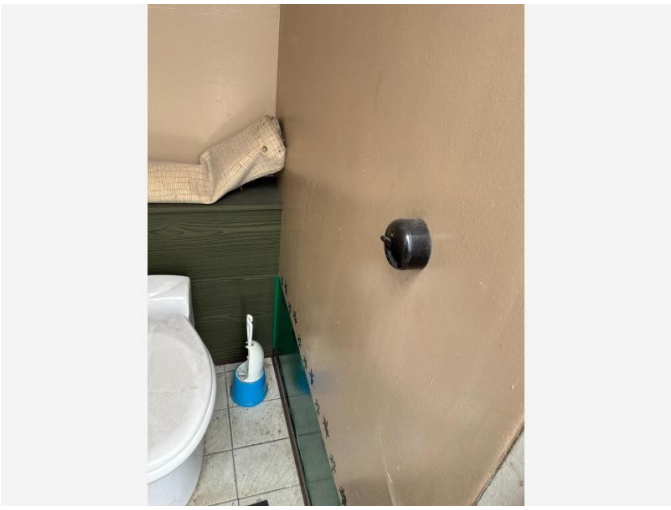
Fiche 3: Bakeliet electra

Asbestmateriaal

Het asbestmateriaal valt onder de mijlpaal van 2040.

Zorgvuldig beheren

Eindbeoordeling materiaalrisico	Laag materiaalrisico en/of verlaagde kans op vezelvrijgave

Gebondenheid	Categorie 1: hechtgebonden in oorsprong
Asbestsoort (vezeltype)	Crocidoliet aanwezig
Asbestconcentratie	Laag (< 50%)
Afschermingsgraad van het gehele materiaal	Geheel of deels vrij aan de binnenlucht, maar geen contact met binnenluchtstromen
Toestand van het materiaal	Onbeschadigd, niet verweerd

Beschrijving	Bakeliet electra
Omgeving	Binnen
Primaire drager	Communicatie en elektrische infrastructuur en uitrusting
Asbestmateriaal	Plaat, paneel, tablet - Type Bakeliet
Bindmiddel van asbestmateriaal	Kunststof of -hars
Gebondenheid op basis van bindmiddel	Hecht
Hoeveelheid (oppervlakte - dikte - aantal)	• 0,59 m^2 - 0,30 cm - 1 stuk
Totaal volume	0,002 m^3
Eenvoudig bereikbaar	Ja
Bevestigingswijze	• Onbekend
Identificatiemethode	De asbestdeskundige beoordeelt het materiaal als asbestverdacht en dus asbesthoudend, en dit zonder monstername. Motivatie: De monstername brengt andere schade aan dan schade die inherent is aan de monstername.
Destructieve handeling voor identificatie	Nee
Opmerking	Geschatte hoeveelheid Betreft verschillende toepassingen in bakeliet

- Zorg voor een veilig beheer. Vermijd het beschadigen van het asbestmateriaal. Controleer de toestand jaarlijks op wijzigingen.
- Voer bijkomende staalname(s) uit.

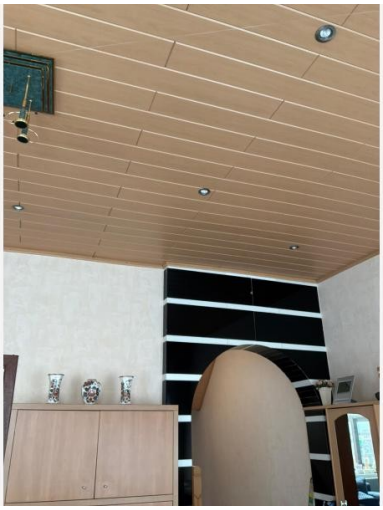
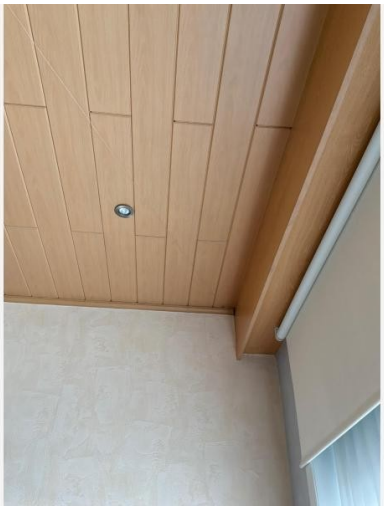
Fiche 6: Plafond type: Plaatmateriaal

Dit type plafond is niet asbest verdacht. Er kan echter geen uitspraak gedaan worden over de achterligende delen. Hier kunnen zich mogelijk nog verdacht materialen bevinden.

Basis voor advies	De asbestdeskundige beoordeelt het materiaal als niet-asbestverdacht.

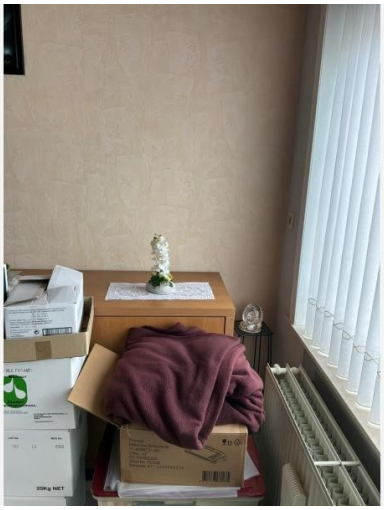
Fiche 8: pleisterwerk wanden

Geen asbest

#	Type	Referentie	Resultaat
8.1	Mengmonster	mm01	Geen asbest

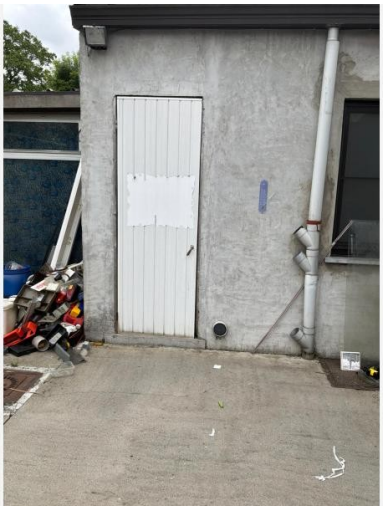
Fiche 9: crepi gevel

Geen asbest

#	Type	Referentie	Resultaat
9.1	Mengmonster	Mm2	Geen asbest
