Asbestinventarisattest

Nieuwe Gentsesteenweg 12, 1702 Dilbeek
Gemeenschappelijke delen

Attestnummer : **20251026-000173.000**
Uitgegeven op : **26.10.2025**
Geldig tot : **26.10.2035**

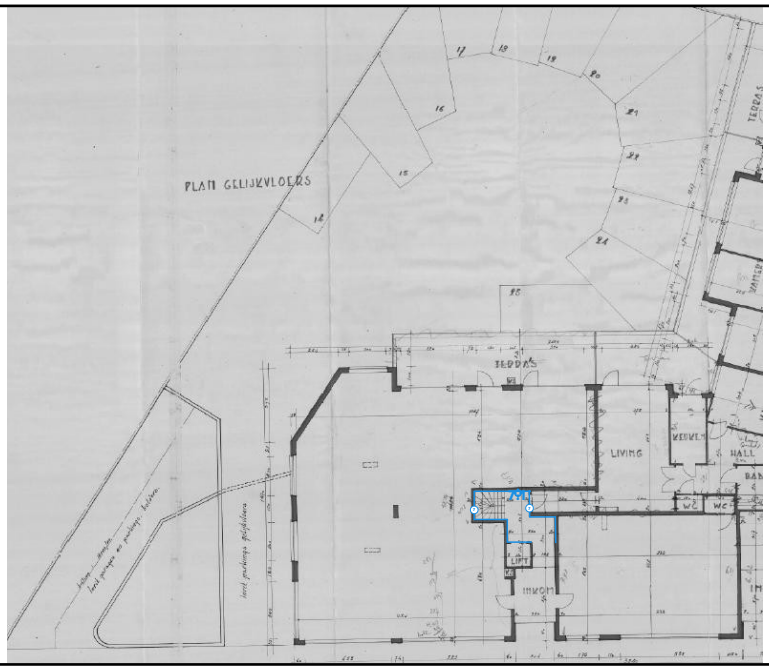
Plan 1.6: gelijkvloers

Beschrijving	Type	Actie
7. bepleistering op de muren en plafonds traphal	Geen asbest	-
7.1 Code: 5	Mengmonster	-

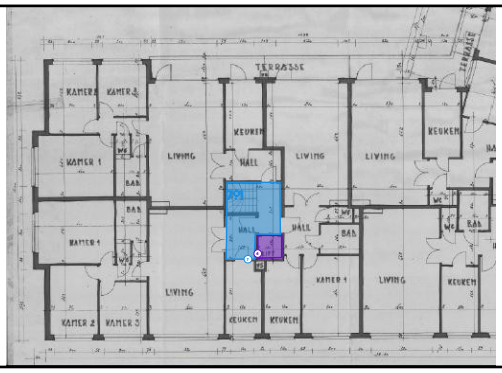
Plan 1.7: 1 verdiep

Beschrijving	Type	Actie
4. liftschacht	Advies	-
7. bepleistering op de muren en plafonds traphal	Geen asbest	-
7.1 Code: 5	Mengmonster	-

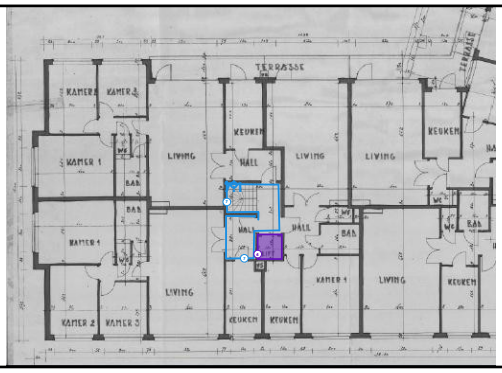
Plan 1.9: 2 verdiep

Beschrijving	Type	Actie
4. liftschacht	Advies	-
7. bepleistering op de muren en plafonds traphal	Geen asbest	-
7.1 Code: 5	Mengmonster	-

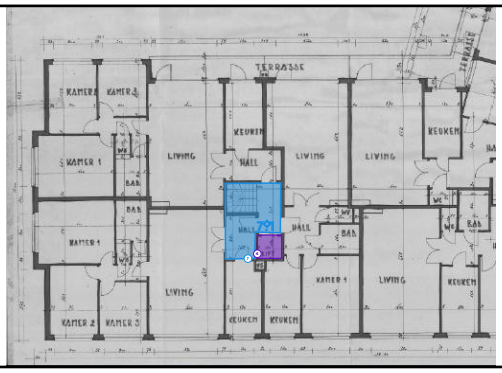
Plan 1.12: 3 verdiep

Beschrijving	Type	Actie
4. liftschacht	Advies	-
7. bepleistering op de muren en plafonds traphal	Geen asbest	-
7.1 Code: 5	Mengmonster	-

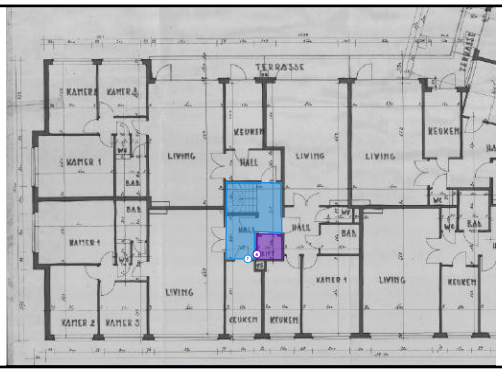
Plan 1.13: 4 verdiep

Beschrijving	Type	Actie
4. liftschacht	Advies	-
7. bepleistering op de muren en plafonds traphal	Geen asbest	-

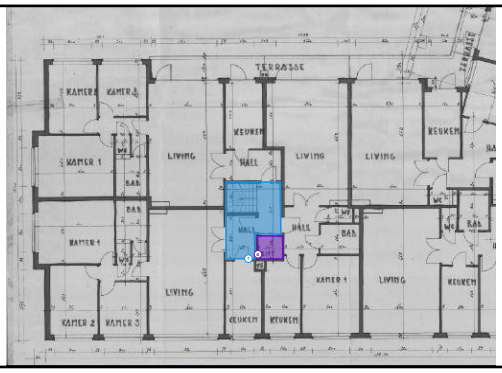
Plan 1.15: 5 verdiep

Beschrijving	Type	Actie
4. liftschacht	Advies	-
7. bepleistering op de muren en plafonds traphal	Geen asbest	-

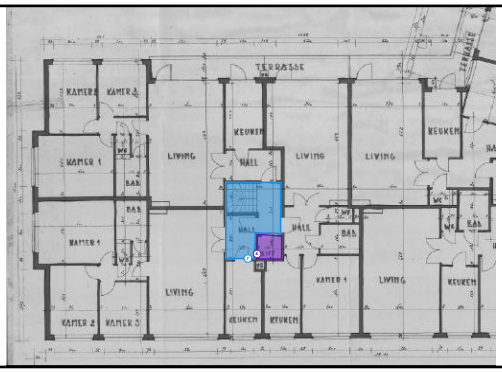
Plan 1.17: 6 verdiep

Beschrijving	Type	Actie
4. liftschacht	Advies	-
7. bepleistering op de muren en plafonds traphal	Geen asbest	-

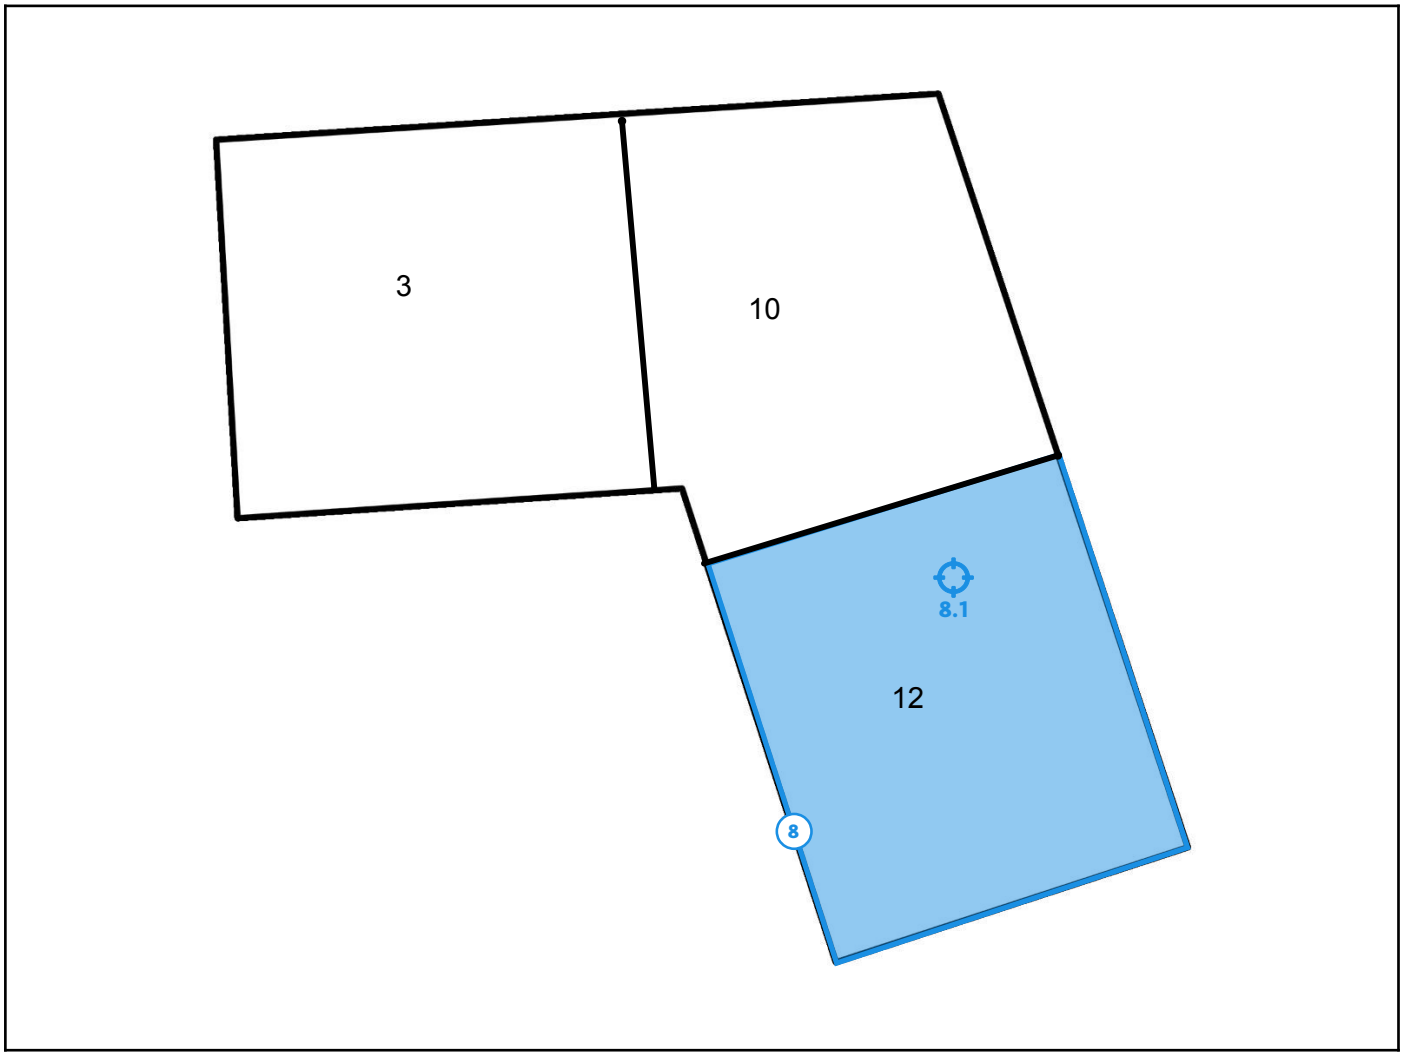
Plan 1.19: dak

Beschrijving	Type	Actie
8. roofing	Geen asbest	-
8.1 Code: 6	Puntmonster	-

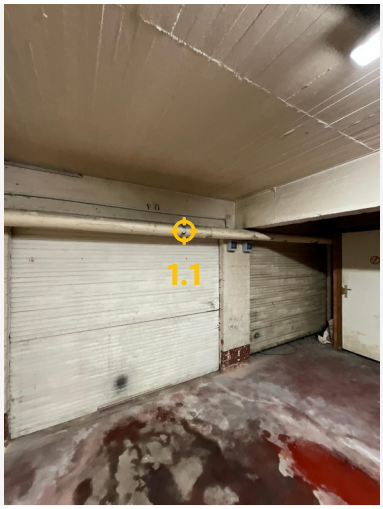
Fiche 1: leidingisolatie uit gips rechte stukken en bochten

Het asbestmateriaal valt onder de mijlpaal van 2034.

Eindbeoordeling materiaalrisico	Verhoogd materiaalrisico en/of verhoogde kans op vezelvrijgave

Gebondenheid	Categorie 2: niet-hechtgebonden met matrix
Asbestsoort (vezeltype)	Amfibool aanwezig, uitgezonderd crocidoliet
Asbestconcentratie	Hoog (>= 50%)
Afschermingsgraad van het gehele materiaal	Geheel of deels (ook) vrij aan de binnenlucht
Toestand van het materiaal	Licht beschadigd, licht verweerd. Intact calciumsilicaatmateriaal of categorie III 'gebondenheid'

#	Type	Referentie	Resultaat
1.1	Mengmonster	1	Chrysotiel, Amosiet
1.2	Mengmonster	2	Chrysotiel, Amosiet

Beschrijving	leidingisolatie uit gips rechte stukken en bochten
Omgeving	Binnen
Primaire drager	HVAC infrastructuur en uitrusting
Asbestmateriaal	In-situ afwerkingslagen - Thermische isolatie
Bindmiddel van asbestmateriaal	Gips - kalk
Gebondenheid op basis van bindmiddel	Niet-hechtgebonden
Hoeveelheid (lengte - omtrek - dikte - aantal)	• 18,00 m - 65,00 cm - 4,00 cm - 1 stuk
Totaal volume	0,468 m^3
Eenvoudig bereikbaar	Ja
Bevestigingswijze	• Verlijmd, ingegoten, versmeerd
Identificatiemethode	Vaststelling met monstername
Destructieve handeling voor identificatie	Nee
Opmerking	De omtrek is een gemiddelde, daar de omtrek over het trace' varieert. De dikte is een schatting van de isolatie en gips tot aan de drager . De lengte is een beredeneerd schatting van wat zichtbaar is aanwezig op -1 verdiep (kelders en garages) loopt vermoedelijk door de privé bergingen en garages 18 lm zichtbaar Chrysotiel 2% (m/m) - 5% (m/m), Amosiet 2% (m/m) - 5% (m/m)

- Verwijder dit asbestmateriaal zo snel mogelijk. Volg de toestand goed op.

- Hermetische zone (erkend asbestverwijderaar)
  Deze toepassing kan/mag enkel worden verwijderd door een erkend asbestverwijderaar in hermetische zone.

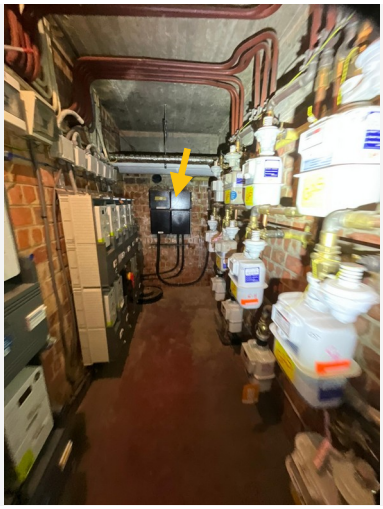
Fiche 2: bakeliet stopcontacten, lichtarmaturen en/of schakelaars

Het asbestmateriaal valt onder de mijlpaal van 2040.

Eindbeoordeling materiaalrisico	Laag materiaalrisico en/of verlaagde kans op vezelvrijgave

Gebondenheid	Categorie 1: hechtgebonden in oorsprong
Asbestsoort (vezeltype)	Crocidoliet aanwezig
Asbestconcentratie	Laag (< 50%)
Afschermingsgraad van het gehele materiaal	Geheel of deels (ook) vrij aan de binnenlucht
Toestand van het materiaal	Onbeschadigd, niet verweerd

Beschrijving	bakeliet stopcontacten, lichtarmaturen en/of schakelaars
Omgeving	Binnen
Primaire drager	Communicatie en elektrische infrastructuur en uitrusting
Asbestmateriaal	Plaat, paneel, tablet - Type Bakeliet
Bindmiddel van asbestmateriaal	Kunststof of -hars
Gebondenheid op basis van bindmiddel	Hecht
Hoeveelheid (oppervlakte - dikte - aantal)	• 0,10 m^2 - 0,30 cm - 2 stuks • 0,30 m^2 - 0,30 cm - 4 stuks
Totaal volume	0,004 m^3
Eenvoudig bereikbaar	Ja
Bevestigingswijze	• Geschroefd
Identificatiemethode	Vaststelling zonder monstername
Destructieve handeling voor identificatie	Nee
Opmerking	bakeliet kan een klein percentage asbest bevatten, enkel via destructieve staalname kan dit uitgewezen worden gezien de non-destructieve aard van deze inventaris kon deze toepassing niet beschadigd worden aanwezig in kelder op -1 verdiep: 2 schakelaars, 4 zekeringskasten

- Zorg voor een veilig beheer. Vermijd het beschadigen van het asbestmateriaal. Controleer de toestand jaarlijks op wijzigingen.
- Voer bijkomende staalname(s) uit.

- Eenvoudige handelingen: mag via doe-het-zelf of door werknemer(s) met opleidingsattest eenvoudige handelingen
  Bij het verwijderen van oude bakeliet, is het belangrijk om strikt veiligheidsmaatregelen te volgen. Bakeliet zelf kan asbest bevatten. Hier zijn enkele stappen en voorzorgsmaatregelen die men moet nemen, in overeenstemming met de Codex over het welzijn op het werk

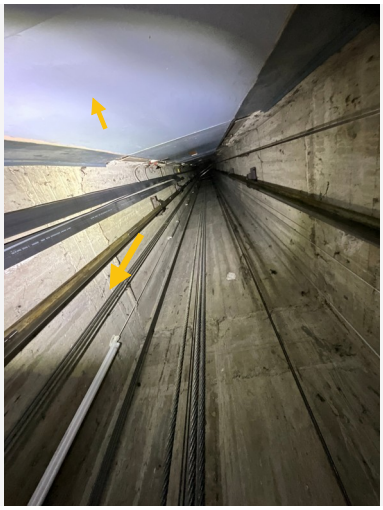
Fiche 4: liftschacht

betreft beton

afdekplaten tussen liftdeuren zijn metaal

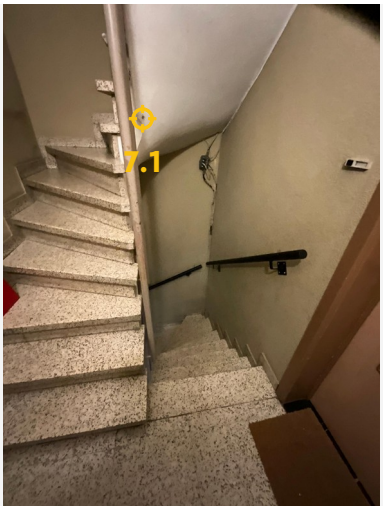
Fiche 7: bepleistering op de muren en plafonds traphal

Geen asbest

#	Type	Referentie	Resultaat
7.1	Mengmonster	5	Geen asbest

Beschrijving	bepleistering op de muren en plafonds traphal
Omgeving	Binnen
Primaire drager	Binnenwand
Bindmiddel van materiaal	Gips - kalk
Gebondenheid op basis van bindmiddel	Niet-hechtgebonden
Hoeveelheid (oppervlakte - dikte - aantal)	• 200,00 m^2 - 1,50 cm - 1 stuk
Totaal volume	3,00 m^3
Identificatiemethode	Vaststelling met monstername
Destructieve handeling voor identificatie	Nee
Opmerking	Deze oppervlakte is een beredeneerde schatting , Er worden geen rechten verleend aan deze oppervlakten. De dikte is een schatting die voorkomt uit de monsterplaatsen en is daarom niet altijd representatief bemonsterd in traphal op 0, 1, 2 en 3 verdiep
