Asbestinventarisattest

Terlakenweg 15, 2560 Nijlen

Attestnummer : **20260209-000057.000**
Uitgegeven op : **09.02.2026**
Geldig tot : **09.02.2031**

Niet-asbestveilig

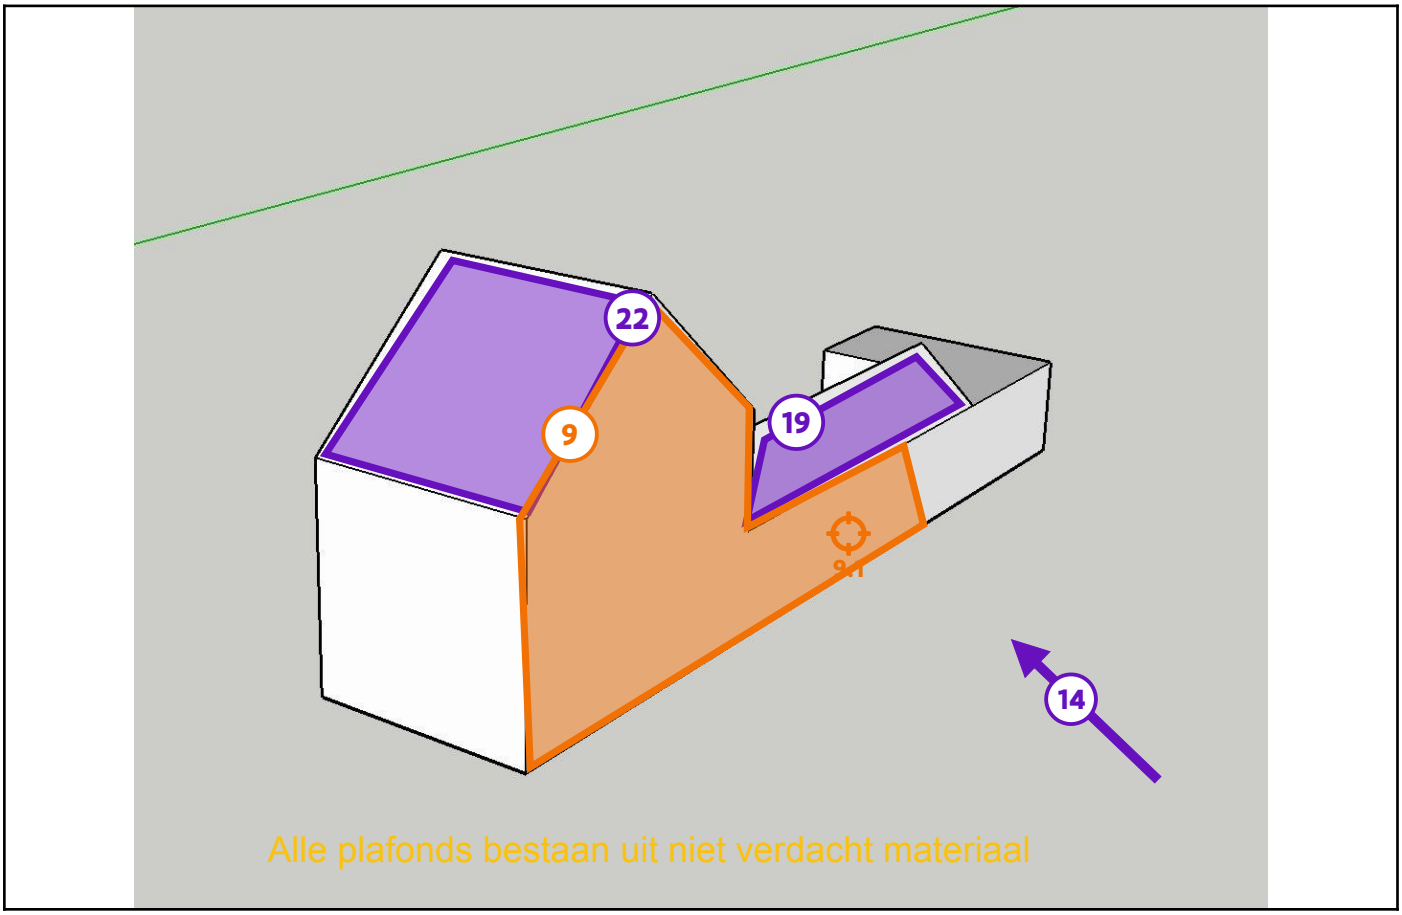
Plan 1.1: Voorkant woning

Beschrijving	Type	Actie
9. Dak en gevel in cementleien	Asbestmateriaal	Verwijderen
9.1 Code: M02 leien	Puntmonster	-
13. Plafonds uit niet asbestverdacht materiaal	Advies	-
14. Verborgen asbestmaterialen	Advies	-
19. Onderdak van de woning is uit plastic	Overige ruimte of materiaal	-
22. Geen onderdak aanwezig	Overige ruimte of materiaal	-

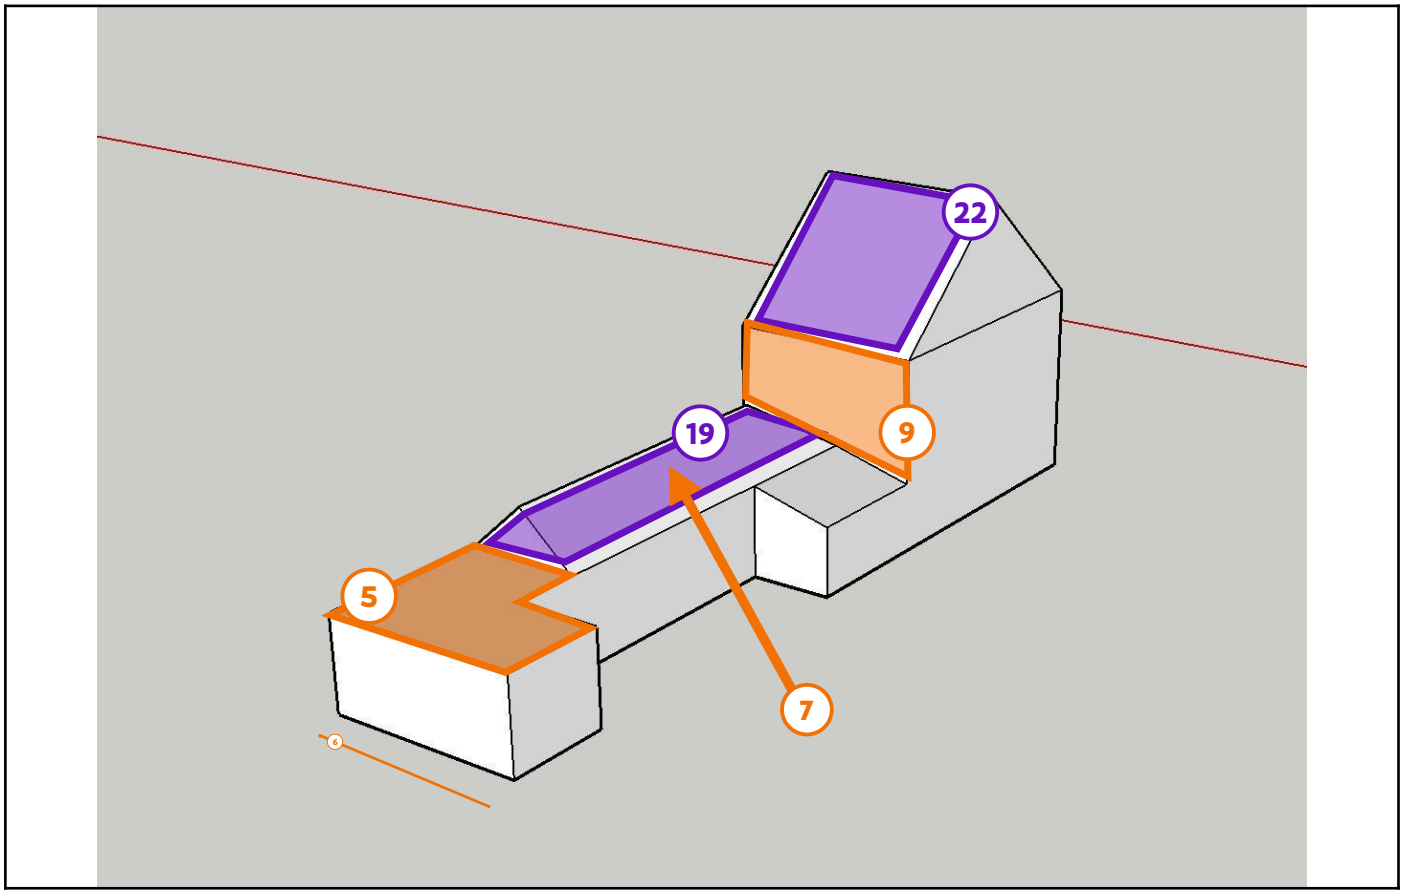
Plan 1.2: Achterkant woning

Beschrijving	Type	Actie
5. Roofing dakbedekking	Asbestmateriaal	Verwijderen
6. Afboording tuin in golfplaten	Asbestmateriaal	Verwijderen
7. Schouw + hoed	Asbestmateriaal	Verwijderen
9. Dak en gevel in cementleien	Asbestmateriaal	Verwijderen
19. Onderdak van de woning is uit plastic	Overige ruimte of materiaal	-
22. Geen onderdak aanwezig	Overige ruimte of materiaal	-

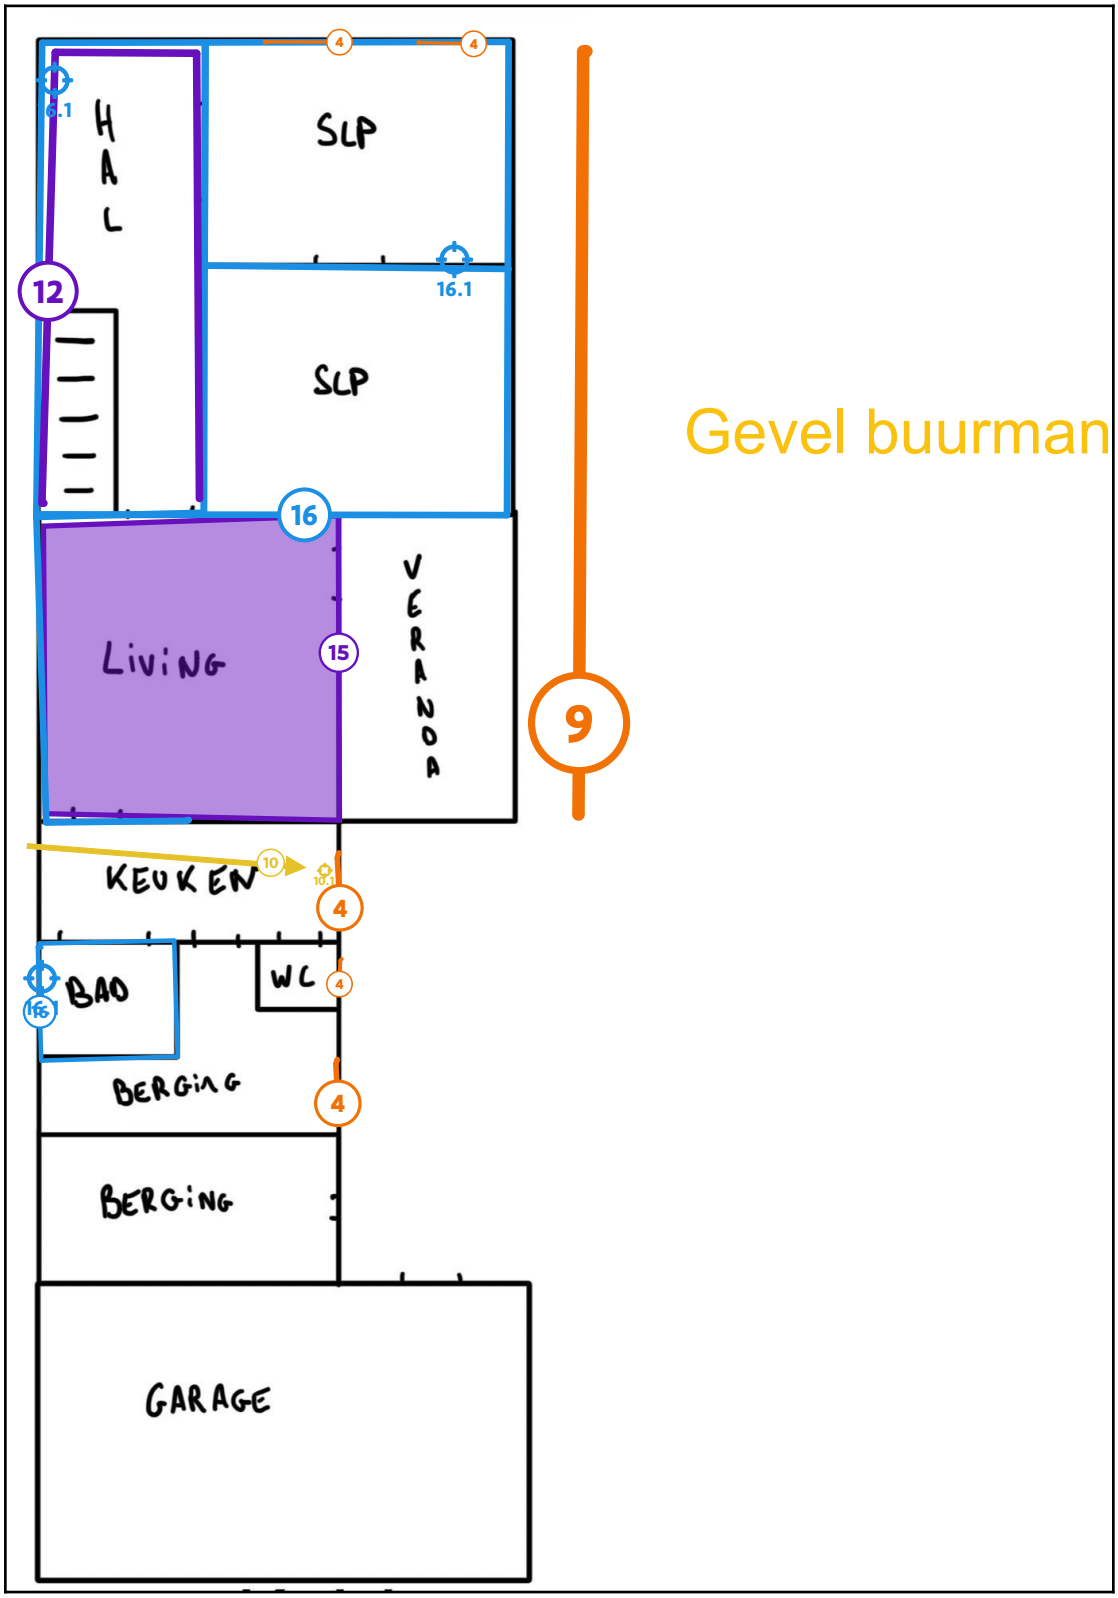
Plan 1.3: Gelijkvloers

4. Kitramen (tussen glas en profiel)	Asbestmateriaal	Verwijderen
9. Dak en gevel in cementleien	Asbestmateriaal	Verwijderen
10. Coating spoelbak	Asbestmateriaal	Zorgvuldig beheren
10.1 Code: M03 Smeerlaag Lavabo	Puntmonster	-
12. Lambrisering uit hout	Advies	-
15. Vloerzeil niet verdacht	Advies	-
16. Pleisterwerk muren	Geen asbest	-
16.1 Code: M01 pleister wand	Mengmonster	-

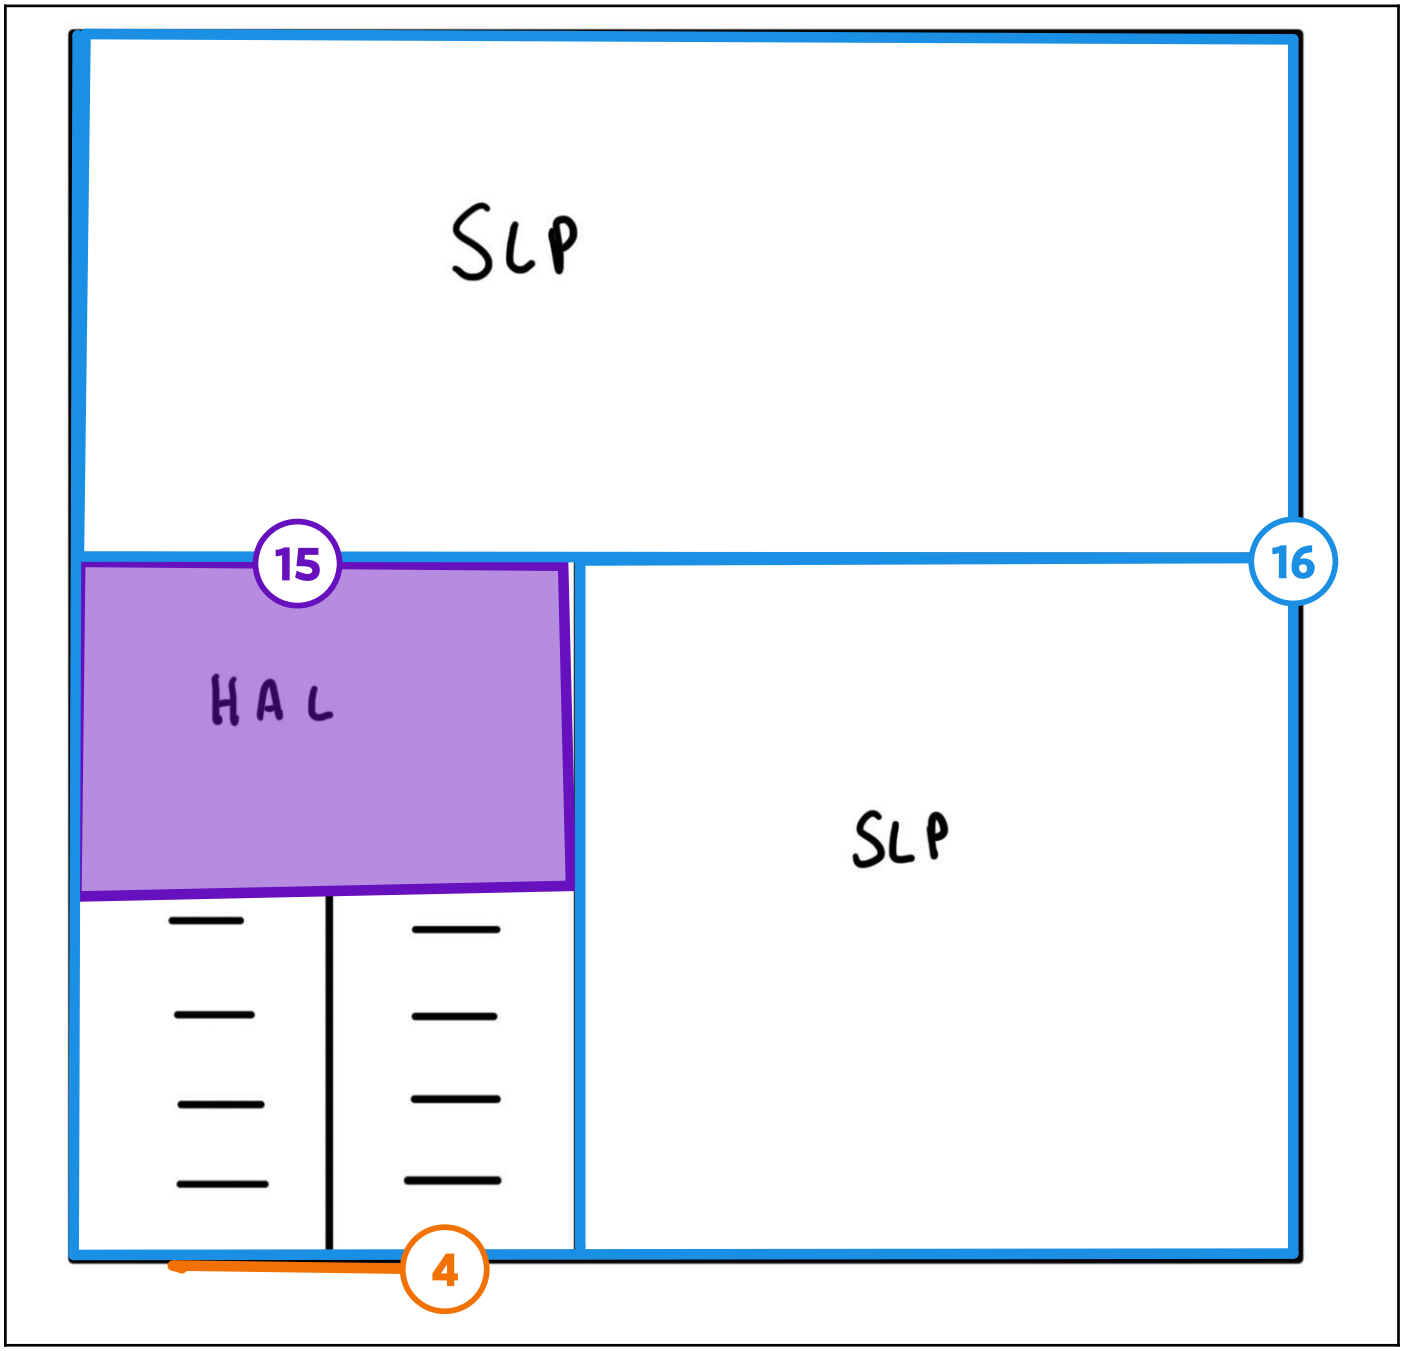
Plan 1.4: Eerste verd

Beschrijving	Type	Actie
4. Kitramen (tussen glas en profiel)	Asbestmateriaal	Verwijderen
15. Vloerzeil niet verdacht	Advies	-
16. Pleisterwerk muren	Geen asbest	-

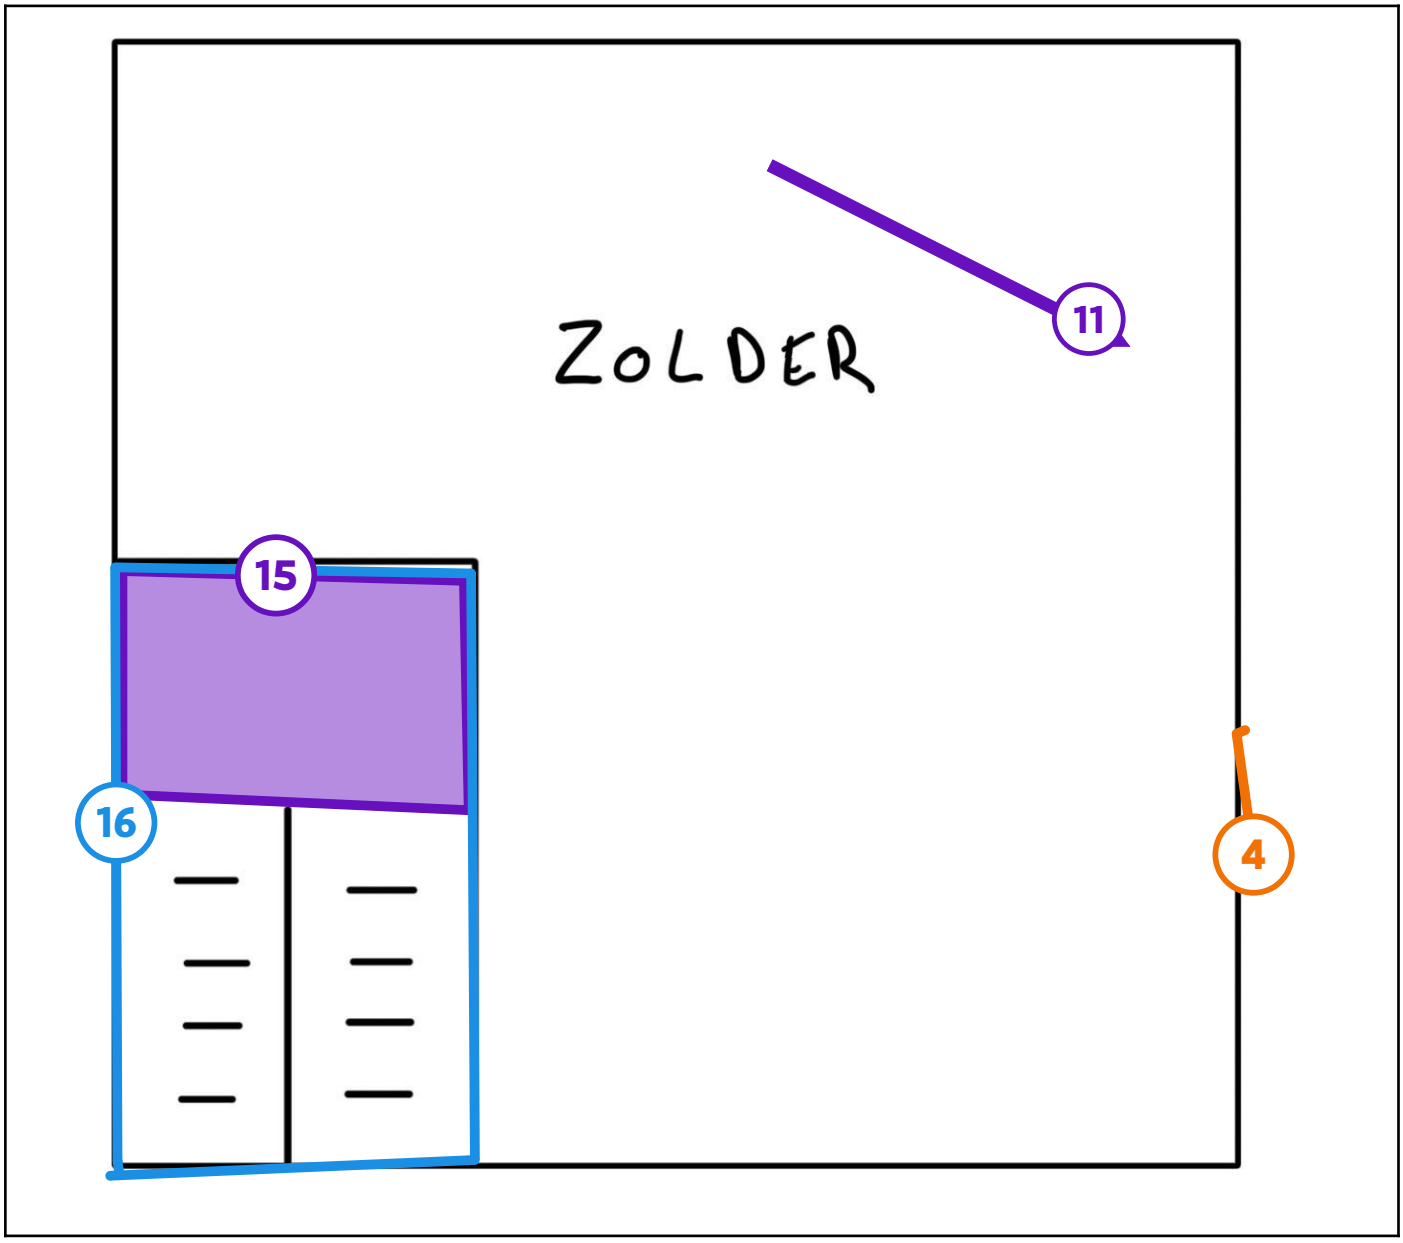
Plan 1.5: Zolder

Beschrijving	Type	Actie
4. Kitramen (tussen glas en profiel)	Asbestmateriaal	Verwijderen
11. Schoorsteen rookgaskanaal	Beperking	-
15. Vloerzeil niet verdacht	Advies	-
16. Pleisterwerk muren	Geen asbest	-

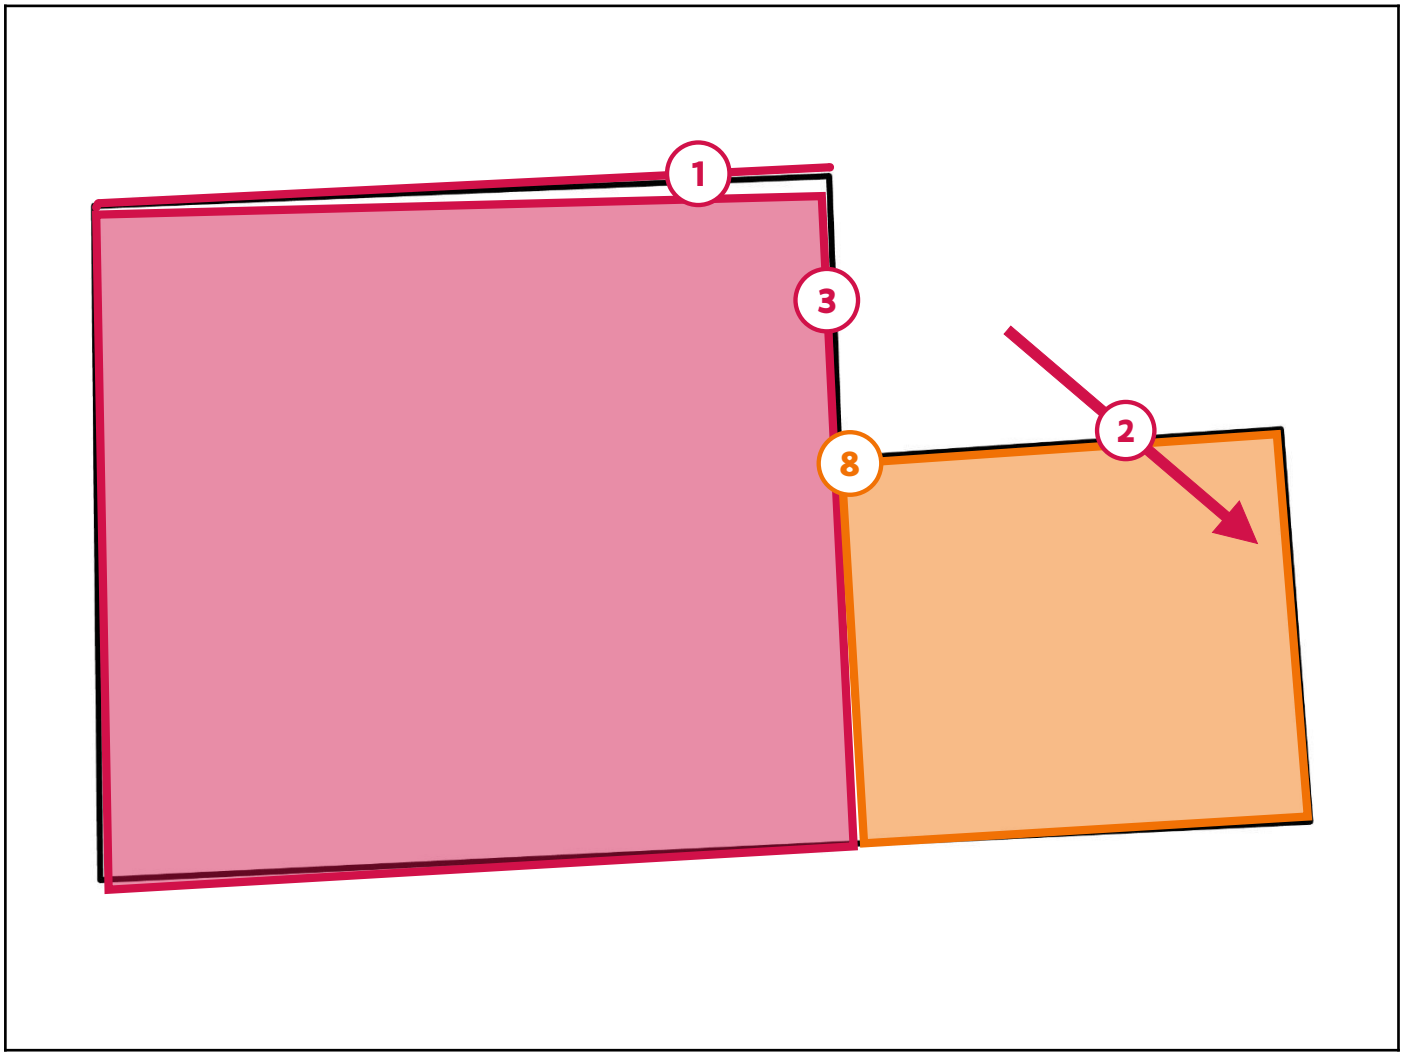
Plan 3.1: Tuinhuis plan

Beschrijving	Type	Actie
1. Slib in de dakgoot	Asbestmateriaal	Dringend verwijderen
2. Golfplaten	Asbestmateriaal	Dringend verwijderen
3. Dak in golfplaten (bitumen)	Asbestmateriaal	Dringend verwijderen
8. Dak in golfplaten (cement)	Asbestmateriaal	Verwijderen

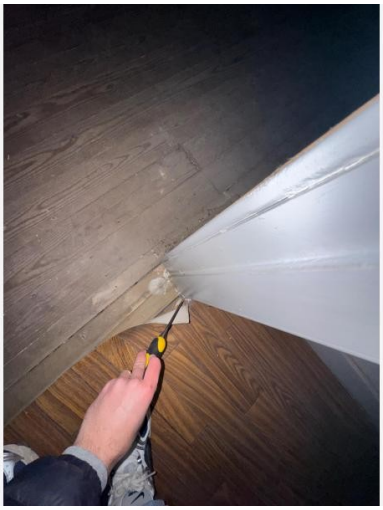
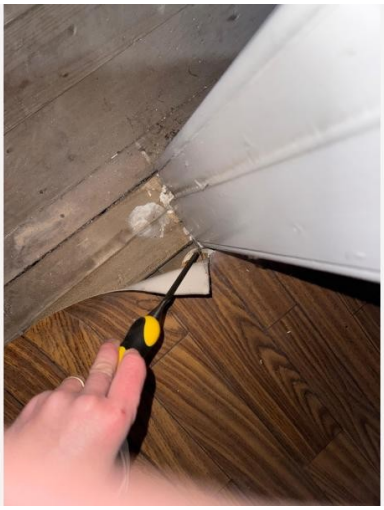
Fiche 15: Vloerzeil niet verdacht

Informatie over een niet-asbestverdacht materiaal

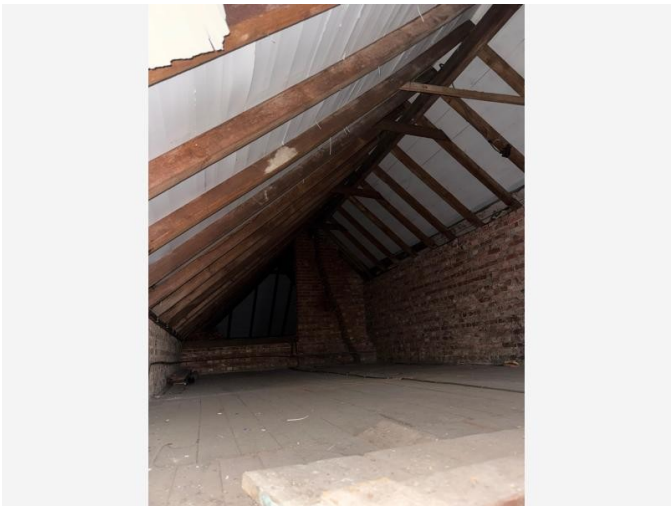
Beschrijving	Notitie	Terug te vinden op plannen
Fiche 19: Onderdak van de woning is uit plastic	Onderdak bestaat uit plastic.	Plan 1.1: Voorkant woning Plan 1.2: Achterkant woning
Fiche 20: CV-brander (niet verdacht)	De CV-brander bevat geen asbestverdachte materialen.	-
