Asbestinventarisattest

Kauwlei 32, 2550 Kontich

Attestnummer : **20260714-000355.000**
Uitgegeven op : **14.07.2026**
Geldig tot : **Onbeperkt** (tenzij de toestand wijzigt)

Asbestveilig (maar mogelijk niet asbestvrij)

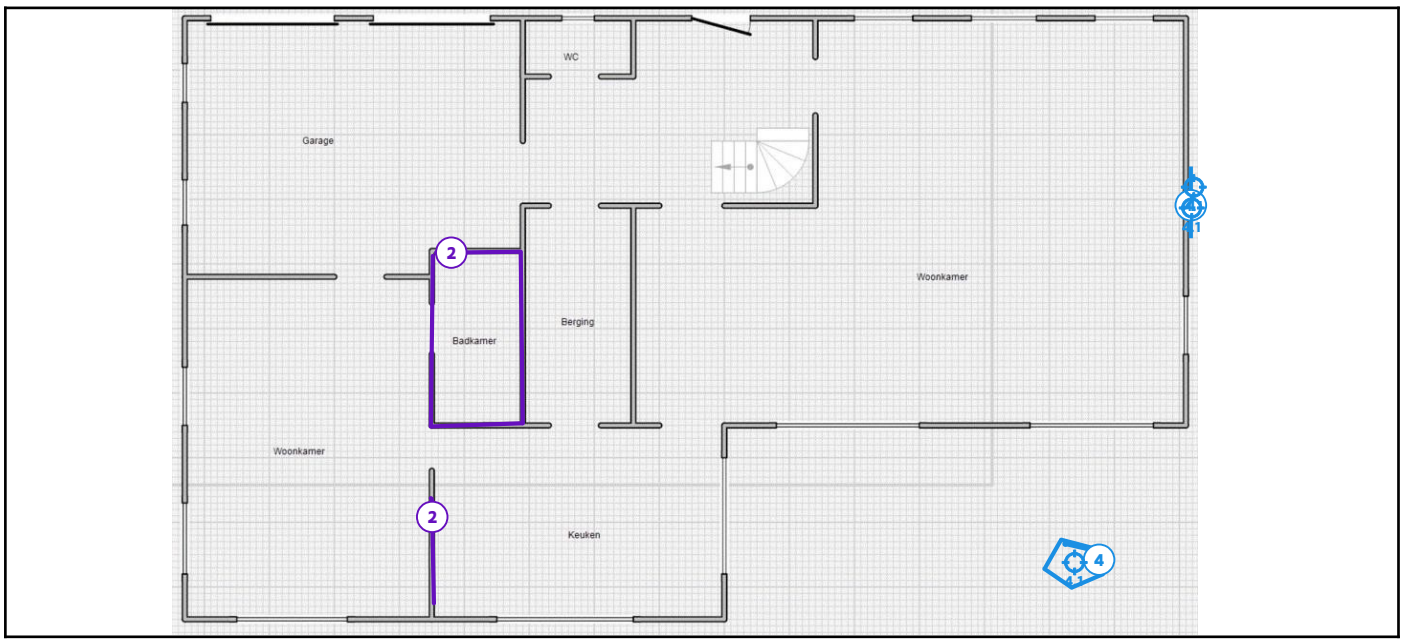
Plan 1.1: Plan gelijkvloers

Beschrijving	Type	Actie
2. Tegellijm	Advies	-
4. Cementering	Geen asbest	-
4.1 Code: 13881	Mengmonster	-

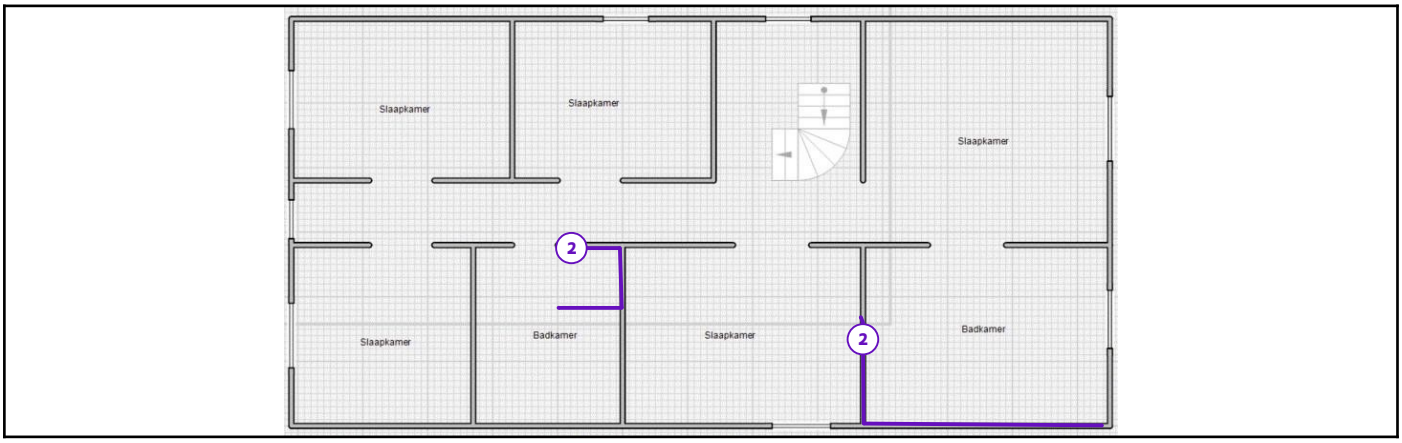
Plan 1.2: Plan verdieping

Beschrijving	Type	Actie
2. Tegellijm	Advies	-

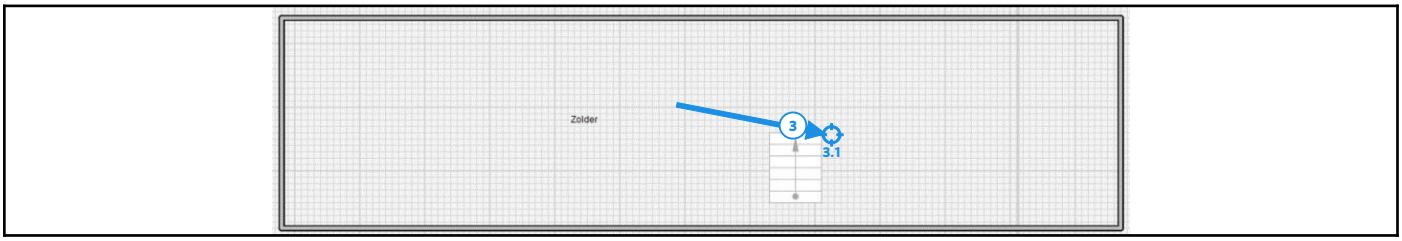
Plan 1.3: Plan zolder

Beschrijving	Type	Actie
3. Lichtschakelaar	Geen asbest	-
3.1 Code: 13882	Puntmonster	-

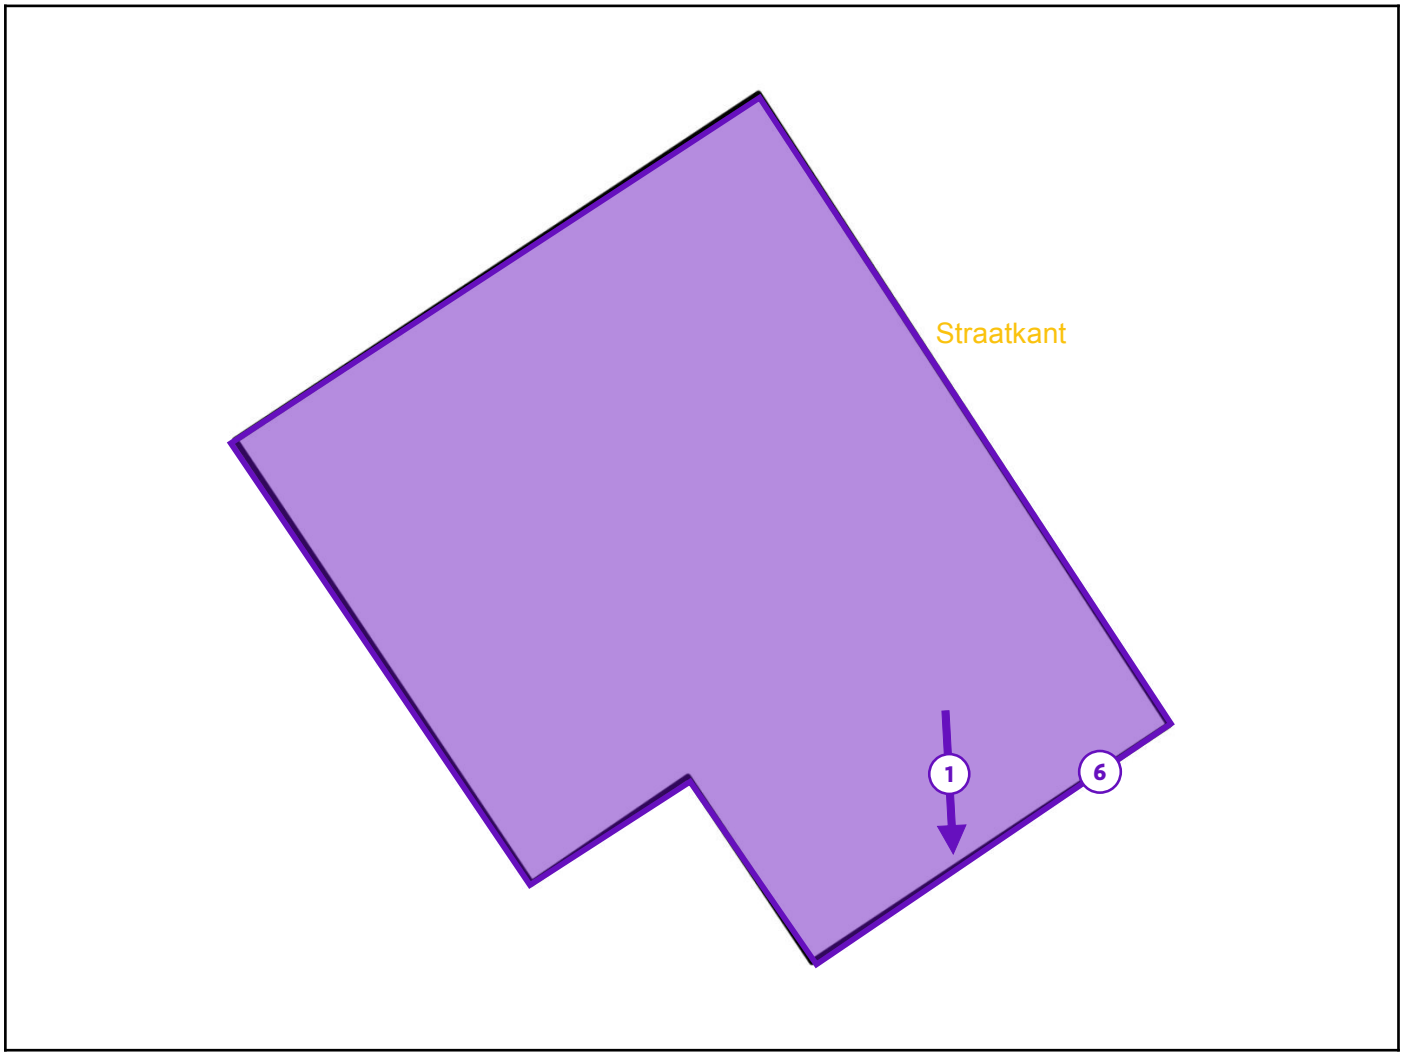
Plan 1.4: Plan daken

Beschrijving	Type	Actie
1. Schouw	Beperking	-
6. Onderdak	Overige ruimte of materiaal	-

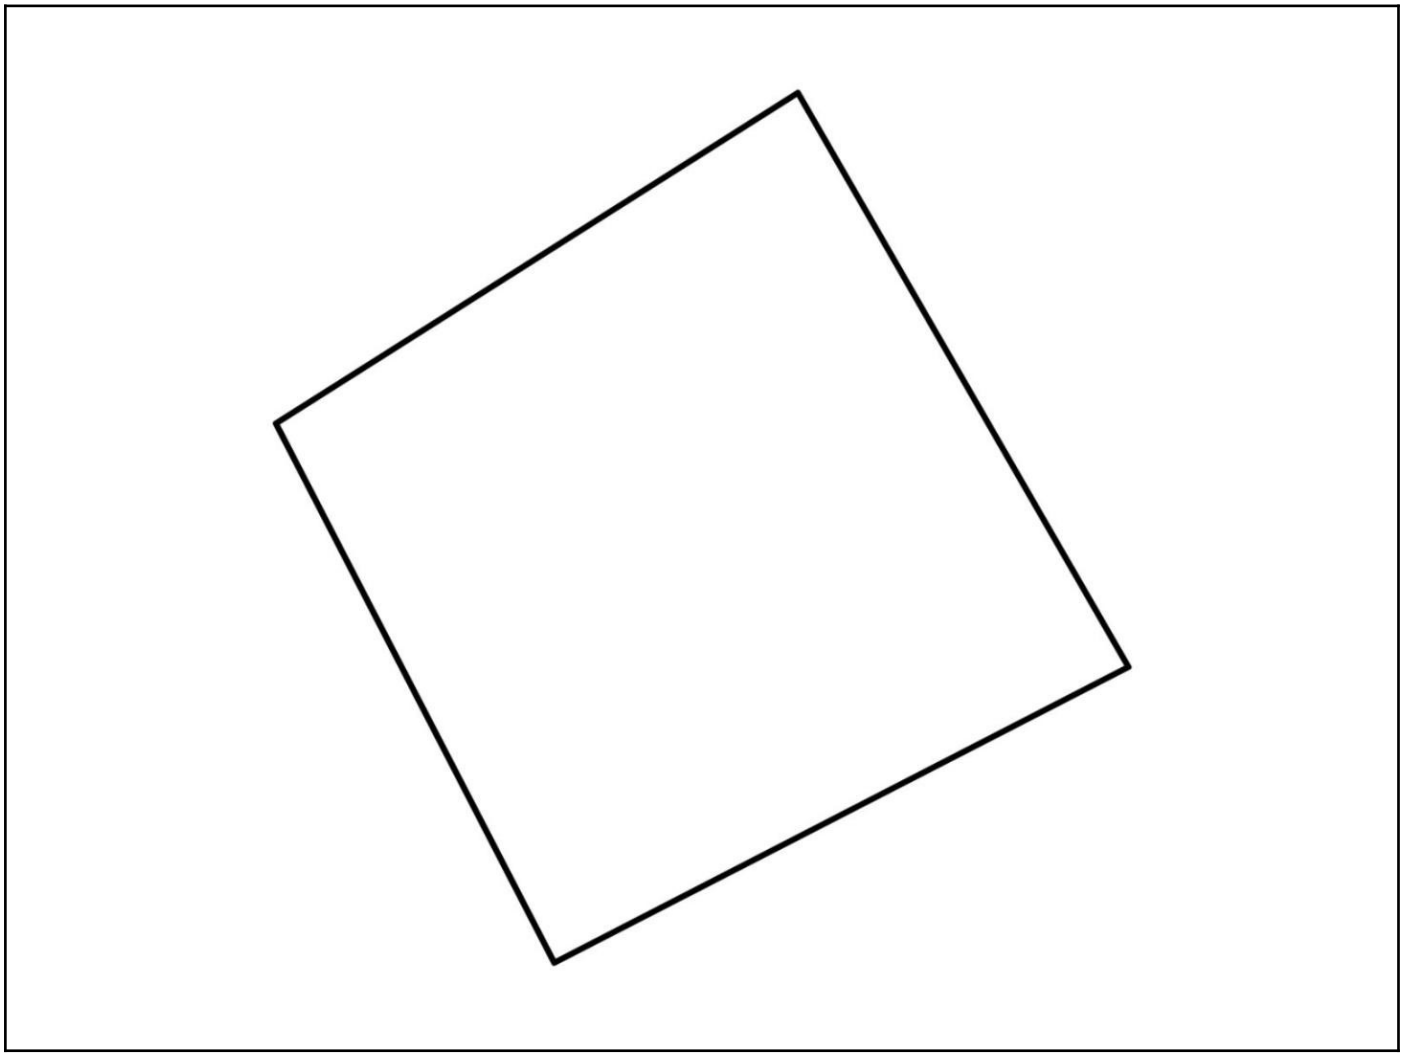
Plan 2.1: Tuinberging plan

0 Geen asbest

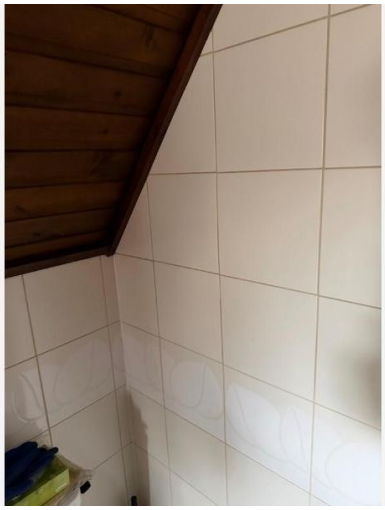
Fiche 2: Tegellijm

De tegellijm achter de tegels in badkamers en keuken kan asbesthoudend zijn.

Basis voor advies	De asbestdeskundige beoordeelt het materiaal als asbesthoudend op basis van een beoordeling met het blote oog.
Primaire drager	Binnenwand
(Asbest)materiaal	In-situ afwerkingslagen - Lijmlaag
Bindmiddel	Cement
Gebondenheid bindmiddel	Hecht
