Asbestinventarisattest

Justitiestraat 4/26, 2018 Antwerpen

Attestnummer : **20240825-000130.000**
Uitgegeven op : **25.08.2024**
Geldig tot : **25.08.2034**

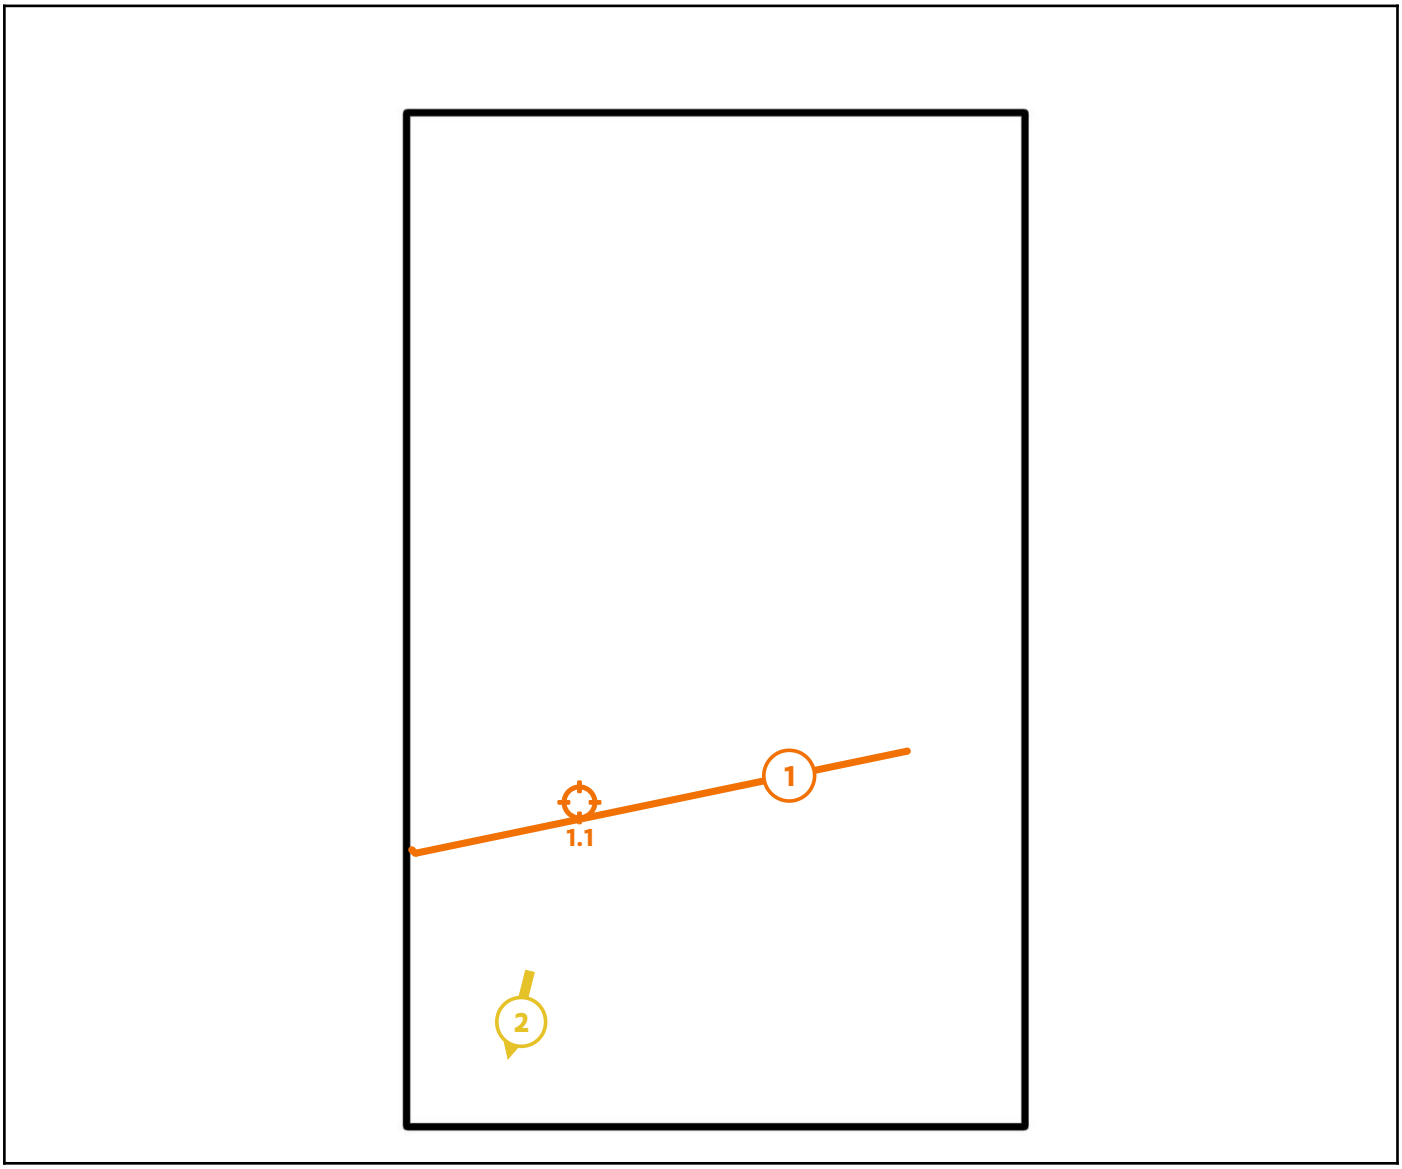
Plan 1.1: -1 berging

Beschrijving	Type	Actie
1. Leiding berging	Asbestmateriaal	Verwijderen
1.1 Code: 3	Puntmonster	-
2. Bakeliet kelder	Asbestmateriaal	Zorgvuldig beheren

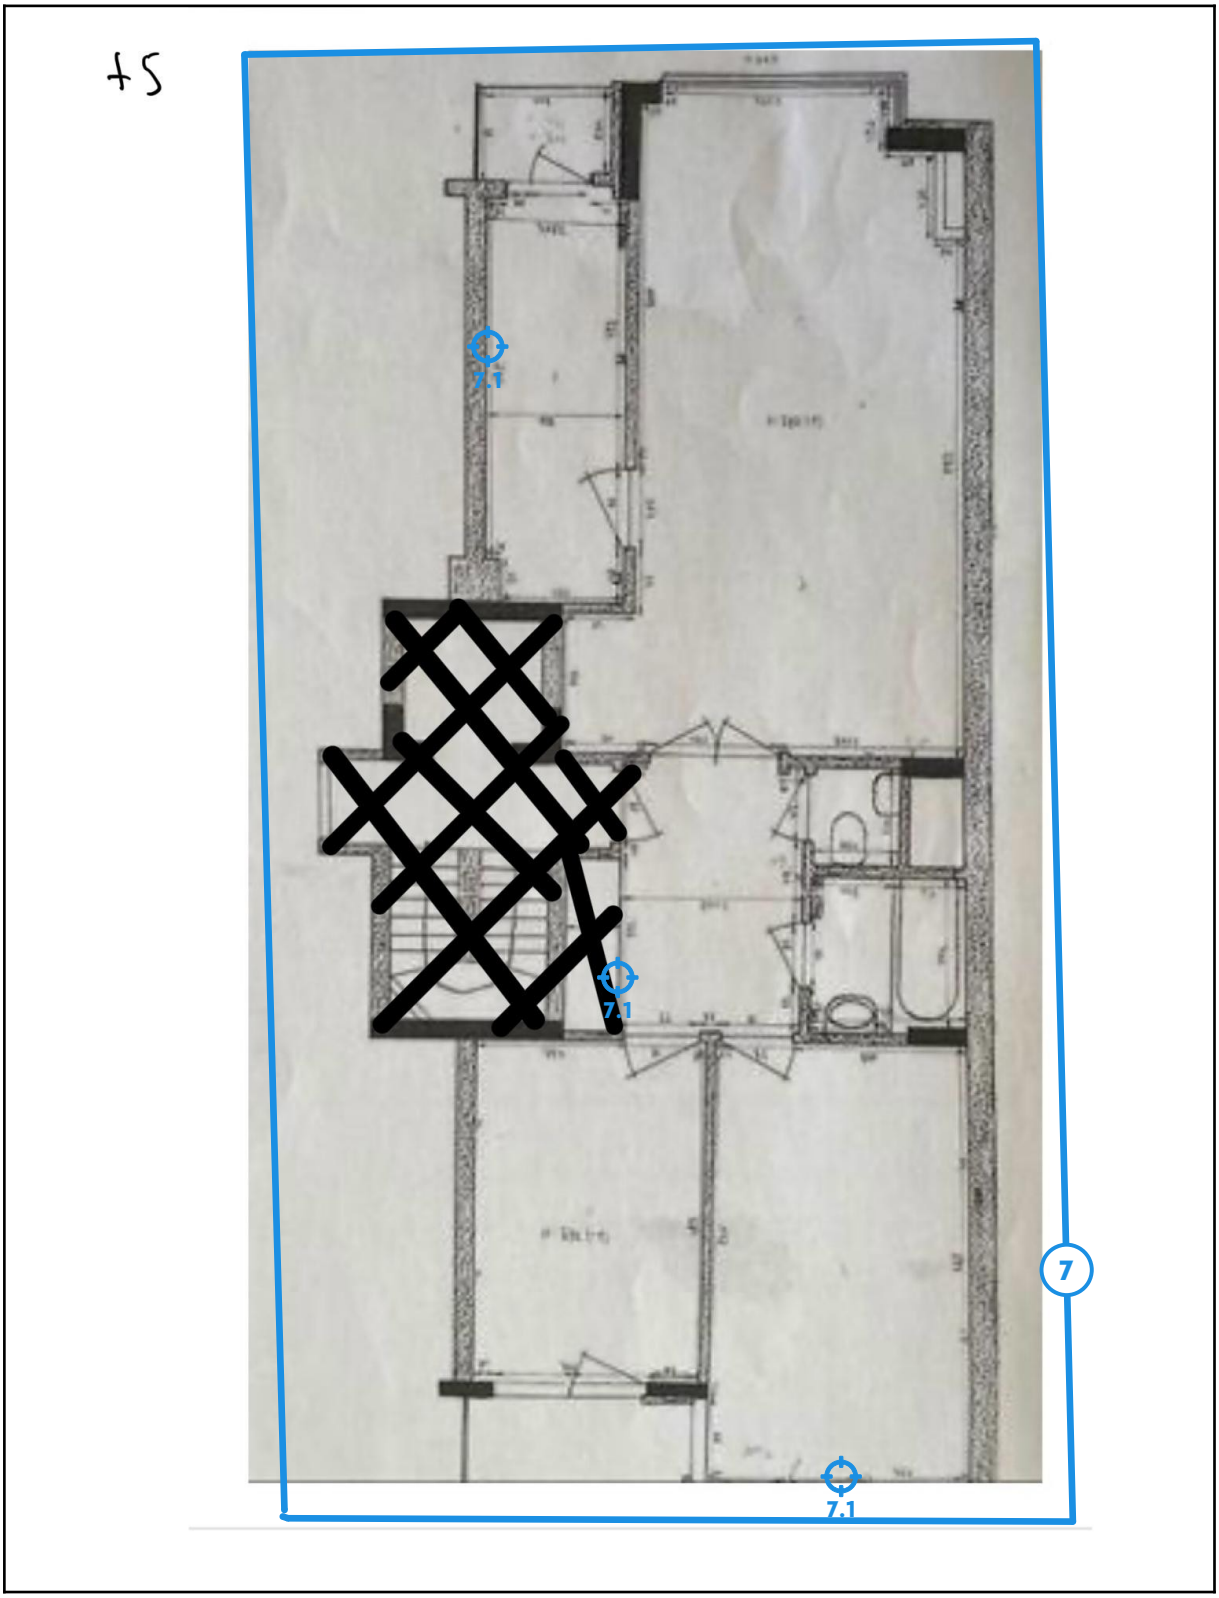
Plan 1.2: +5 verdieping

7. Pleisterwerken	Geen asbest	-
7.1 Code: 1	Mengmonster	-

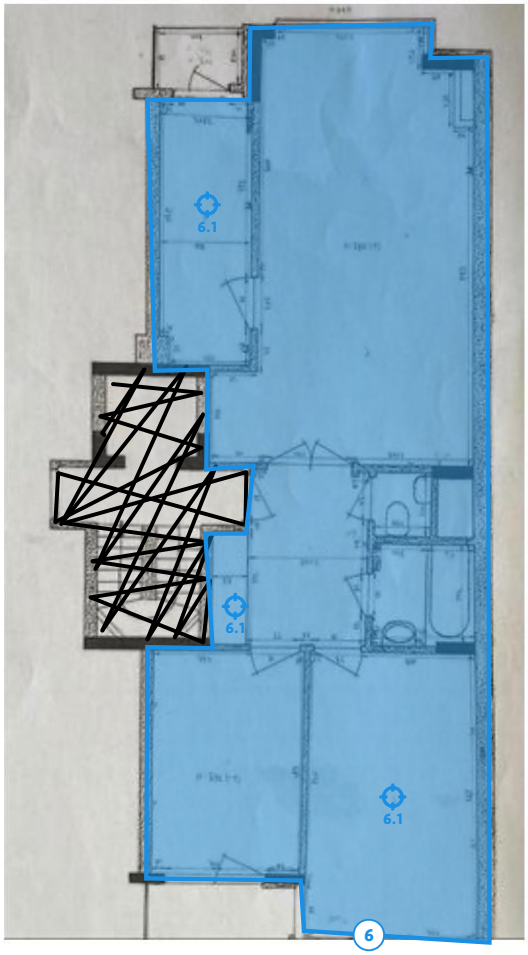
Plan 1.3: +5 verdieping

Beschrijving	Type	Actie
6. Plafond	Geen asbest	-
6.1 Code: 2	Mengmonster	-

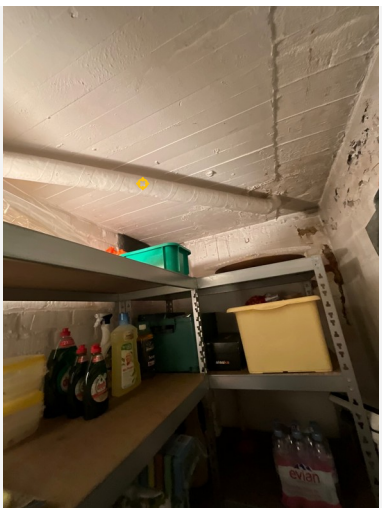
Fiche 1: Leiding berging

Conclusie

Het asbestmateriaal valt onder de mijlpaal van 2034.

Eindbeoordeling materiaalrisico	Laag materiaalrisico en/of verlaagde kans op vezelvrijgave

Gebondenheid	Categorie 2: niet-hechtgebonden met matrix
Asbestsoort (vezeltype)	Amfibool aanwezig, uitgezonderd crocidoliet
Asbestconcentratie	Laag (< 50%)
Afschermingsgraad van het gehele materiaal	Geheel of deels (ook) vrij aan de binnenlucht
Toestand van het materiaal	Onbeschadigd, niet verweerd

#	Type	Referentie	Resultaat
1.1	Puntmonster	3	Amosiet

Beschrijving	Leiding berging
Omgeving	Binnen
Primaire drager	HVAC infrastructuur en uitrusting
Asbestmateriaal	In-situ afwerkingslagen - Thermische isolatie
Bindmiddel van asbestmateriaal	Gips - kalk
Gebondenheid op basis van bindmiddel	Niet-hechtgebonden
Hoeveelheid (lengte - omtrek - dikte - aantal)	• 3,00 m - 30,00 cm - 2,00 cm - 1 stuk
Totaal volume	0,018 m^3
Eenvoudig bereikbaar	Ja
Bevestigingswijze	• Verlijmd, ingegoten, versmeerd
Identificatiemethode	Vaststelling met monstername
Destructieve handeling voor identificatie	Nee
Opmerking	Hoeveelheid is indicatief

- Verwijder dit asbestmateriaal zo snel mogelijk. Volg de toestand goed op.

- Couveuzezak (erkend asbestverwijderaar)
  Toepassing van de juiste veiligheidsmaatregelen, inclusief persoonlijke bescher-mingsmiddelen (PBM), om blootstelling aan asbestvezels te minimaliseren.

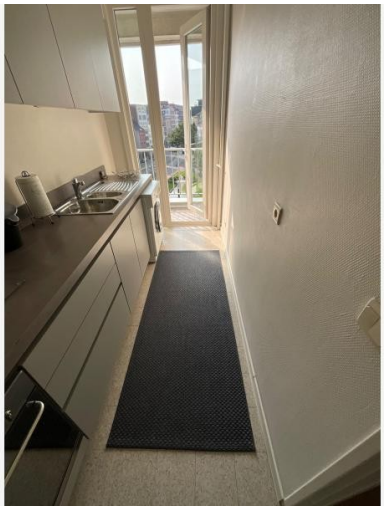
Fiche 4: Keuken

Bevat vermoedelijk asbesthoudende materialen. Hoewel een visuele bevestiging van deze hypothese thans niet mogelijk is. Achter de tegelbekleding bevindt zich mogelijk tegellijm met asbestverdachte kenmerken, waarbij cement fungeert als bindmiddel.

Identificatiemethode	Redelijk vermoeden
Primaire drager	Vloer
(Asbest)materiaal	In-situ afwerkingslagen - Lijmlaag
Bindmiddel	Cement
Gebondenheid bindmiddel	Hecht

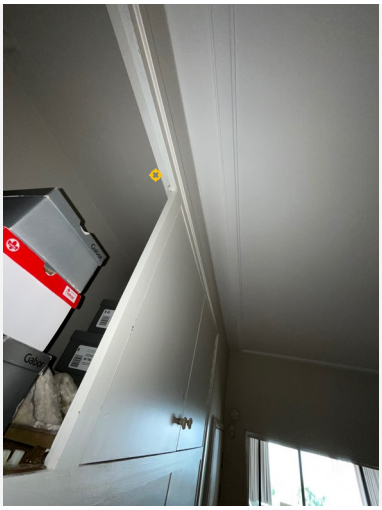
Fiche 6: Plafond

Geen asbest

#	Type	Referentie	Resultaat
6.1	Mengmonster	2	Geen asbest

Beschrijving	Plafond
Omgeving	Binnen
Primaire drager	Plafond
Bindmiddel van materiaal	Gips - kalk
Gebondenheid op basis van bindmiddel	Niet-hechtgebonden
Hoeveelheid (oppervlakte - dikte - aantal)	• 90,00 m^2 - 1,00 cm - 1 stuk
Totaal volume	0,90 m^3
Identificatiemethode	Vaststelling met monstername
Destructieve handeling voor identificatie	Nee
Opmerking	Hoeveelheid is indicatief

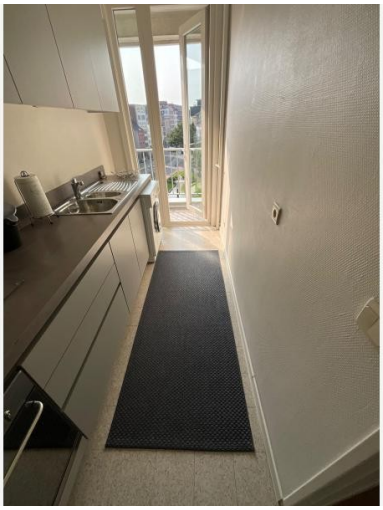
Fiche 7: Pleisterwerken

Geen asbest

#	Type	Referentie	Resultaat
7.1	Mengmonster	1	Geen asbest

Beschrijving	Pleisterwerken
Omgeving	Binnen
Primaire drager	Binnenwand
Bindmiddel van materiaal	Gips - kalk
Gebondenheid op basis van bindmiddel	Niet-hechtgebonden
Hoeveelheid (oppervlakte - dikte - aantal)	• 130,00 m^2 - 1,00 cm - 1 stuk
Totaal volume	1,30 m^3
Identificatiemethode	Vaststelling met monstername
Destructieve handeling voor identificatie	Nee
Opmerking	De hoeveelheid is indicatief. De aanduiding op het plan omvat ook de binnenmuren, hoewel deze niet op het plan zelf zijn aangeduid om een overzichtelijk plan te behouden.
