Asbestinventarisattest

Albert Panisstraat 89/101, 9120 Beveren-Kruibeke-Zwijndrecht

Attestnummer : **20260611-000210.000**
Uitgegeven op : **11.06.2026**
Geldig tot : **Onbeperkt** (tenzij de toestand wijzigt)

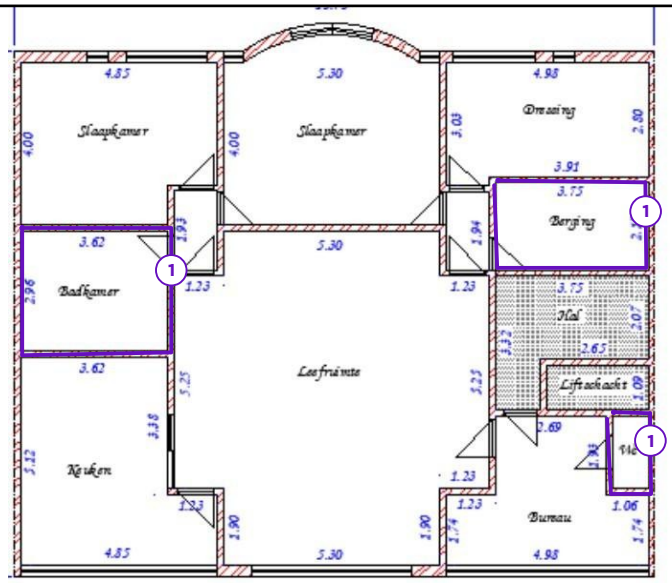
Plan 1.1: Appartement

Beschrijving	Type	Actie
1. Lijm faiencetegels	Advies	-

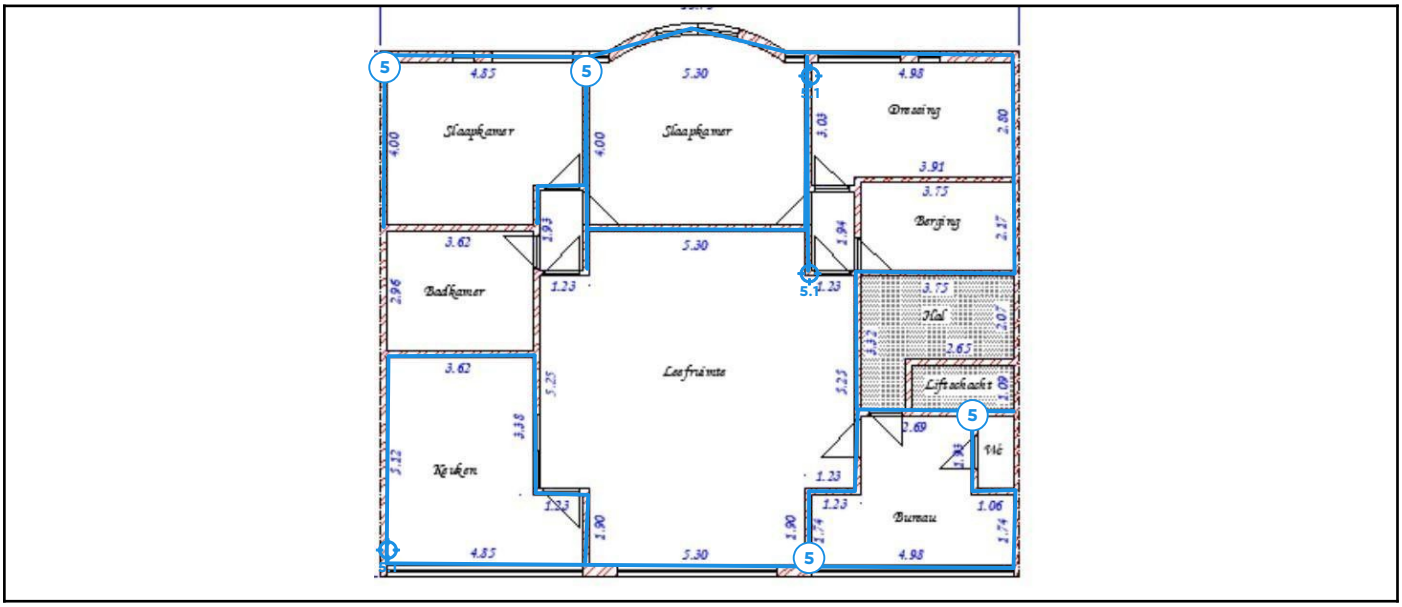
Plan 1.2: Muren

Beschrijving	Type	Actie
5. Pleisterwerk muren	Geen asbest	-
5.1 Code: 1997	Mengmonster	-

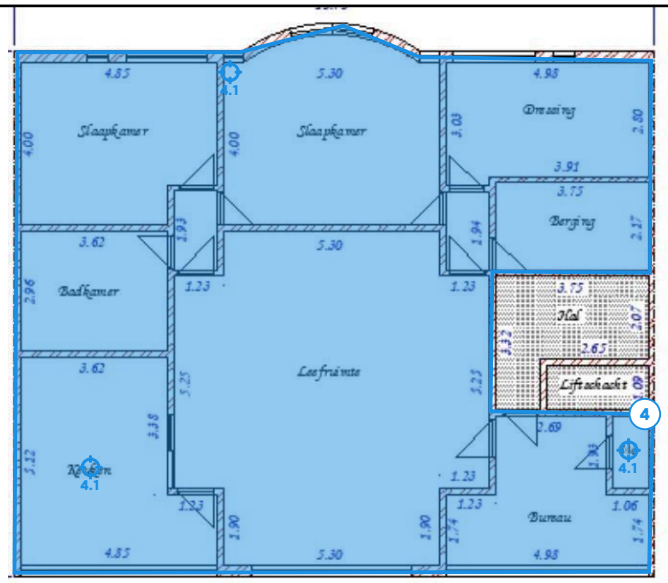
Plan 1.3: Plafonds

Beschrijving	Type	Actie
4. Pleisterwerk plafonds	Geen asbest	-
4.1 Code: 1998	Mengmonster	-

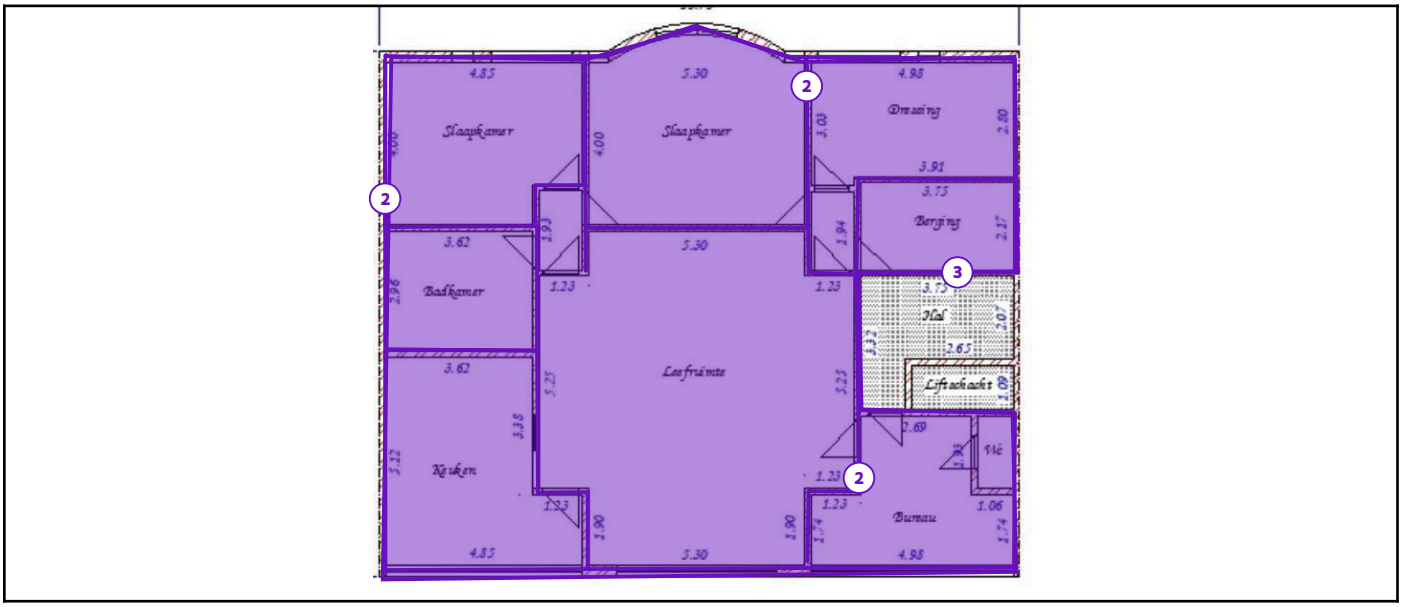
Plan 1.4: Vloeren

Beschrijving	Type	Actie
2. Lijm plinten	Advies	-
3. Lijm vloeren	Advies	-

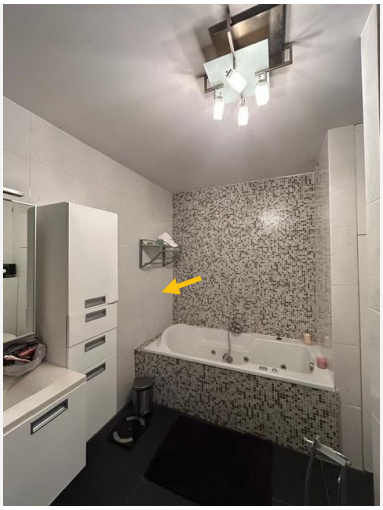
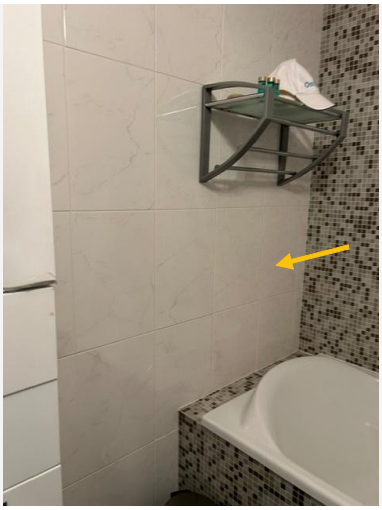
Fiche 1: Lijm faiencetegels

Afwerking met intacte faiencetegels zonder zichtbare beschadigingen. Controle en monstername van de lijmlaag is enkel mogelijk mits uitbreiding naar een aanvullend destructief onderzoek.

Basis voor advies	Beoordeling op basis van expertise, zonder een vaststelling door de asbestdeskundige.
