Controlebezoek - Periodiek [Hfst 6.5]

Niet conform

Verslagnummer: 21/04082026/60212/70775/2

Inspectie adres: Albert Panisstraat 89 - (1e verd), 9120 Beveren-Kruibeke-Zwijndrecht (België)

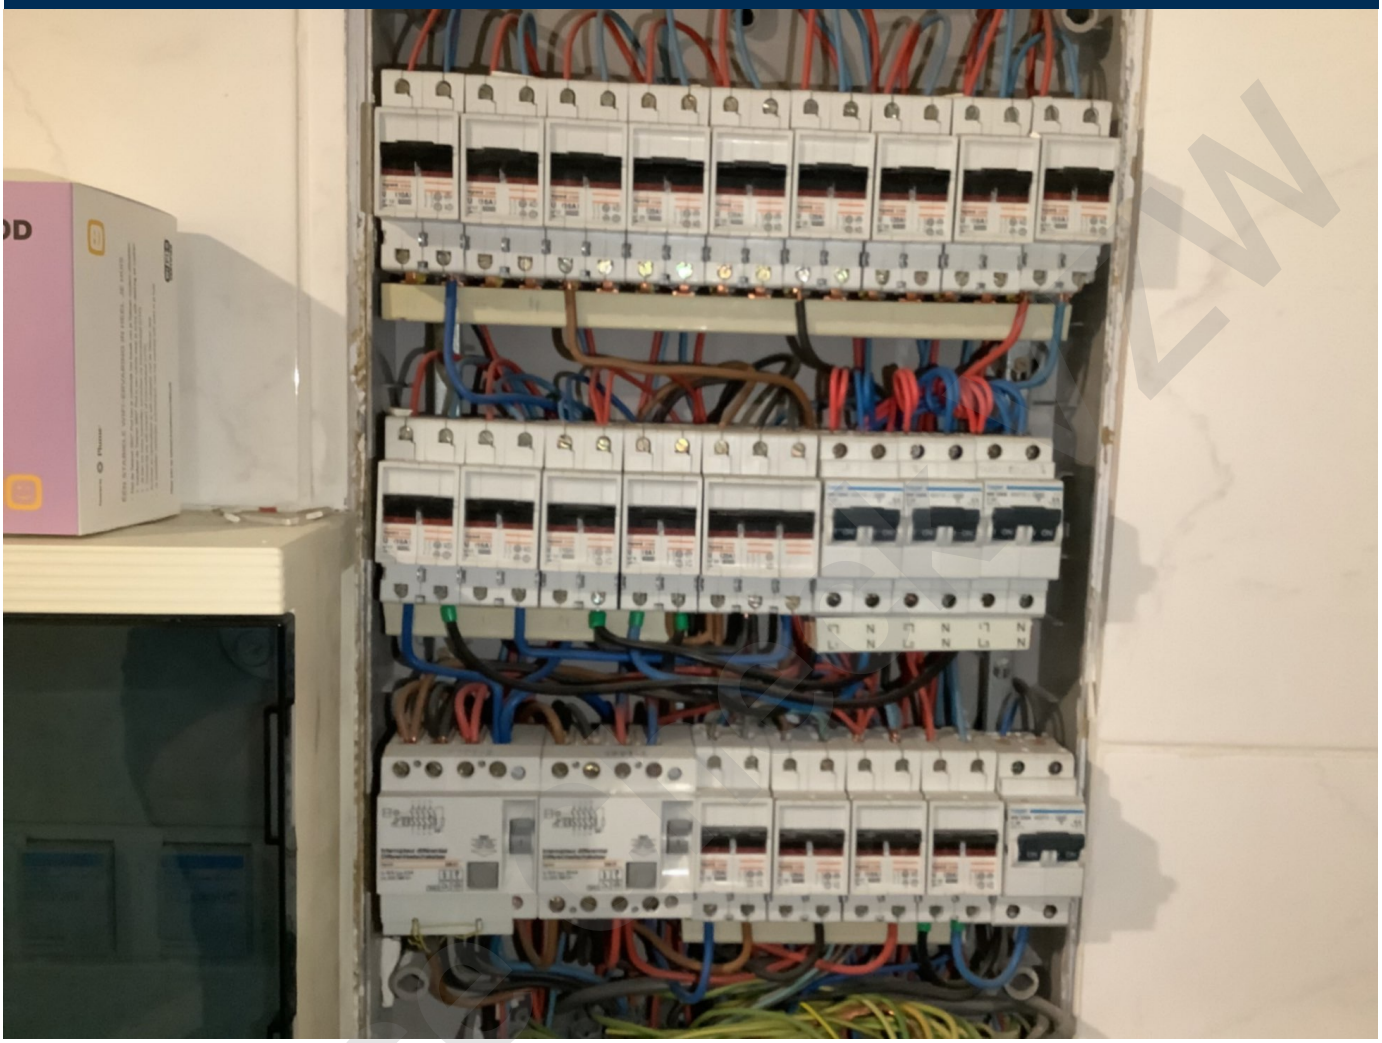
Elektrisch bord

- De aarding van de stopcontacten zijn niet aangesloten op de aardingsgeleider. - oAfd 5.3.5.2.b
Extra opmerking: Stopc keuken tafel
- Het eendraadschema en situatieplan zijn niet aanwezig. - oAfd 3.1.2.1
- De kringen, de onderbrekingstoestellen en of de beschermingstoestellen zijn niet duidelijk en zichtbaar gekenmerkt. - Afd 3.1.3
- Er ontbreken afdekplaatjes in het elektrisch bord. - Afd 5.2.6; oAfd 4.2.2.3
