Asbestinventarisattest

Albert Panisstraat 89/201, 9120 Beveren-Kruibeke-Zwijndrecht

Attestnummer : **20260611-000208.000**
Uitgegeven op : **11.06.2026**
Geldig tot : **Onbeperkt** (tenzij de toestand wijzigt)

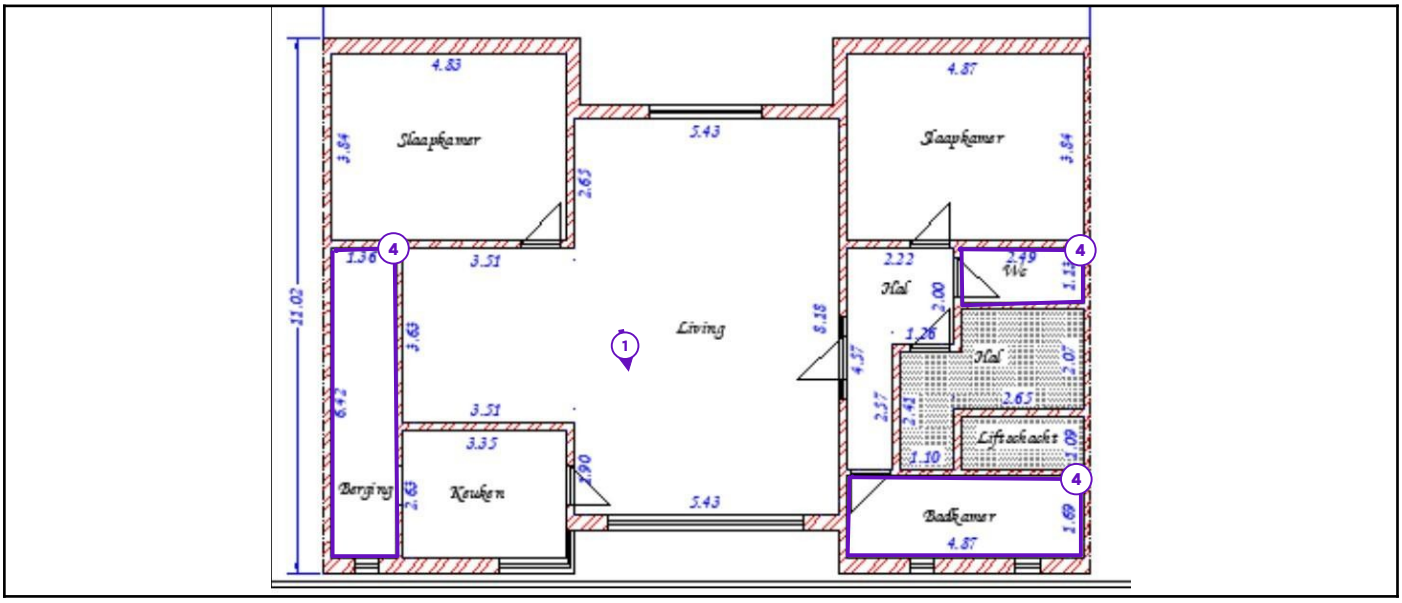
Plan 1.1: Appartement

Beschrijving	Type	Actie
1. Kachelkoord	Advies	-
4. Lijm faiencetegels	Advies	-

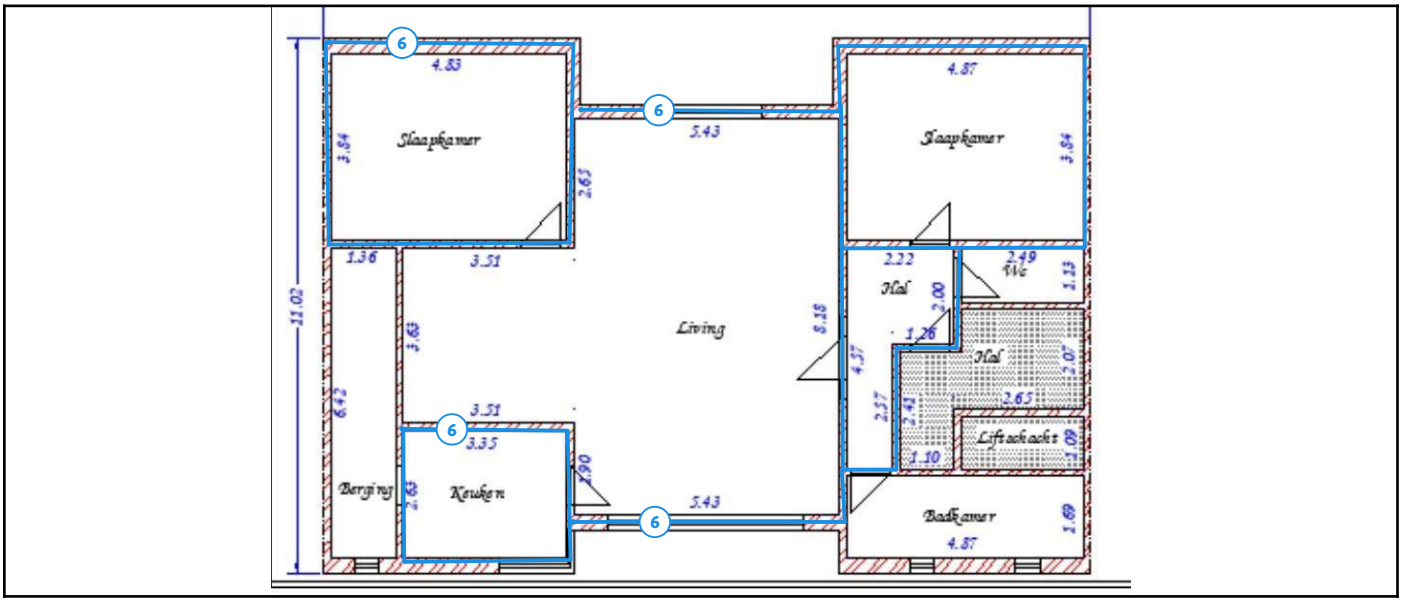
Plan 1.2: Muren

Beschrijving	Type	Actie
6. Pleisterwerk muren	Geen asbest	-

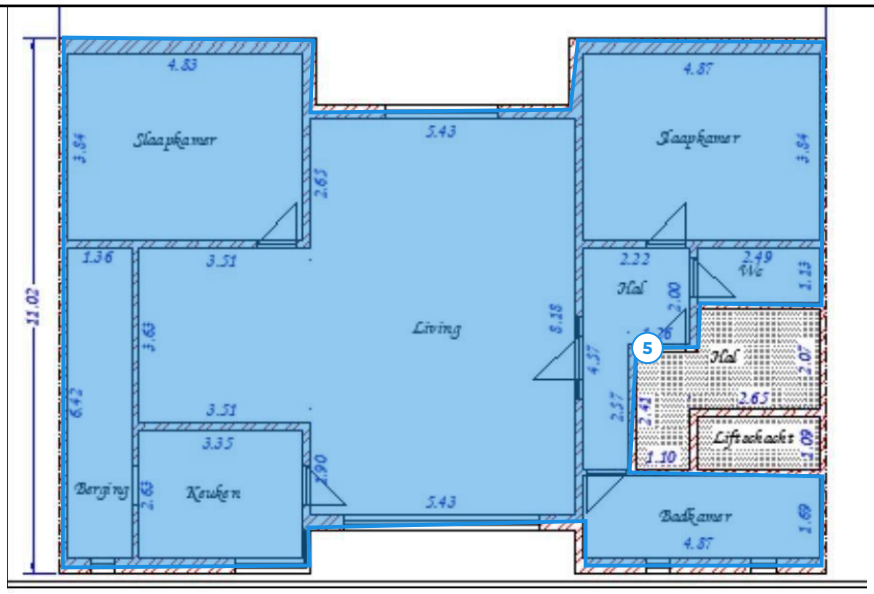
Plan 1.3: Plafonds

Beschrijving	Type	Actie
5. Pleisterwerk plafonds	Geen asbest	-

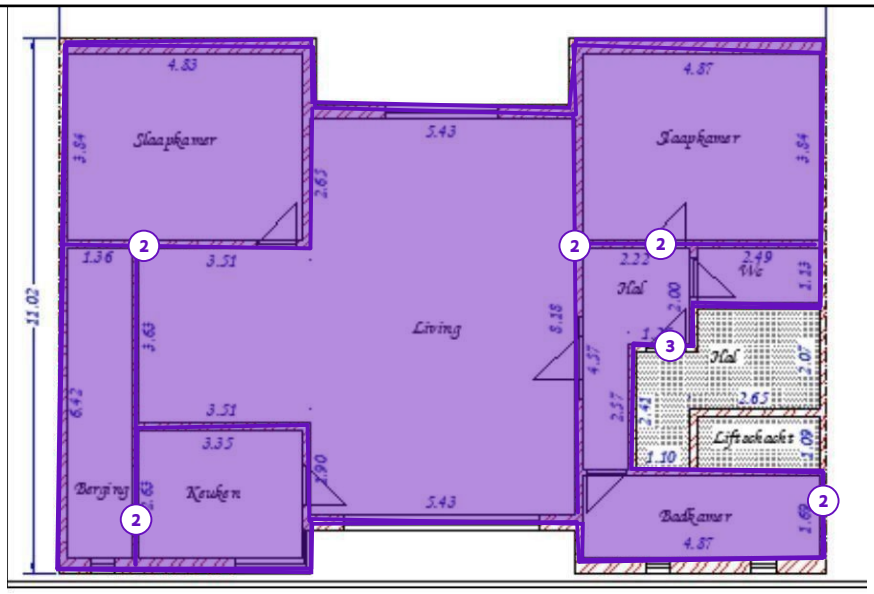
Plan 1.4: Vloeren

Beschrijving	Type	Actie
2. Lijm plinten	Advies	-
3. Lijm vloeren	Advies	-

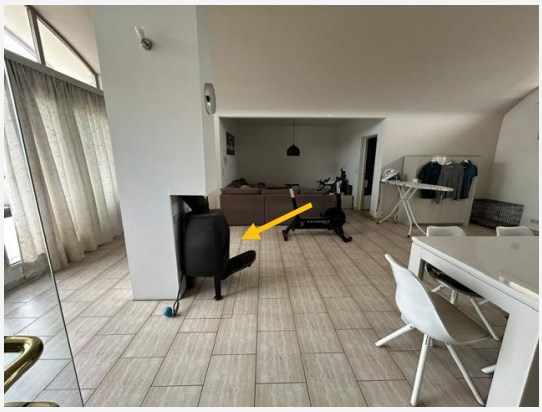
Fiche 1: Kachelkoord

Informatie over een niet-asbestverdacht materiaal

Basis voor advies	De asbestdeskundige beoordeelt het materiaal als niet-asbestverdacht.

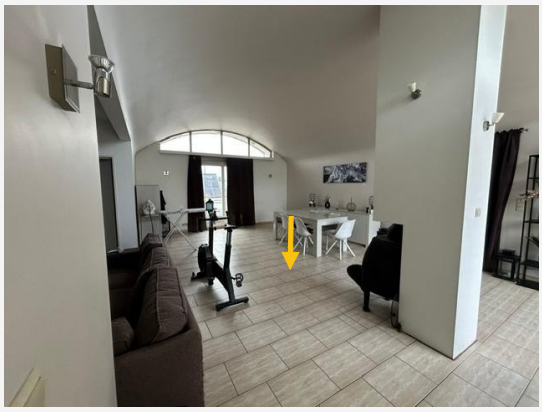
Fiche 3: Lijm vloeren

Informatie over een materiaal dat de asbestdeskundige niet kan waarnemen of vaststellen

De vloeren zijn intact zonder zichtbare beschadigingen. Controle en monstername van de lijmlaag is enkel mogelijk mits uitbreiding naar een aanvullend destructief onderzoek.

Basis voor advies	Beoordeling op basis van expertise, zonder een vaststelling door de asbestdeskundige.

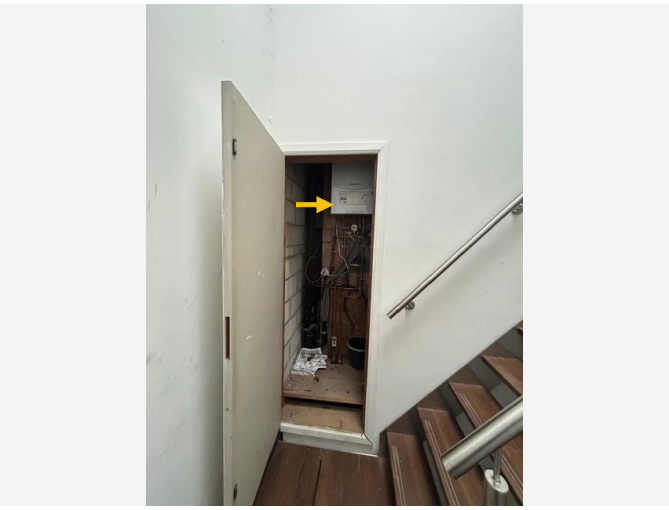
Situeringsfoto

Fiche 8: Materialen aan de stookketel (dichtingen, isolerend materiaal)
